De verspreiding van witte bacteriematten en schade aan het bodemleven in het Grevelingenmeer IV

Nulmeting effect Flakkeese spuisluis (T0)

Rapportnummer: 16-136
Projectnummer: 16-370
Datum uitgave: 7 november 2016
Projectleider: Drs. K. Didderen
Naam en adres opdrachtgever: Rijkswaterstaat Zee en Delta
Postbus 556 3000 AN Rotterdam
Referentie opdrachtgever: 16-370/16.04630/KarDi
Akkoord voor uitgave: drs. A.J.M. Meijer

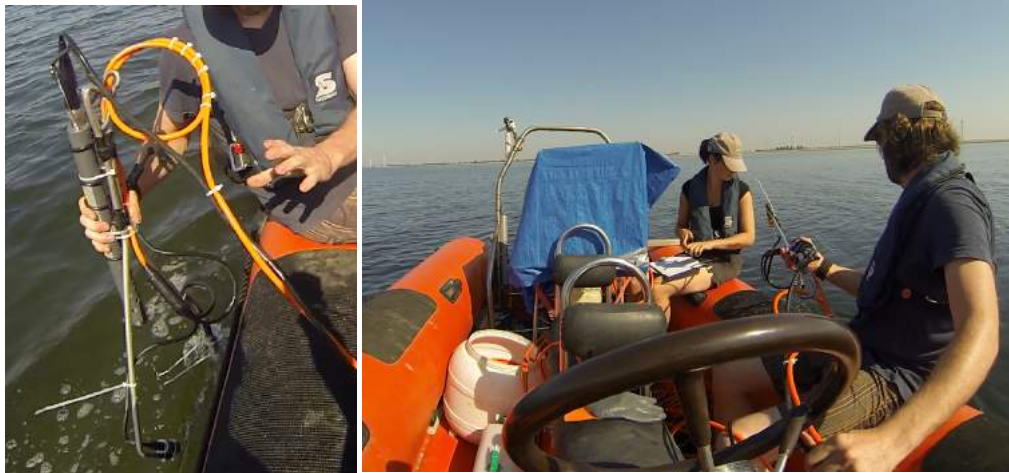
Figuur 2.2 Links: De camera, verlichting en zuurstofmeter. Rechts: opstelling met beeldscherm en videosysteem op de RIB.

Ad 2. Aan het statief van de camera is tevens een zuurstofmeter (YSI instruments) vastgemaakt, 20 cm boven de camera. Op elke locatie is het percentage (%) en de concentratie (mg/l) opgelost zuurstof nabij de bodem bepaald.

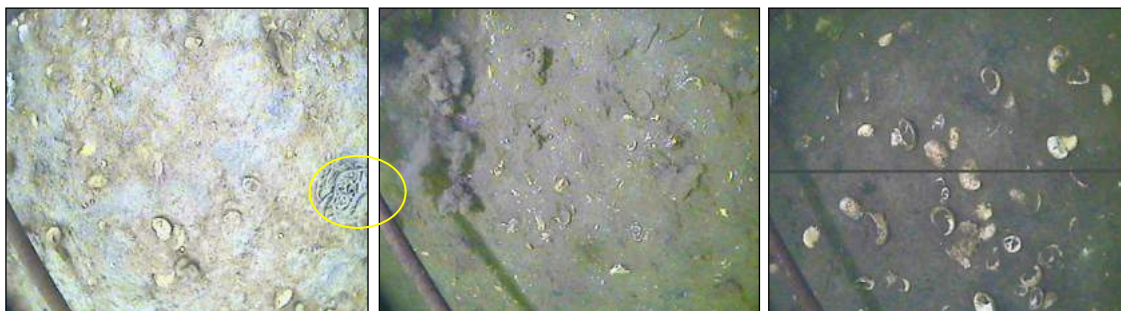
Figuur 2.4 Links: gezonde bodem met anemoon, wormenhoopjes en bruine diatomeeën-mat. Midden: 'zeer beperkt bodemleven'; alleen levende zakpijpen aanwezig. Rechts: 'geen bodemleven'; geen zichtbare levende organismen aanwezig.

Bij **geen bodemdier-gemeenschap** is duidelijk te zien dat er helemaal niets meer in leven is. Concreet is dat zichtbaar doordat de muiltjes niet meer aan elkaar kleven, er

geen zakpijpen meer te vinden zijn en er geen sporen van leven onder het zand zijn te herkennen.

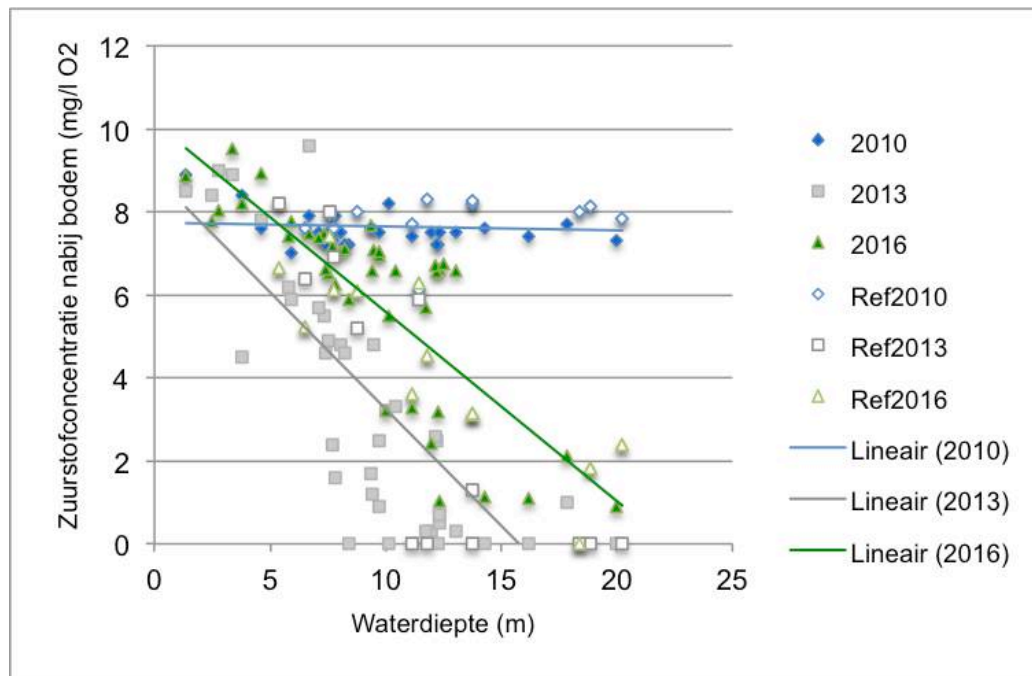
De zuurstofconcentratie die is gemeten nabij de bodem verschilt van jaar tot jaar (Figuur 3.2). In 2010 was de zuurstofconcentratie overwegend hoog met weinig variatie (7-9 mg/l O₂), terwijl 2013 en 2016 werden gekenmerkt door veel variatie (0-10 mg/l O₂). Bovendien werden in 2013 en 2016 op diverse locaties zuurstofloosheid of lage zuurstofconcentraties waargenomen.

Figuur 3.2 De relatie tussen de zuurstofconcentratie (mg/l O₂) nabij de bodem en de diepte. De lijnen betreffen een illustratie van het verband per jaar.

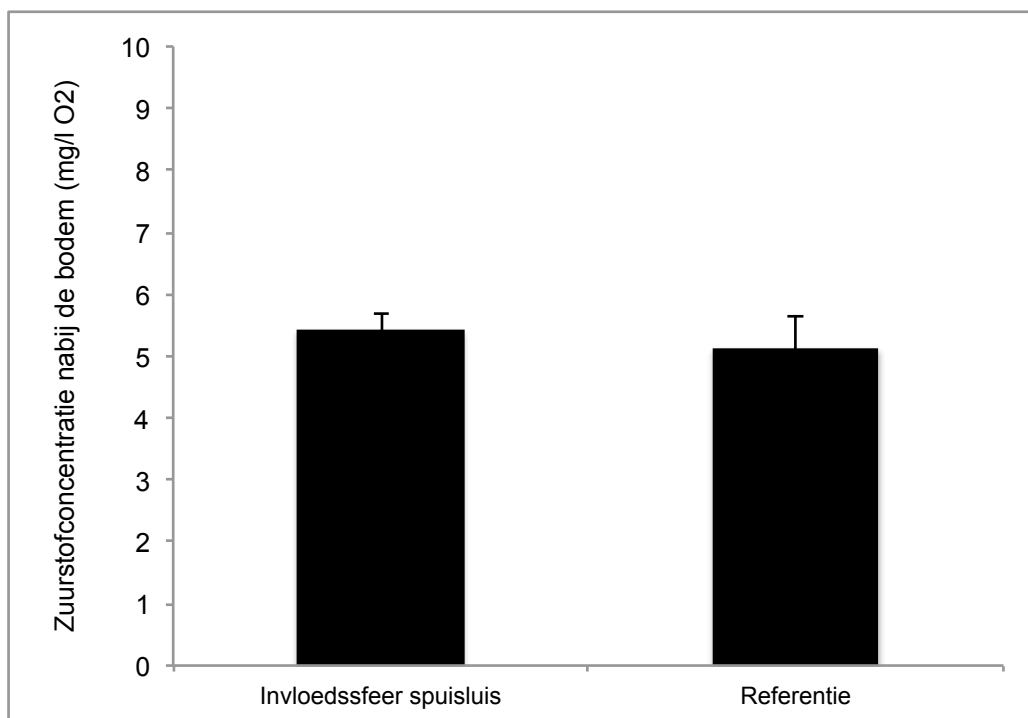
Figuur 3.3 Nulmeting zuurstof nabij de bodem: Zuurstofconcentratie (gemiddelde \pm standaard fout) nabij de bodem op 40 locaties binnen de invloedssfeer van de Flakkeese spuisluis (invloedssfeer spuisluis) en 13 locaties daarbuiten (referentie) in het Grevelingenmeer voor de jaren 2010, 2013 en 2016.

Een vergelijking van de locaties binnen de invloedssfeer van spuisluis met 'referentie' locaties laat zien dat voor beide groepen van locaties de zuurstofconcentratie *gemiddeld* en over de jaren 2010, 2013 en 2016 tussen de 5 en 6 mg/l O₂ ligt, met enige spreiding (Figuur 3.3).

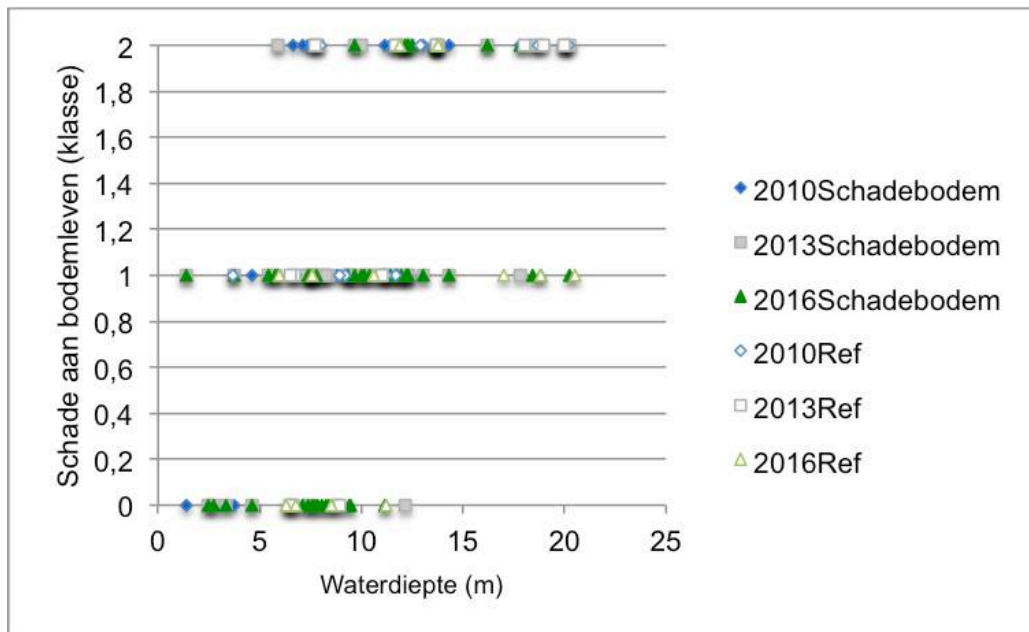
De zichtbare schade aan het bodemleven verschilt van jaar tot jaar. In 2010, 2013 en 2016 werd op respectievelijk 95% en 83% en 66% van de locaties schade aan het bodemleven waargenomen. Vanaf 6,5 meter (2010), 4,6 meter (2013) en 9,8 meter

(2016) werd de categorie 'geen enkel leven zichtbaar' (klasse 2) aangetroffen. 'Gezond bodemleven' (klasse 0) is aangetroffen tot een diepte van 3,2 meter (2010), 11,8 meter (2013) en 11,2 meter (2016).

Figuur 3.8 Schade aan bodemleven in klassen ten opzichte van de waterdiepte (klasse 0 = geen schade; 1 = zichtbare schade; 2 = geen enkel leven zichtbaar).

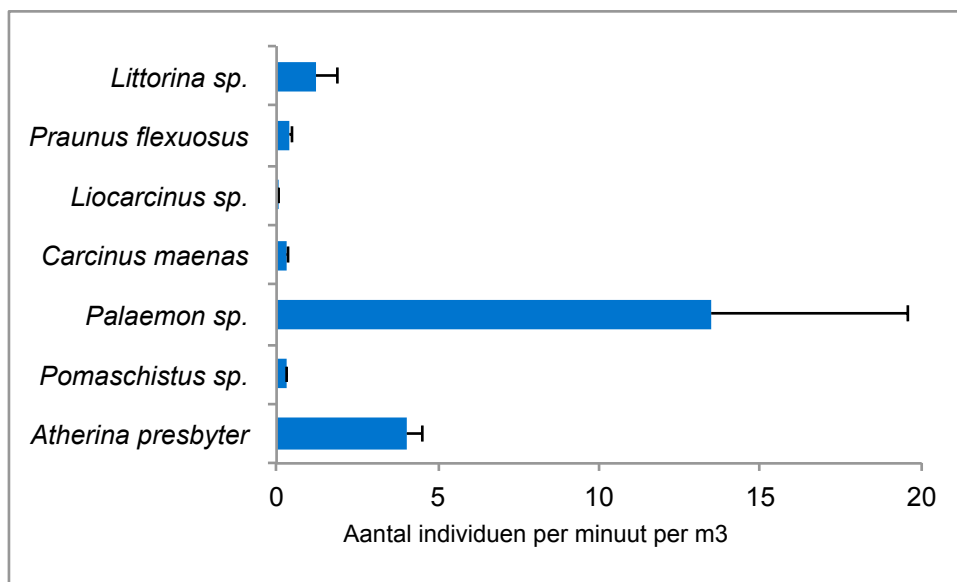
Figuur 3.11 Nulmeting mobiele fauna: Aantal individuen (gemiddelde \pm standaard fout) per minuut en per m³ dat is waargenomen op stationaire camerabeelden in de nabijheid van de Flakkeese spuisluis.

Er zijn zeven mobiele taxa waargenomen op stationaire onderwaterbeelden in de nabijheid van de Flakkeese spuisluis, te weten alikruik (*Littorina sp.*), geknikte aasgarnaal (*Praunus flexuosus*), zwemkrab (*Liocarcinus sp.*), strandkrab (*Carcinus maenas*), steurgarnaal (*Palaemon sp.*), grondels (*Pomaschistus sp.*) en kornaarvis (*Atherina presbyter*) (Figuur 3.11).
