Schelpenproef Viane West, Oosterschelde, 11 oktober 2010

- Wim Giesen, Kris Giesen & Wouter Suykerbuyk, 17 oktober 2010

Een schelpenproef is uitgevoerd op Viane West om te toetsen of het aanbrengen van een schelpenlaag langs een natuurlijk zeegrasveld de uitgroei van het zeegras kan bevorderen.

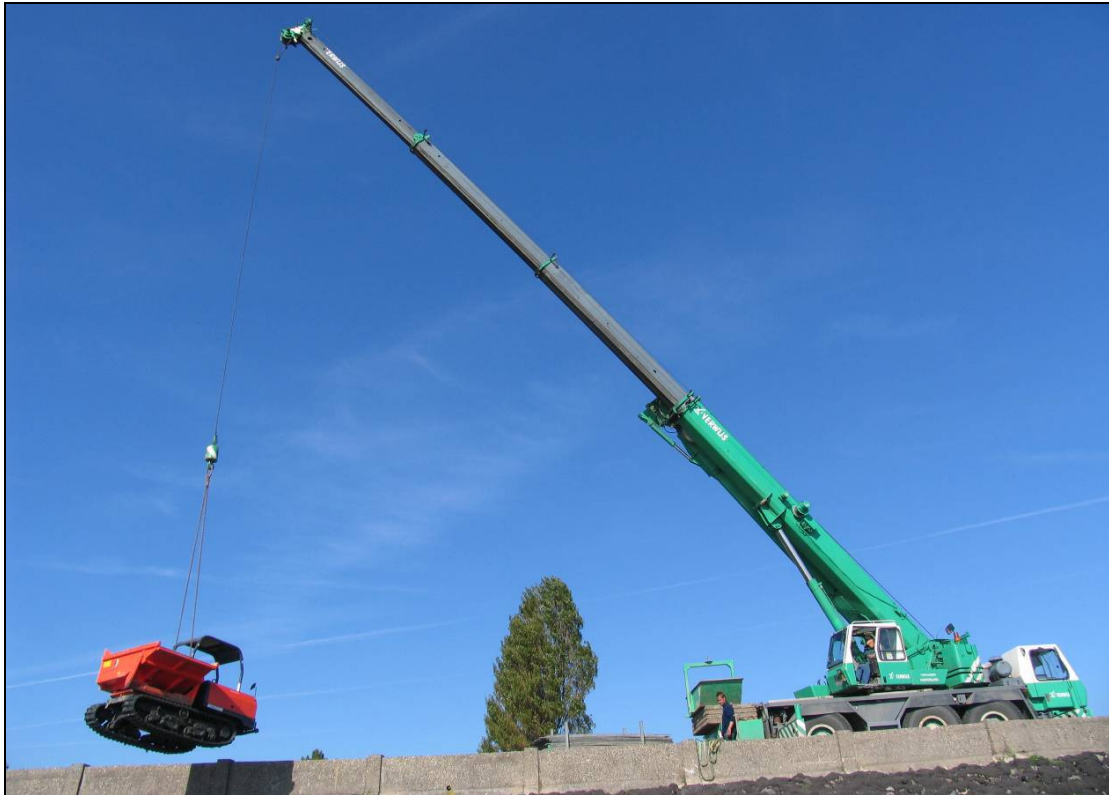
Foto 1. Uitschuifbare kraan zet de rupsdumper over de dijk en op de slikken.

Conform de afspraak gemaakt op 28 september is de locatie Viane West op 10 oktober bezocht om een geschikte route voor het materieel te vinden, en om alvast de in te frezen delen te markeren. Omdat BTL al had aangegeven dat het gepenetreerde stortsteen niet te berijden was werd een route langs de schorren gezocht. Echter, het werd al snel duidelijk dat er geen geschikte route was en dat er zeker 10-20 vierkante meter zeegras zou worden vernield door met materieel naar de buitenzijde van de zeegrasvelden te rijden. Op de dag van uitvoering bleek dat BTL een andere oplossing had gevonden, namelijk het materieel over het gepenetreerde stortsteen verplaatsen met behulp van een grote, uitschuifbare kraan (>30m; foto 1).

De schelpenproef werd uitgevoerd door BTL op maandag 11 oktober van 08:30-14:00, met één RU medewerker (WG) fulltime aanwezig. Na plaatsing van de uitschuifbare kraan op de dijk werden rupsdumper en freesmachine op de slikken getild. Dit gebeurde op een plaats waar de zeegraszone is onderbroken, van waaruit beide naar de buitenzijde van de velden konden rijden. Schelpen werden aangevoerd in een container van 12 m³ dat tijdelijk op de dijk werd gezet. Vanuit de container werden schelpen met behulp van een klein kraantje in een bak van ongeveer 1 m³ geladen, en vervolgens in de rupsdumper gelost met behulp van de uitschuifbare kraan (foto 2).

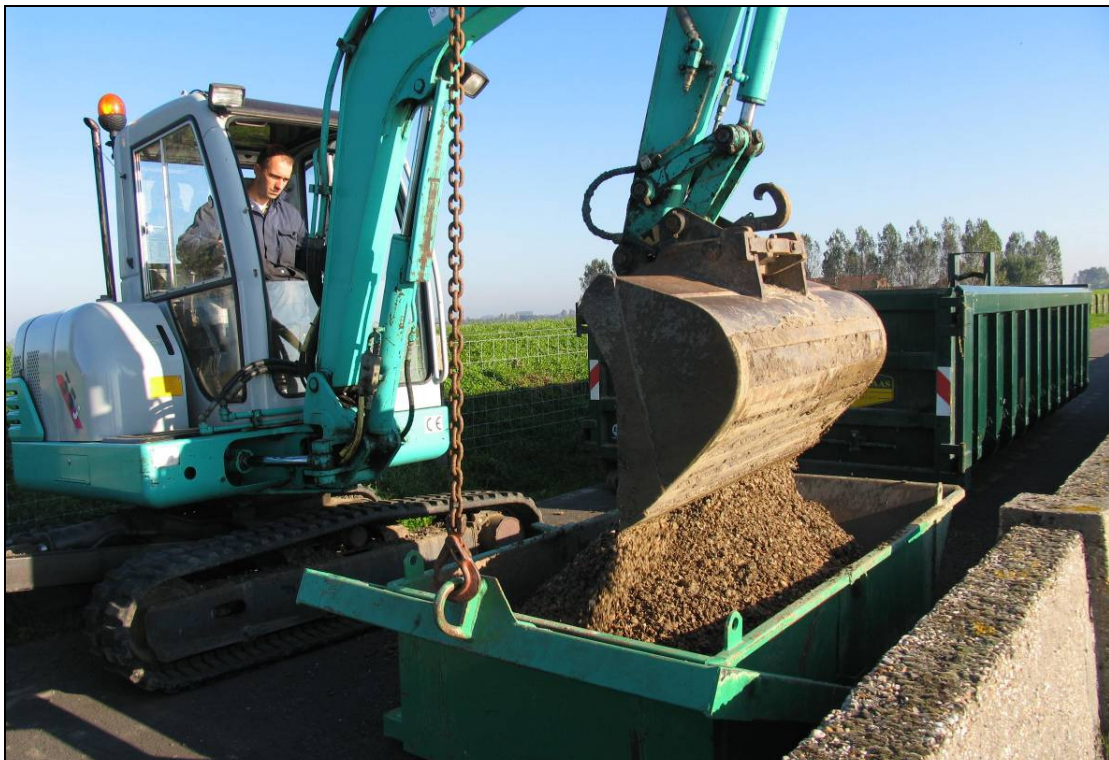
Foto 2. Schelpen werden vervoerd in een container

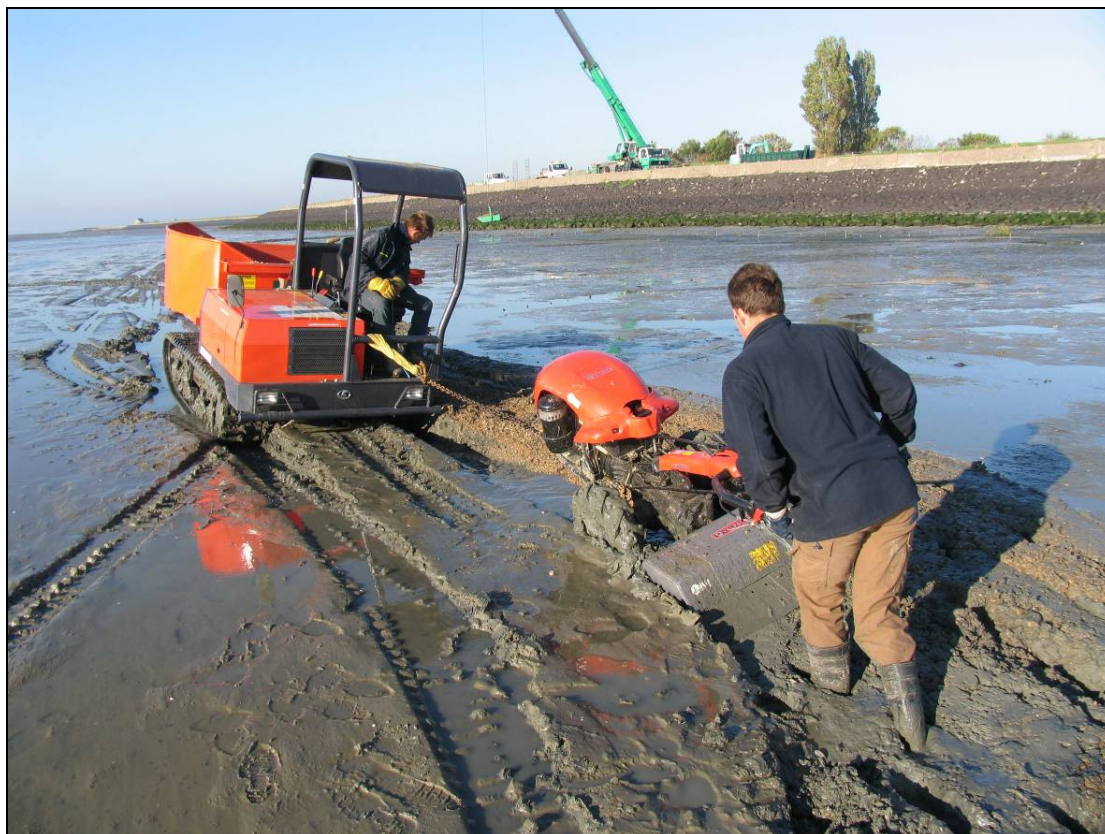
Foto 3. Infrezen van schelpen mbv een handfrees, hier getrokken door de rupsdumper.

Twee in te frezen proefveldjes werden geïdentificeerd en tijdelijk gemarkeerd met bamboe stokken: één langs de lange zijde met een lengte van 20+ meter (proefveldje Viane-1, en een tweede langs de korte zijde met een lengte van ongeveer 12 meter (proefveldje Viane-2; figuur 2). Na het lossen van de schelpen op de locatie van het lange veldje werden deze ingefreest met behulp van de freesmachine, deels getrokken door de rupsdumper (foto 3).

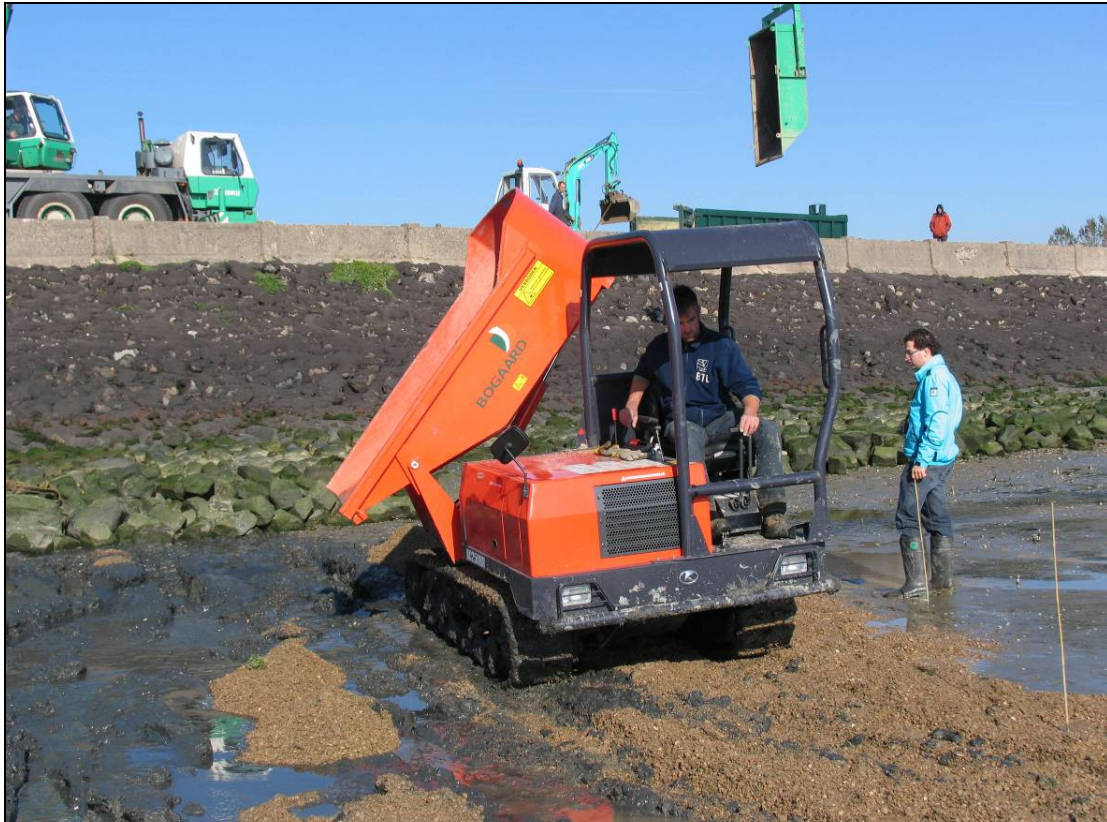
Foto 4. Schelpen worden op de korte proefstrook 'ingereden' mbv de rupsdumper.

Tijdens de tweede keer infrezen bleven zowel rupsdumper (dat de freesmachine vooruit trok) als freesmachine vastzitten in het slik. Na driekwartier vergeefs proberen om met spaden, rijplaten en mankracht beide machines los te krijgen werd besloten ze uit het slik te trekken met behulp van de grote kraan. Dit lukte meteen, maar door het vastzitten was er water in de motor van de freesmachine terechtgekomen en kon het apparaat niet meer worden gebruikt. De eerste (lange) strook was gelukkig al afgewerkt, alleen de korte strook moest nog worden behandeld. Omdat er niet meer gefreesd kon worden is besloten om op deze strook (van ongeveer 3 bij 12 meter) de schelpen het slik in te werken door er met de rupsdumper enkele malen overheen te rijden (foto 4).

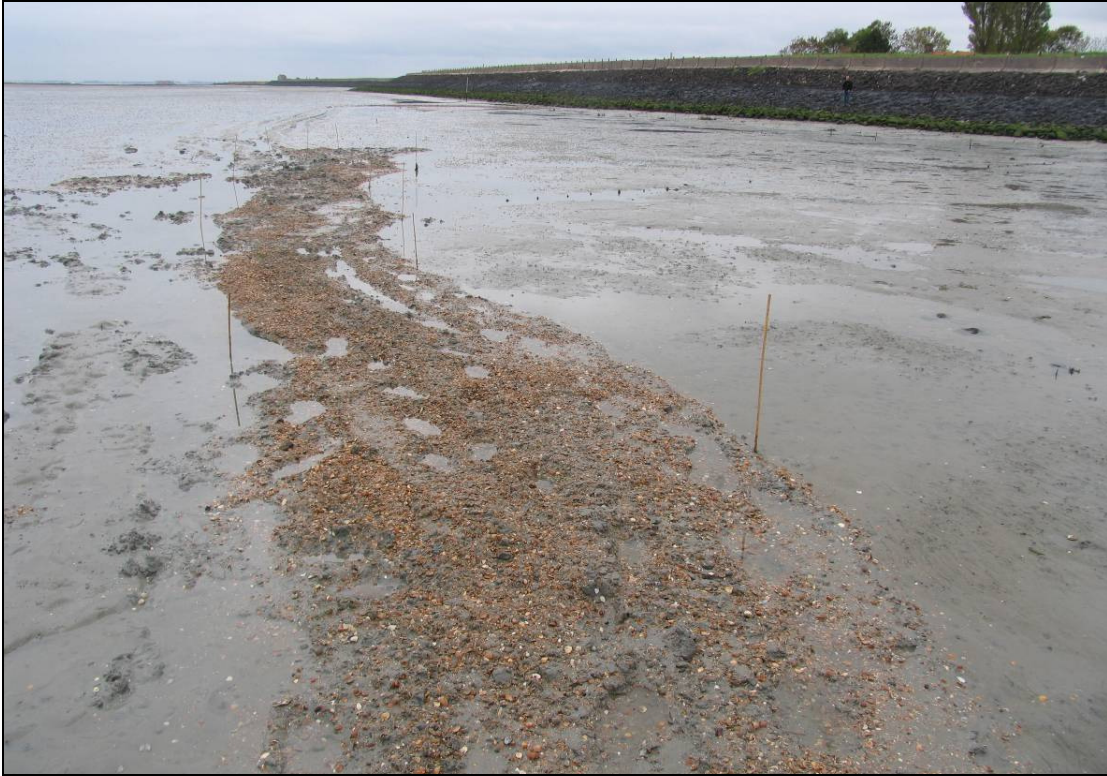
De locatie van de schelpenproef is op 14 oktober weer bezocht door RU medewerkers (Wouter Suykerbuyk en Wim Giesen). Bij het lange proefveld (foto 5) zijn de schelpen goed ingefreesd, maar het geheel ligt iets boven het maaiveld. De verwachting is wel dat dit de komende maanden wel zal inklinken zodat dit ongeveer op gelijk hoogte zal komen met het bestaande zeegrasveld. Bij het korte proefveld (foto 6) is het schelpenpakket dik, en is er amper sediment op en tussen de schelpen gekomen; dit is vooral aan de oostelijke zijde, aan de westzijde is er sprake van meer vermenging. Het lijkt raadzaam de ontwikkeling van dit korte proefveld te blijven volgen om te kijken of er enige vermenging tussen schelpen en slik optreedt in de komende maanden. Als dit achterwege blijft dan kan men alsnog besluiten om tot actie over te gaan.

Foto 5. Ingefreezde schelpen op de lange proefstrook, 3 dagen na de aanleg

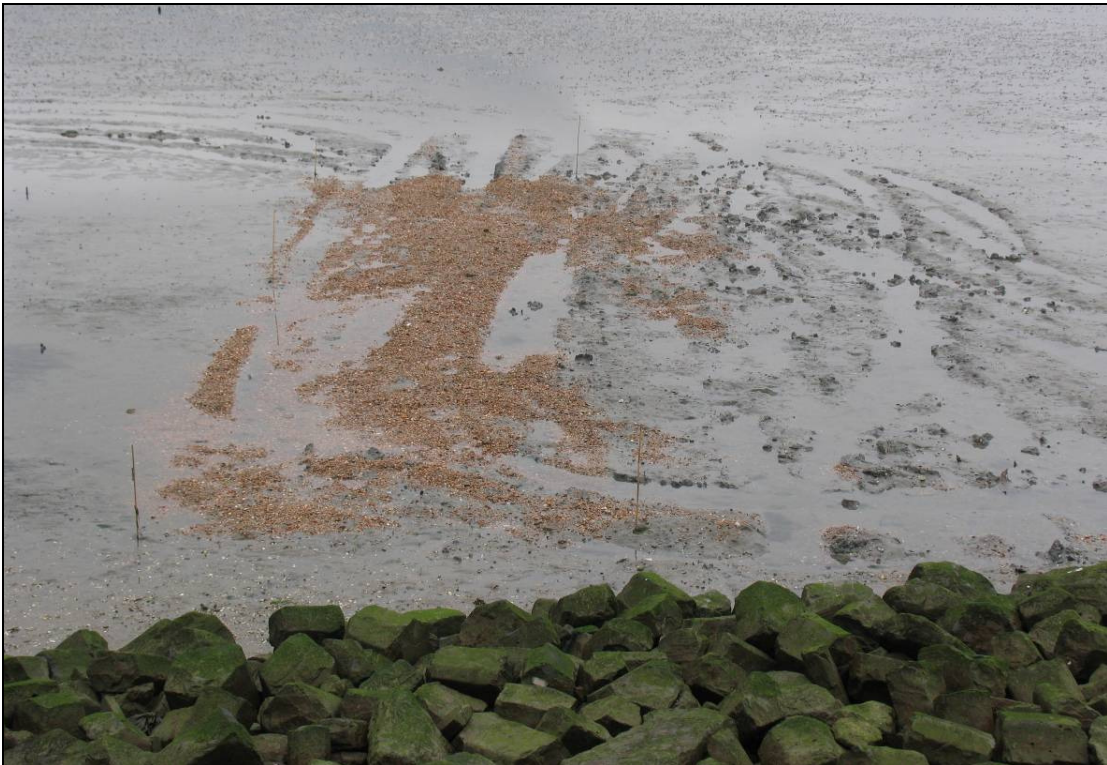
Foto 6. Schelpen die op de korte proefstrook zijn 'ingereden' zijn minder goed vermengd; de ontwikkeling van deze strook moet de komende maanden worden gevolgd.
