Revisietoetsing

Polder/bestek
Van Citterspolder (Total) (dp 0593 – dp 0603)
bestek ZLD-6101

PZDT-M-09242 rev

Beschrijving

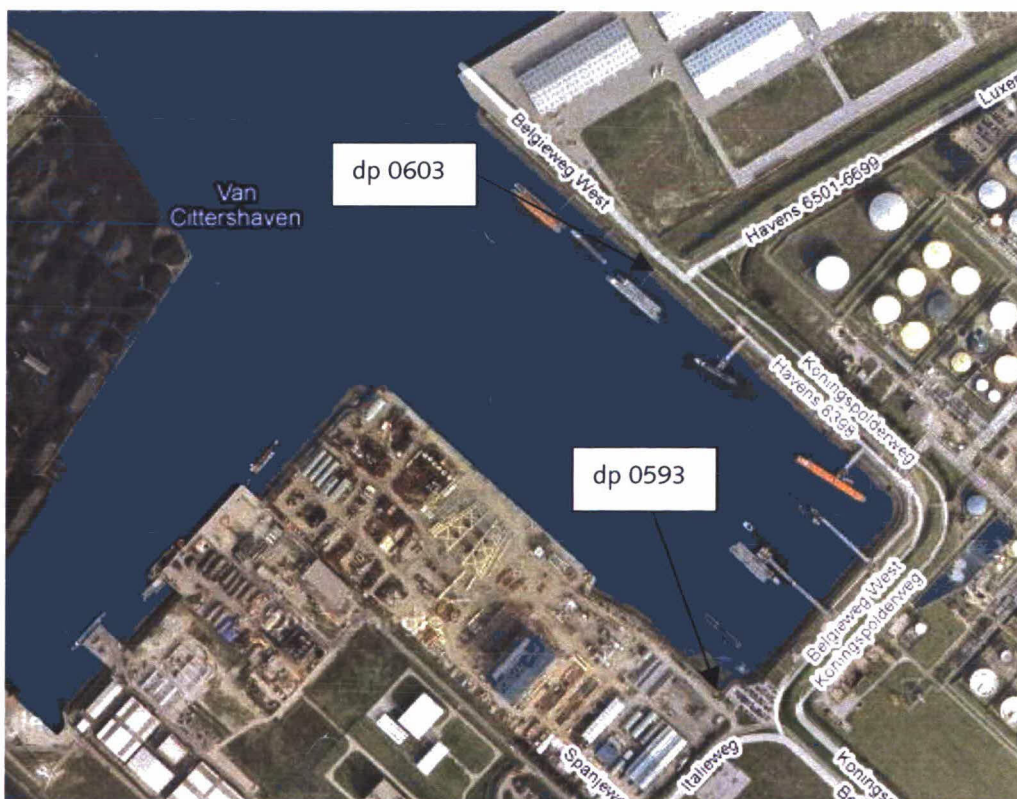
Figuur 1: Luchtfoto Van Citterspolder (Total) (bron: www.maps.google.nl)

Dit rapport beschrijft de revisietoetsing van de nieuw aangebrachte steenbekleding naast Van Citterspolder (Total). Dit werk is uitgevoerd in 2007 waarbij de oude bekleding is overlaagd. Het traject is gelegen in het Sloegebied (Van Cittershaven) aan de Westerschelde tussen de dijkpalen 0593 en 0603. De toetsing is uitgevoerd naar aanleiding van de revisie, uitgevoerd door het Waterschap Zeeuwse Eilanden. Voor de toetsing is gebruik gemaakt van het programma SteenToets versie 4.05.

Een luchtfoto van het traject is weergegeven in figuur 1.

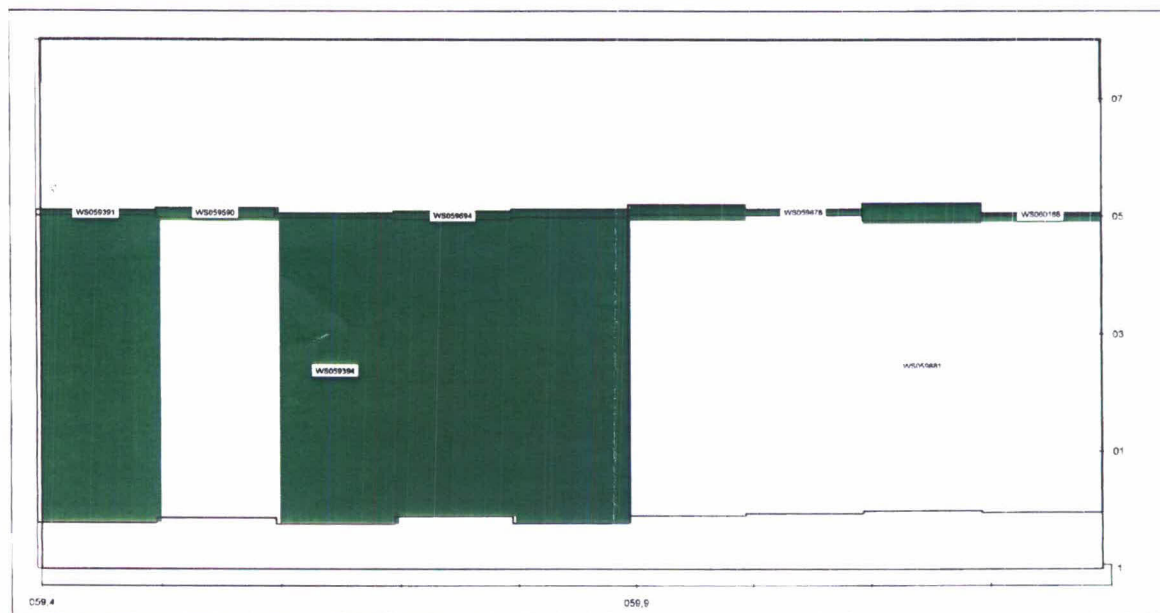
BILAGE 1 : GLOOIINGSKAART MET EINDSCORES BEHEERDER

dp 594 - dp 603

Eindoordeel toetsing bekleding; vooraanzicht

op basis van : één oordeel per vlak, inclusief beheerdersoordeel
