Zeegrasmitigaties Oosterschelde

**Proeven met verplaatsen van klein zeegras
Zostera noltii in de Oosterschelde:
mitigatiemaatregel bij toekomstige dijk
werkzaamheden
ZLD - 6470**

Tussenrapportage

Herziene versie, 1 augustus 2007

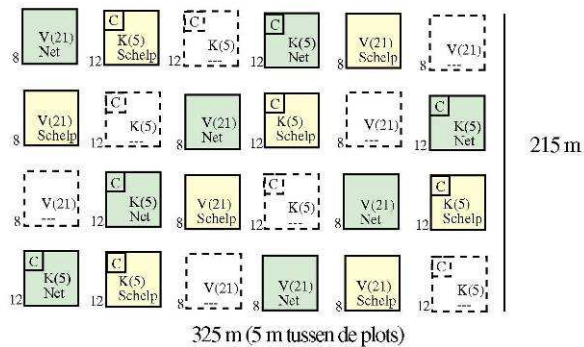
Figuur 1 Indeling van de plots

Door RU zijn indelingen gemaakt van de plots voor zowel de Dortsman Noord als de Krabbenkreek (zie Figuur 1). Voor de Krabbenkreek zijn drie alternatieven gegeven, met 2, 3 of 4 rijen, want van tevoren was onduidelijk hoe breed de te beplanten zone zou zijn. Men ging er vanuit dat alternatief 3 het meest waarschijnlijk zou zijn.

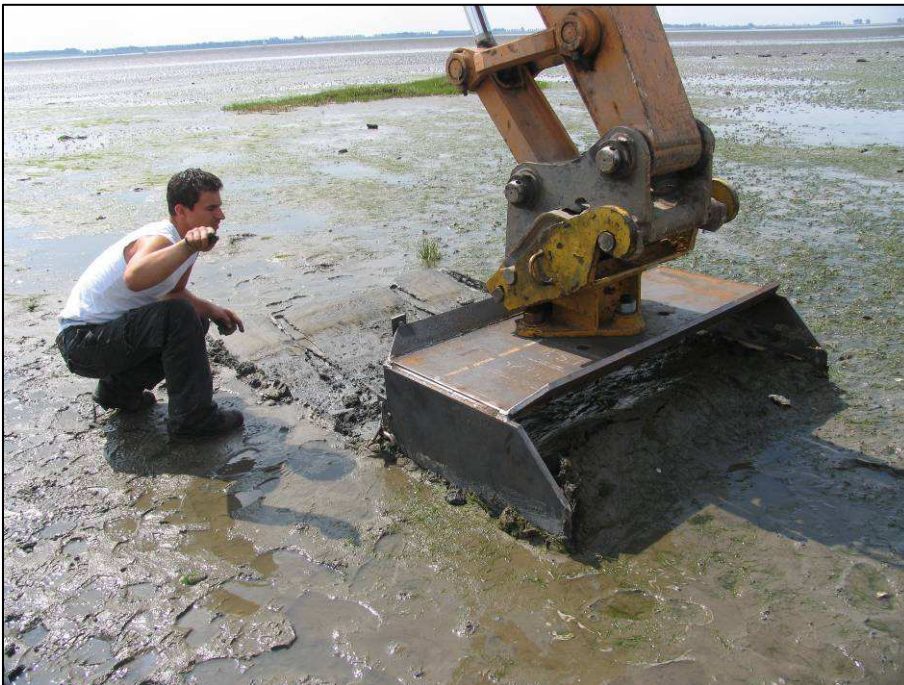
Door BTL/van der Maas is een “plaggenrooier” ontwikkeld speciaal voor de zeegras mitigaties, dat aan een kraan wordt gemonteerd en ongeveer werkt als een grote kaas schaaf (zie Figuur 3). Een houten bak van 0,75m bij 1,5m past precies in deze plaggenrooier, en de gerooide 10 cm dikke plag komt direct in deze (geplastificeerde) bak terecht. Na het rooien van een plag wordt deze samen met de houten bak uit de plaggenrooier gelost, en een nieuwe bak aangebracht voor het rooien van de volgende plag. Plaggen werden gerooid tot op een afstand van 15 meter vanaf de teen van de dijk, zoals gespecificeerd in de gedoogbeschikking.

Figuur 3 Plaggenrooier in werking op donorlocatie

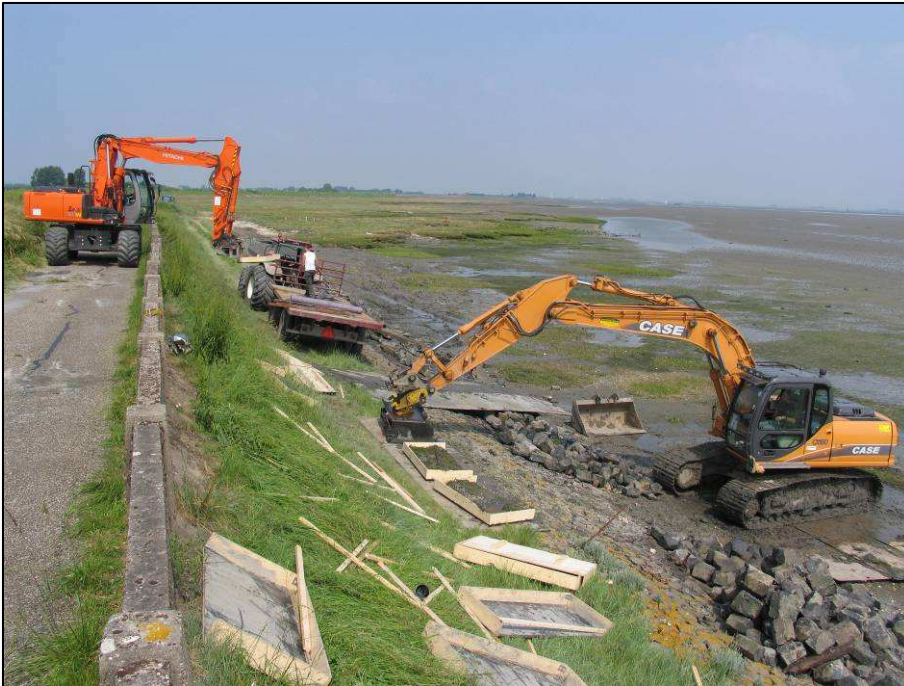
Figuur 4 Twee kranen in gebruik bij rooien van plaggen op donorlocatie

Aanvankelijk vormde de smalle dijk een probleem voor afvoer van gerooide plagen en dreigde de schor kapot te worden gereden door het zwaar materieel. Daarom werd vanaf dag drie een tweede grote kraan ingezet (Figuur 4), om gerooide plagen vanaf de voet van de dijk te verplaatsen naar de aanhangwagen. Dit betekende dat de kraan dat werd ingezet voor het rooien zelf, niet langer heen en weer hoefde te bewegen voor afvoer van plagen, maar langer op één plek kon blijven staan. Behalve dat dit efficiënter werkte werd zo ook minder schade aangericht aan dijk, schor en slikken. De winst qua efficiency was overigens ook aanzienlijk: aanvankelijk werden er 30-50 plagen gerooid per dag, maar aan het eind van de tweede week kon men met gemak meer dan 100 plagen rooien.

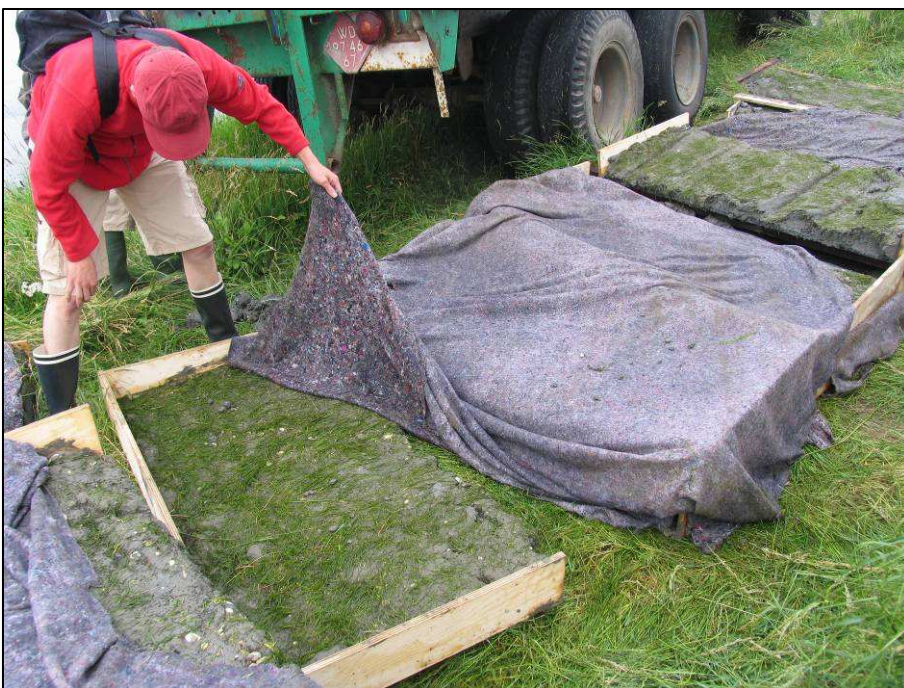
Figuur 5 Afdekken van plaggen met een natte deken

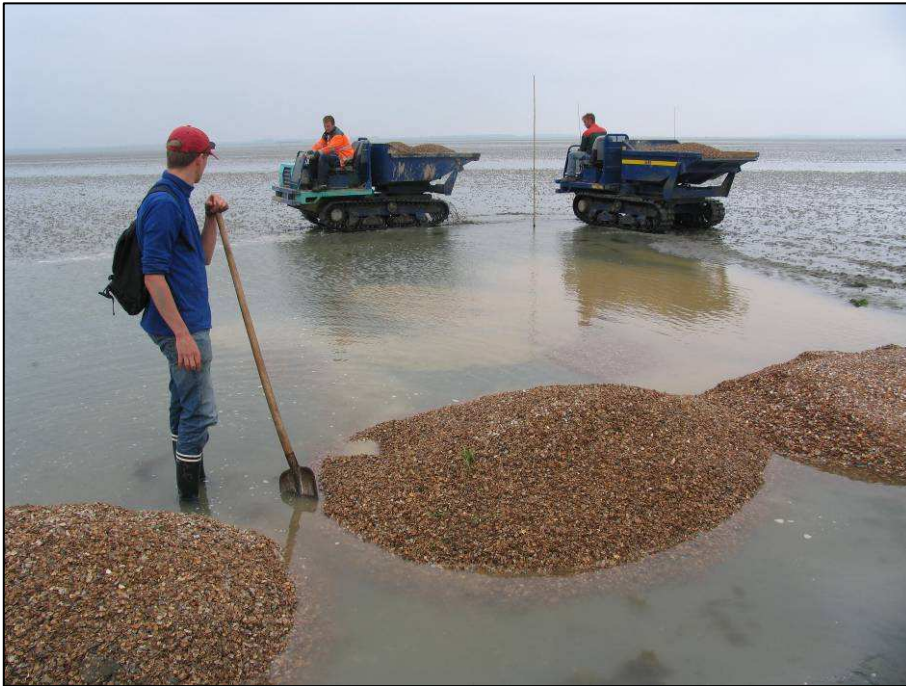
Figuur 6 Schelpenbehandeling van een plot

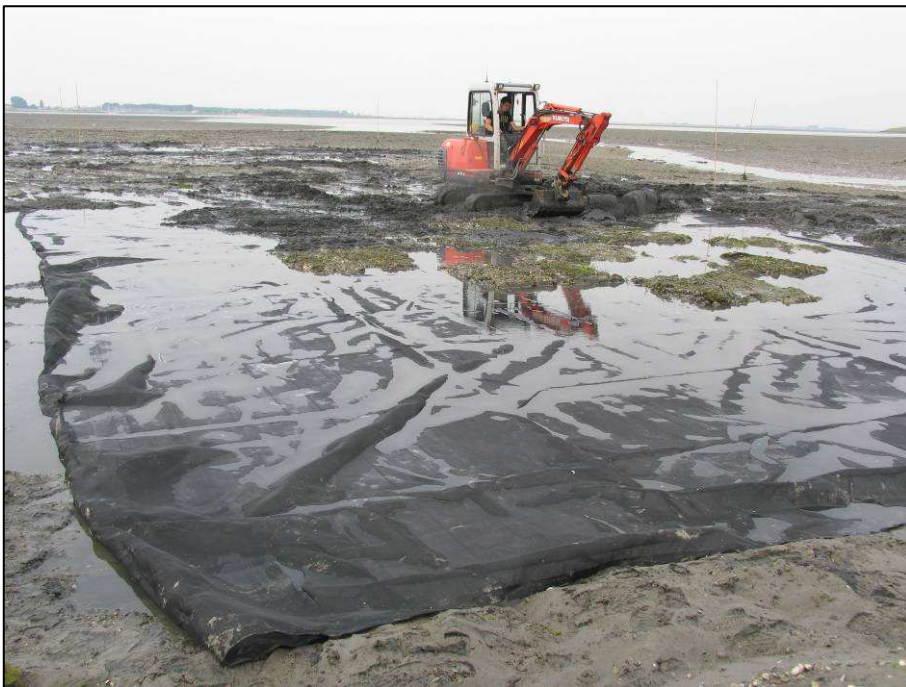
Figuur 7 Plot voorbehandeld met een net

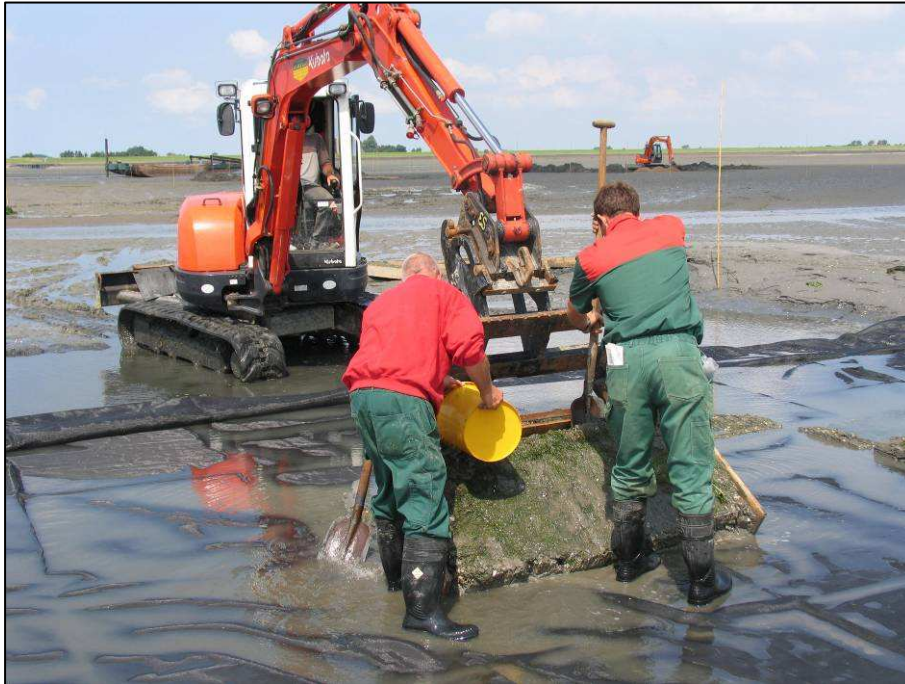
Figuur 8 Lossen van een plag in een plot-met-net

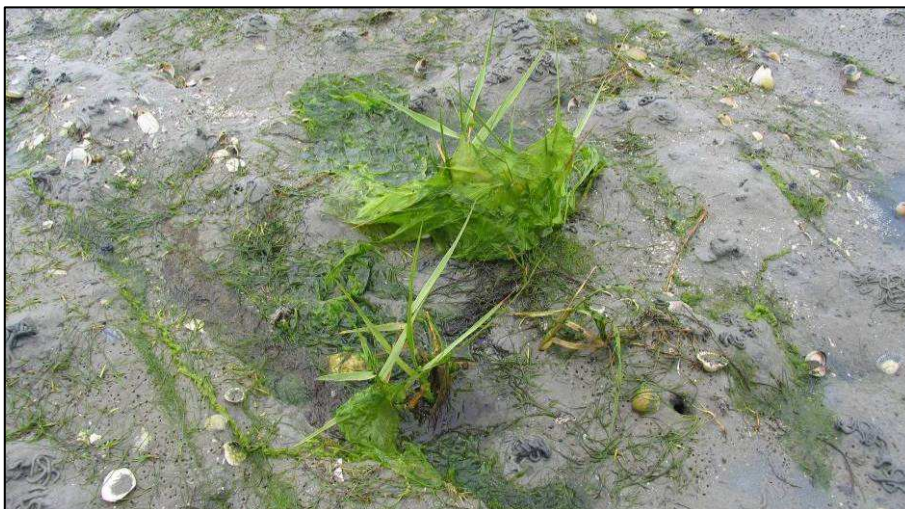
Gerooide plaggen bleken in sommige gevallen zowel kleine pollen als losse plantjes slijkgras *Spartina anglica* te bevatten. Dit was zelden veel, maar om verstoring van de proef te voorkomen is het slijkgras door RU medewerkers na het aanleggen van de patches handmatig uit de plaggen verwijderd. Slijkgras kan het zeegras overwoekeren, maar biedt ook aanhechtingsplaatsen voor macroalgen zoals zeesla (Figuur 9), dat vervolgens het zeegras kan verstikken.

Figuur 9 Zeesla vastgehouden door slijkgras in zeegras veldje

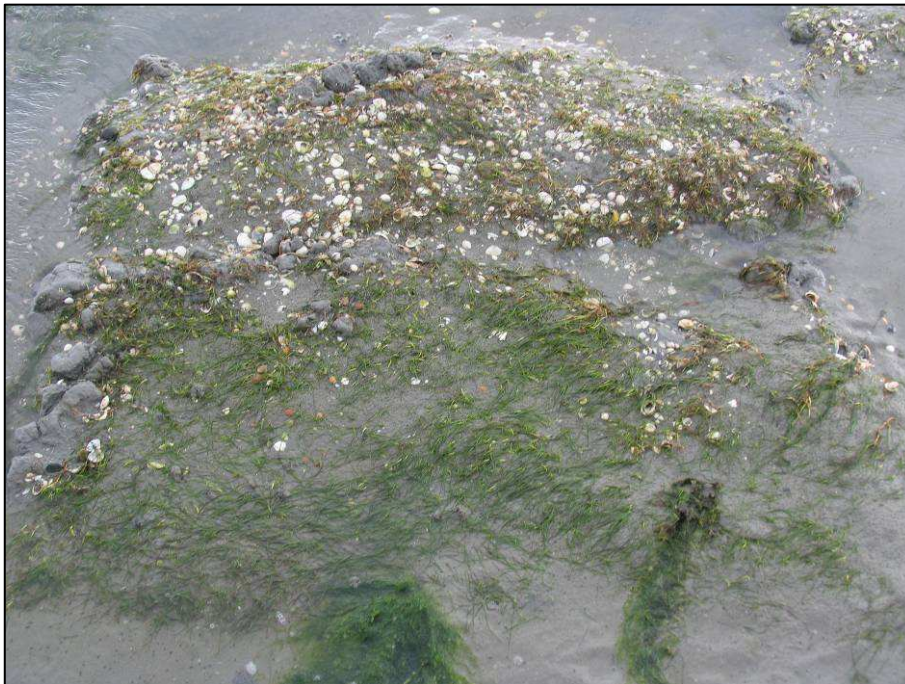
Figuur 11 Verschillen tussen plaggen: schelpenrijk (boven) en slibrijk (onder)

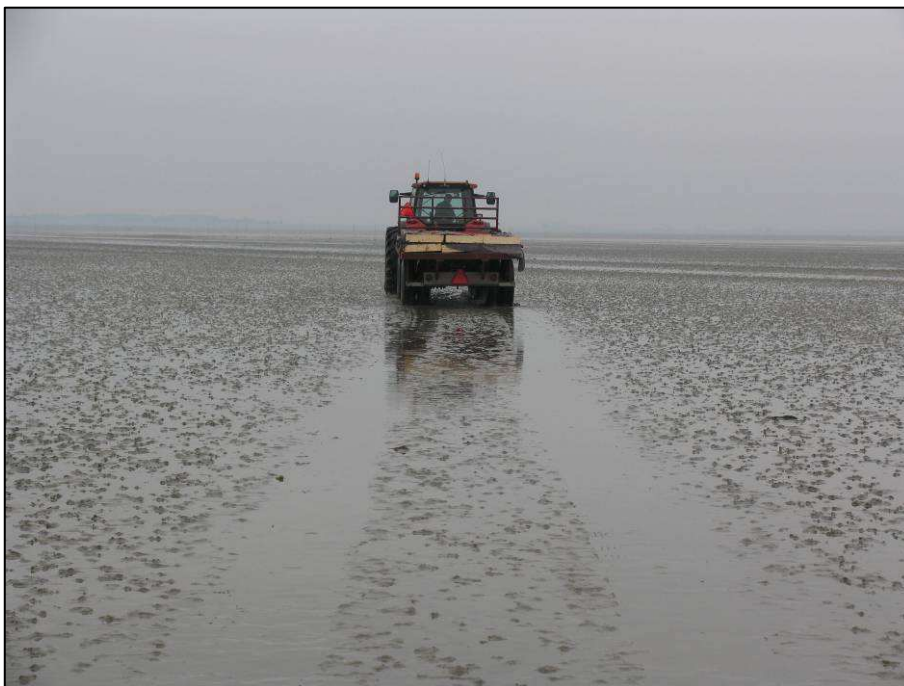
Tijdens de eerste dag op de Krabbenkreek is de grootste kraan voor een groot deel weggezakt in zachte sliedlagen, en kon pas na veel moeite eruit worden getrokken (zie 2.3.2). Dit heeft een groot gat achtergelaten, dat achteraf handmatig (met behulp van schoppen) is opgevuld en zo goed mogelijk geëgaliseerd. De verwachting is dat de sporen hiervan binnen een aantal maanden door het tij zullen worden uitgewist.

Figuur 12 Materieel laat weinig sporen achter op de slikken

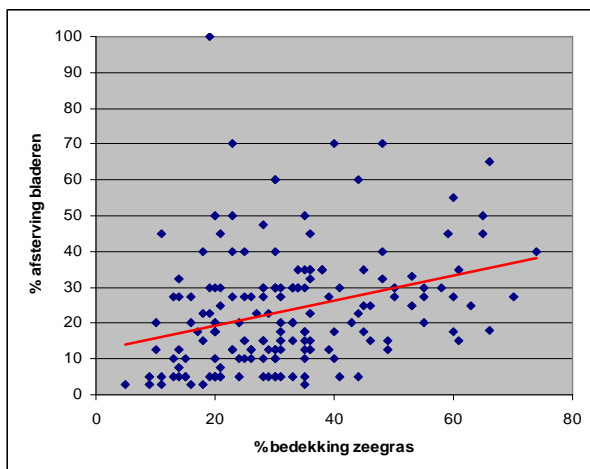
Figuur 18 Correlatie zeegrasbedekking en afsterving bladeren (data Krabbenkreek)

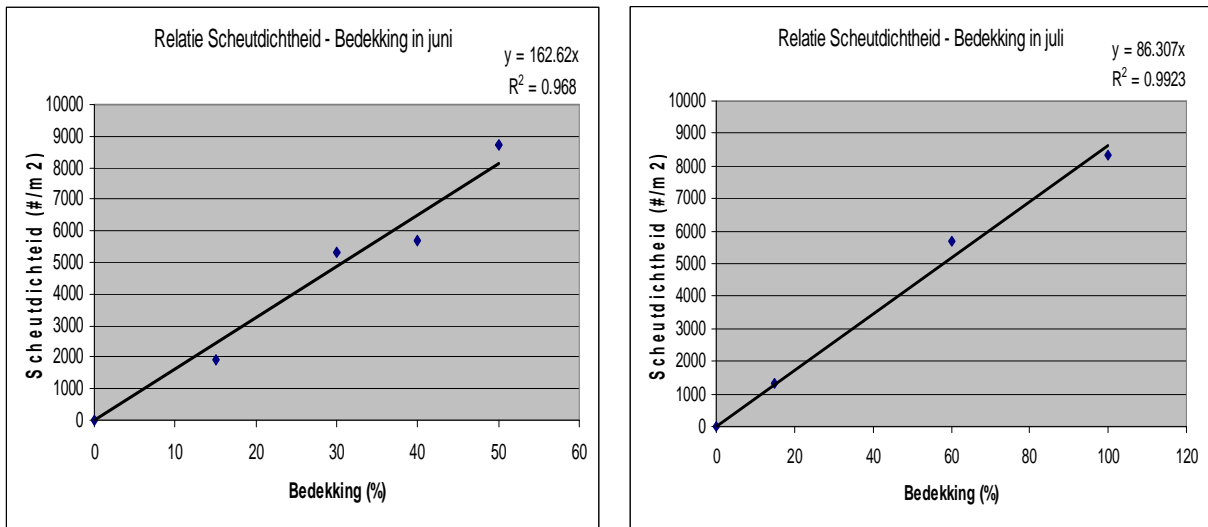
Figuur 20 Relatie tussen bedekking en scheutdichtheid (Dortsman)

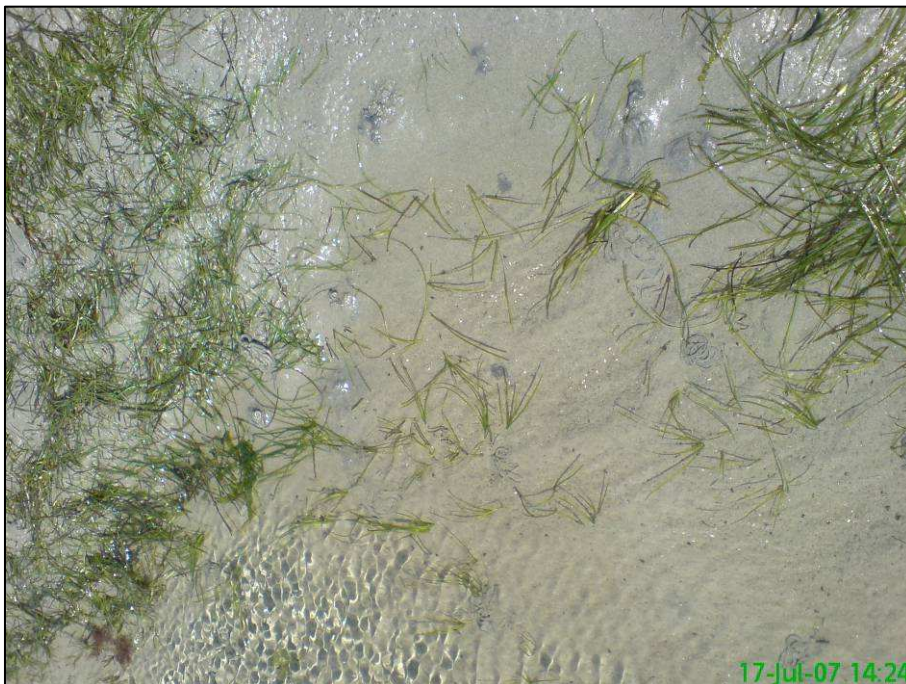
Naast een afname binnen de plots, vind er op de Dortsman ook uitbreiding van zeegras plaats aan de randen van de plots (zie figuur 21). Gemiddeld bedroeg de uitbreiding 0,04 vierkante meter, variërend van 0,01 (D2) tot 0,13 vierkante meter (D6). Deze uitbreiding vindt vooral plaats aan de beschutte zijdes van de plaggen, vaak op plaatsen waar de hoekpunten van plaggen elkaar raken. Deze uitbreiding is sterker in de controles dan in de schelpenbehandelingen en sterker bij de veilige (n=9) dan bij de kansrijke (n=5) plots. Mogelijk remmen schelpen in de wortelzone de rhizomale uitbreiding, of is er sprake van 'scouring' rondom schelpen die aan de oppervlakte komen. Een leuk detail is dat bij 6 (3 x n=9 en 3 x n=5) van de 12 plots is de uitbreiding het sterkst bij de middelste plag, wat het effect van beschutting duidelijk weergeeft. In de Krabbenkreek was er nog géén sprake van zichtbare uitbreiding.

Figuur 21 Uitbreiding van plaggen door middel van nieuwe scheuten.

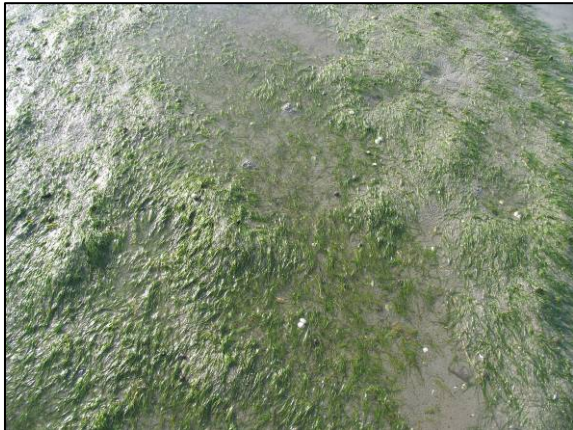
Foto 1: hoogste zeegras dichtheden

Velden van *Zostera noltii* komen qua locatie overeen met wat er op de kaart is aangegeven – de dichtheden lijken wat lager, maar dat is waarschijnlijk een seizoenaal aspect aangezien het zeegras volop aan het groeien is en nog verder zal toenemen (in aantal/dichtheden). Nergens werd een dichtheid van 100% gezien, hooguit 60-70% (foto 1). We moeten nog adviseren wat de aannemer zou moeten doen met de vele kleine plukjes zeegras die her en der verspreid staan (foto 2).

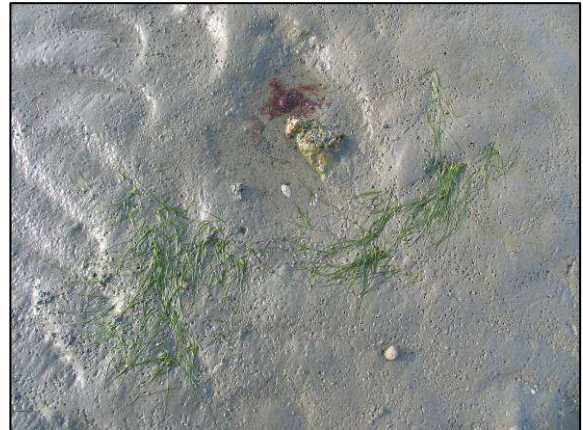
Foto 2: zeegras plukjes die her en der staan

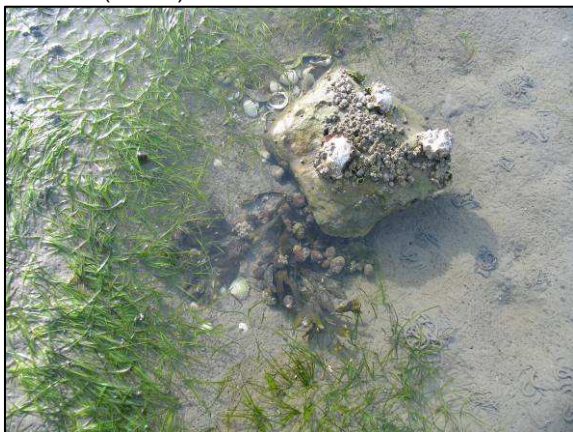
Foto 3: zeegras: soms in poeltjes + op verhogingen

Zostera noltii lijkt meer voor te komen op hoger gelegen delen van het wad (1-5 cm boven maaiveld) dan in depressies/poeltjes. Echter, dit lijkt géén ijzeren wet, want ze komen ook af en toe voor in ondiepe poeltjes (foto 3). Wel is opvallend dat wadpier dichtheden (veel) lager zijn in zeegrasveldjes dan direct ernaast (foto 4).

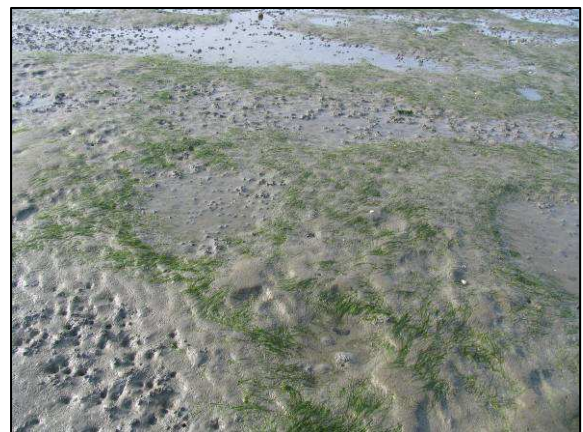
Foto 4: wadpieren lijken niet voor te komen waar

zeegras staat

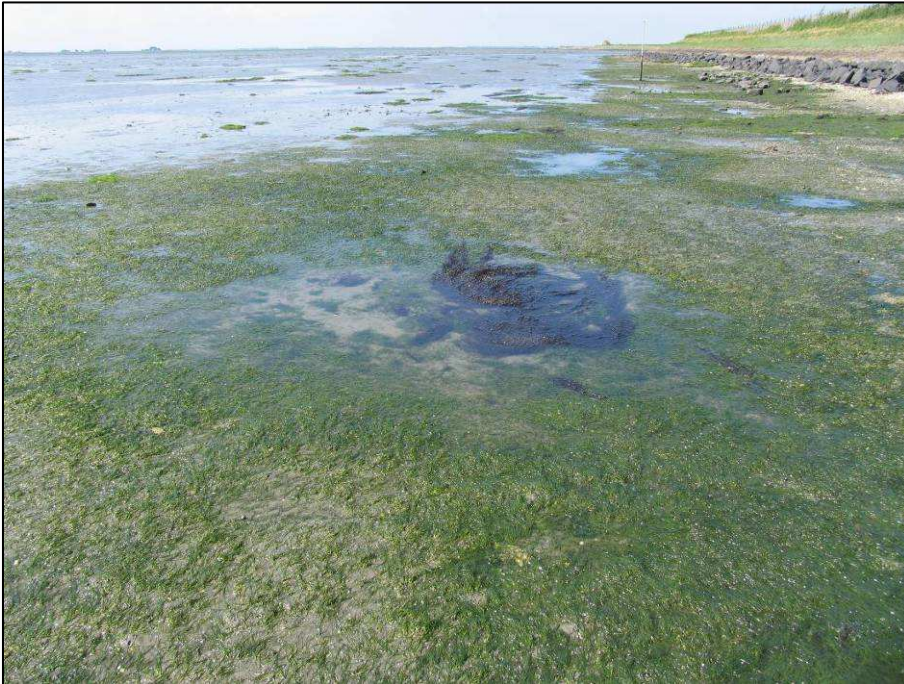
Foto 1 Viane: *Gezonde velden van klein zeegras langs de teen van de dijk*

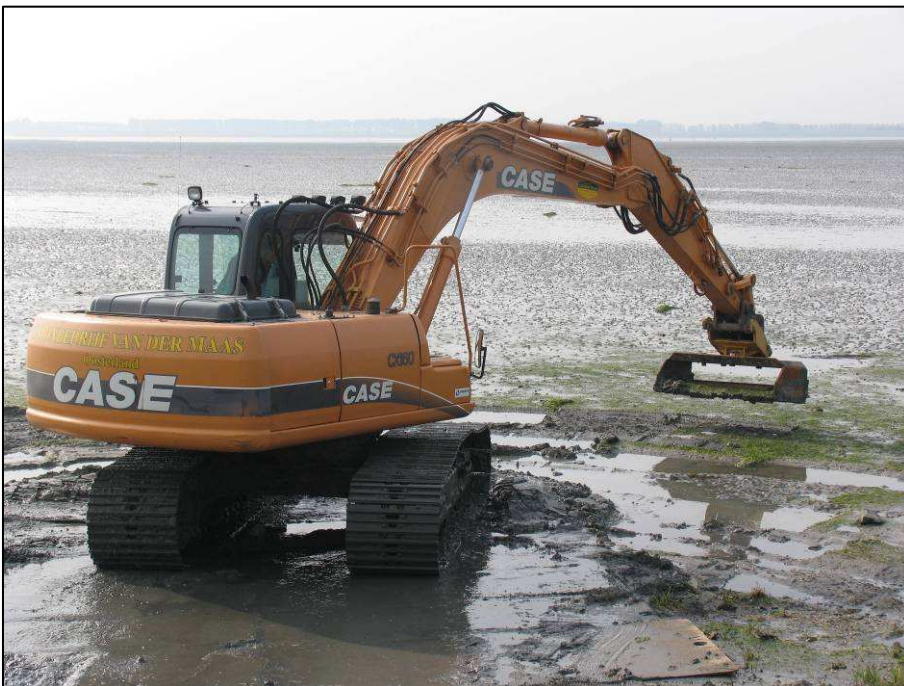
Foto 2 Viane: *Rooien van zeegrasplaggen met behulp van een kraan*

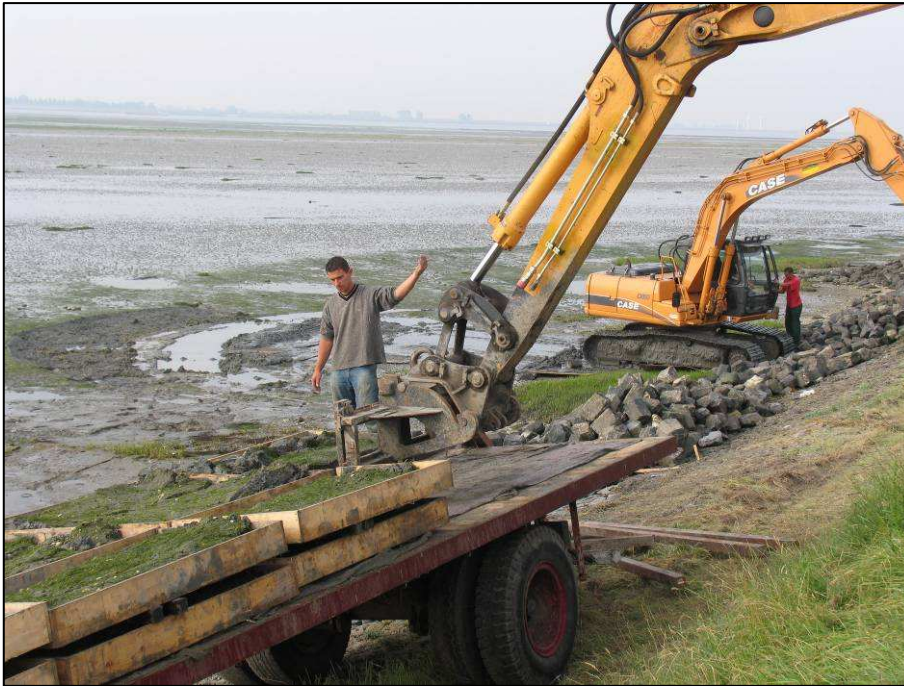
Foto 3 Viane: *Rooien (achter) en vervoer (voorgond) van zeegrasplaggen*

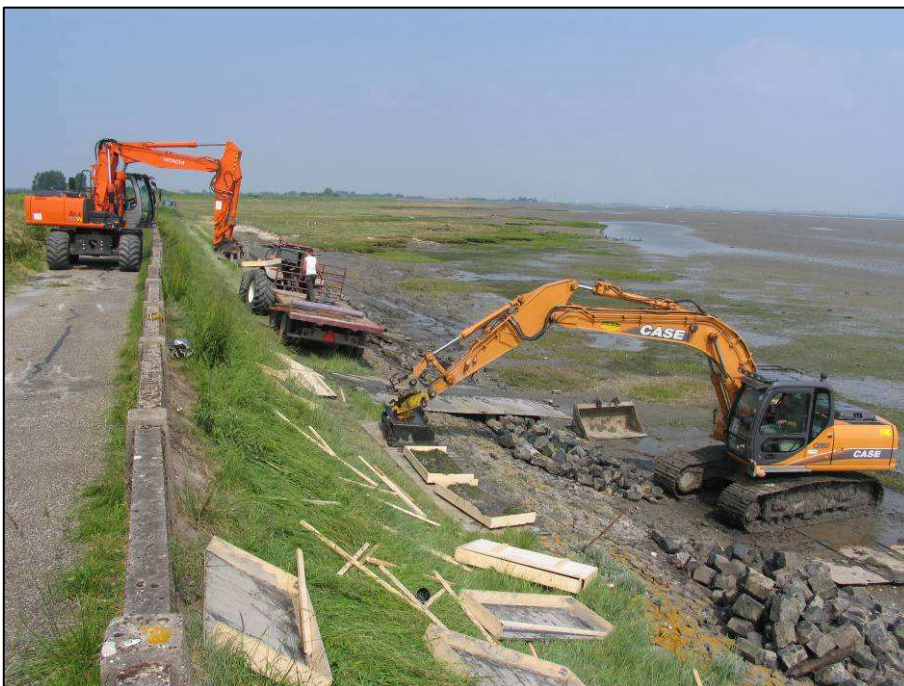
Foto 4 Viane: *Rooien (voorgond) en vervoer (achter) van zeegrasplaggen*

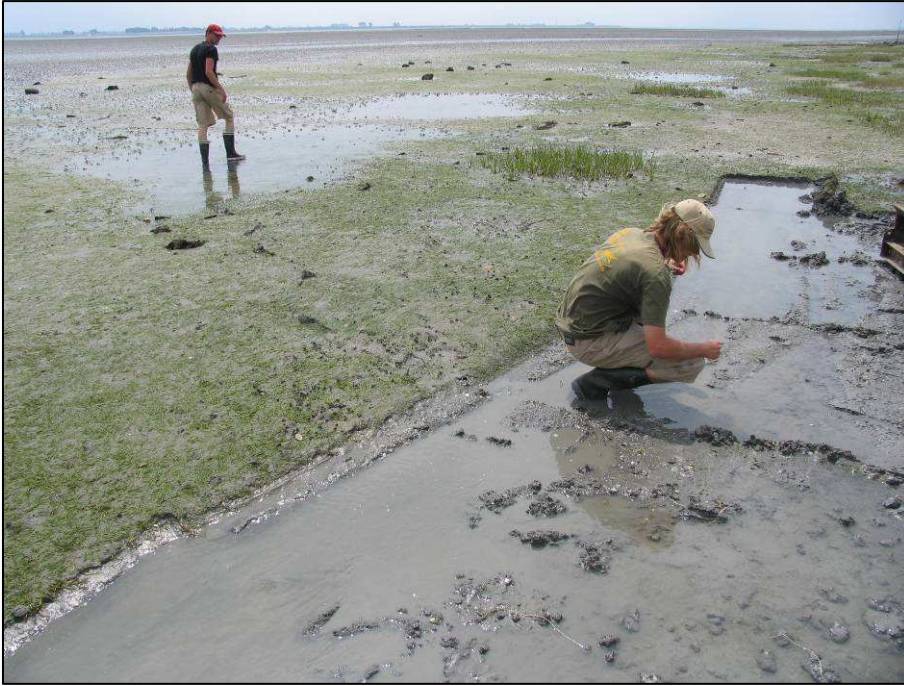
Foto 5 Viane: *Gerooide zeegrasveld: tot 15 m vanaf de teen van de dijk*

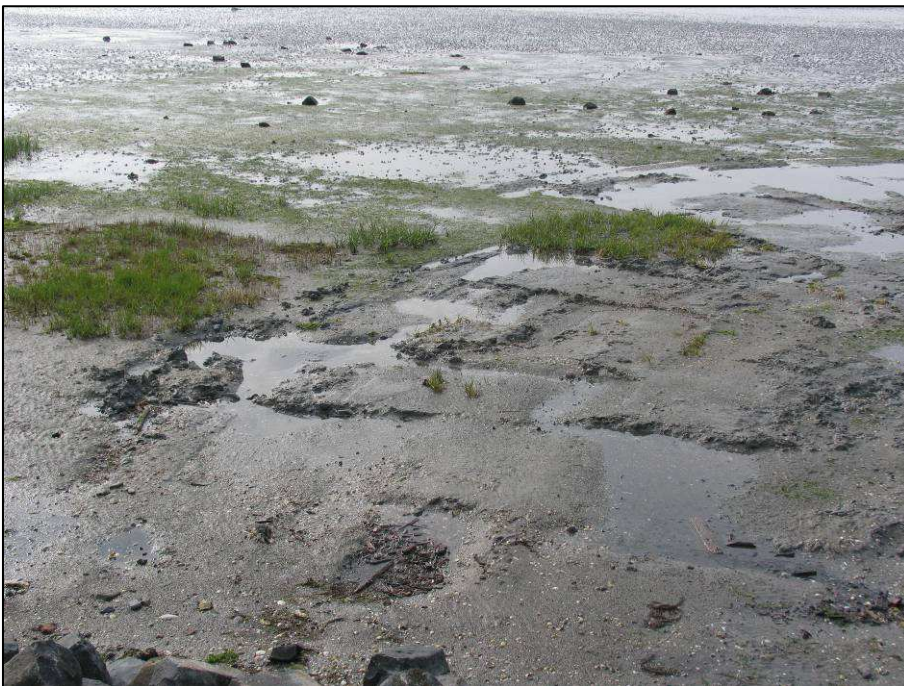
Foto 6 Viane: *Gerooide zeegrasvelden zijn nabehandeld met een schelpenlaag (10cm) met daarop een laag slib*

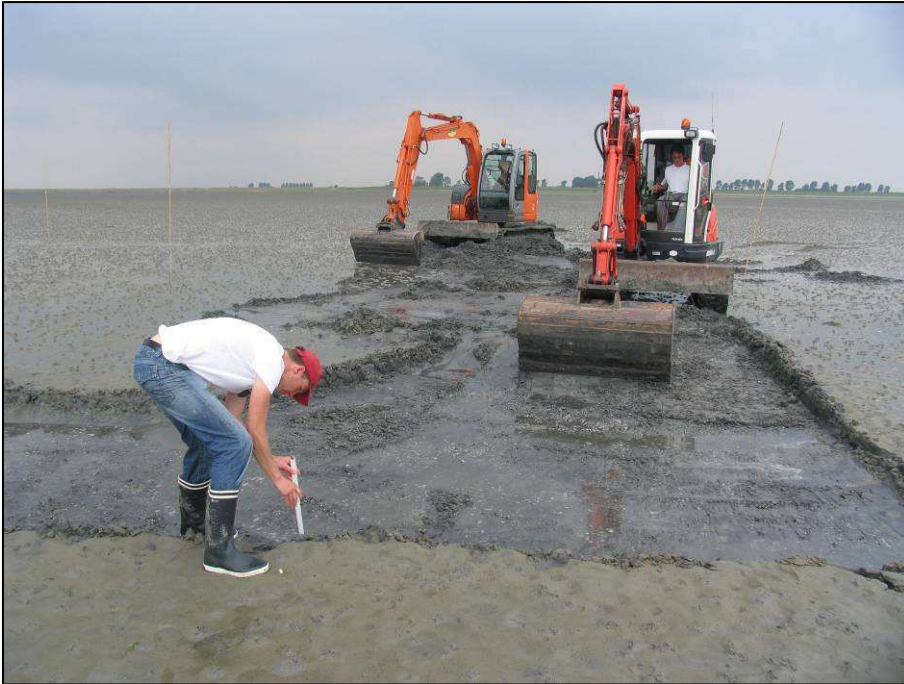
Foto 1 Dortsman: Plots worden uitgegraven tot 15 cm diepte

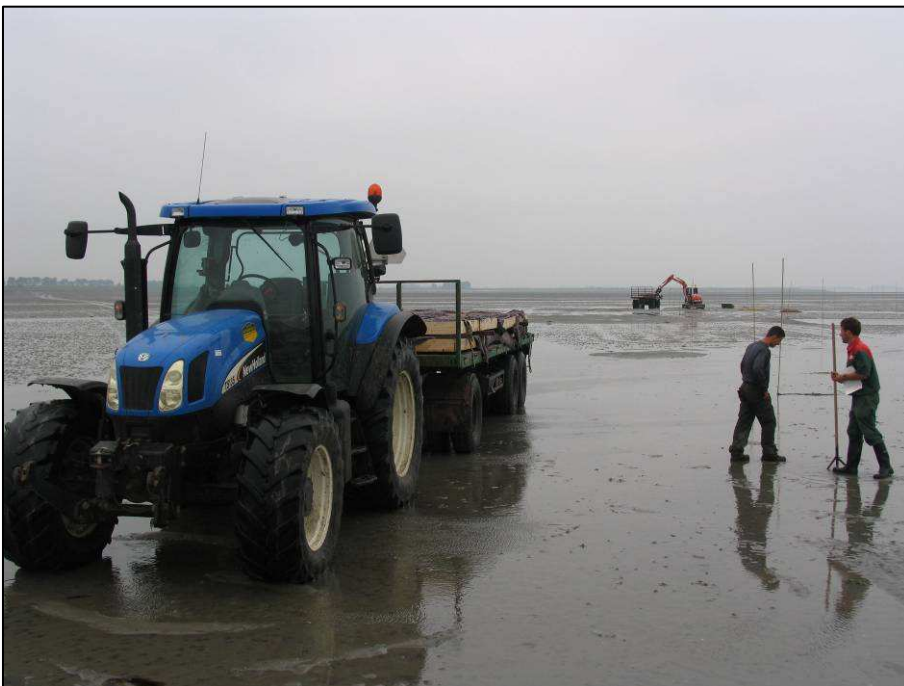
Foto 2 Dortsman: Vervoer van plaggen met tractor en aanhangwagen

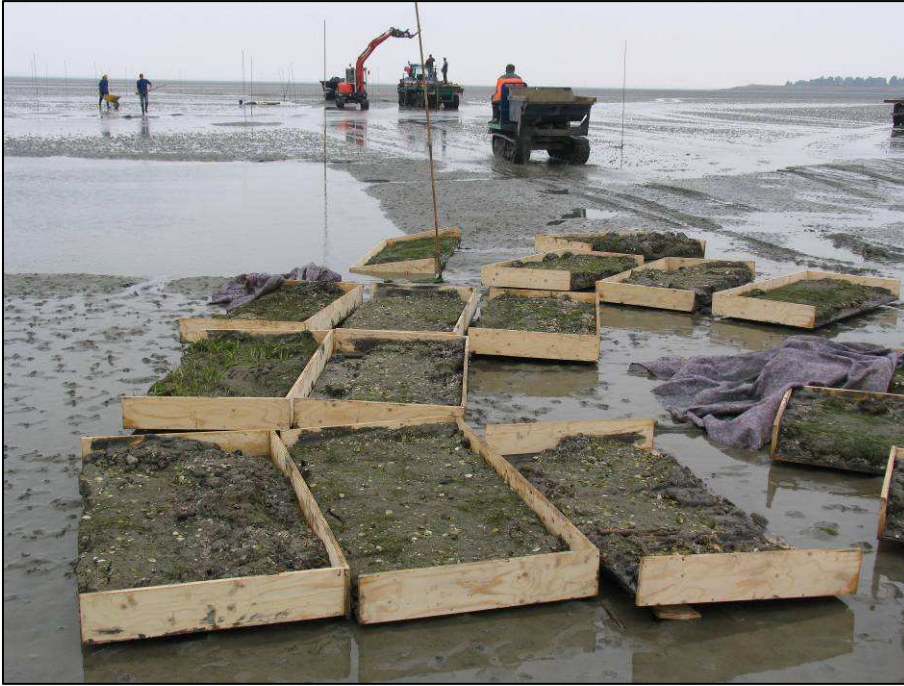
Foto 3 Dortsman: *Plaggen liggen klaar om te worden gelegd in uitgegraven plots*

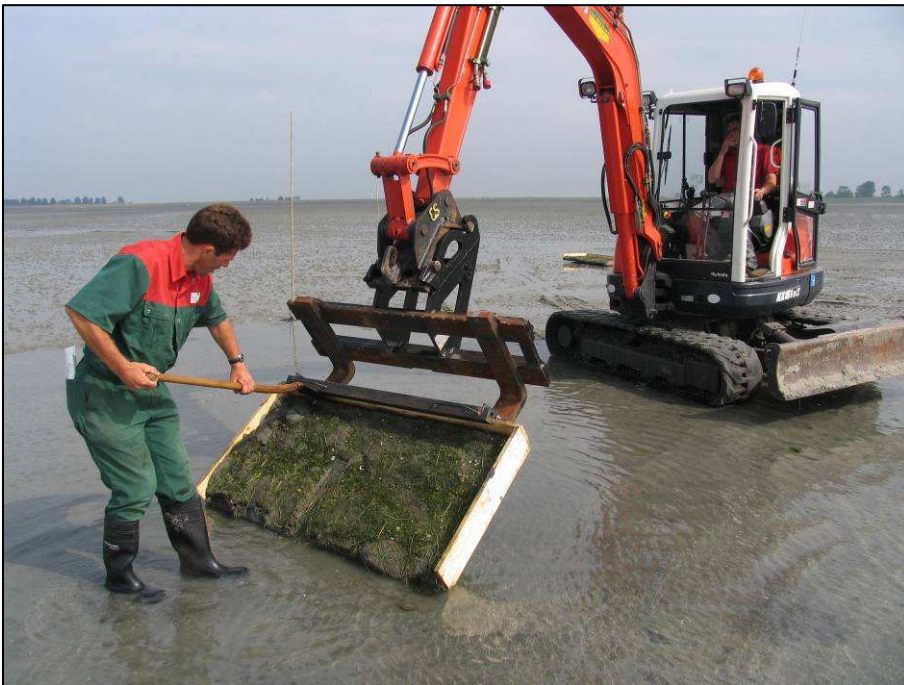
Foto 4 Dortsman: *Het lossen van de eerste zeegrasplag*

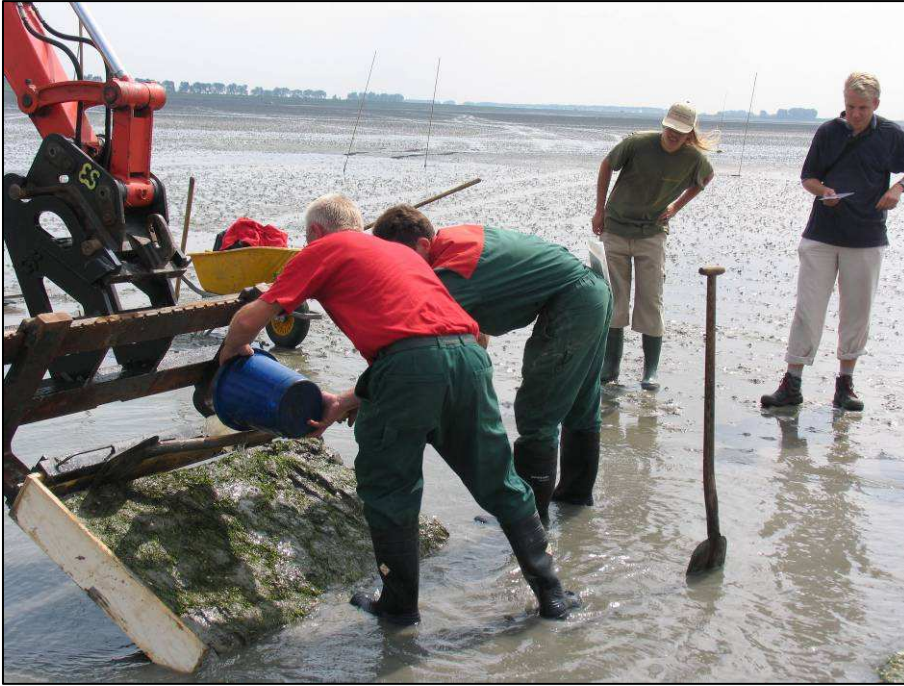
Foto 5 Dortsman: *Emmers water werden gebruikt om plagen los te weken*

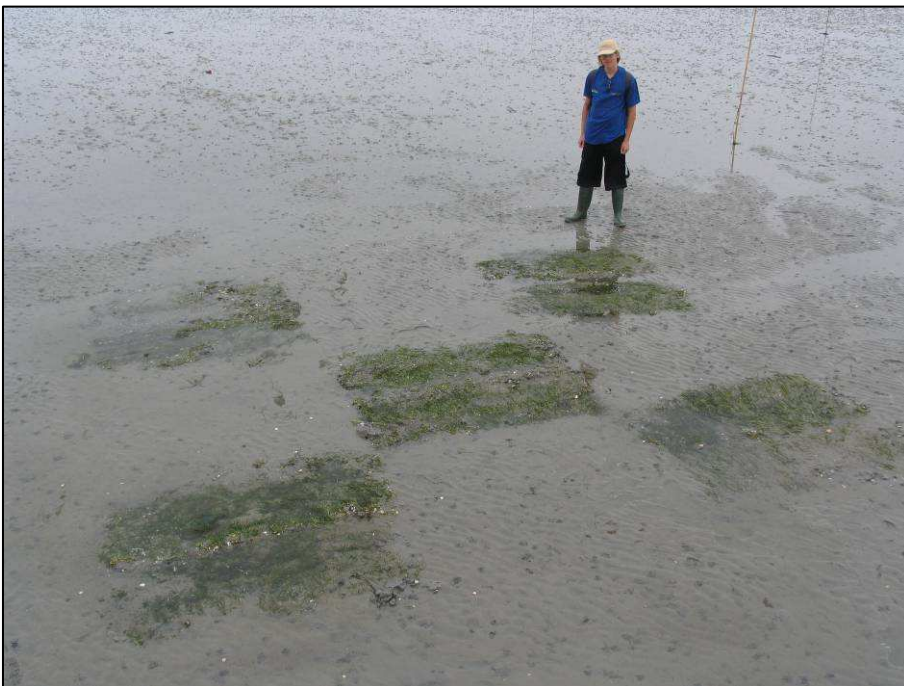
Foto 6 Dortsman: *Kansrijke plot met 5 zeegras patches*

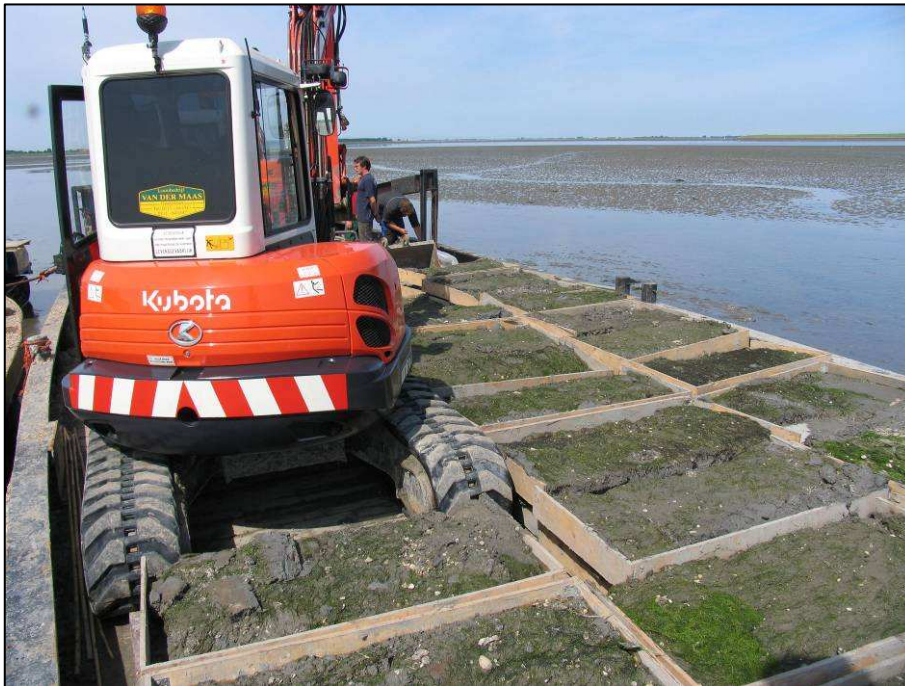
Foto 1 Krabbenkreek: *Vervoer van plaggen ging via een platbodem*

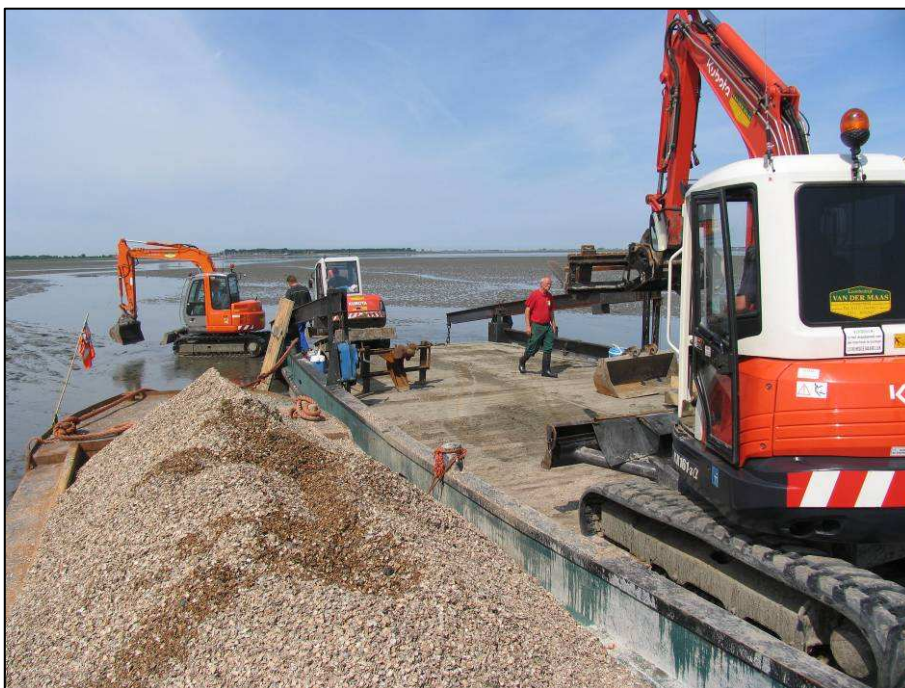
Foto 2 Krabbenkreek: *Kranen en schepen werden ook per platbodem vervoerd*

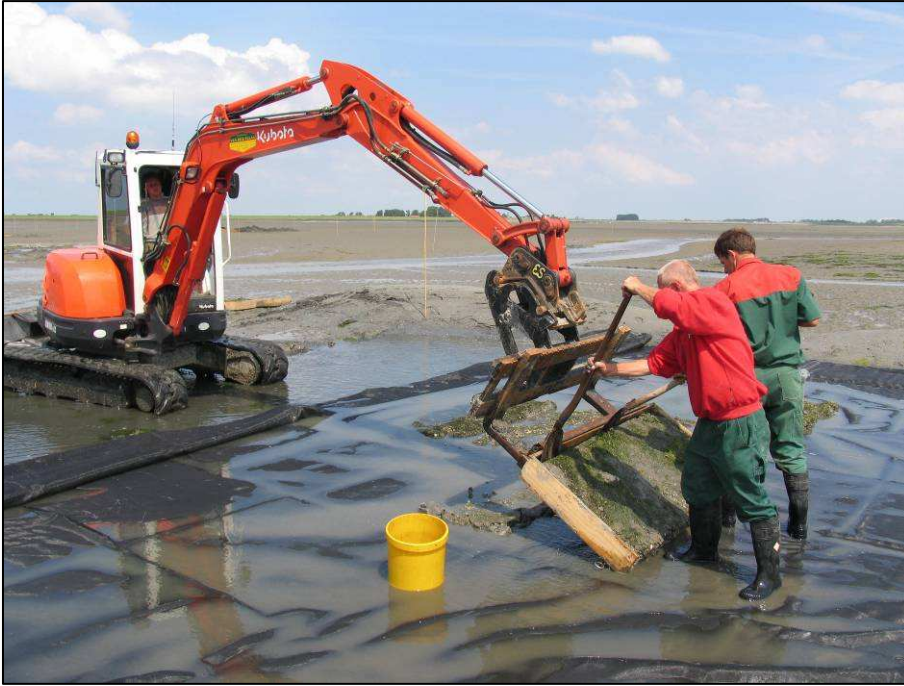
Foto 3 Krabbenkreek: *Leggen van plaggen in een plot waarin een net is aangebracht*

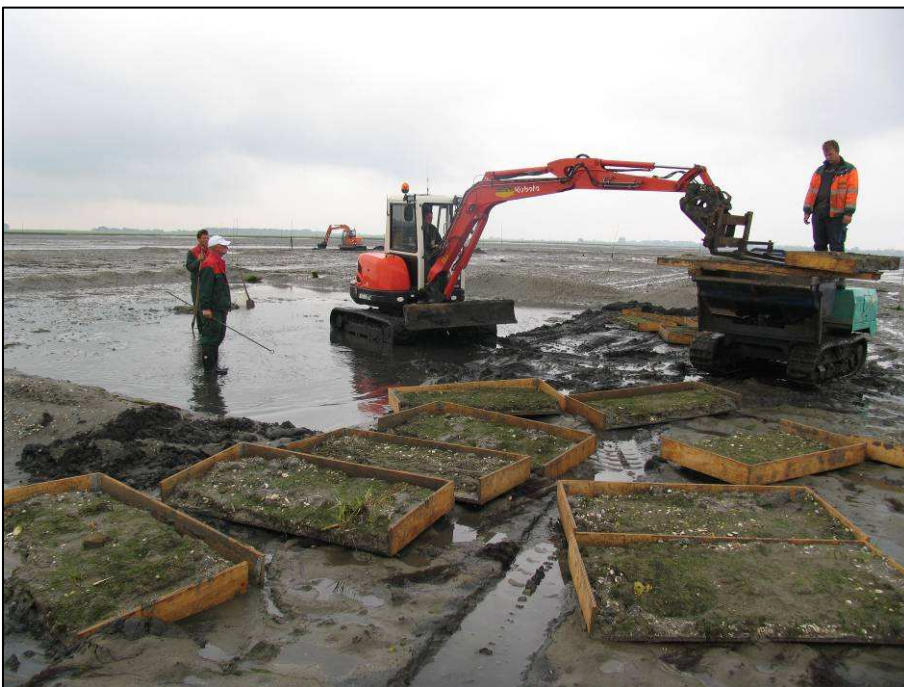
Foto 4 Krabbenkreek: *Plaggen worden gelegd*

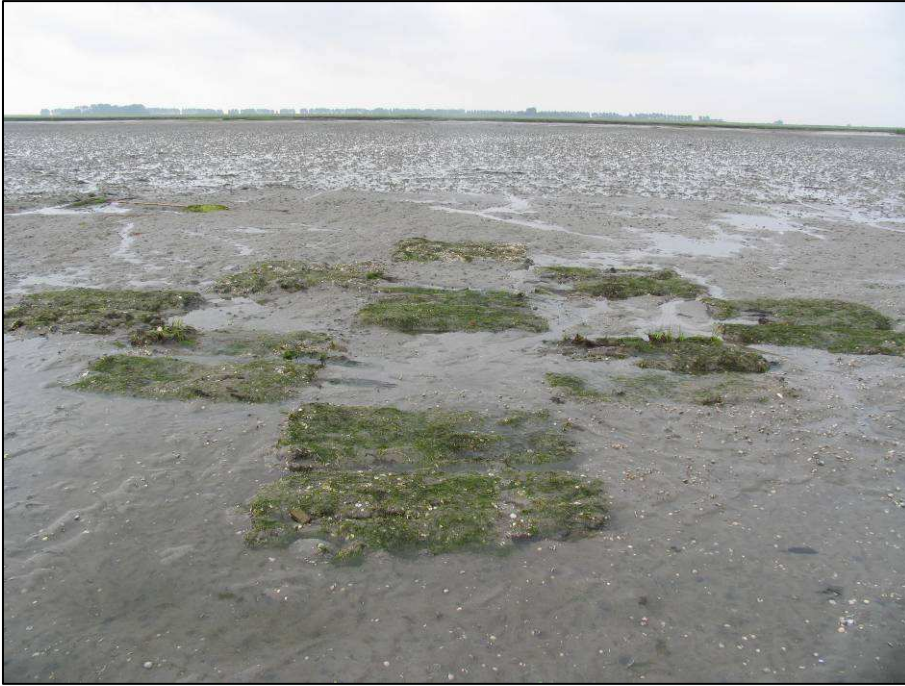
Foto 5 Krabbenkreek: *Veilige plot met 8 zeegras patches (ieder 1,5 bij 1,5 m)*

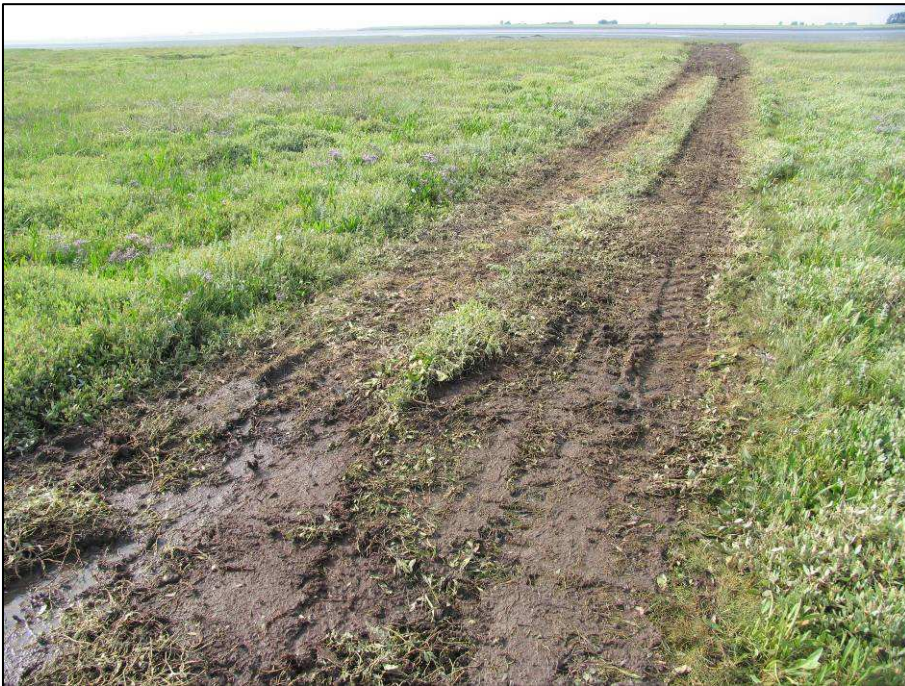
Foto 6 Krabbenkreek: *De Schapendam is achteraf geëgaliseerd om herstel te bevorderen*
