Veldproeven op teenconstructies in Zeeland

Meetrapport met verkennende analyse

Definitief rapport

Deltares

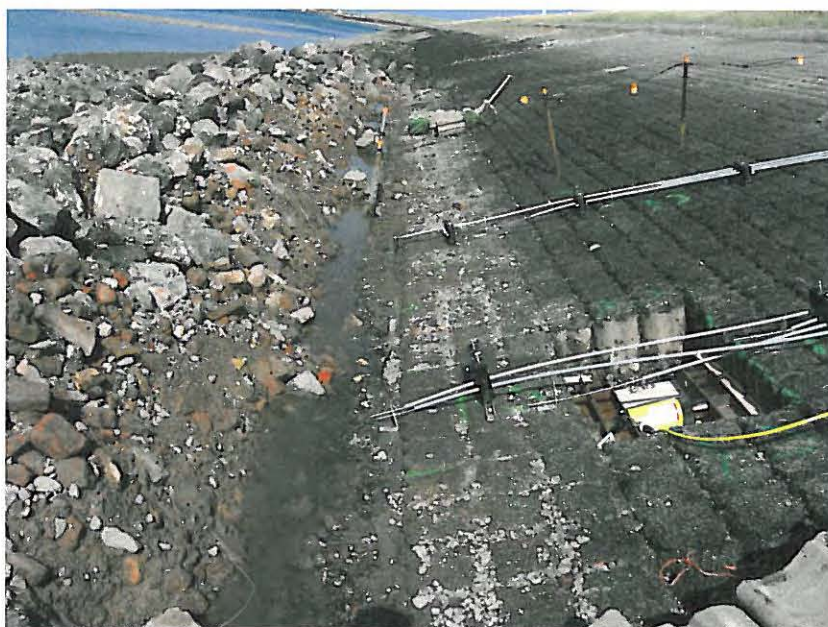
Figuur 3 Foto meetlocatie bij Sluis met twee clusters met verplaatsingsopnemers en op de achtergrond de opstelling van de waterspanningsmeters

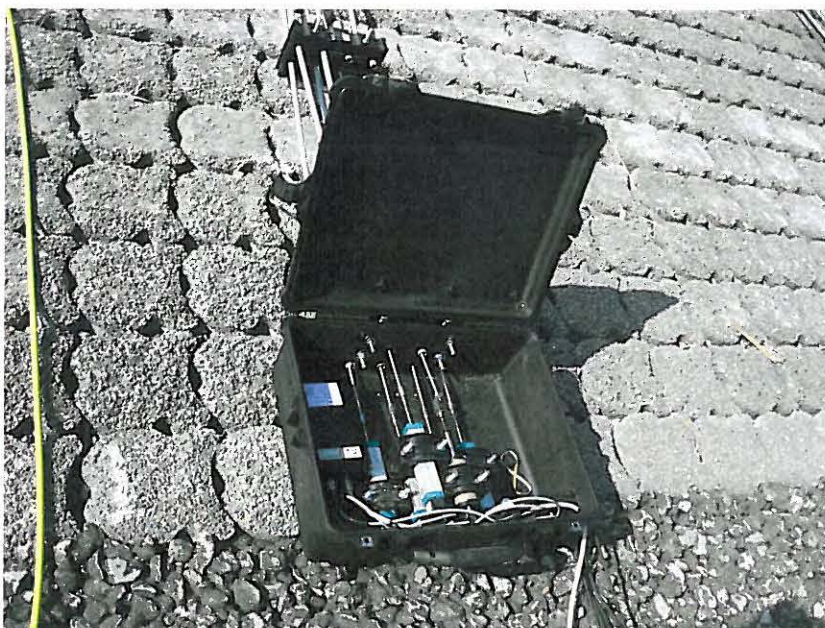
Figuur 4 Box met de verplaatsingsopnemers

De verplaatsingen worden gemeten met LVDT's. Er is gekozen voor een mechanische overbrenging van het verplaatsingssignaal en een opstelling van de LVDT's in een box boven de hoogwaterlijn. De verplaatsingsmeters zijn aangebracht in twee zones, over de lijn waarin de belasting aangebracht is, en 4 m daarnaast, in een onbelaste zone. Voor een indruk van de opstelling wordt verwezen naar onderstaande foto's en naar het meetrapport in bijlage 1.

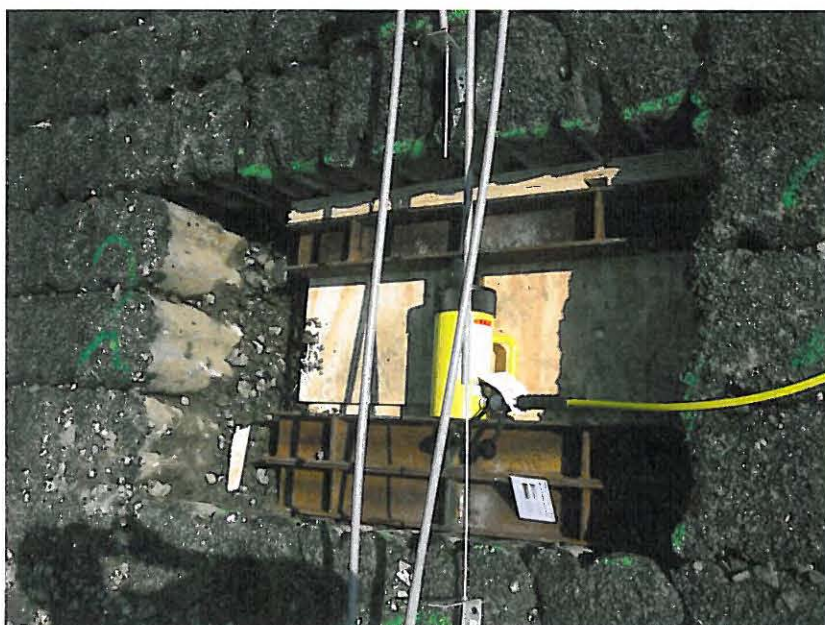
Figuur 5 Vijzel met stalen balkjes in gat in toplaag bestaande uit 40 cm hoge Hydroblocks

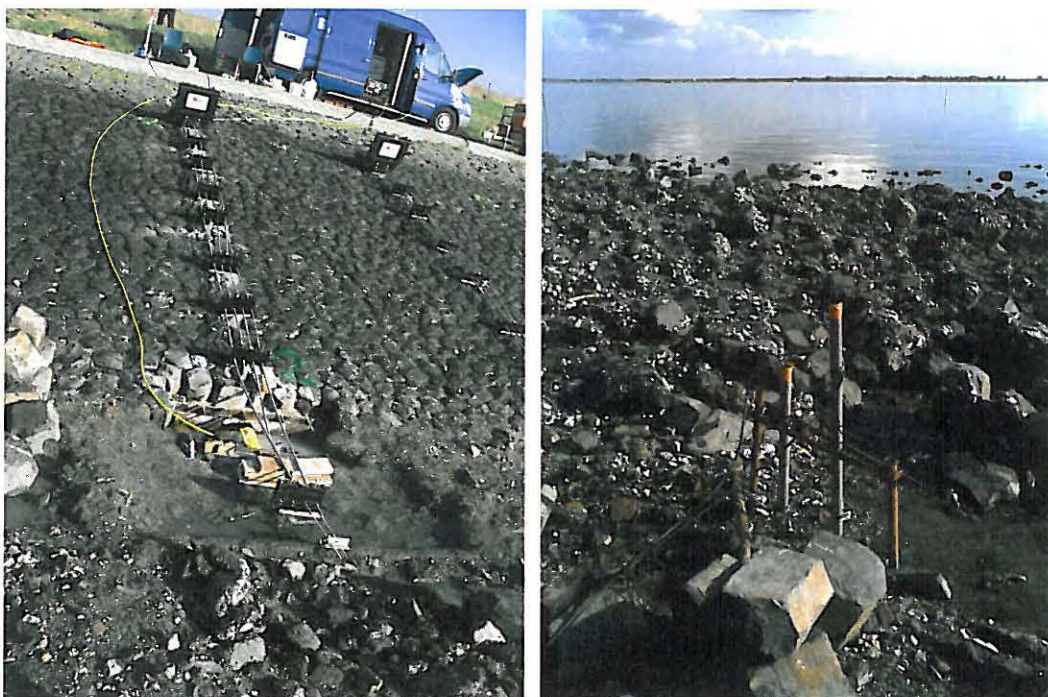
Figuur 6 Foto meetlocatie bij Ouwerkerk met twee clusters met verplaatsingsopnemers, en foto van het voorland met de opstelling van de waterspanningsmeters

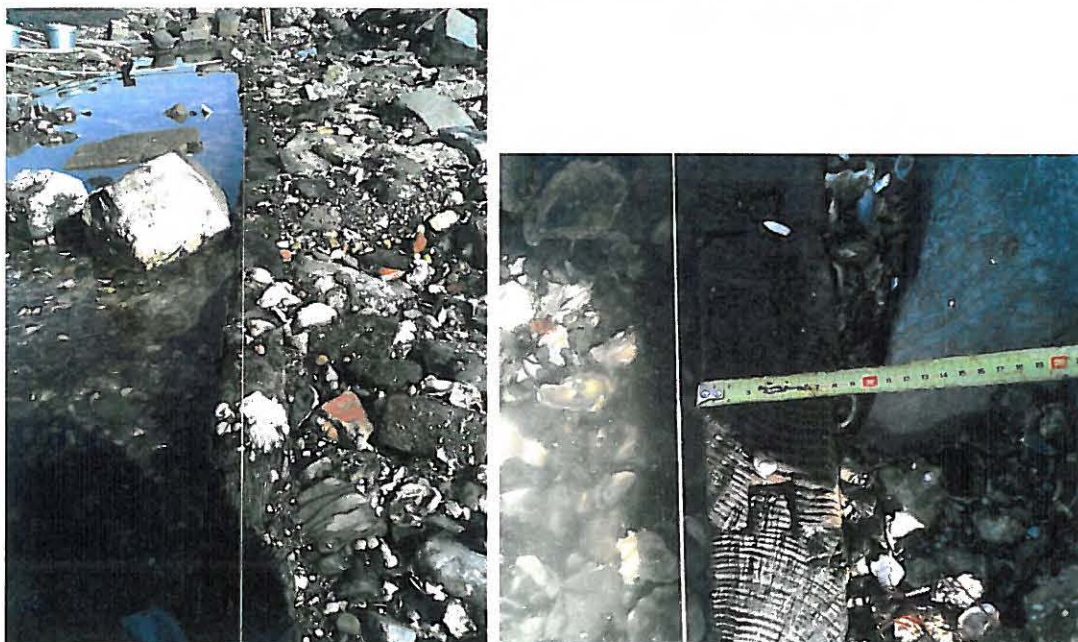
Figuur 7 Foto's vervorming teenschot na belasting, het koord bevindt zich aan het begin en aan het einde centraal ten opzicht van het teenschot. In het midden is de verplaatsing van het 8 cm dikke houten schot circa 5 cm

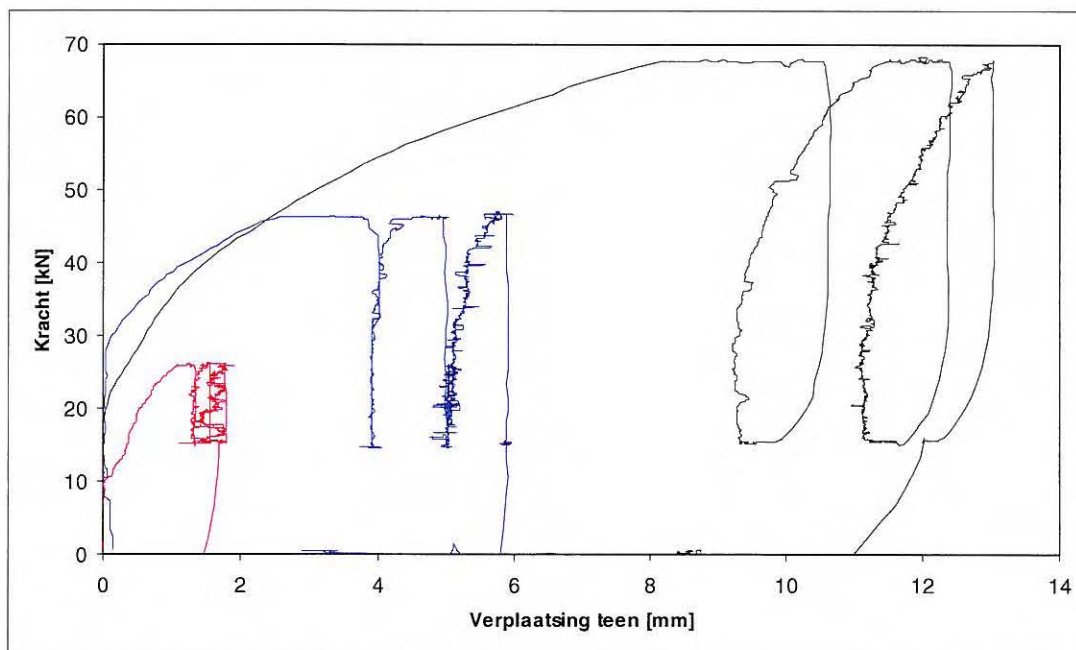
Figuur 8 Kracht-verplaatsingsdiagrammen Sluis

In de onderstaande figuren zijn de gemeten verplaatsingsignalen weergegeven en zijn ook kracht-verplaatsingsdiagrammen gegeven. De verplaatsingsignalen geven 1 meting per seconde. Ten behoeve van een 'stabiele' en leesbare weergave zijn de verplaatsingsignalen 'gladgestreken' door te werken met een lopend gemiddelde over 7 meetwaarden.

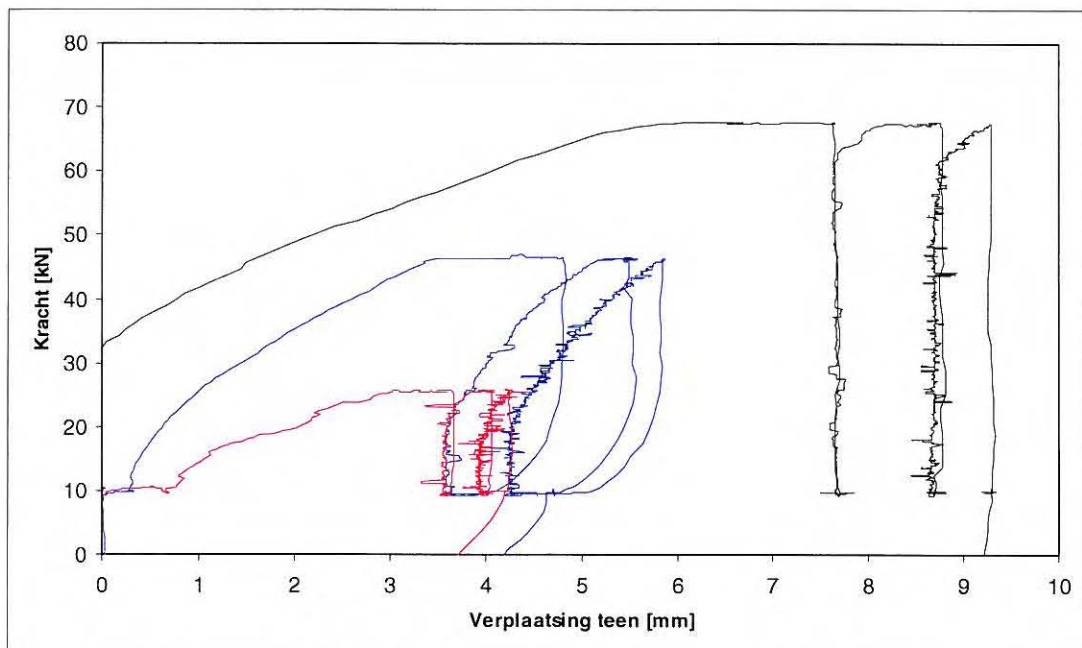
Figuur 15 Kracht-verplaatsingdiagrammen Ouwkerk

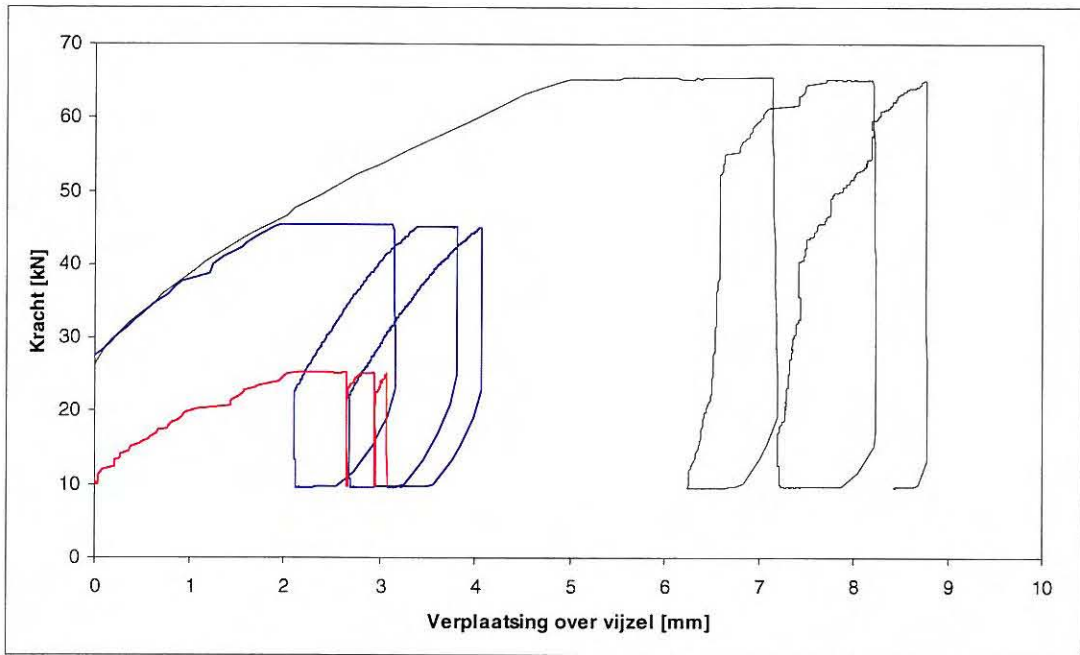
Figuur 16 Kracht-verplaatsingdiagrammen Ouwerkerk

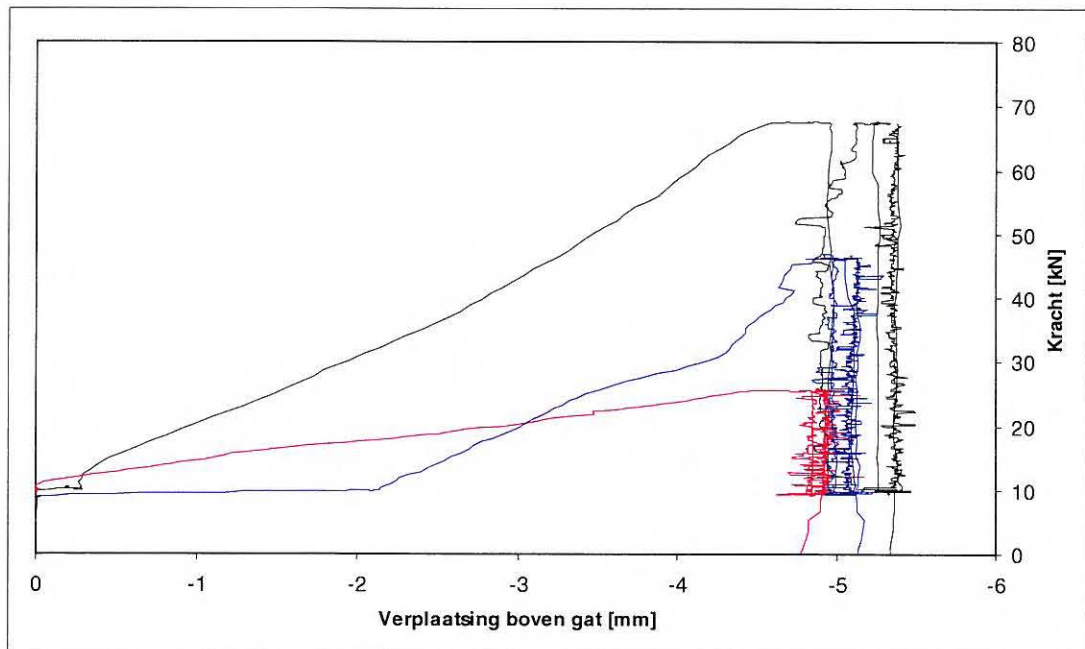
Figuur 17 Kracht-verplaatsingdiagrammen Ouwerkerk

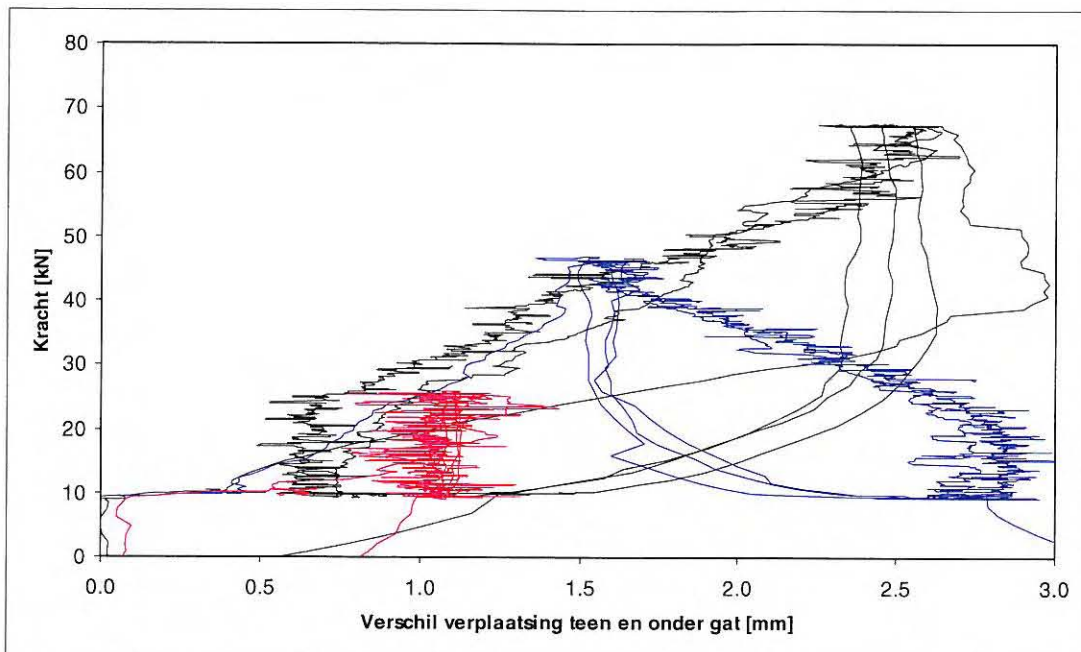
Figuur 18 Kracht-verplaatsingdiagrammen Ouwerkerk

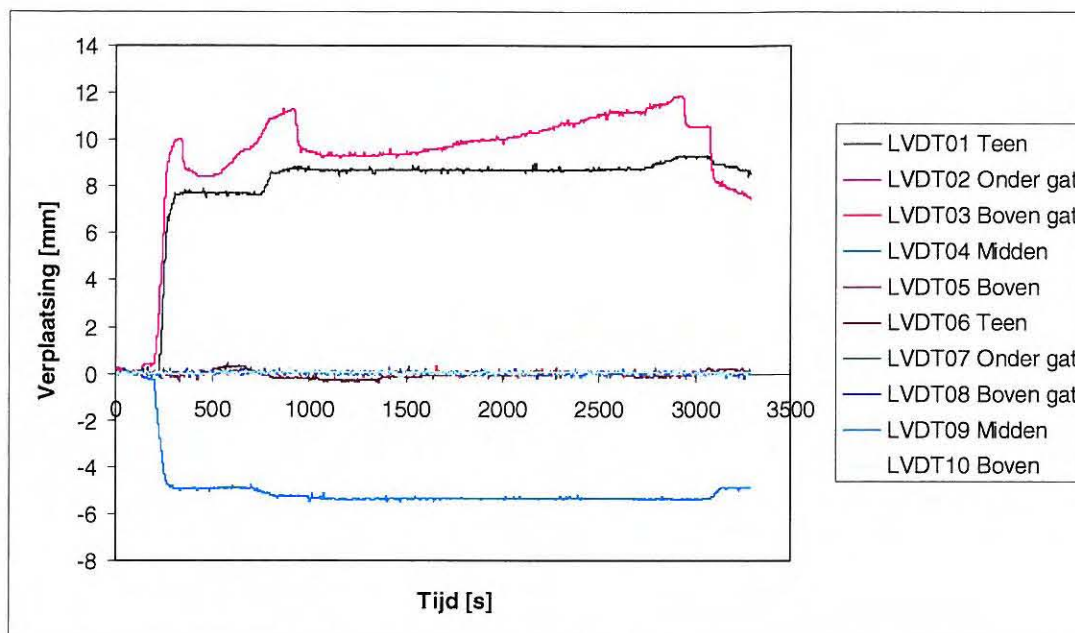
Figuur 21 Verplaatsingsdiagrammen Ouwerkerk 65 kN

Bij de bestudering van de verplaatsingsdata van de proeven in Ouwerkerk valt op dat meetsignalen 1 en 2 bij de proef op laag belastingsniveau synchroon lopen. Bij de middelhoge en hoge belastingsniveaus is dat niet zo. Bij de 45 kN proef veert de teen terug en het meetsignaal onder het gat niet en bij de 65 kN proef is dat andersom. Beide laatste proef is het tevens opvallend dat het meetsignaal boven het gat nul geeft en het meetsignaal midden op het talud een significante verplaatsing geeft. Waarschijnlijk zijn deze signalen omgedraaid. Het valt ook op dat de verplaatsingen boven het gat in Ouwerkerk beduidend groter zijn als in Sluis. De verhoudingen met de verplaatsingen onder het gat zijn respectievelijk circa 1:1, 1:1 en 1:2.

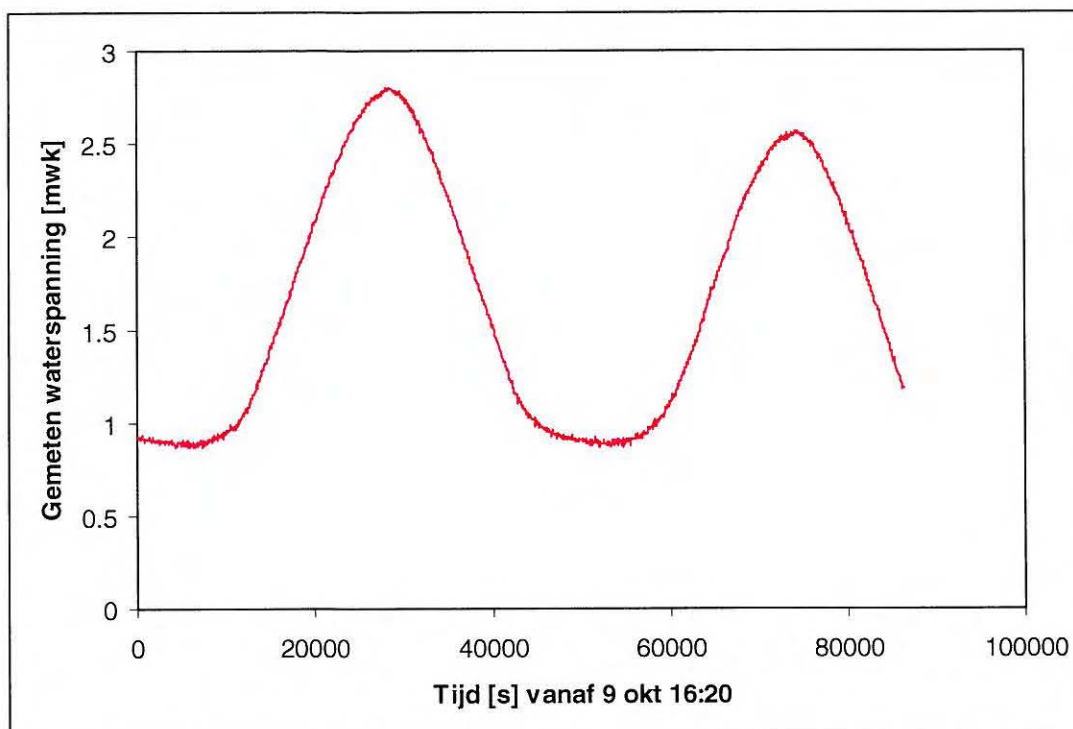
Figuur 25 Waterspanningsverloop in voorland op ca 0.5 m onder maaiveld

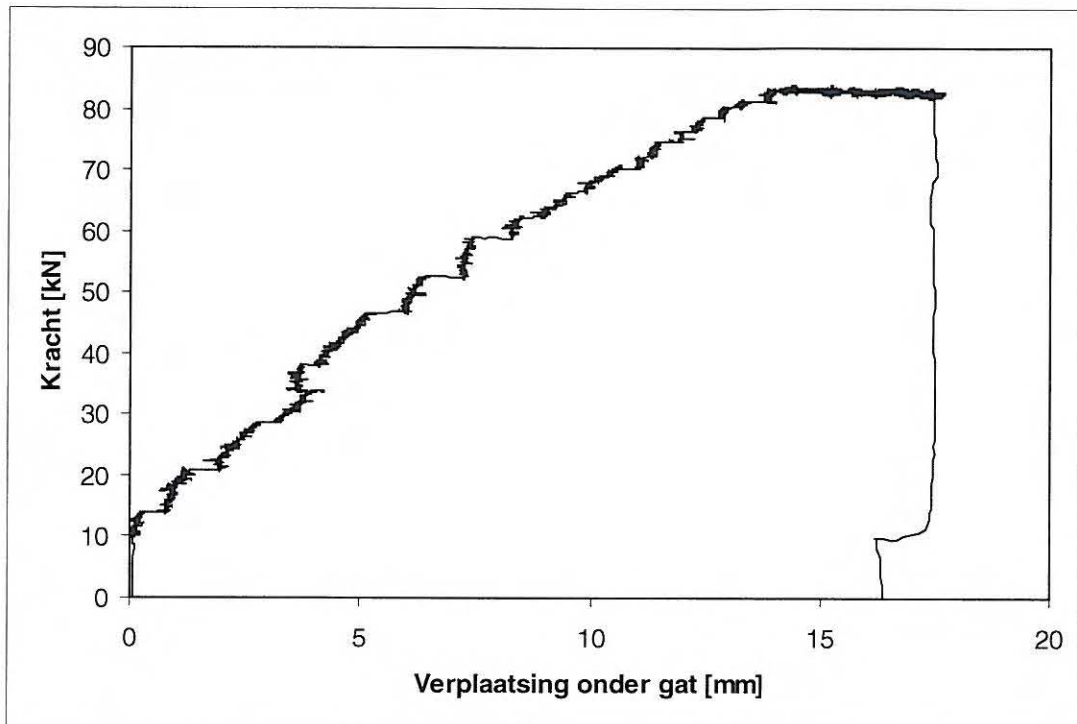
Figuur 26 Kracht-verplaatsingdiagrammen Ouwerkerk 80 kN in 6 uur

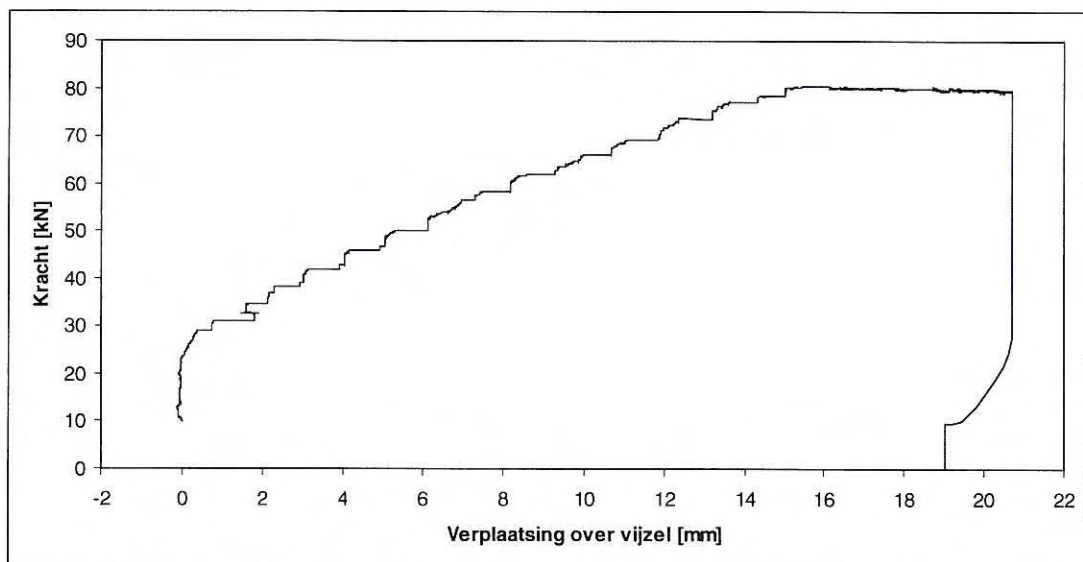
Figuur 27 Kracht-verplaatsingdiagrammen Ouwerkerk 80 kN in 6 uur

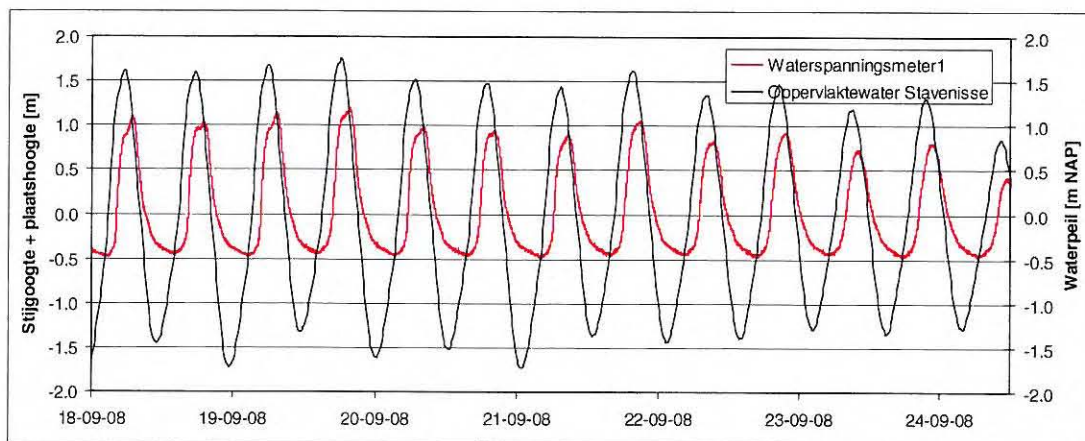
Figuur 30 Meetresultaten waterspanningsmeters locatie Sluis vergeleken met het niveau van het oppervlaktewater te Stavenisse

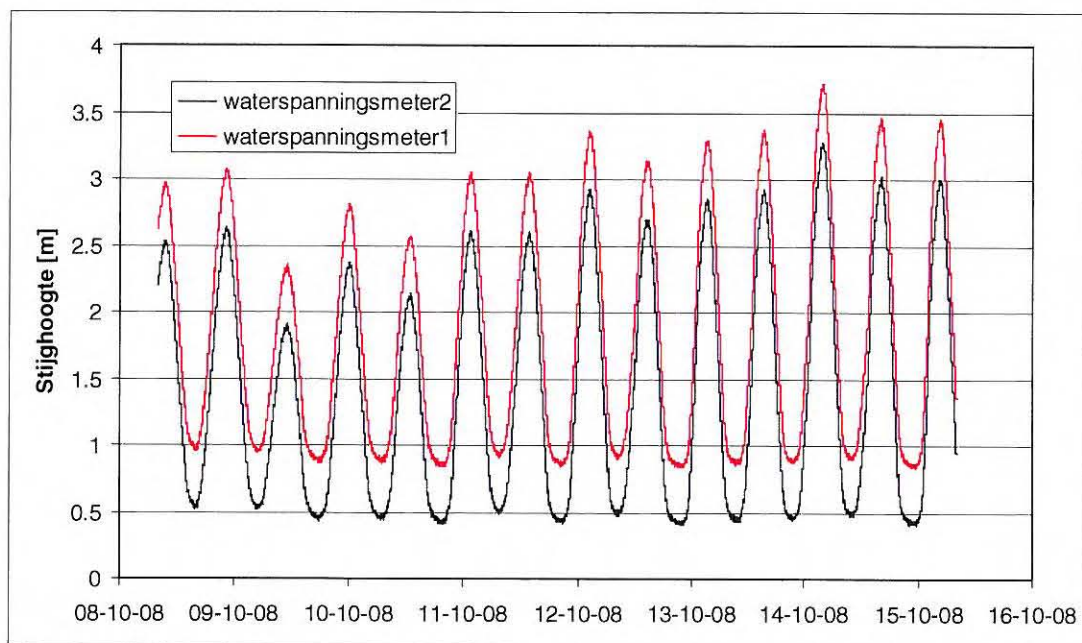
Figuur 32 Meetresultaten waterspanningsmeters locatie Ouwerkerk

De meetresultaten in Ouwerkerk geven een vergelijkbaar beeld. Verificatie met de oppervlaktewaterstanden is daar nog niet mogelijk omdat de gegevens van Stavenisse van de maand oktober nog niet beschikbaar zijn op Internet.

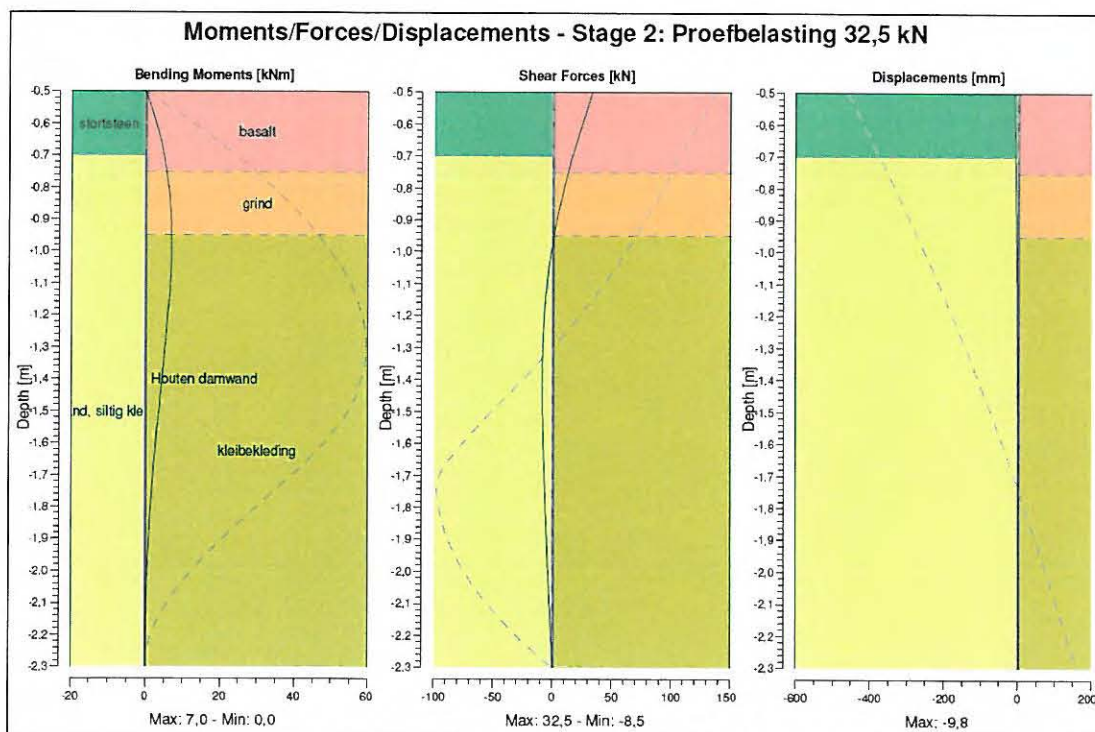
Figuur 33 Resultaat damwandberekening met representatieve parameters

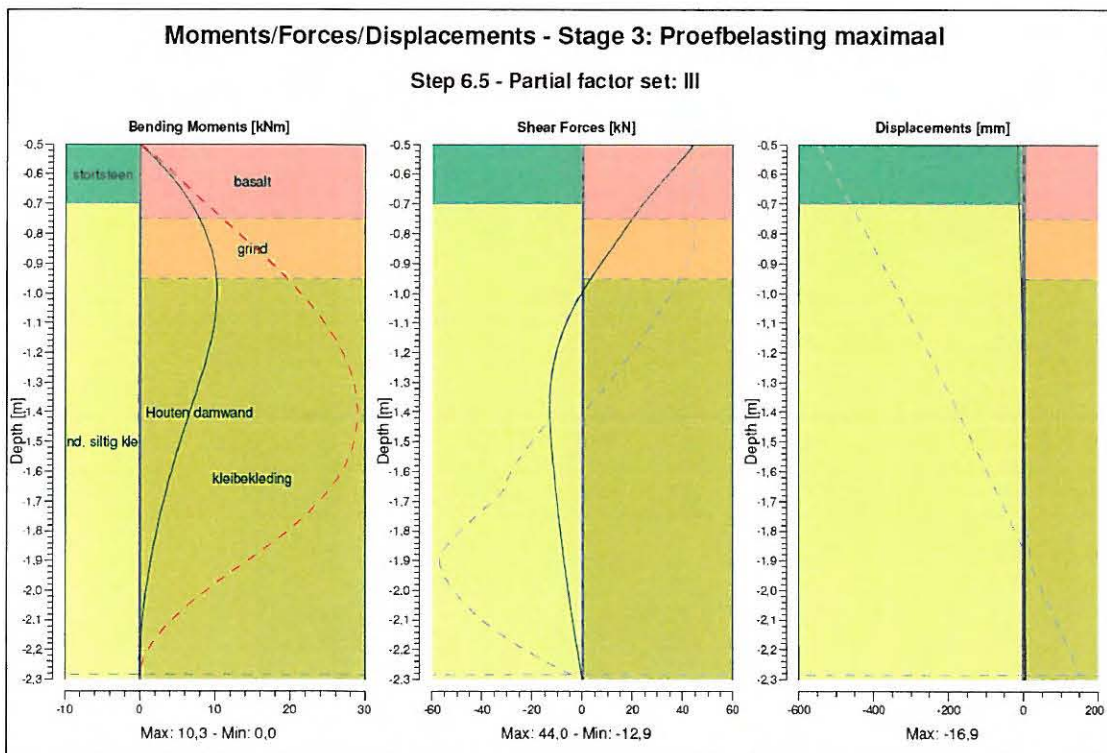
Figuur 35 Resultaat damwandberekening veiligheidsklasse III, maximale belasting

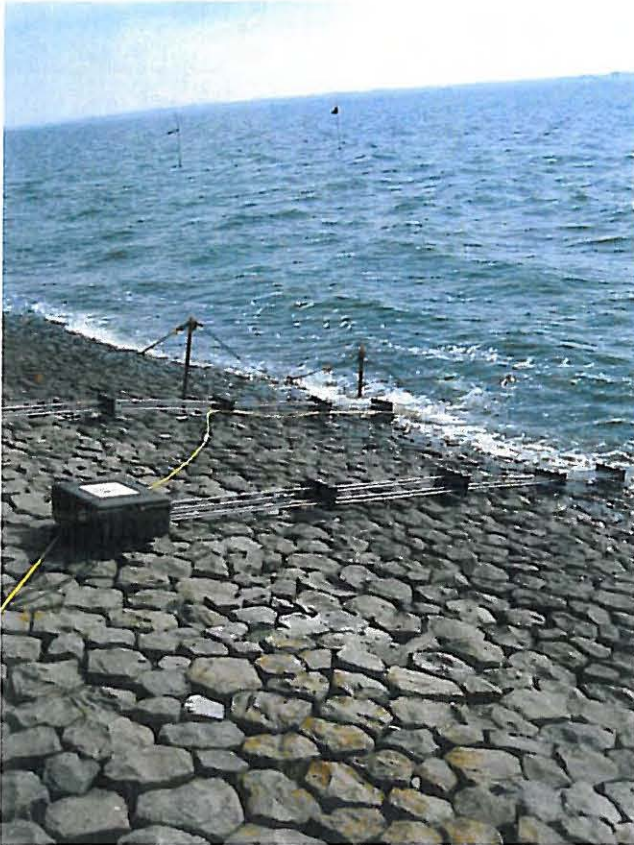
Foto 7: Meetopstelling

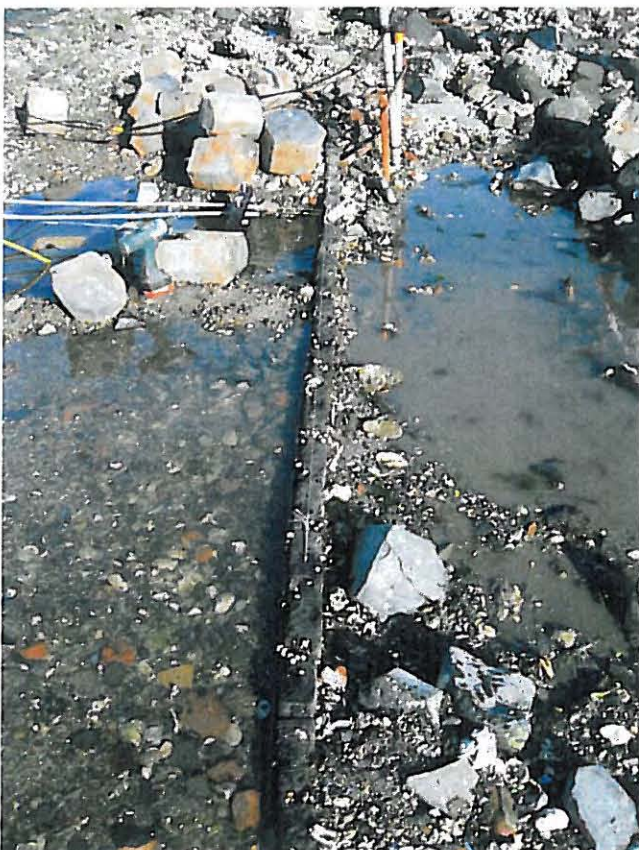
Foto 8: Vervorming teenconstructie onder belasting

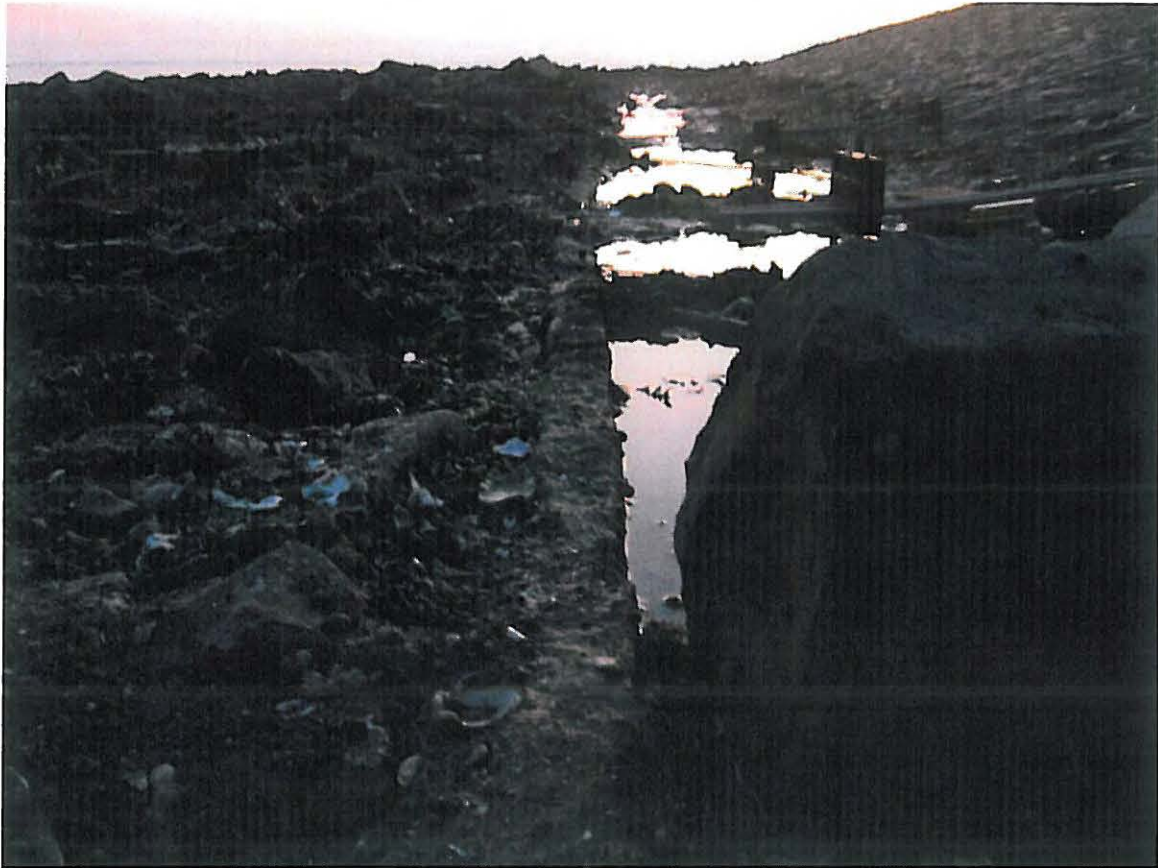
Foto 9: Vervorming van de teenconstructie onder belasting
