Polder/bestek  
Kruiningenpolder  
dp 0215 – dp 0226  
bestek ZL-5283

PZDT-M-07324 rev

Dit rapport beschrijft de revisietoetsing van de nieuw aangebrachte steenbekleding langs de Kruiningenpolder. Dit werk is uitgevoerd in 2002 waarbij de oude bekleding is vervangen door betonzuilen en overlaging. Het traject is gelegen op Zuid-Beveland aan de Westerschelde tussen de dijkpalen 0215 en 0226. De toetsing is uitgevoerd naar aanleiding van de revisie, uitgevoerd door het Waterschap Zeeuwse Eilanden. Voor de toetsing is gebruik gemaakt van het programma SteenToets versie 4.05.

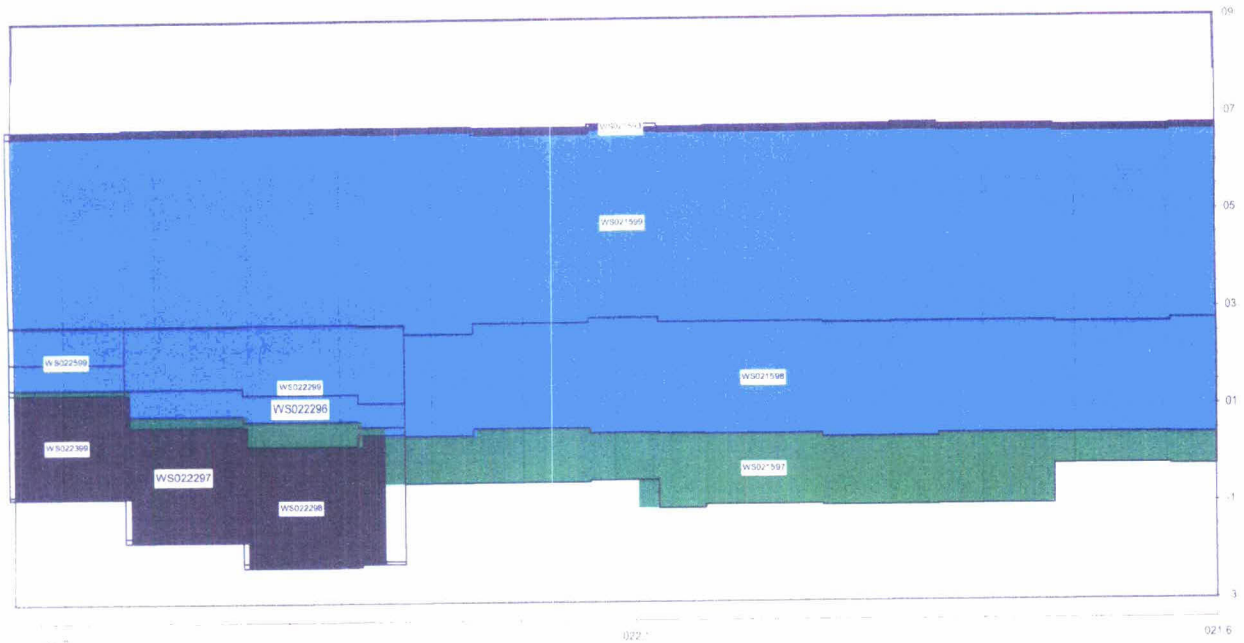
BIJLAGE 1: GLOOIINGSKAART MET EINDSCORES BEHEERDER

Eindoordeel toetsing bekleding; vooraanzicht

op basis van : één oordeel per vlak, inclusief beheerdersoordeel
