**Proeven met verplaatsen van klein zeegras
Zostera noltii in de Oosterschelde:
mitigatiemaatregel bij toekomstige
dijkwerkzaamheden
ZLD - 6470**

Eindrapportage

Herziene versie 22 maart 2008

Projectbureau Zeeweringen
Rijkswaterstaat &
Provincie Zeeland

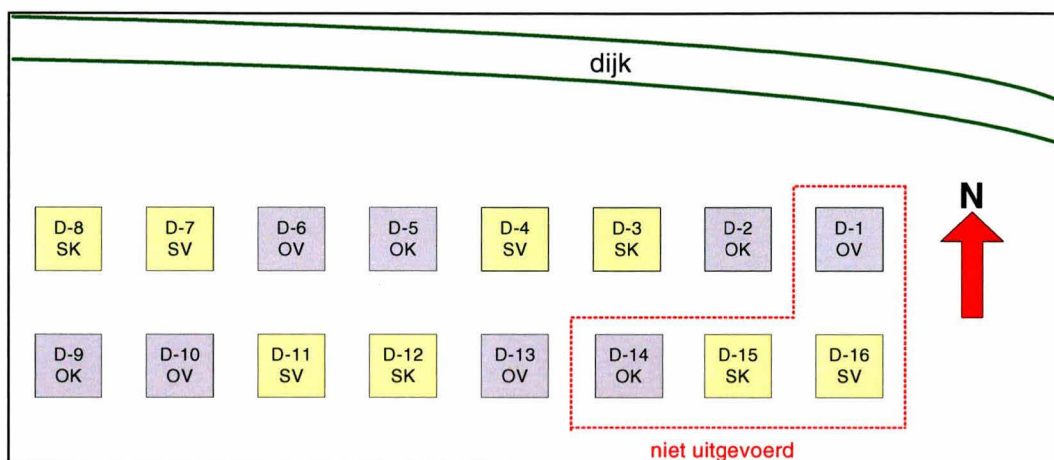
Figuur 4 Nummering van plots op de Dortsman (D1-D16)

O = onbehandeld; S = schelpenbehandeling; K = kansrijk; V = veilig

Op de Dortsman werd aanvankelijk gemikt op het aanleggen van 16 plots, in combinaties van veilige en kansrijke plots, met een schelpenbehandeling of onbehandeld tegen wadpieren (Figuur 4). Tijdens de uitvoering is dit wegens tijdgebrek teruggebracht naar 12 plots (zie 3.6.2). In de Krabbenkreek zijn 24 plots aangelegd, in combinaties van veilige en kansrijke plots, met een schelpen- of netbehandeling tegen wadpieren, of zonder wadpierbehandeling (Figuur 5).

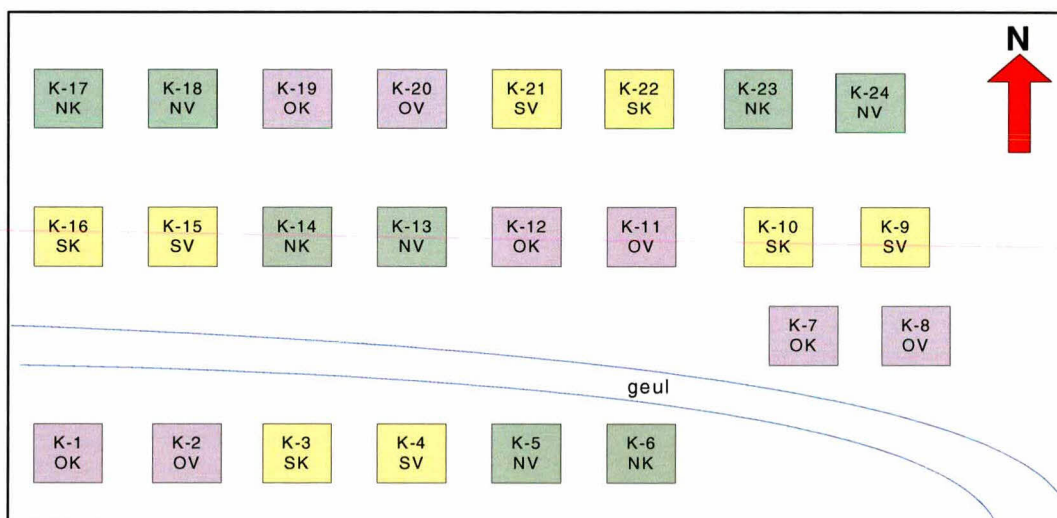
Figuur 5 Nummering van plots op de Krabbenkreek (K1-K24)

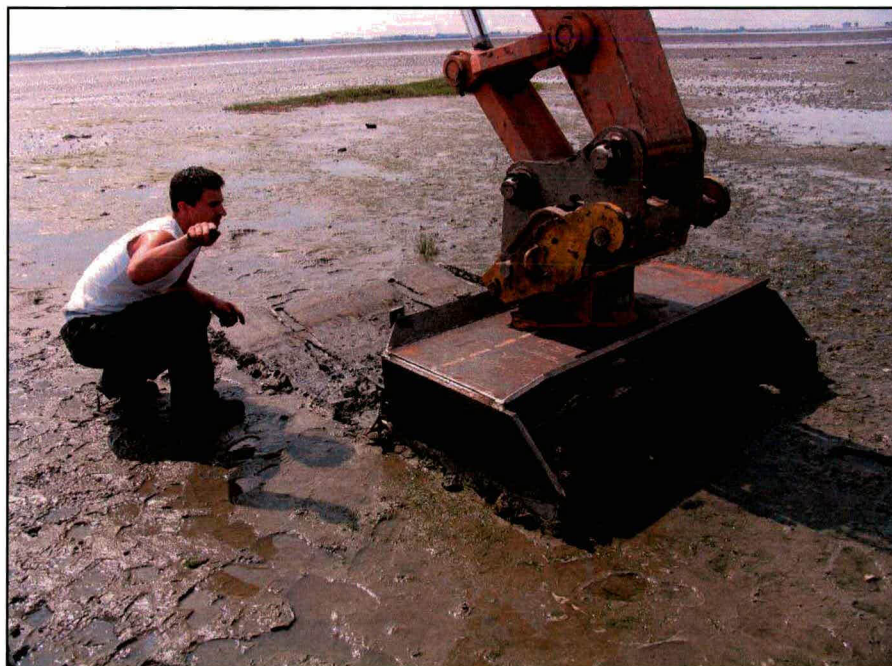
Figuur 6 Plaggenrooier in werking op donorlocatie

Van tevoren is met graszoden geoefend, en na enige pogingen op de Slikken van Viane lukte het om gelijkmatige zeegrasplaggen te rooien. Daarbij werd gebruik gemaakt van een grote kraan van 17 ton, die een reikwijdte had van 5+ meter en daardoor minder ver de slikken op en af hoefde te rijden.

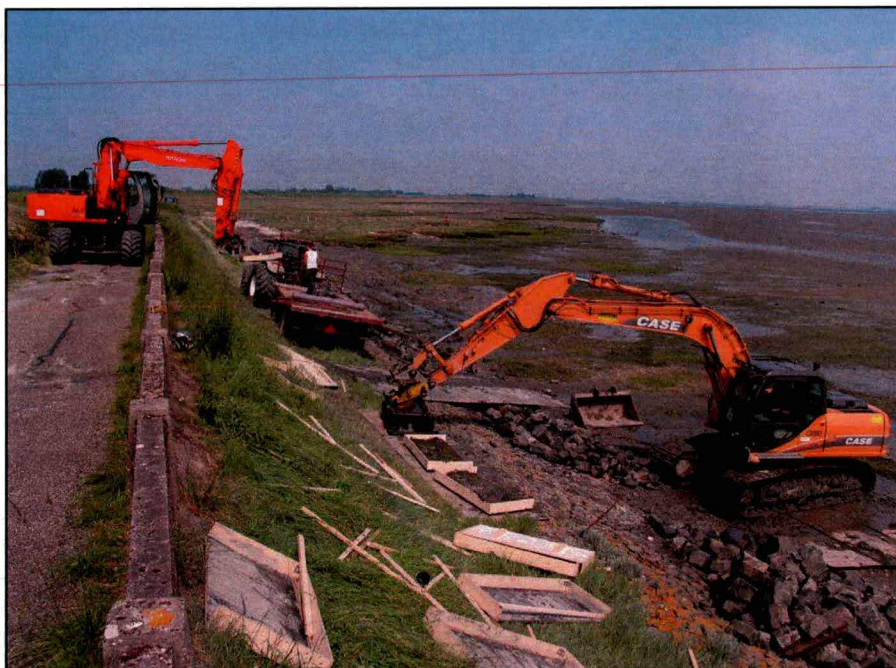
Figuur 7 Twee kranen in gebruik bij rooien van plaggen op donorlocatie

Aanvankelijk vormde de smalle dijk een probleem voor afvoer van gerooide plaggen. Tijdens de tweede week werd daarom een tweede grote kraan ingezet (Figuur 7), om gerooide plaggen vanaf de voet van de dijk te verplaatsen naar de aanhangwagen. Dit betekende dat de kraan die werd ingezet voor het rooien zelf, niet langer heen en weer hoefde te bewegen voor afvoer van plaggen, maar langer op één plek kon blijven staan. Behalve dat dit efficiënter werkte werd zo ook minder schade aangericht aan dijk en slikken. De winst qua efficiency was overigens ook aanzienlijk: aanvankelijk werden er 30-50 plaggen gerooid per dag, maar aan het eind van de tweede week kon men met gemak meer dan 100 plaggen rooien.

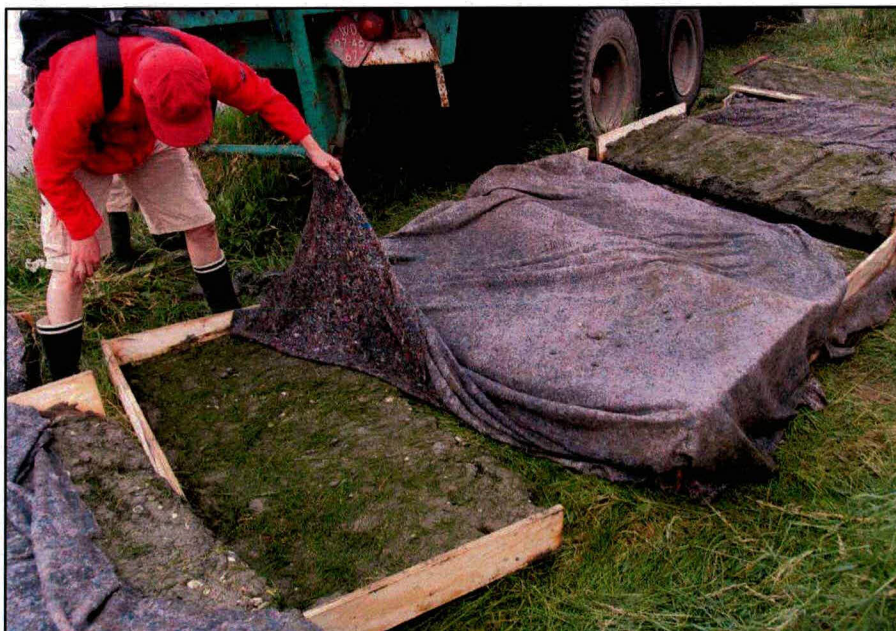
Figuur 8 Afdekken van plaggen met natte dekens

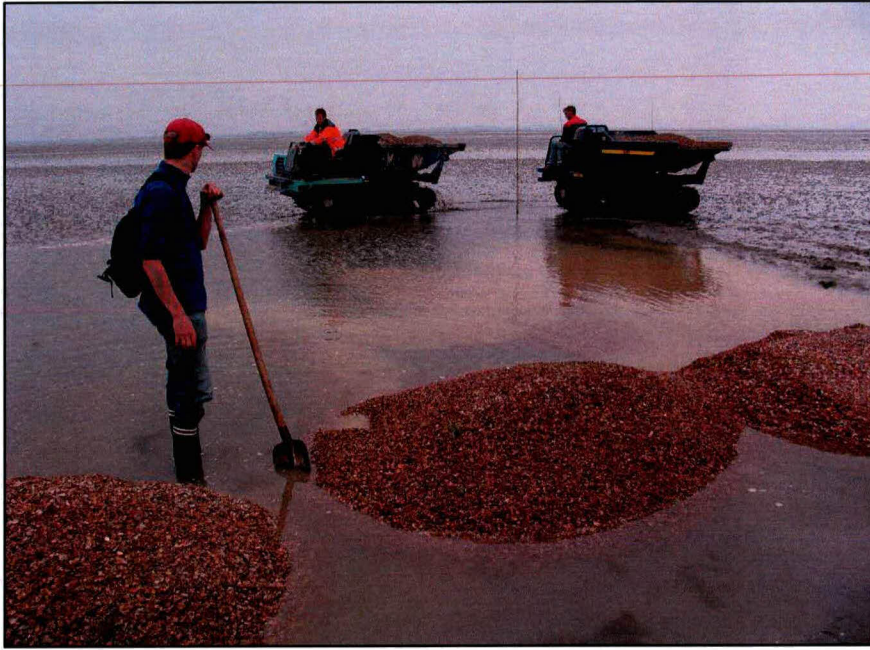
Figuur 9 Schelpenbehandeling van een plot

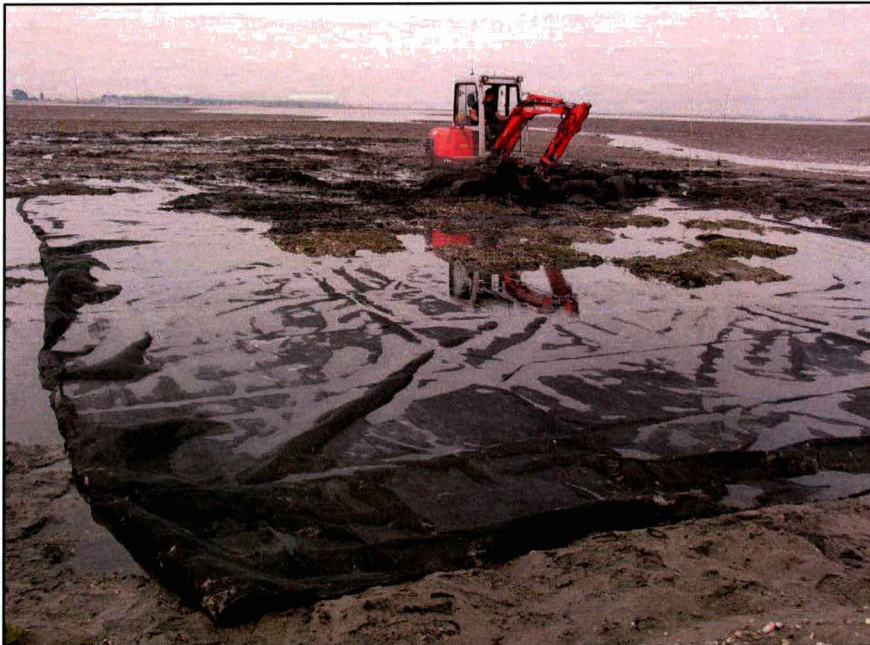
Figuur 10 Plot voorbehandeld met een net

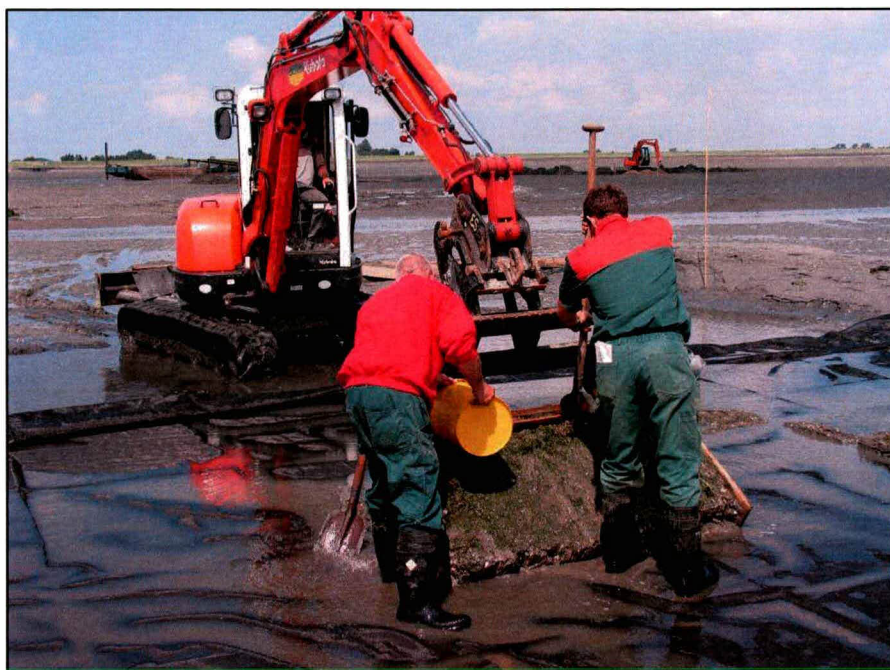
Figuur 11 Lossen van een plag in een plot met net

Door BTL is een speciale bak ontwikkeld waarin de plaggenkisten konden worden vervoerd en gelost met behulp van een kleine kraan van 5 ton. Plaggen werden uit de kisten gelost waarin ze zijn vervoerd door de kist scheef te houden, de plag op te lichten met behulp van een schop, en emmers water achter/onder de plag te gieten (anders bleven deze door een zuigende werking in de bakken kleven; Figuur 11). Plaggen werden zo in het 'veilige' of 'kansrijke' schaakbord patroon gelegd (Figuur 3), en na het leggen werden de plots aangevuld met sediment dat eerder uit de plot was verwijderd tot aan het oorspronkelijk maaiveld. Het overschot aan sediment werd in de omgeving uitgespreid.

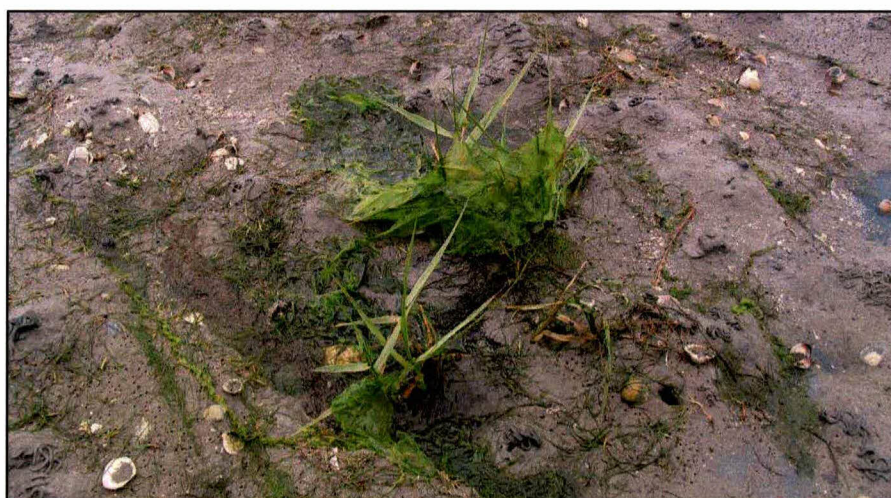
Figuur 12 Zeesla vastgehouden door slijkgras in zeegras veldje

Gerooide plaggen bleken in sommige gevallen zowel kleine pollen als losse plantjes Engels slijkgras *Spartina anglica* te bevatten. Dit was zelden veel, maar om verstoring van de proef te voorkomen is het slijkgras door RU medewerkers na het aanleggen van de patches handmatig uit de plaggen verwijderd. Slijkgras kan het zeegras overwoekeren, maar biedt ook aanhechtingsplaatsen voor macroalgen zoals zeesla (Figuur 12), dat vervolgens het zeegras kan verstikken.

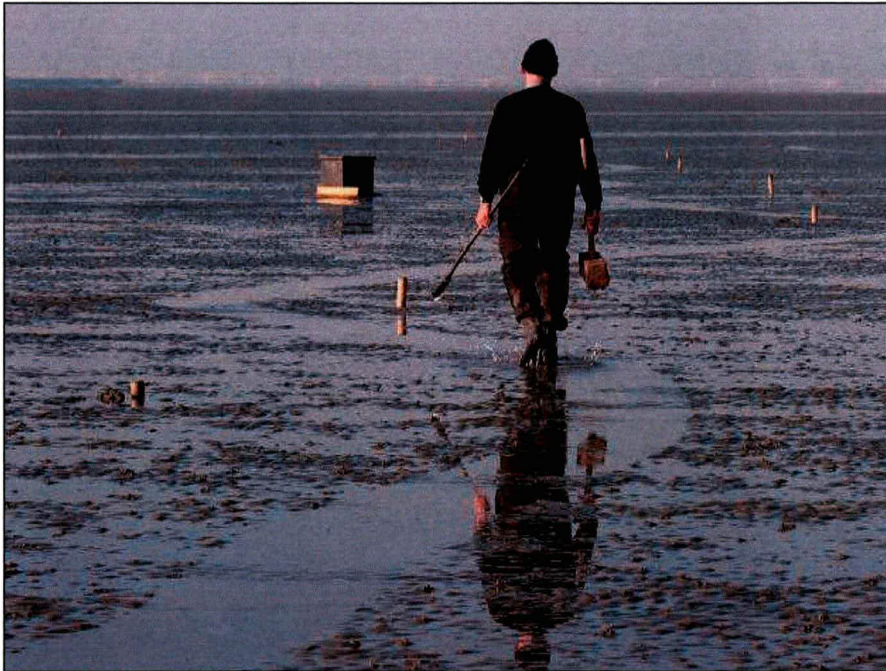
Figuur 13 Piketpalen worden aangebracht op hoekpunten van de plots

Tijdens het werkoverleg aan de RU op 30 oktober 2007 tussen RU, Projectbureau Zeeweringen, NIOO en RWS werd daarom besloten alle plots te markeren met piketpalen op alle hoekpunten (zie Verslag overleg vervolproef, met kenmerk PZDB-V-07259, van 5 november 2007). Op 12 en 13 december 2007 werd door medewerkers van de RU alle 36 plots voorzien van houten piketpalen op de hoekpunten (zie Figuur 13). Deze ronde palen van 1,0 m lengte werden diep in het sediment geplaatst zodat er slechts 15-20 cm uit de grond bleef steken. De locatie van alle palen wordt in februari 2008 door de Meetadviesdienst van RWS bepaald met een nauwkeurigheid van 3 cm.

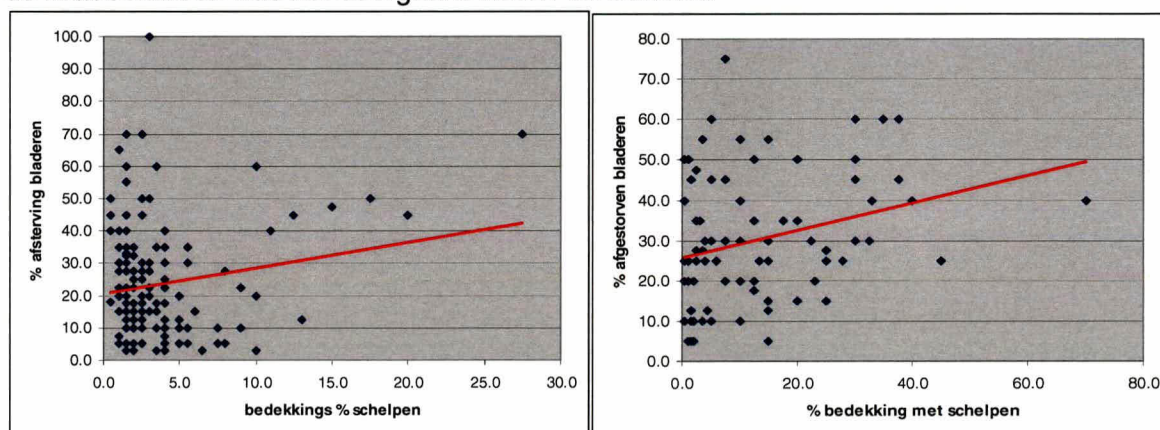
Figure 15 Correlatie schelpen en afsterving bladeren
data van de Krabbenkreek (L) en Dortsman (R)

Het zwart worden van de bladeren lijkt ten dele samen te hangen met het type substraat van de plag: plaggen met een groter percentage schelpen aan het oppervlak hebben een iets grotere mate van afsterving (Figuur 15). Ook is er enige samenhang met zeegrasbedekking: hoe groter het zeegrasbedekkingspercentage, hoe groter de mate van zwart worden van de bladeren (Figuur 16). Beide correlaties zijn overigens zwak, behalve voor plaggen met een hoog bedekkingspercentage met schelpen (>10%). Naast substraat en zeegrasbedekkingsgraad kan het weer ook een rol hebben gespeeld: tijdens werkzaamheden op de Dortsman was het zonnig en heet, maar tijdens de transplantaties op de Krabbenkreek was het doorgaans koeler en bewolkt.

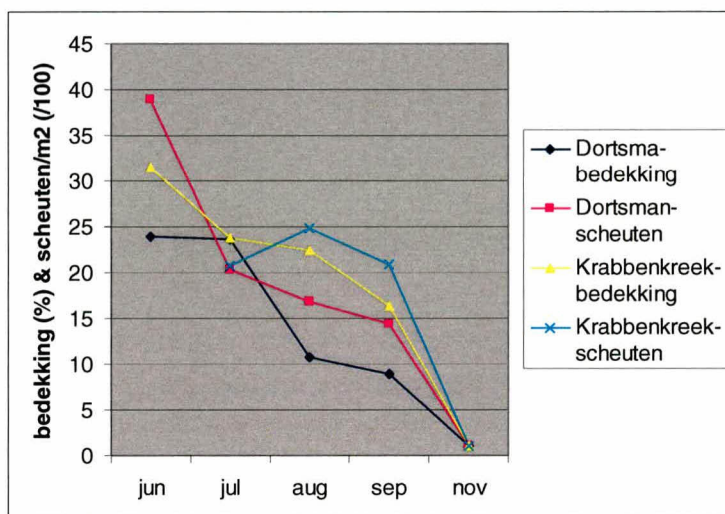
Figuur 18 Ontwikkeling van zeegrasbedekking en –scheutdichtheid

In de Krabbenkreek treedt na juli enig herstel op, vooral in de scheutdichtheid, en een stabilisatie van de bedekking, terwijl op de Dortsman scheutdichtheid enigszins stabiliseert en de bedekking verder afneemt. Dit verschil kan een gevolg zijn van de verschillen in dynamiek (en erosie): de Krabbenkreek is relatief rustig, waardoor herstel kan optreden, terwijl de Dortsman veel dynamischer blijft. Een vergelijking met natuurlijk voorkomend zeegraspopulaties op de Dortsman laat zien dat het getransplanteerde zeegras in het algemeen in gelijke tred loopt en nauwelijks verschilt (zie Figuur 22).

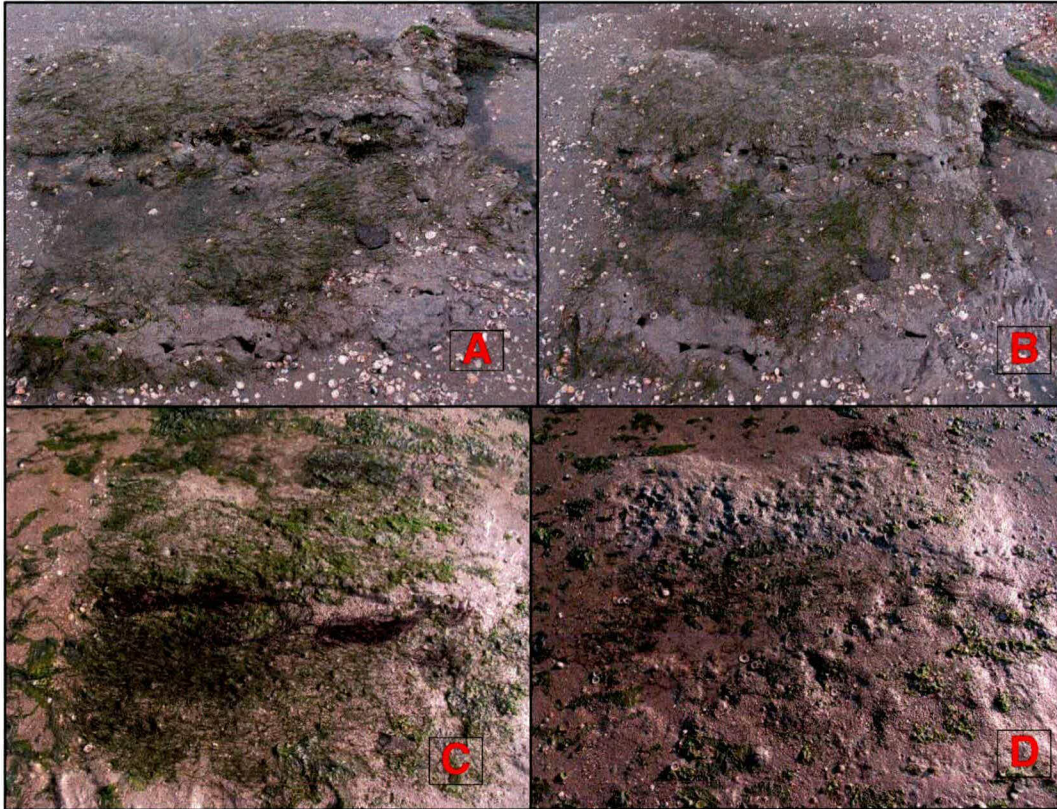
Figuur 21 Ontwikkeling van patch Krabbenkreek 16-2

C = 23 augustus; en D = 6 oktober 2007; K16-2 is een met schelpen behandelde kansrijke, plot.

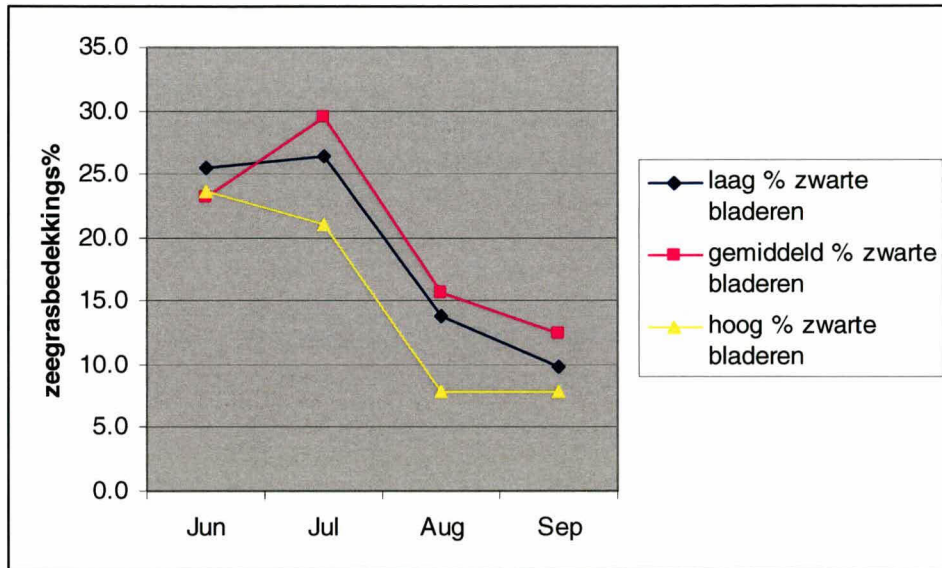
Figuur 23 Ontwikkeling van zeegrasbedekking% en mate van zwarte bladeren

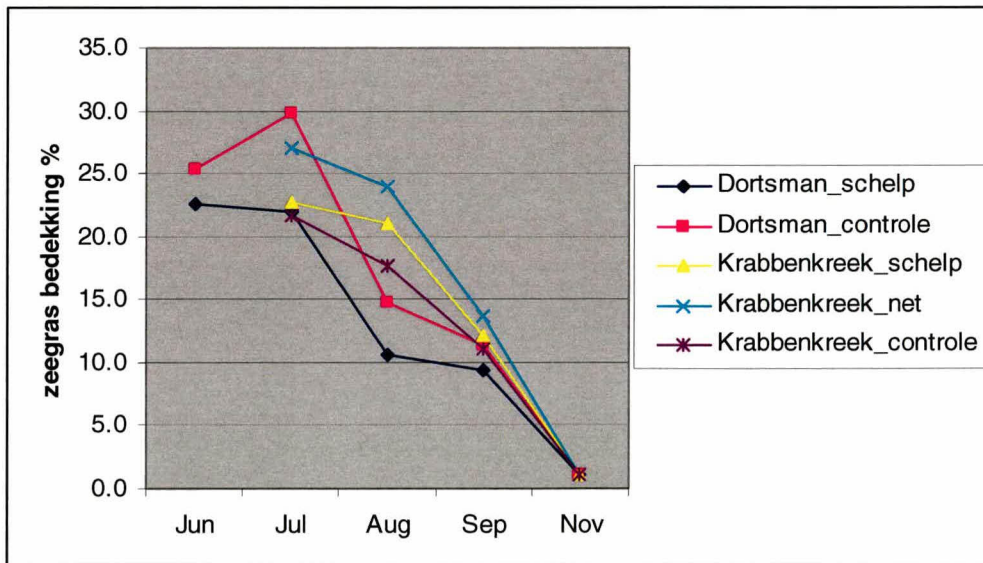
Figuur 24 Ontwikkeling van zeegras onder verschillende wadpierbehandelingen

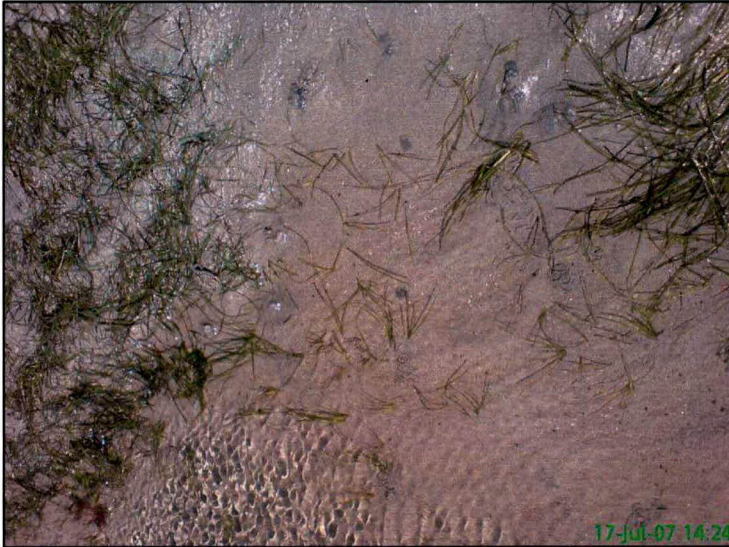
Figuur 25 Uitbreiding van plagen door middel van nieuwe scheuten.

scheuten. Tussen augustus en september was er géén sprake van verdere uitbreiding en waren de zeegrassen op hun retour. Een samenvatting van de resultaten van de uitbreiding is weergegeven in Figuur 26, wat betreft het aantal vierkante meters per patch.

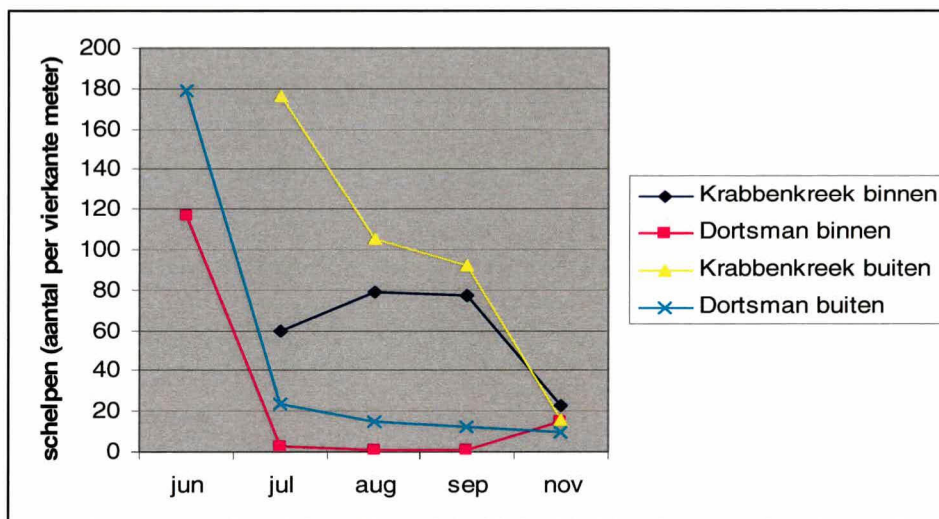
Figuur 27 Bedekking met schelpen binnen en buiten de zeegraspatches

In de plaggen van de Krabbenkreek was het aantal schelpen aan de oppervlakte in eerste instantie lager dan op de Dortsman (bedekkingspercentages respectievelijk 3-4% en 12%). In sommige plots van de Krabbenkreek waren zeer veel schelpen zichtbaar buiten de patches, waarschijnlijk omdat schelpenbanken (op een diepte van 20-40 cm) tijdens de werkzaamheden waren omgewoeld. Bij de eerste monitoring in juli bedroeg de gemiddelde bedekking 60 schelpen/m², tegenover slechts 3/m² op de Dortsman. In augustus en september steeg de schelpenbedekking in de Krabbenkreek binnen de plots, en pas in november was er sprake van een flinke daling. Buiten de plots is de bedekking aanvankelijk veel hoger dan in de plots, en net als bij de Dortsman komt dit gedurende de periode juli-september dicht bij elkaar, tot november, wanneer ze vrijwel gelijk zijn.

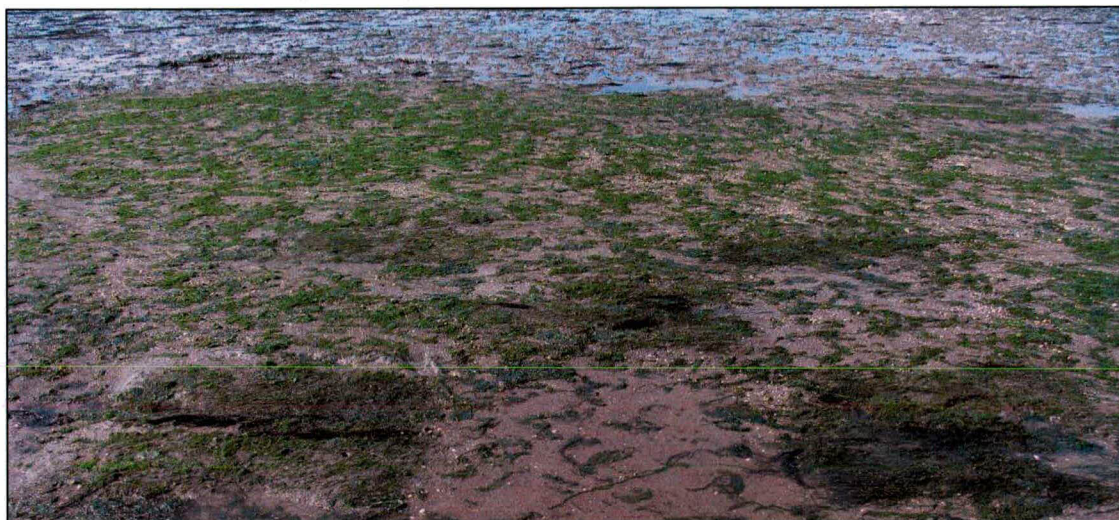
Figuur 29 Plot Krabbenkreek K16 (schelpen-kansrijk) met algenbedekking (augustus)

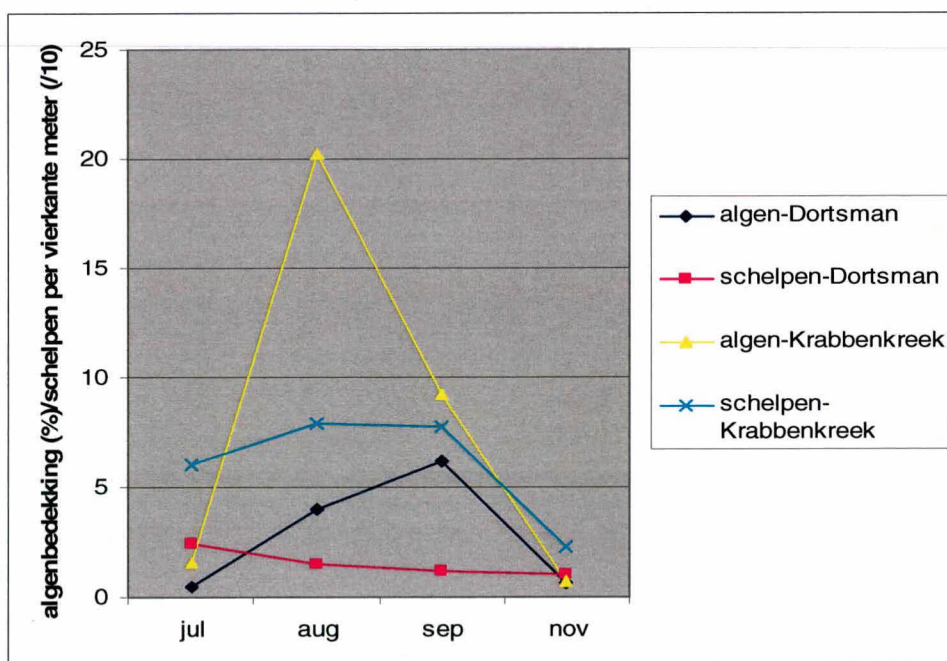
Figuur 30 Algenbedekkingen en schelpen

Als we algenbedekking in een grafiek weergeven samen met het aantal schelpen per vierkante meter (Figuur 30), dan zien we dat beide redelijk parallel lopen op de Krabbenkreek. Dit versterkt het vermoeden dat er een correlatie bestaat tussen aanhechtingsplaatsen en het voorkomen van macroalgen. Op de Dortsman bestaat deze correlatie overigens niet, mogelijk omdat de waterdynamiek daar ervoor zorgt dat de macroalgenbedekking laag wordt gehouden, ondanks de toename in aanhechtingsplaatsen.

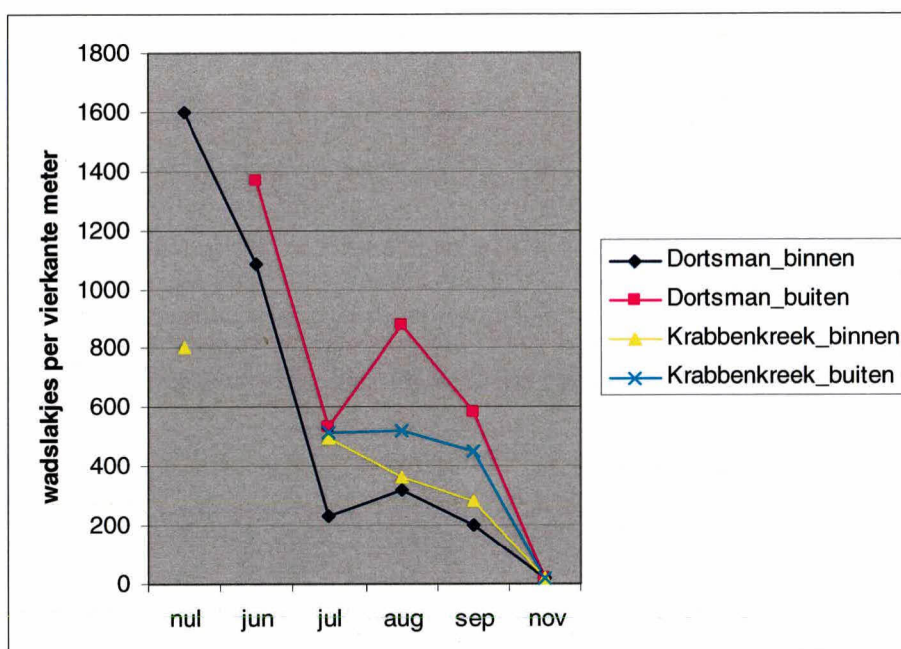
Figuur 31 Wadslakjes binnen en buiten de zeegraspatches

In de Krabbenkreek werden tijdens de nulmeting gemiddeld 800 wadslakjes/m² gevonden, en bij de eerste monitoring in juli was dit gedaald tot gemiddeld 500/m². Deze daling is minder dramatisch dan bij de Dortsman, en komt waarschijnlijk door weersinvloeden (juni was zonnig, in juli was het regenachtig). Verder was het opvallend dat in vergelijking met de Dortsman, in de Krabbenkreek de wadslakjes wel op de droge delen willen zitten, mogelijk omdat hier relatief minder vochtig oppervlak beschikbaar is, of omdat het droogvallende slik in de Krabbenkreek vochtiger is. Verder is net als bij de Dortsman het aantal wadslakjes per vierkante meter buiten de patches groter dan binnen de patches, al zijn de verschillen hier iets minder groot. Ook is er sprake van een algehele afname tussen juli en november ten gevolge van seizoensinvloeden.

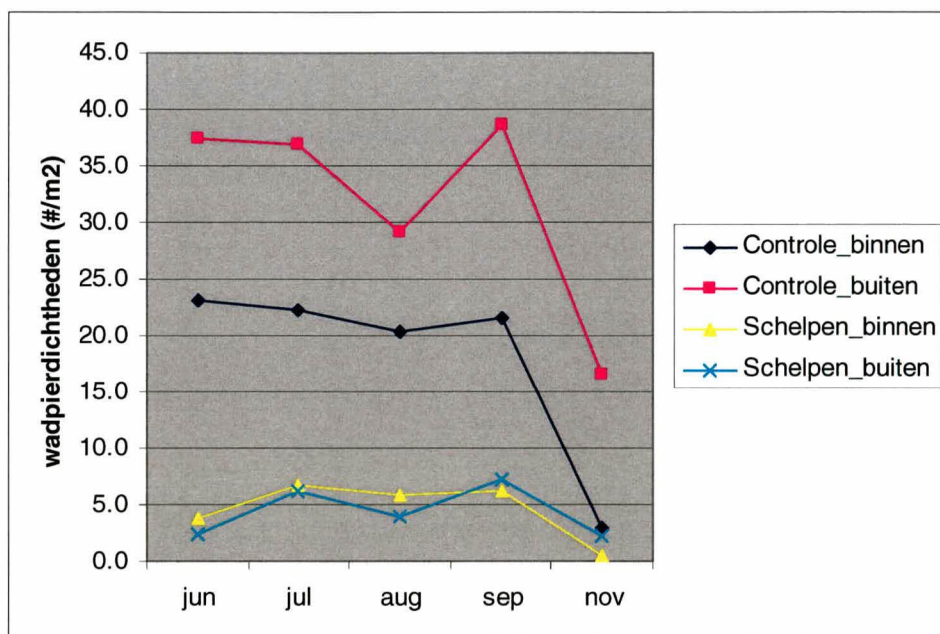
Figuur 32 Wadpieren op de Dortsman binnen en buiten de zeegraspatches

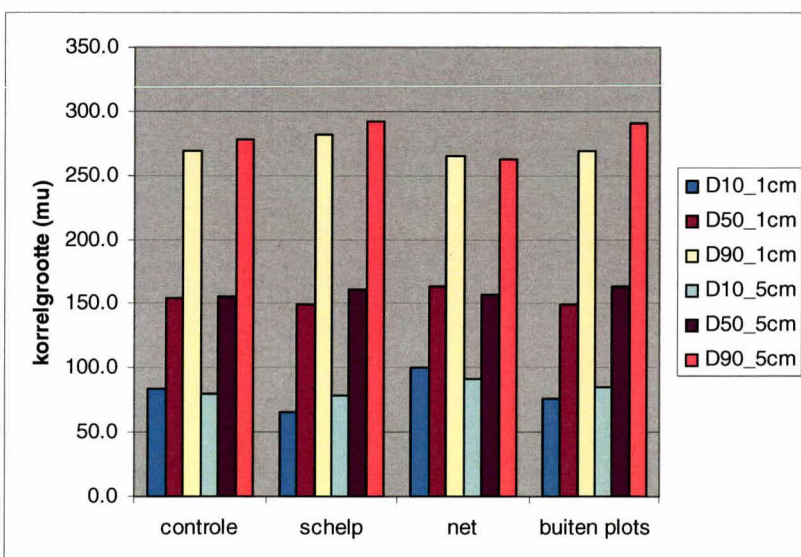
Figuur 36 Korrelgrootteverdeling in zeegrasplaggen of buiten plots in de Krabbenkreek

In de Krabbenkreek is het een stuk rustiger qua waterdynamiek, en zijn uitwisselingen en invangings vooral beperkt tot de bovenste 1cm, waar we geringe verschillen zien in korrelgrootteverdeling tussen omgeving en plaggen. Monsters genomen van de bovenste 5cm, tonen grote verschillen, wat het verschil qua sedimentamenstelling aangeeft tussen Slikken van Viane en de Krabbenkreek.

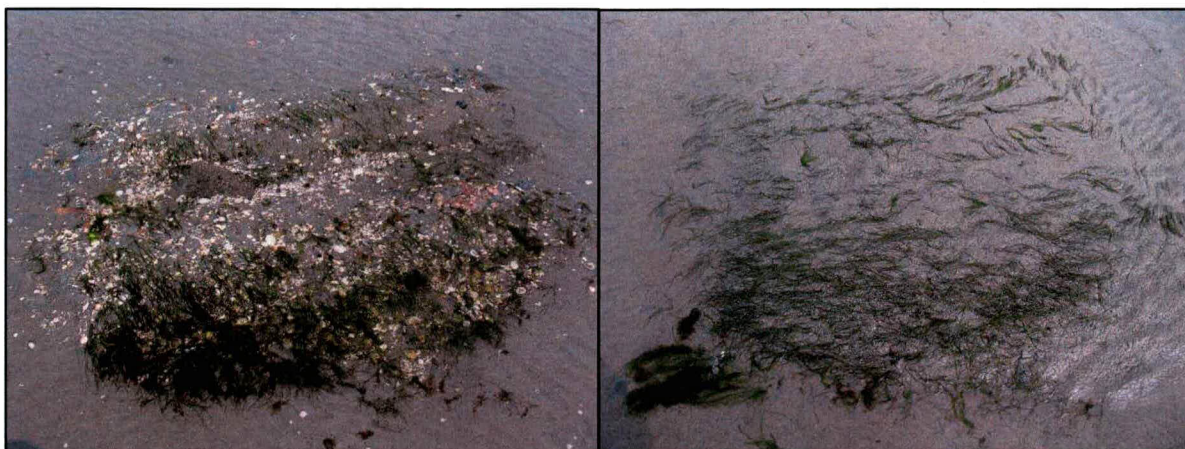
Figuur 38 Verschil na ruim 2 maanden: patch D3-1

Op 8 juni 2007 (links) en 21 augustus 2007 (rechts)

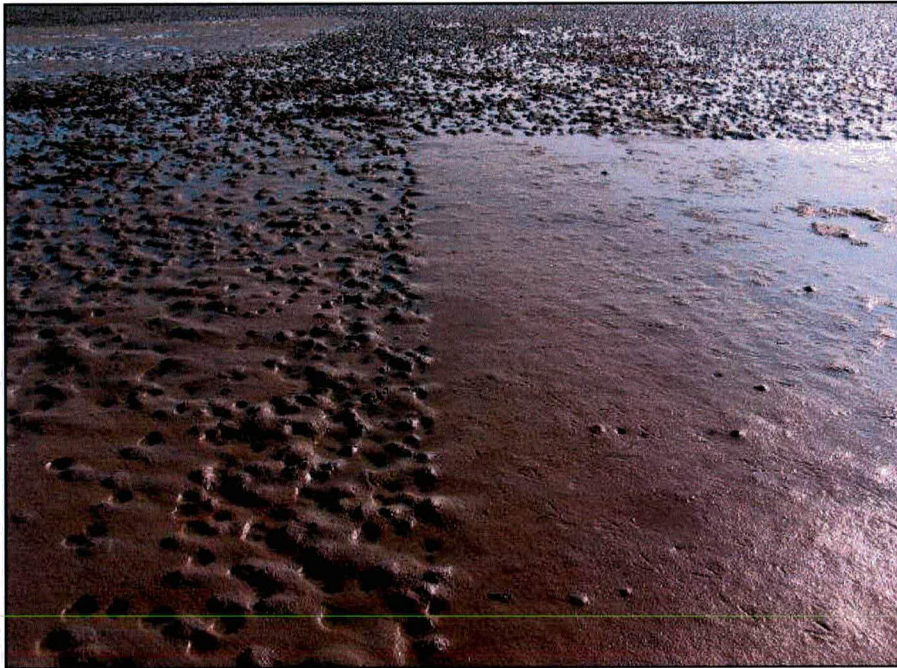
Figuur 40 Netten elimineren wadpijeren en reduceren microreliëf (Plot K6 op 6 oktober 2007)

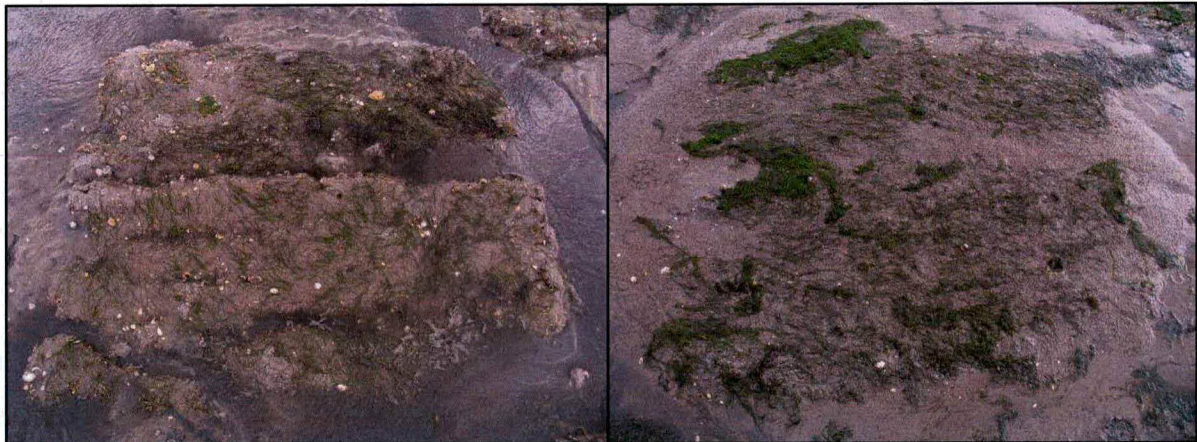
Figuur 41 Patch K5-5 op 23 juni (links) en 23 augustus 2007 (rechts)

Hoewel er veel minder dynamiek is in de Krabbenkreek zijn de veranderingen in reliëf in de tijd toch opvallend. Tussen de nulmeting en de eerste monitoring in juli was het percentage van de patches dat onder een laagje water bleef meer dan gehalveerd. Bovendien was de gemiddelde diepte afgenomen van 2 cm naar net onder 1 cm. Dit illustreert dat, net als bij de Dortsman, binnen een gering aantal weken vrij veel sediment kan worden ingevangen door zeegrasplaggen. Bij observaties in augustus blijkt ook dat de gaten en kloven die duidelijk aanwezig waren na het leggen van de plaggen in juni (Figuur 41, links), na twee maanden grotendeels waren verdwenen (Figuur 41, rechts).

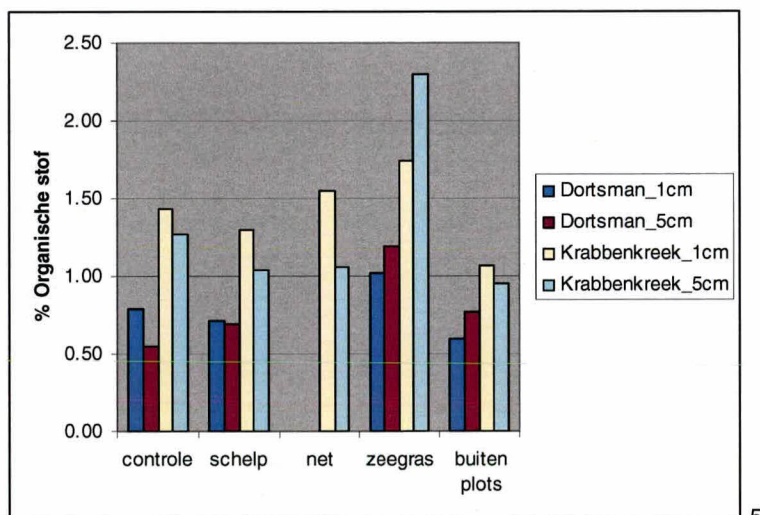
Figuur 45 Organische stofgehalte van sedimenten

zeegrasvelden hebben wel een hoger organische stofgehalte dan de andere sedimenten, met 1,56% tegenover 1,08% in de behandelde plots en 0,85% buiten de plots²⁰. Alle getoetste data waren normaal verdeeld (getoetst met ANOVA; zie 4.4). Er waren geen significante verschillen tussen behandelingswijzen en tussen de samples genomen op 0-1 en 0-5 cm diepte bij zowel Dortsman als Krabbenkreek.

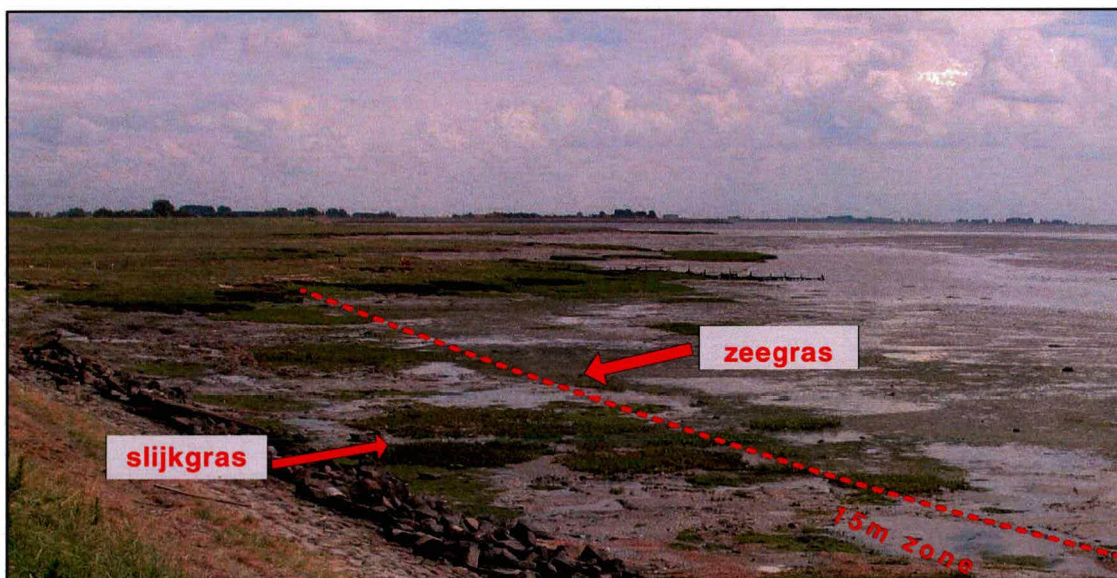
Figuur 47 Donorlocatie na verwijderen van zeegrasplaggen in 15m zone

Na het verwijderen van de zeegrasplag is nog een extra hoeveelheid slib (5 cm) verwijderd van de donorplek. Vervolgens is een schelpenlaag van 10 cm dikte aangebracht, en het weggehaalde slib in een 5 cm dikke laag weer hier overheen aangebracht en geëgaliseerd. Verder dan een afstand van 15 m van de teen van de dijk is het zeegras niet verstoord, en buiten de 15 m lijn begint op veel plaatsen direct een dicht zeegrasveld. Figuur 47 laat zien dat de *Spartina* veldjes grotendeels ongestoord achter blijven in de 15-meterzone, waar het klein zeegras grotendeels is verwijderd. Dit is ook goed te zien op de luchtfoto gemaakt op 21 juni 2007 door Dhr. Stikvoort (Provincie Zeeland) tijdens zeehondentellingen (Figuur 48).

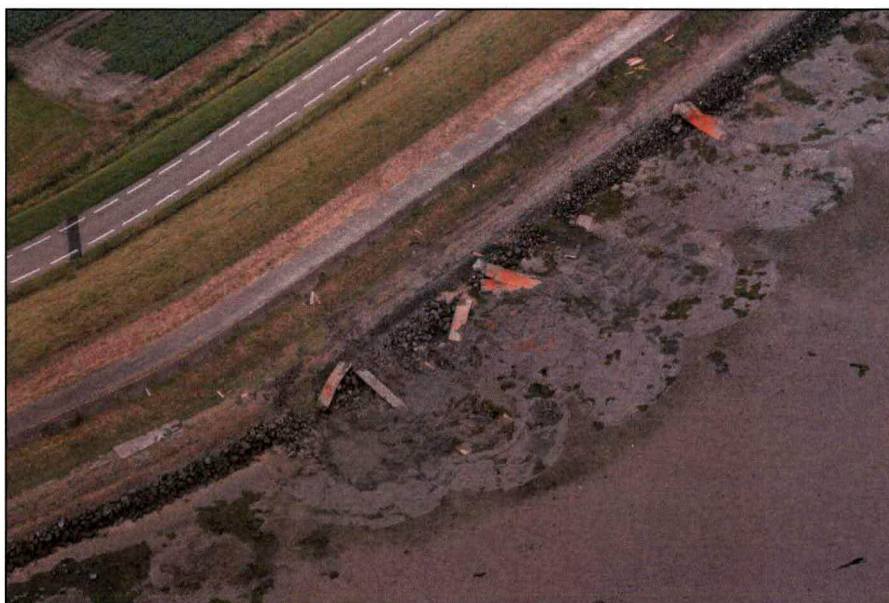
Figuur 48 Luchtfoto van donorlocatie na verwijderen van zeegrasplaggen

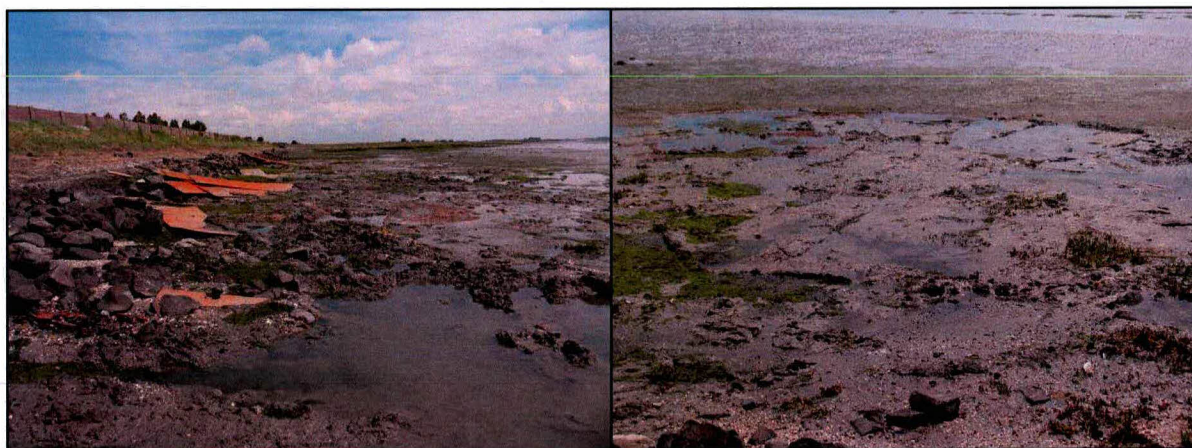
Figuur 49 Donorlocatie op 22 juni 2007, direct na afronding van het rooien

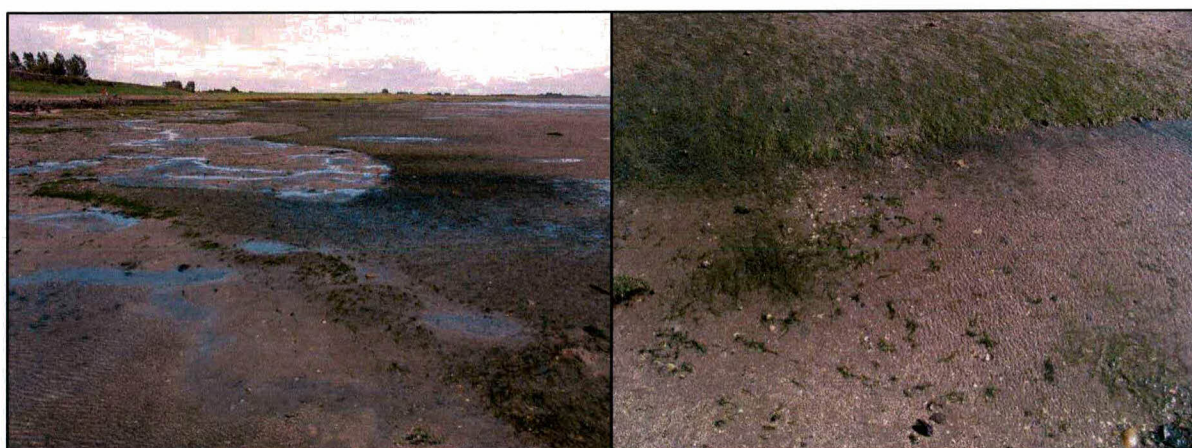
Figuur 50 Donorlocatie op 22 augustus 2007

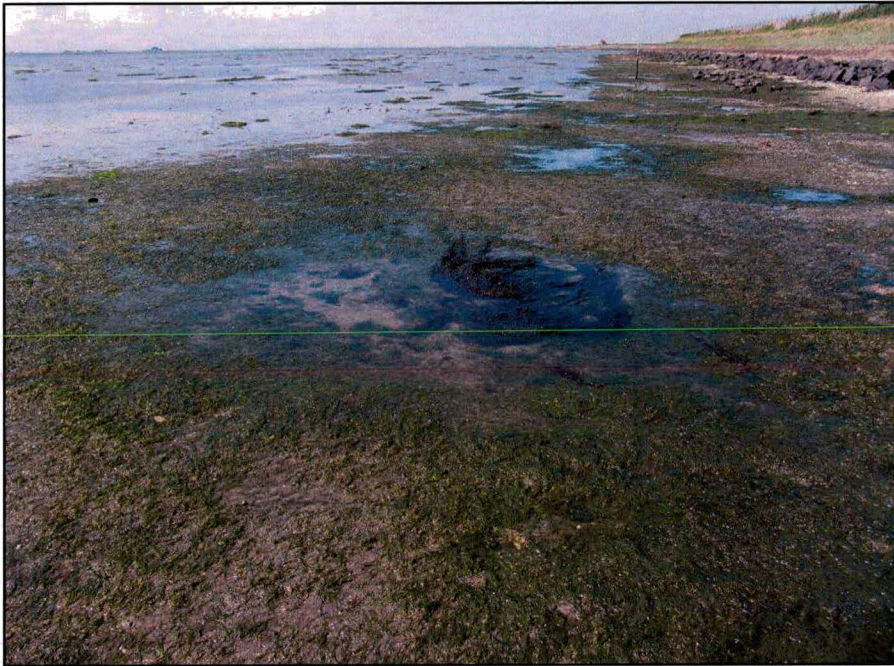
Foto 1 Viane: *Gezonde velden van klein zeegras langs de teen van de dijk*

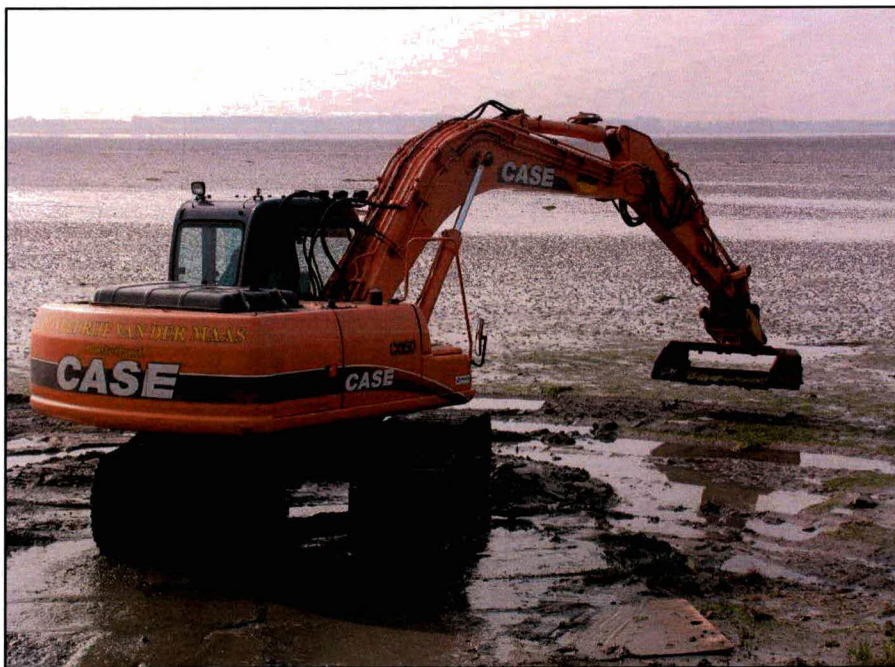
Foto 2 Viane: *Rooien van zeegrasplaggen met behulp van een kraan*

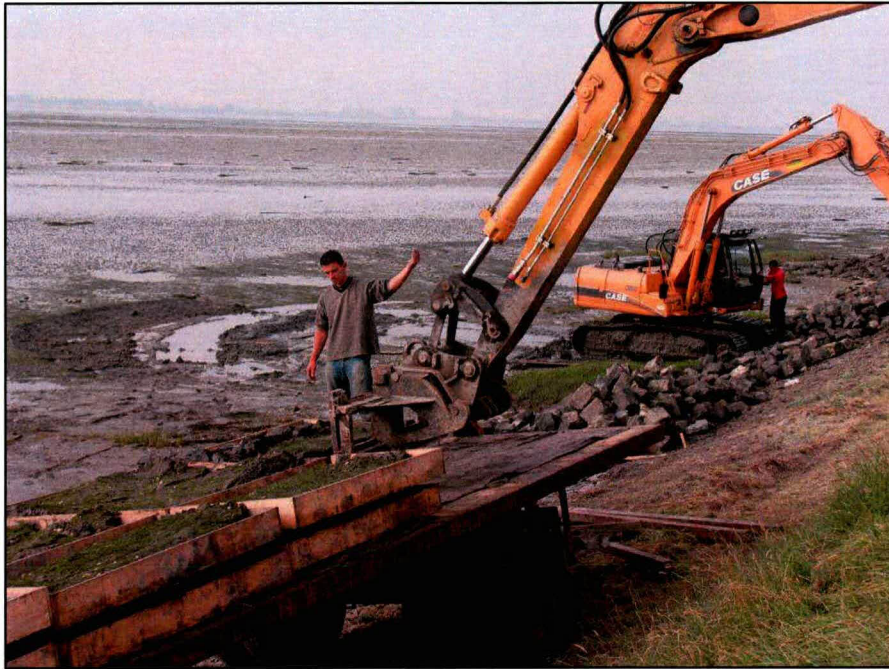
Foto 3 Viane: *Rooien (achter) en vervoer (voorgond) van zeegrasplaggen*

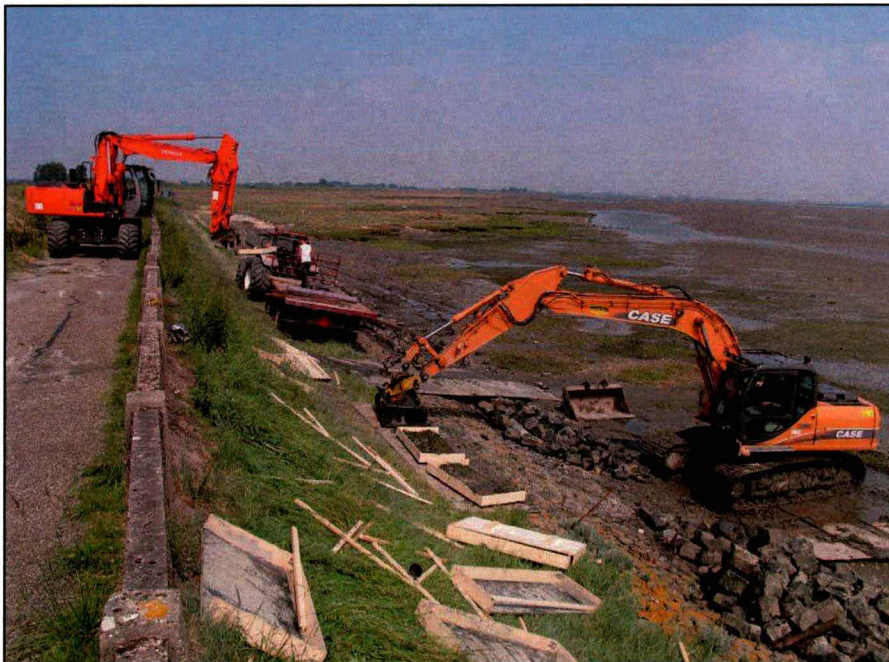
Foto 4 Viane: *Rooien (voorgond) en vervoer (achter) van zeegrasplaggen*

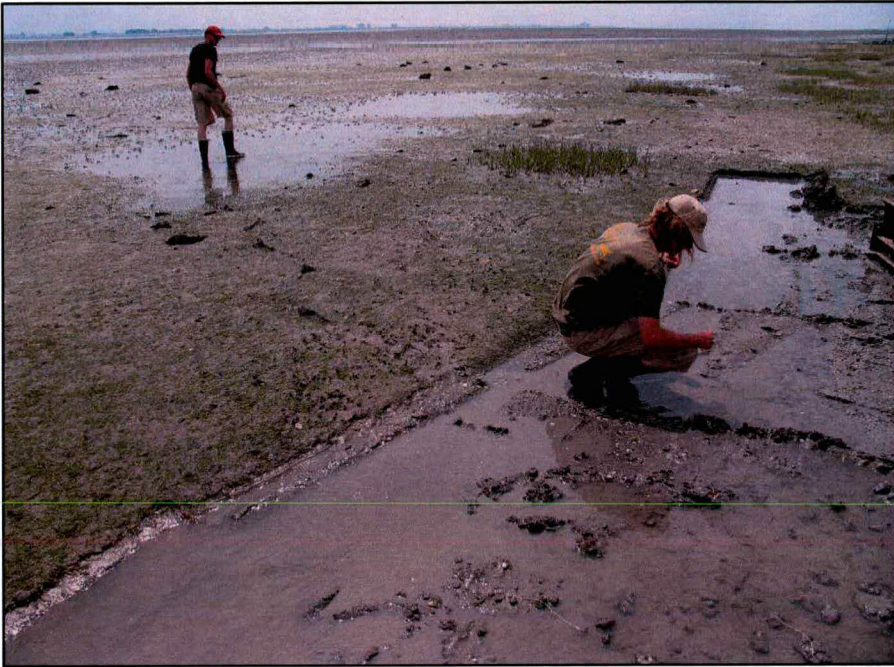
Foto 5 Viane: *Gerooid zeegrasveld: tot 15 m vanaf de teen van de dijk*
