**Proeven met verplaatsen van klein zeegras
Zostera noltii in de Oosterschelde:
mitigatiemaatregel bij toekomstige
dijkwerkzaamheden
ZLD - 6470**

Eindrapportage

Herziene versie 22 maart 2008

Projectbureau Zeeweringen
Rijkswaterstaat &
Provincie Zeeland

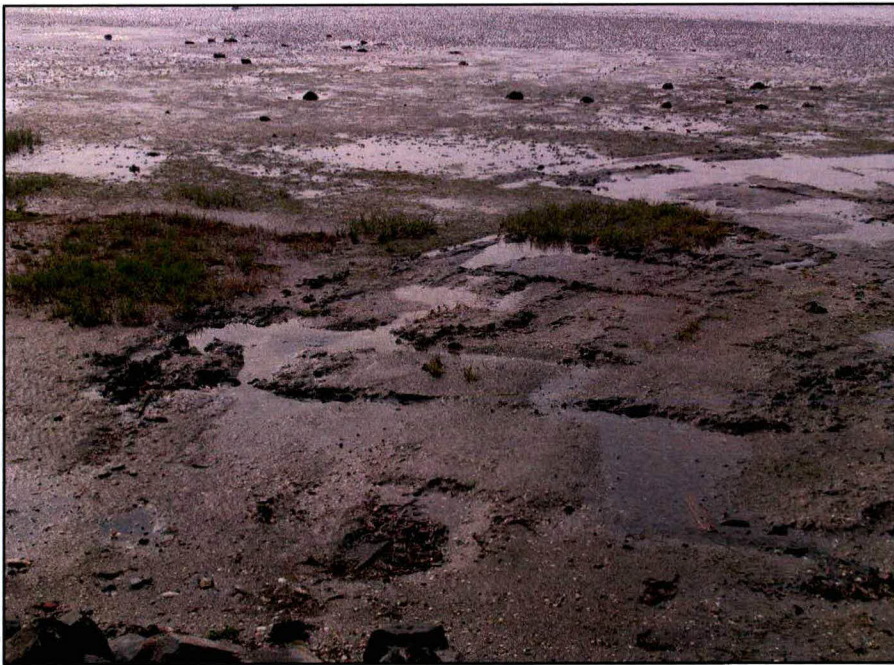
Foto 6 Viane: *Gerooide zeegrasvelden zijn nabehandeld met een schelpenlaag (10cm) met daarop een laag slib*

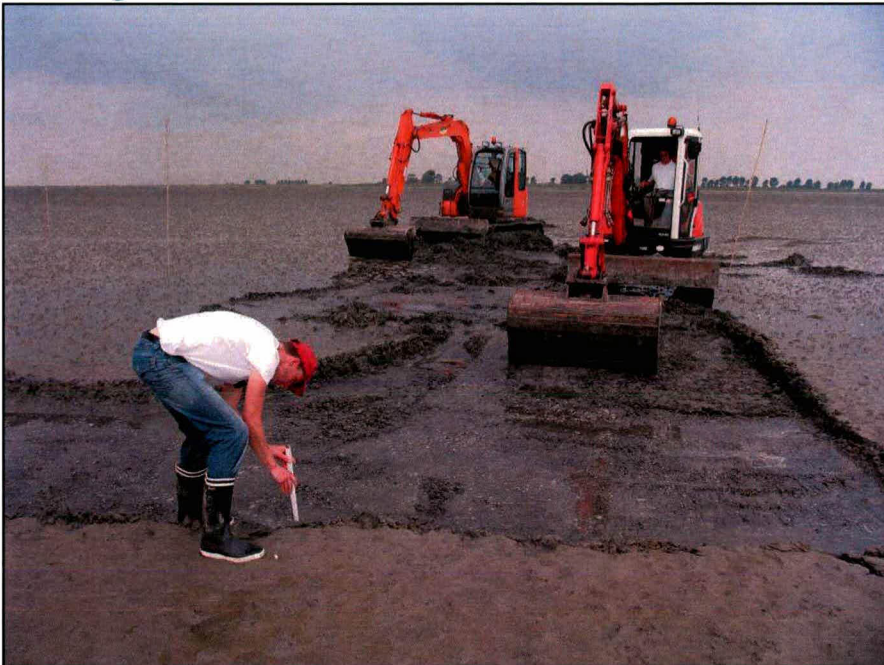
Foto 1 Dortsman: *Plots worden uitgegraven tot 15 cm diepte*

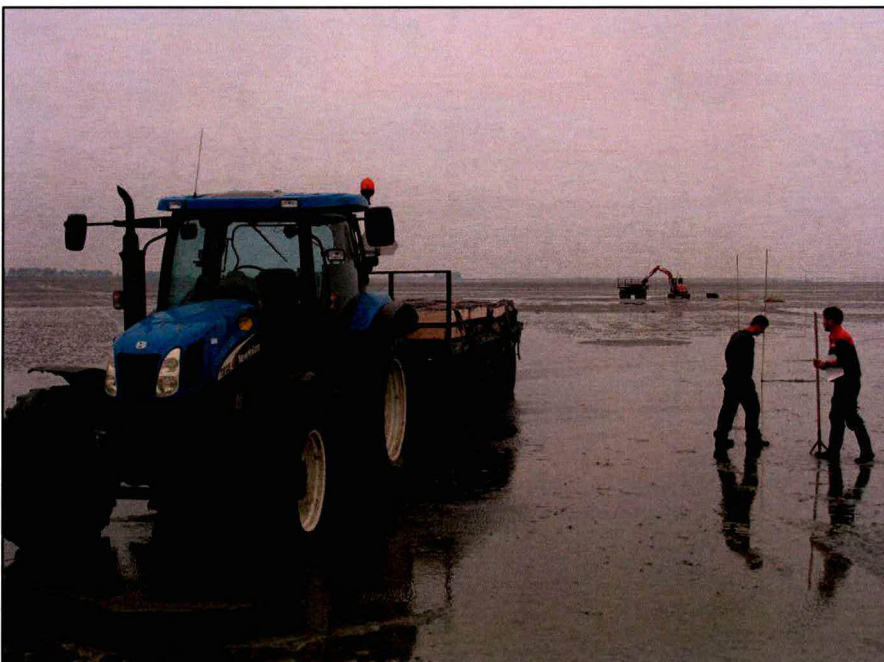
Foto 2 Dortsman: *Vervoer van plagen met tractor en aanhangwagen*

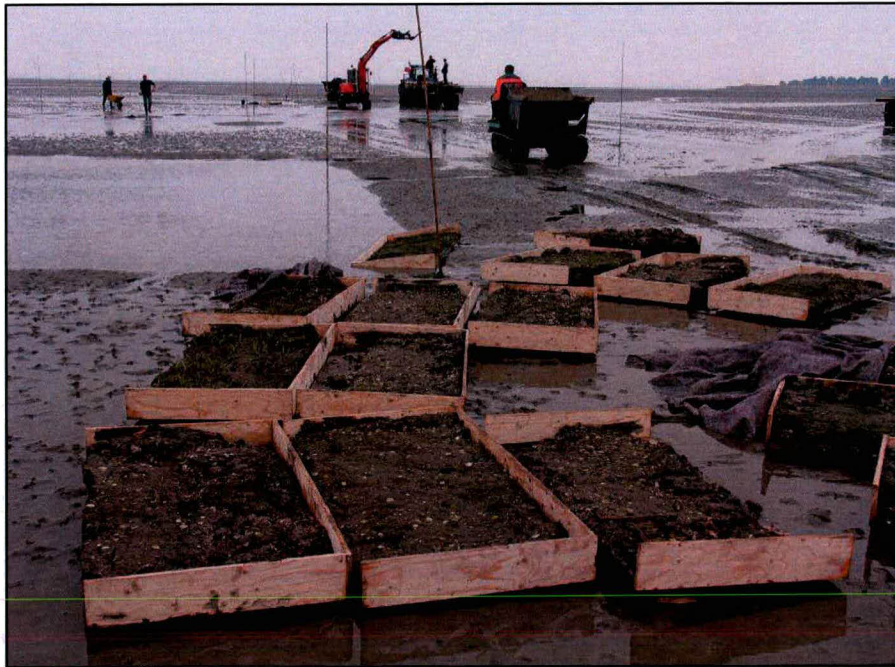
Foto 3 Dortsman: *Plaggen liggen klaar om te worden gelegd in uitgegraven plots*

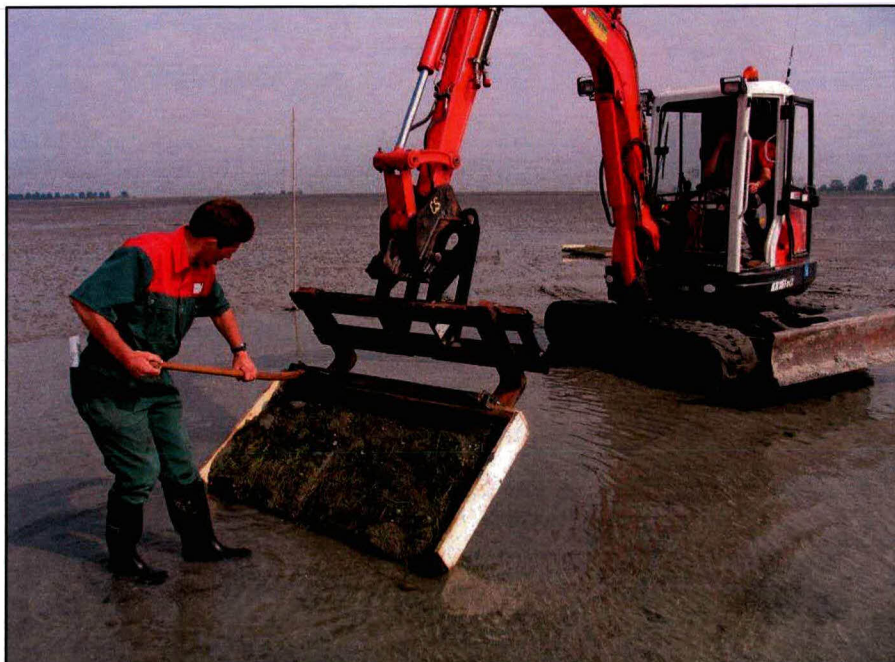
Foto 4 Dortsman: *Het lossen van de eerste zeegrasplag*

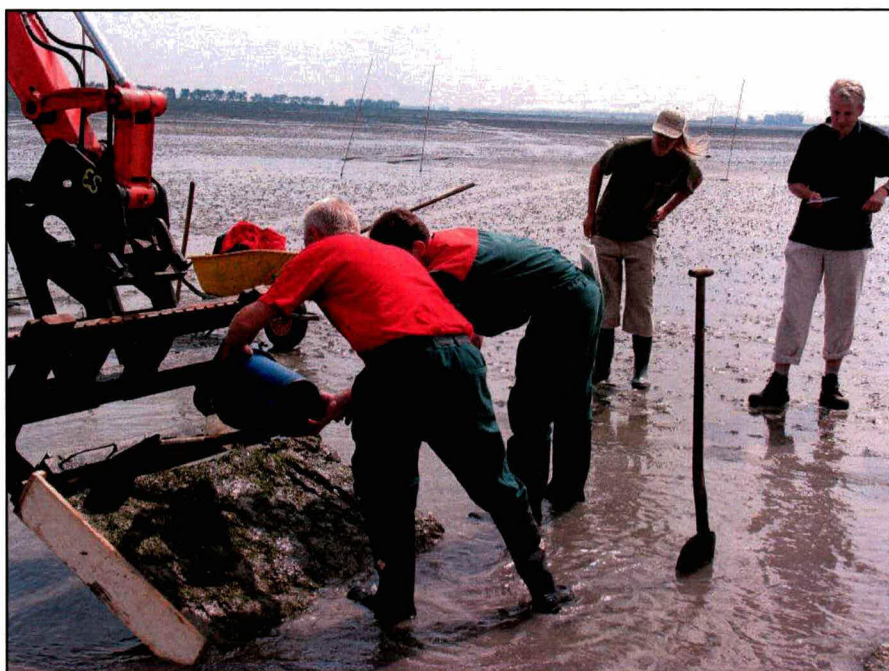
Foto 5 Dortsman: *Emmers water werden gebruikt om plagen los te weken*

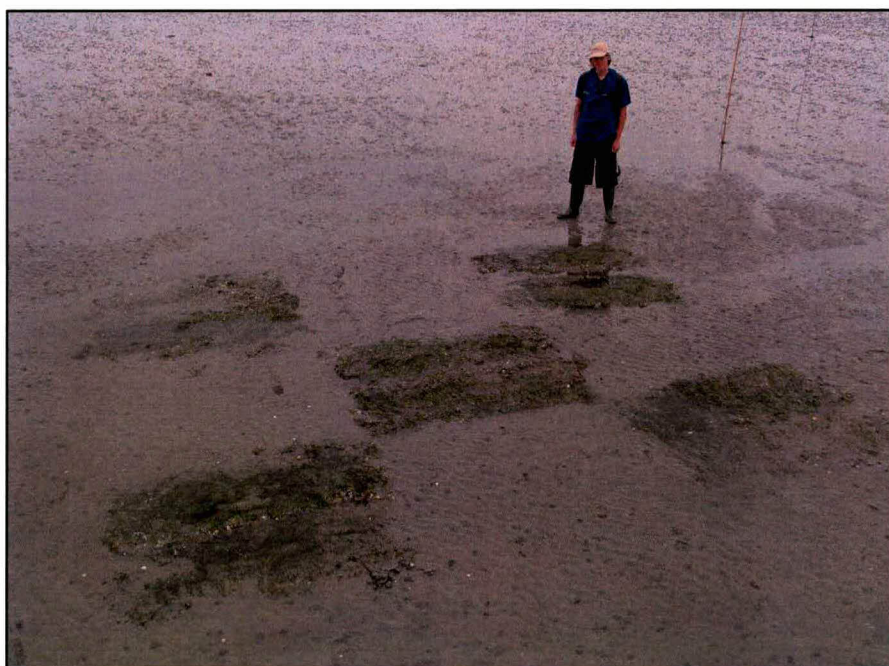
Foto 6 Dortsman: *Kansrijke plot met 5 zeegras patches*

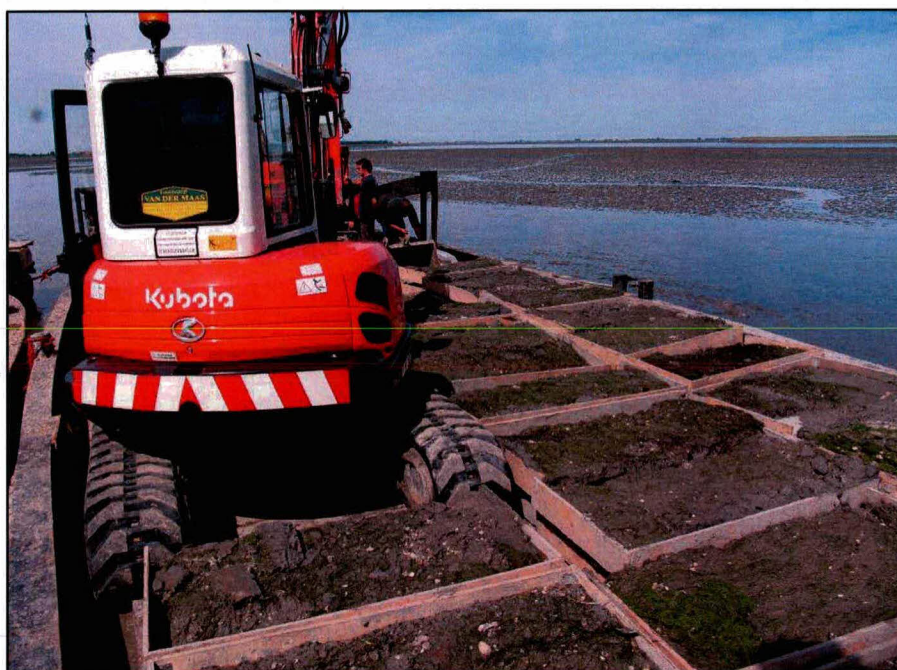
Foto 1 Krabbenkreek: *Vervoer van plaggen ging via een platbodem*

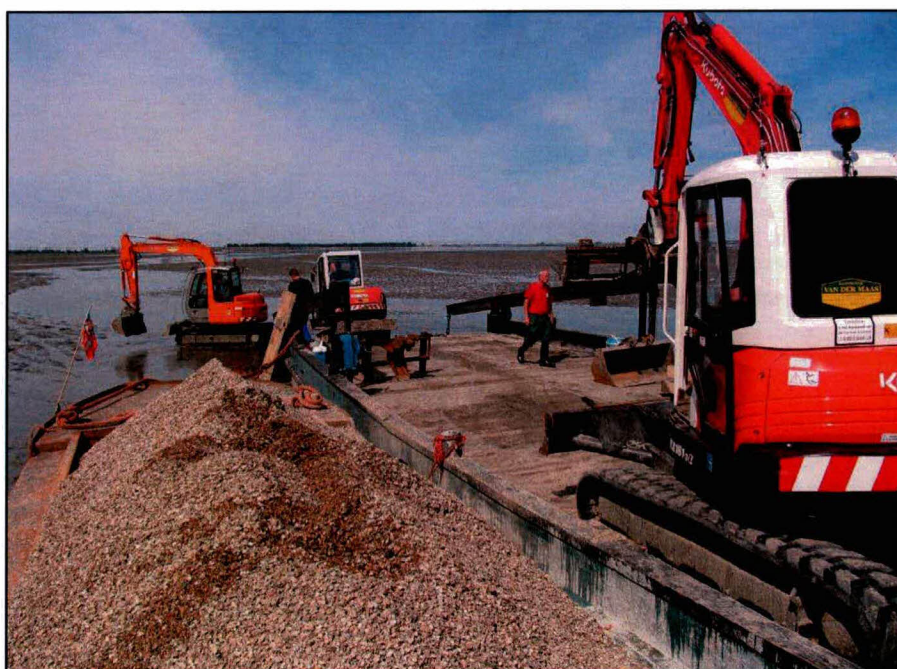
Foto 2 Krabbenkreek: *Kranen en schelpen werden ook per platbodem vervoerd*

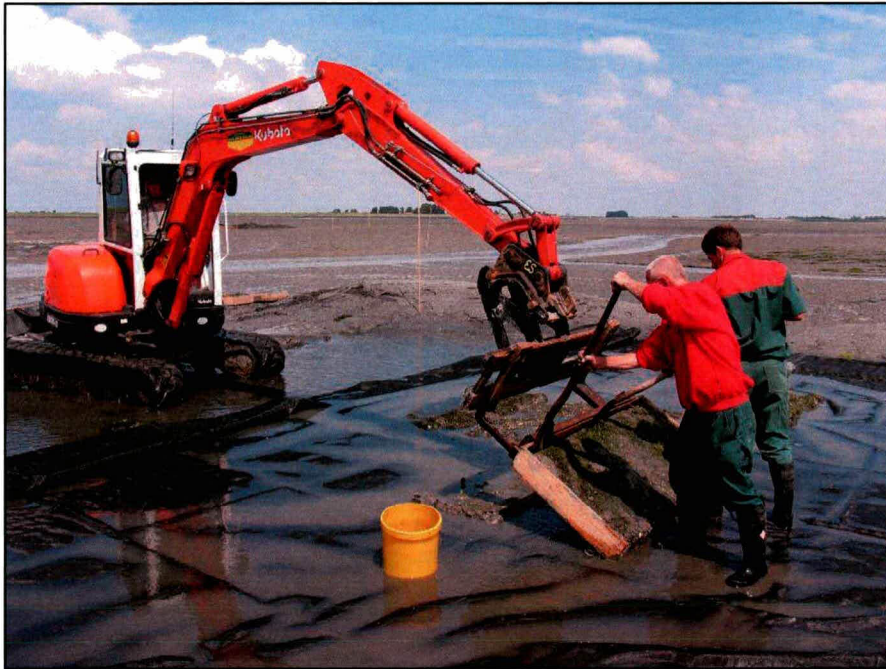
Foto 3 Krabbenkreek: *Leggen van plaggen in een plot waarin een net is aangebracht*

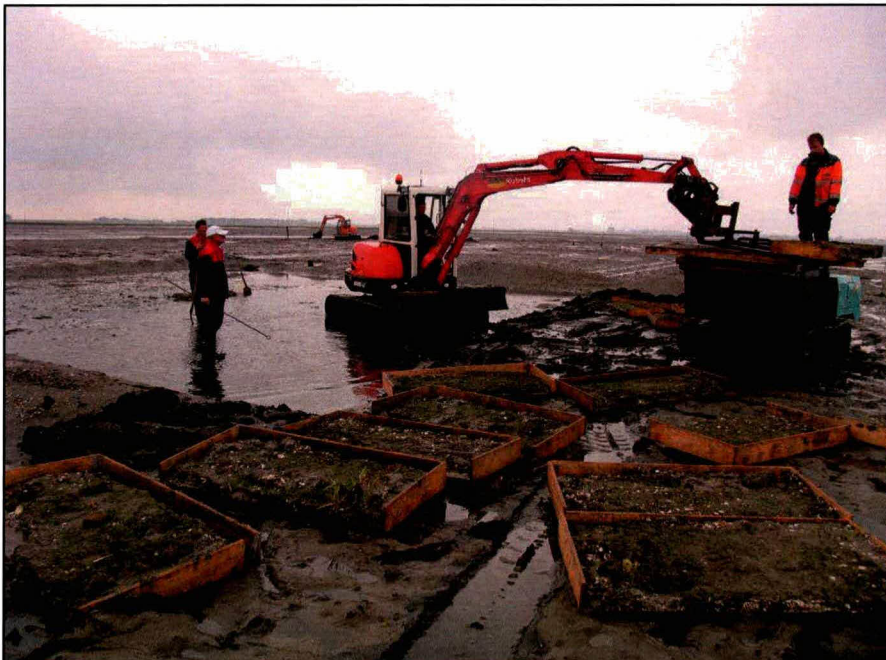
Foto 4 Krabbenkreek: *Plaggen worden gelegd*

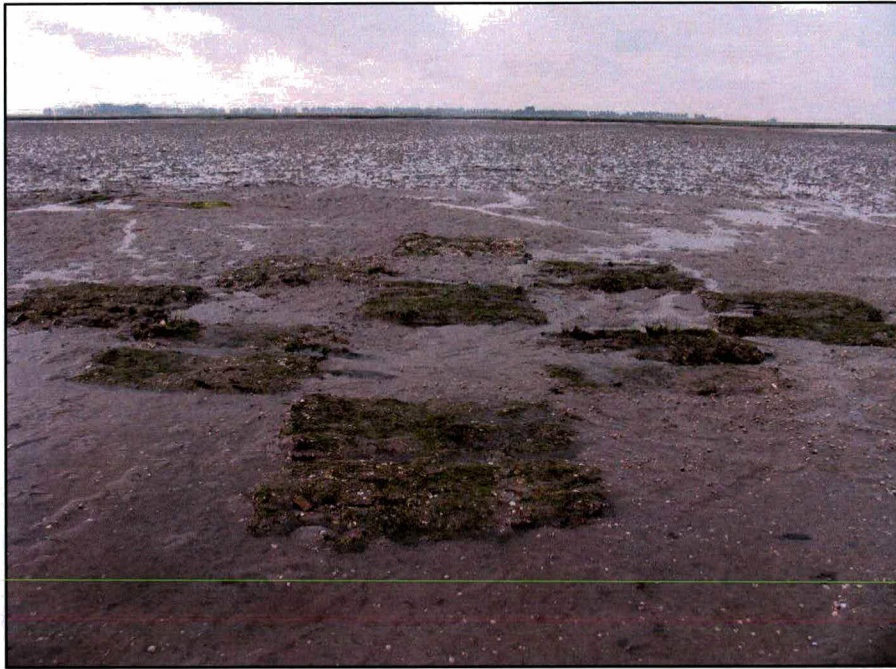
Foto 5 Krabbenkreek: *Veilige plot met 8 zeegras patches (ieder 1,5 bij 1,5 m)*

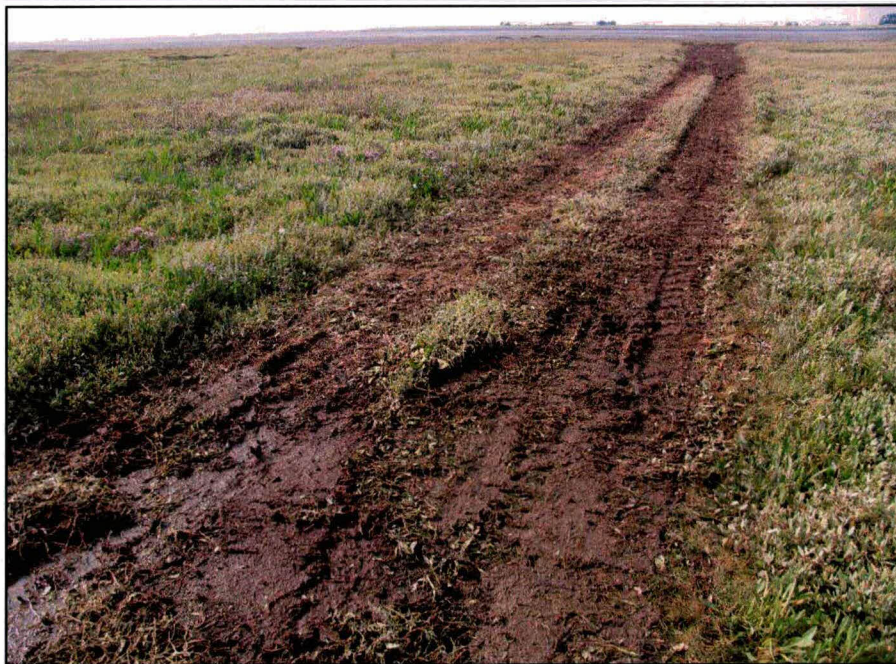
Foto 6 Krabbenkreek: *De Schapendam is achteraf geëgaliseerd om herstel te bevorderen*
