Polder/Dijkvak
Polder de Breede Watering bewesten
Yerseke dp 1385 – dp 1397
*(als aanvulling op de Molenpolder / Polder
de Breede Watering dp 1348 – dp 1385)*

PZDT-M-07528

DEFINITIEF

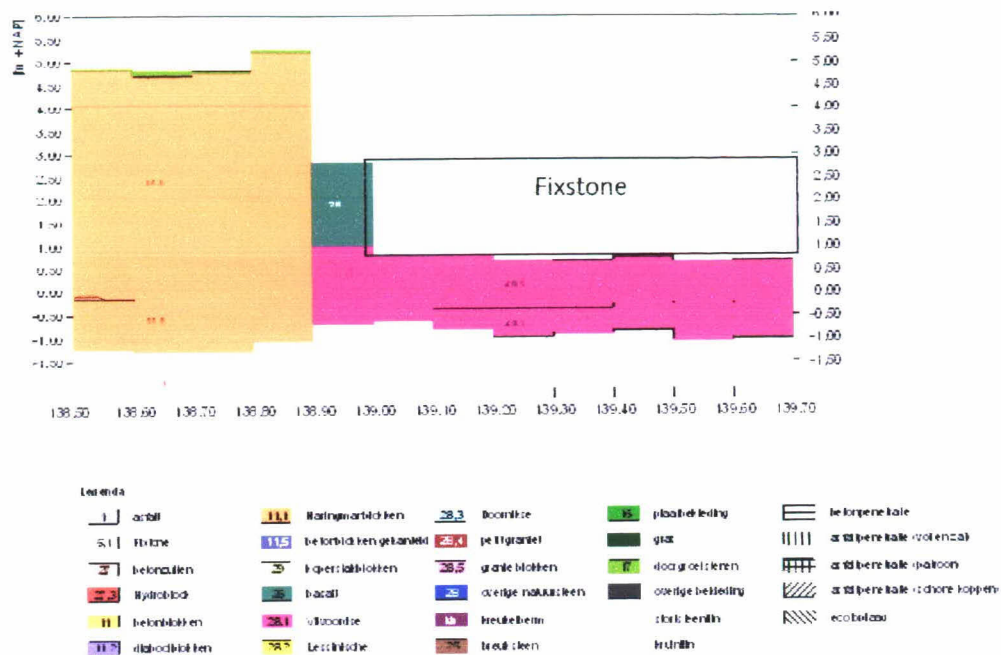
Figuur 3: Bekleding Polder de Breede Watering bewesten Yerseke dp 1385 – dp 1397

De bekleding komt grotendeels overeen zoals die in het toetsrapport is aangegeven. De bekleding bestaat voor verreweg het grootste deel uit Vilvoordse (waarvan een deel is ingegoten met beton) en Fixstone. Enkel in het begin zijn betonblokken aanwezig.

De huidige bekleding is te zien in figuur 3.

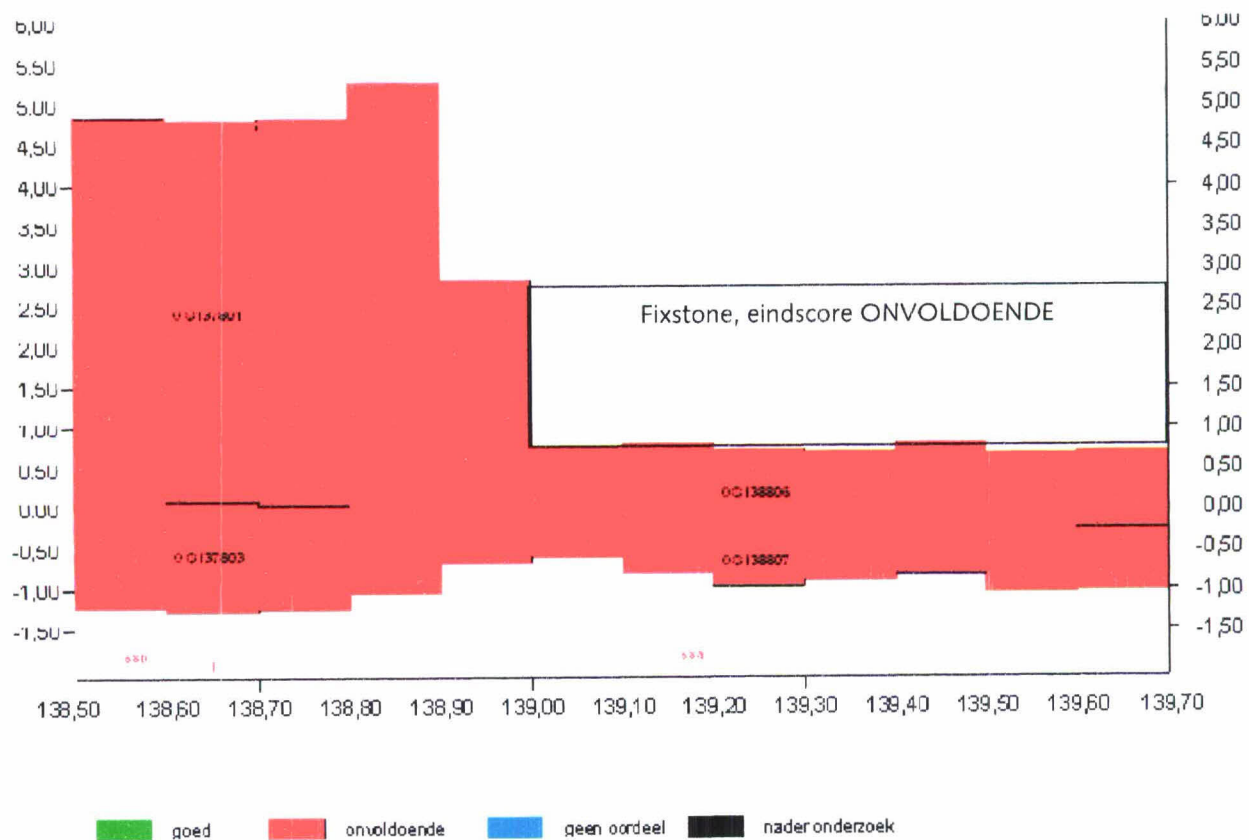
Glooiingskaart met eindscores Polder de Breede Watering bewesten Yerseke dp 1385 - dp 1397

Vlakcode: OS138901
 - Bekledingstype Vilvoordse ingegoten met beton (28,12) op puin en vlijlagen
 Score: **ONVOLDENDE**

Vlakcode: OS138004
- Bekledingstype doorgroeistenen (17) direct op klei
Score: **ONVOLDOENDE** (score afschuiving goed)

Vlakcode: OS138803, OS138804
- Bekledingstype Fixstone (5,1)
Score: **ONVOLDOENDE** (score afschuiving goed)
Beheerderoordeel **ONVOLDOENDE**

Vlakcode: OS137801, OS137803
- Bekledingstype Haringmanblokken (11,1) op steenslag, geotextiel en mijnsteen
Score: **ONVOLDOENDE** (score afschuiving goed)

Vlakcode: OS138805
- Bekledingstype basalt (26) op puin en vlijlagen
Score: **ONVOLDOENDE** (score afschuiving onvoldoende)

Vlakcode: OS138806
- Bekledingstype Vilvoordse (28,1) op puin en vlijlagen
Score: **ONVOLDOENDE** (score afschuiving grotendeels onvoldoende , klein deel goed, bij score onvoldoende kleidikte geringer dan beheerderwens (0,60 m))

Vlakcode: OS138807
- Bekledingstype Vilvoordse (28,1) op puin en vlijlagen
Score: **ONVOLDOENDE** (score afschuiving goed)

Het traject van de Polder de Breede Watering bewesten Yerseke tussen dp 1385 en dp 1397 wordt vrijgegeven voor het maken van een nieuw ontwerp.

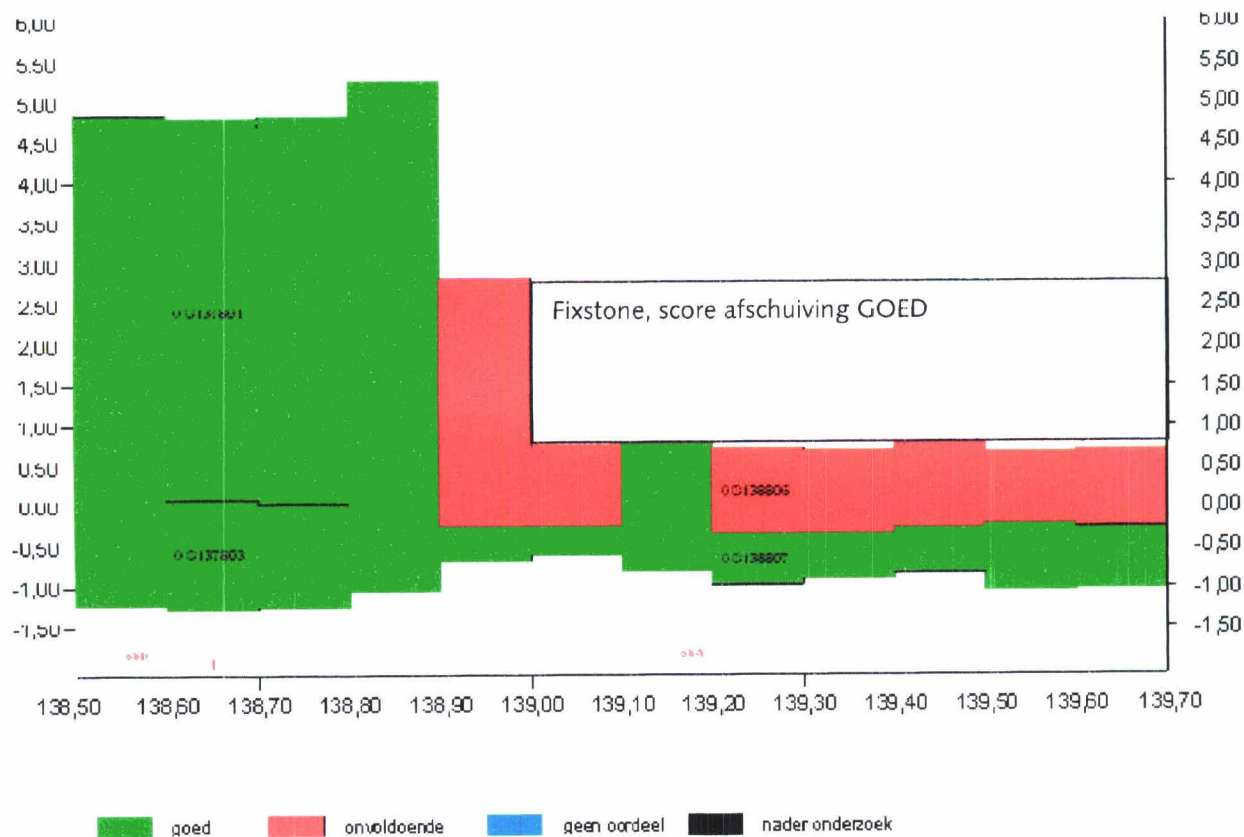
Glooiingskaart met scores afschuiving Polder de Breede Watering bewesten Yerseke dp 1385 - dp 1397

De voor het mechanisme afschuiving benodigde dikte van de kleilaag is soms minder dan beheerstechnisch wenselijk is. Hier is overleg met de beheerder gewenst. Tevens is het wenselijk kleiboringen en breekpunten te laten uitvoeren.

Door het waterschap zijn géén kleiboringen en breekpunten uitgevoerd. Het is wenselijk dit in de ontwerpfase wel te laten uitvoeren gezien de scores onvoldoende aangaande afschuiving (als controle).
