# Bewezen sterkte Noorse steen

Deelonderzoek 6.0 van het Onderzoeksprogramma Kennisleemtes  
Steenbekledingen

Definitief rapport

Projectnummer: 04i033

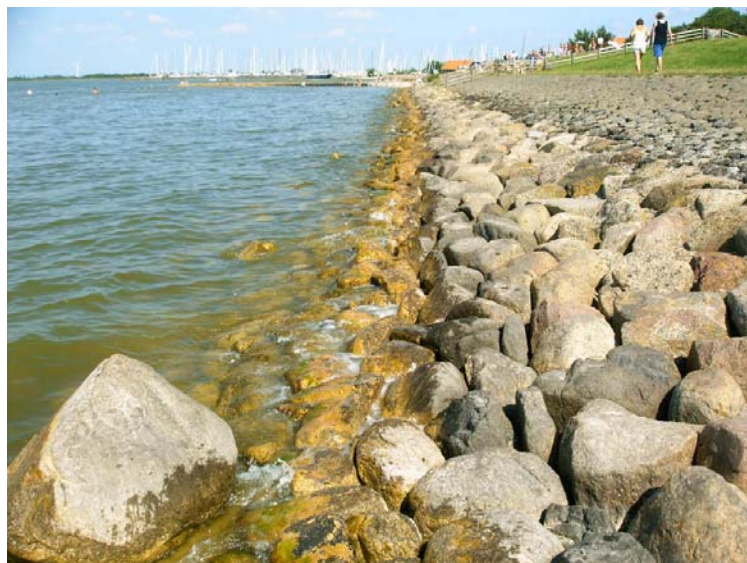
**Foto 2.1.** Eén steen los op het talud. Deels terug geplaatste steen na schade door kruierend ijs?

Er zijn wel schadegevallen aan Noorse steen, maar deze hebben niet met storm te maken. Kruierend ijs wil nog wel eens veel schade opleveren. Vooral de stenen die onderop liggen en uitsteken gaan met het ijs mee. Waarschijnlijk werden deze stenen later lager op de glooiing terug gezet, maar niet altijd in de zetting. Foto 1 geeft een steen, bij Hindelopen aan de Friese IJsselmeerkust, die boven op de zetting staat. Een resultaat van kruierend ijs?

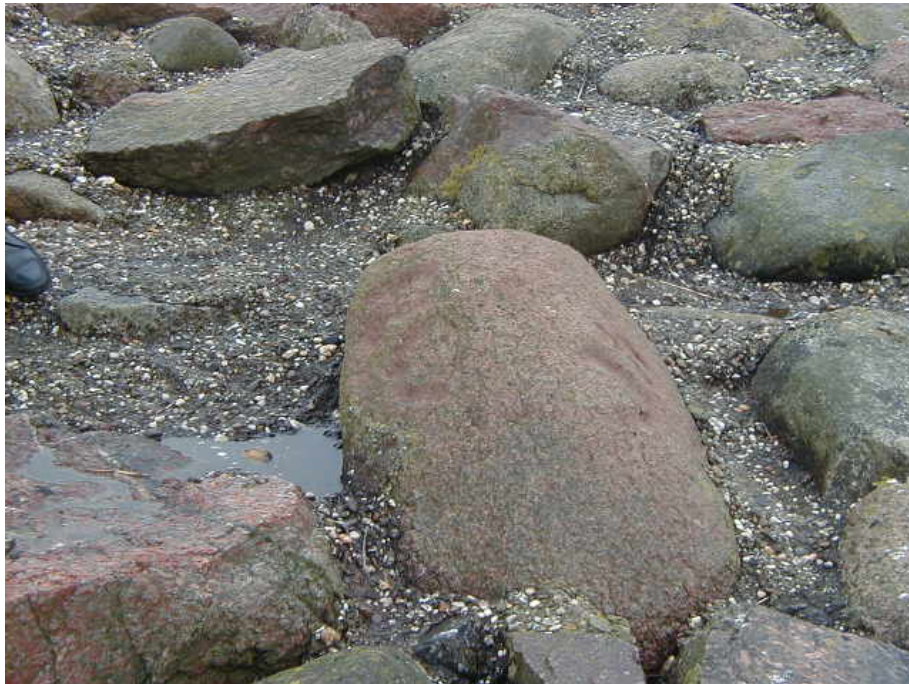
**Foto 2.2.** Uitstekende steen bij hmp 5,64. Mogelijke schadelocatie in 1976.

De schade aan een Noorse steenglooiing ontstond op 3 januari 1976. Het betrof één grote steen die omhoog kwam, in zijn gat bleef liggen en ook niet uit dit gat is verplaatst. Later is het talud met beton ingegoten. Omdat de steen te groot en te zwaar was om hem weer goed terug te plaatsen, is de steen rechtop blijven staan en deze steekt alsnog boven het talud uit.

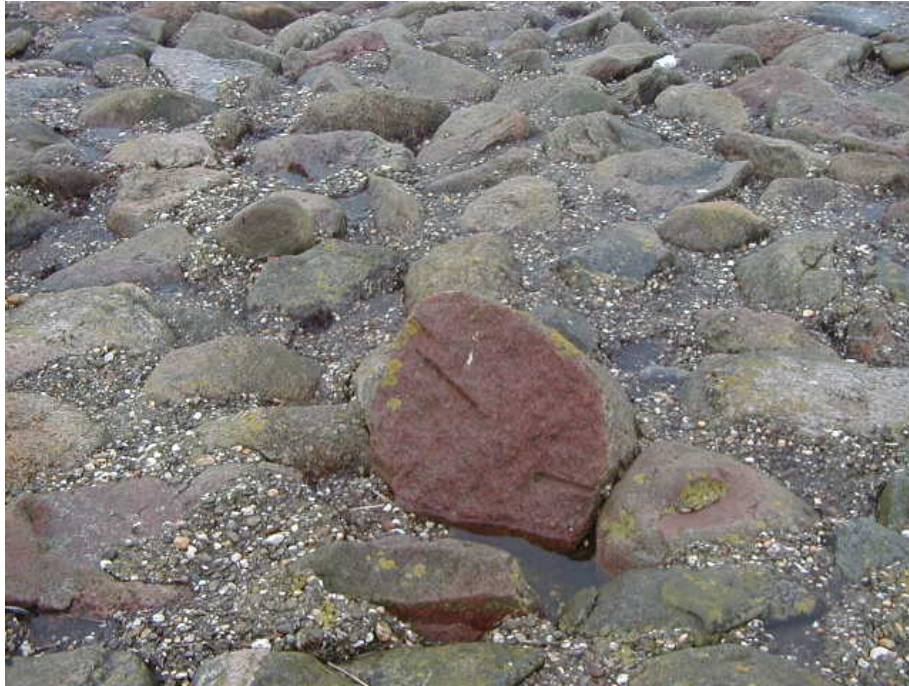
**Foto 2.3.** Uitstekende steen bij hmp 5,67. Mogelijke schadelocatie in 1976.

Wetterskip Fryslân en ing. L.A. Philipse zijn in het kader van dit onderzoek terug gegaan naar de plek van schade. De uitstekende steen was echter niet precies meer te lokaliseren, want er bleken 3 stenen boven het talud uit te steken, 2 grotere en 1 kleine. Alle drie de stenen bevinden zich op hetzelfde NAP-niveau van ongeveer NAP +2,7 m tot NAP +2,8 m. De Noorse stenen bevinden zich tussen hectometerpalen 5,55 en 5,75. De bovenkant van de glooiing bevindt zich op NAP +4,25 m en de onderkant op NAP +1,1 m. Boven de Noorse steen bevindt zich gepenetreerde basaltzuilen tot NAP +5,1 m. De helling van de Noorse steenglooiing is 1:4,5. Eén van de grote uitstekende stenen bevindt zich ter hoogte van hectometerpaal 5,64 en de afmetingen van het bovenvlak van de steen zijn 0,60 x 1,00 m, zie foto 2.2. De andere steen ligt bij hectometerpaal 5,67 en de afmetingen van het bovenvlak zijn 0,55 x 0,75 m, zie foto 2.3.

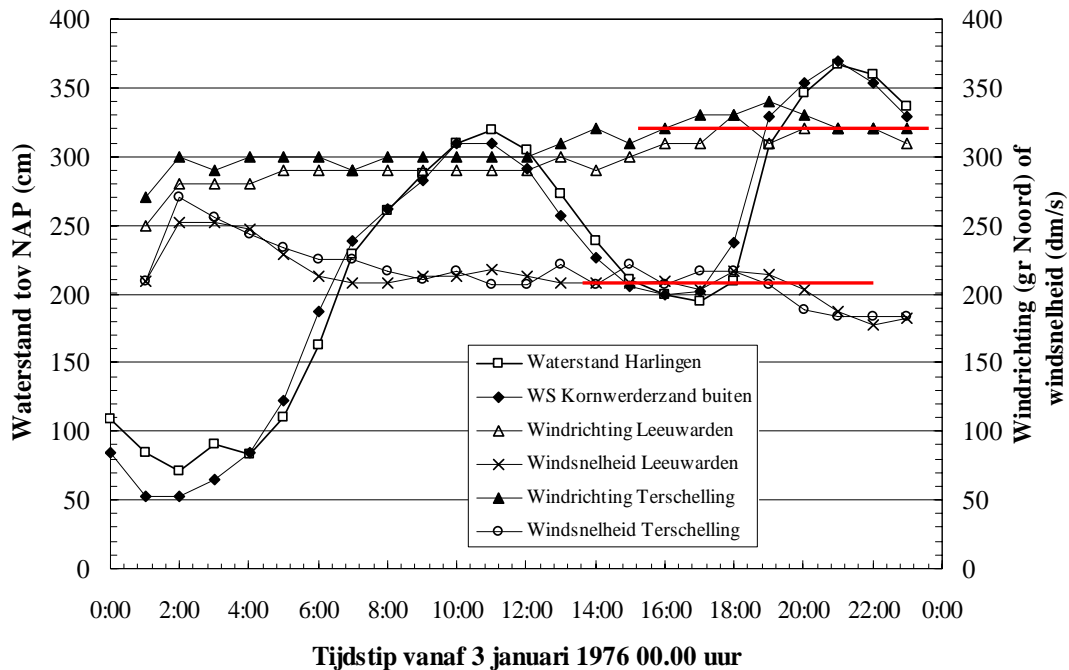
**Figuur 3.2.** Wind- en waterstandgegevens van storm 3 januari 1976.

De meetstations in Leeuwarden en op Terschelling hebben de windsnelheden en windrichtingen tijdens de storm gemeten. De uurgemiddelde windsnelheden en -richtingen zijn in figuur 3.2 uitgezet voor 3 januari 1976. 's Ochtends vroeg is de windsnelheid meer dan 25 m/s, later op de dag is de windsnelheid vrijwel constant 21 m/s tot 20.00 uur als de snelheid afneemt naar 18 m/s. Beide stations geven ongeveer dezelfde waarden.

De windrichting is in de ochtend ongeveer  $290^{\circ}$  -  $300^{\circ}$  en ruimt vanaf ongeveer 12.00 uur langzaam naar ongeveer  $320^{\circ}$ . De tijd vóór hoogwater is bepalend voor berekening van de golfcondities. Daarom worden de volgende gemiddelden aangehouden, zie figuur 3.2:

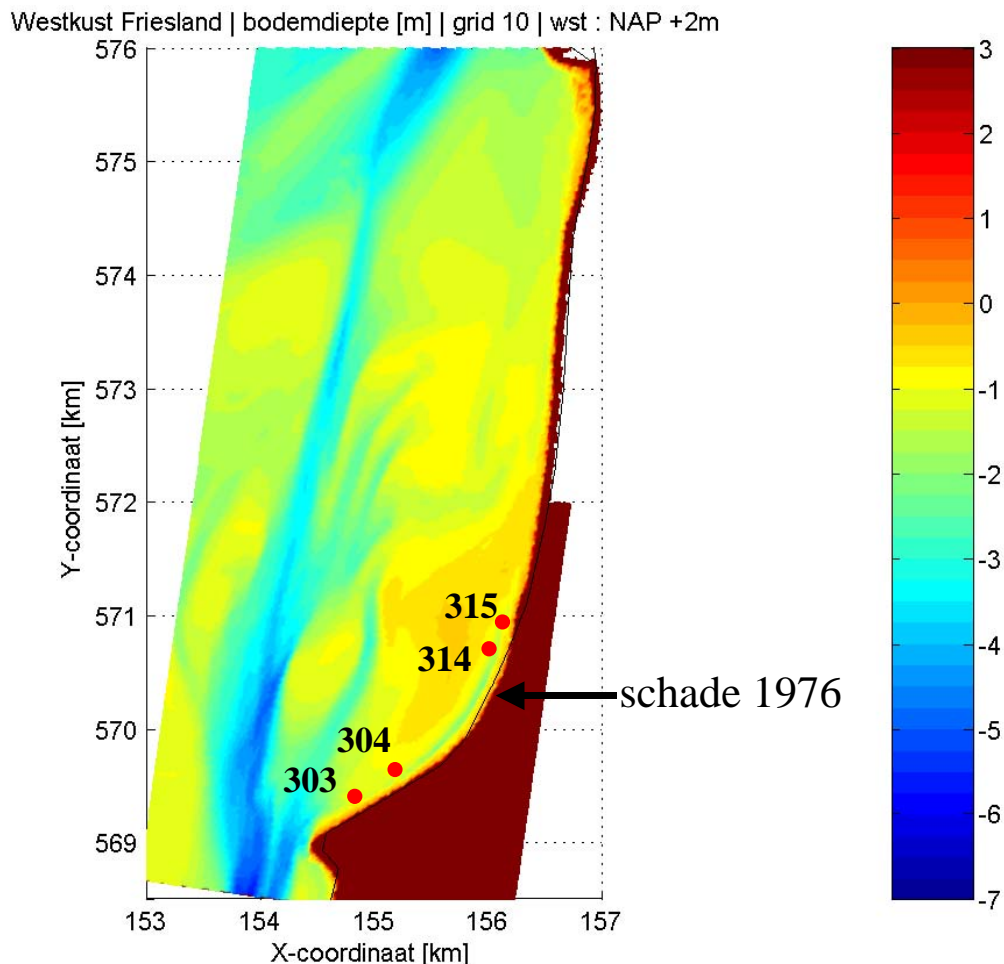
**Figuur 3.6.** Bodemligging nabij Zürich voor SWAN-berekeningen in 1999.

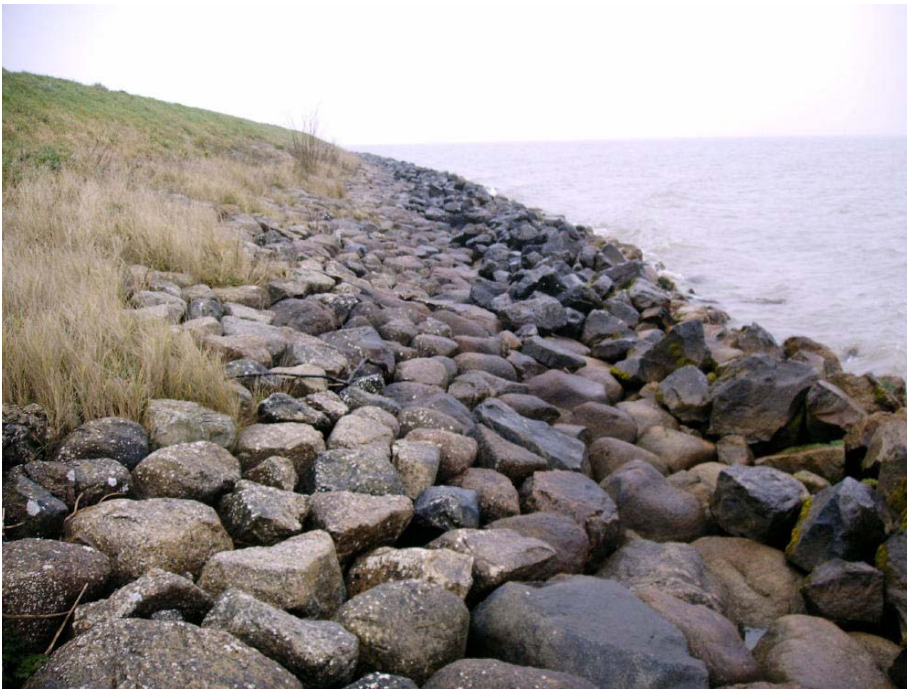
**Figuur 4.2.** Talud van Noorse steen met een breuksteenberm net boven NAP

Van de gegenereerde gegevens met betrekking tot de opgetreden hydraulische omstandigheden en de locatiegegevens omtrent de taludhelling en nominale steendiameter van de Noorse steen kunnen de  $H_s/\Delta D_{n50} - \xi_{op}$  grafieken worden gemaakt. Hierbij speelt echter nog een ander effect een rol. De brekerparameter  $\xi_{op}$  is afhankelijk van de taludhelling of het profiel van de dijk. Alle dijkvakken tussen Enkhuizen en Hoorn hebben een breuksteenberm net boven NAP, zie figuur 4.2. Deze berm beïnvloedt de wijze waarop de golven breken en beïnvloeden dus de waarde van de brekerparameter. De breedte en hoogte van deze berm is niet precies bekend. Voorlopig wordt aangenomen dat deze 2 m breed is en op 0,2 m +NAP ligt.

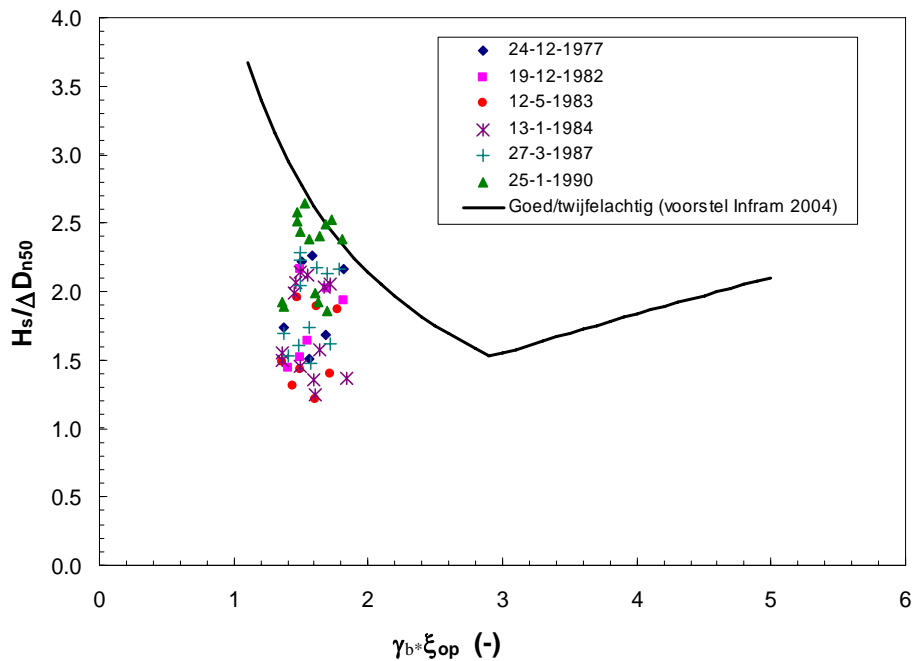
**Figuur 4.4.** Stabiliteitswaarden per storm

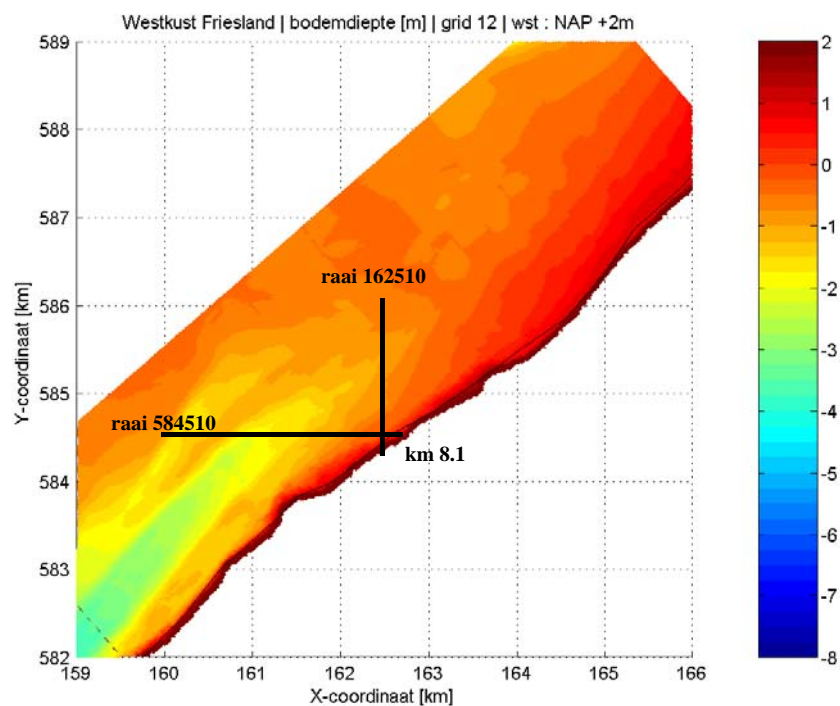
Figuur 4.6. Bodemschematisatie voor de SWAN-berekeningen met uitgewerkte raaien

Ook voor dit gedeelte van de Waddenzee zijn de lodingen van RIKZ verkregen. Figuur 4.6 geeft de bodemschematisatie zoals die bij de SWAN-berekeningen in 1999 is gebruikt. Op deze schematisatie is de locatie km 8.1 aangegeven en ook twee raaien, namelijk een oost-west raai en een raai die noord-zuid loopt. Voor deze twee raaien zijn alle aanwezige lodingen in een figuur gezet. De oudste loding dateert van 1951. Figuur 4.7 geeft de oost-west raai en figuur 4.8 de noord-zuid raai.

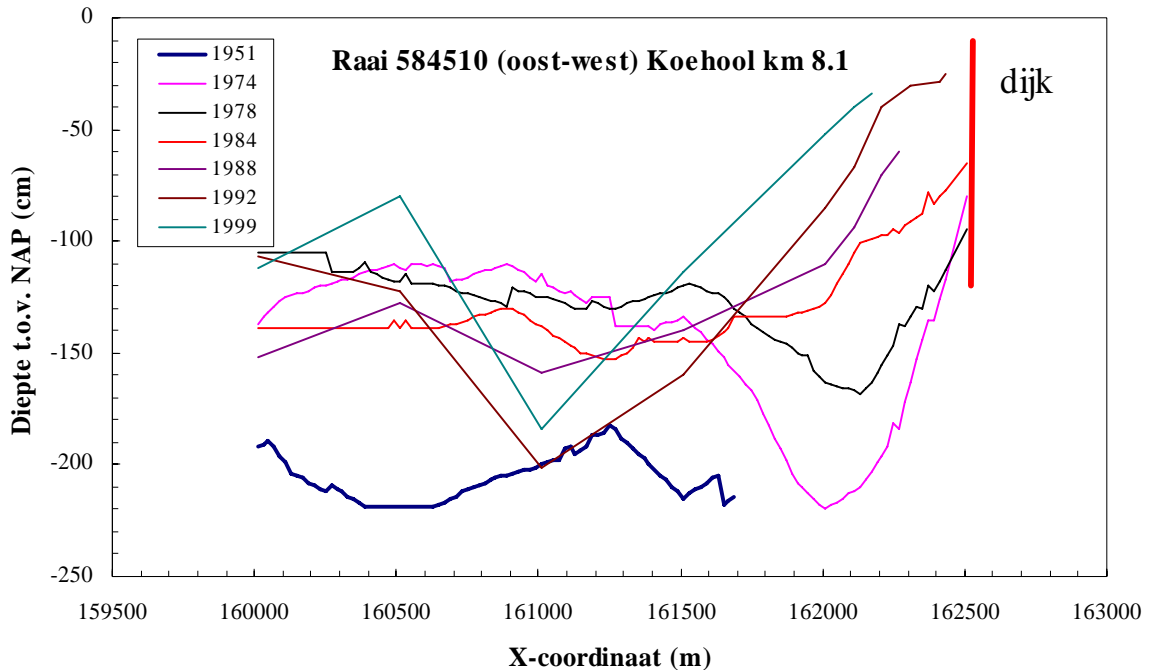
**Figuur 4.7.** Bodemdieptes bij km 8.1; oost-west raai

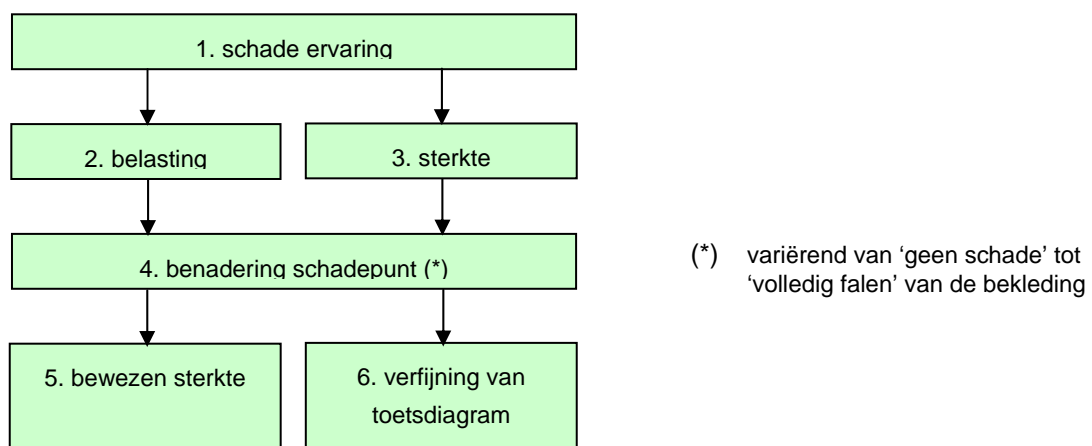
**Figuur B1** - Algemene aanpak van bewezen sterkte methodiek

Deze aanpak is schematisch weergegeven in figuur B1.

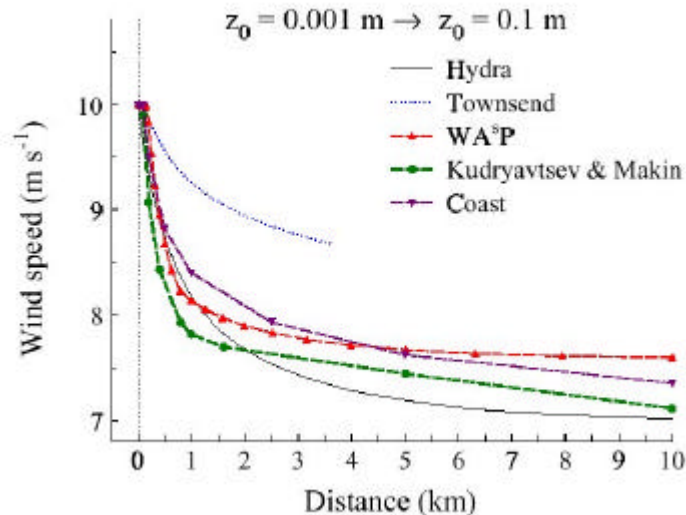
Figuur B2-7 Afname van de windsnelheid als functie van de afstand landinwaarts

Over het algemeen zijn de windsnelheden boven land lager dan windsnelheden boven water door een grotere ruwheid boven land. In [Verkaik, 2001] zijn verschillende relaties gegeven voor de afname van de wind boven land als gevolg van een ruwheidverhoging. In de figuur B2-7 zijn deze relaties weergegeven als functie van de afstand landinwaarts.
