**Geavanceerde toetsing van de
Baarlandpolder Fase 1 dp 380 - 410**

CO-388710/112
november 2001
Rapport Baarlandpolder Fase 1

Opgesteld in opdracht van:
RIJKSWATERSTAAT, PROJECTBUREAU
ZEEWERINGEN
POSTBUS 114
4460 AC GOES

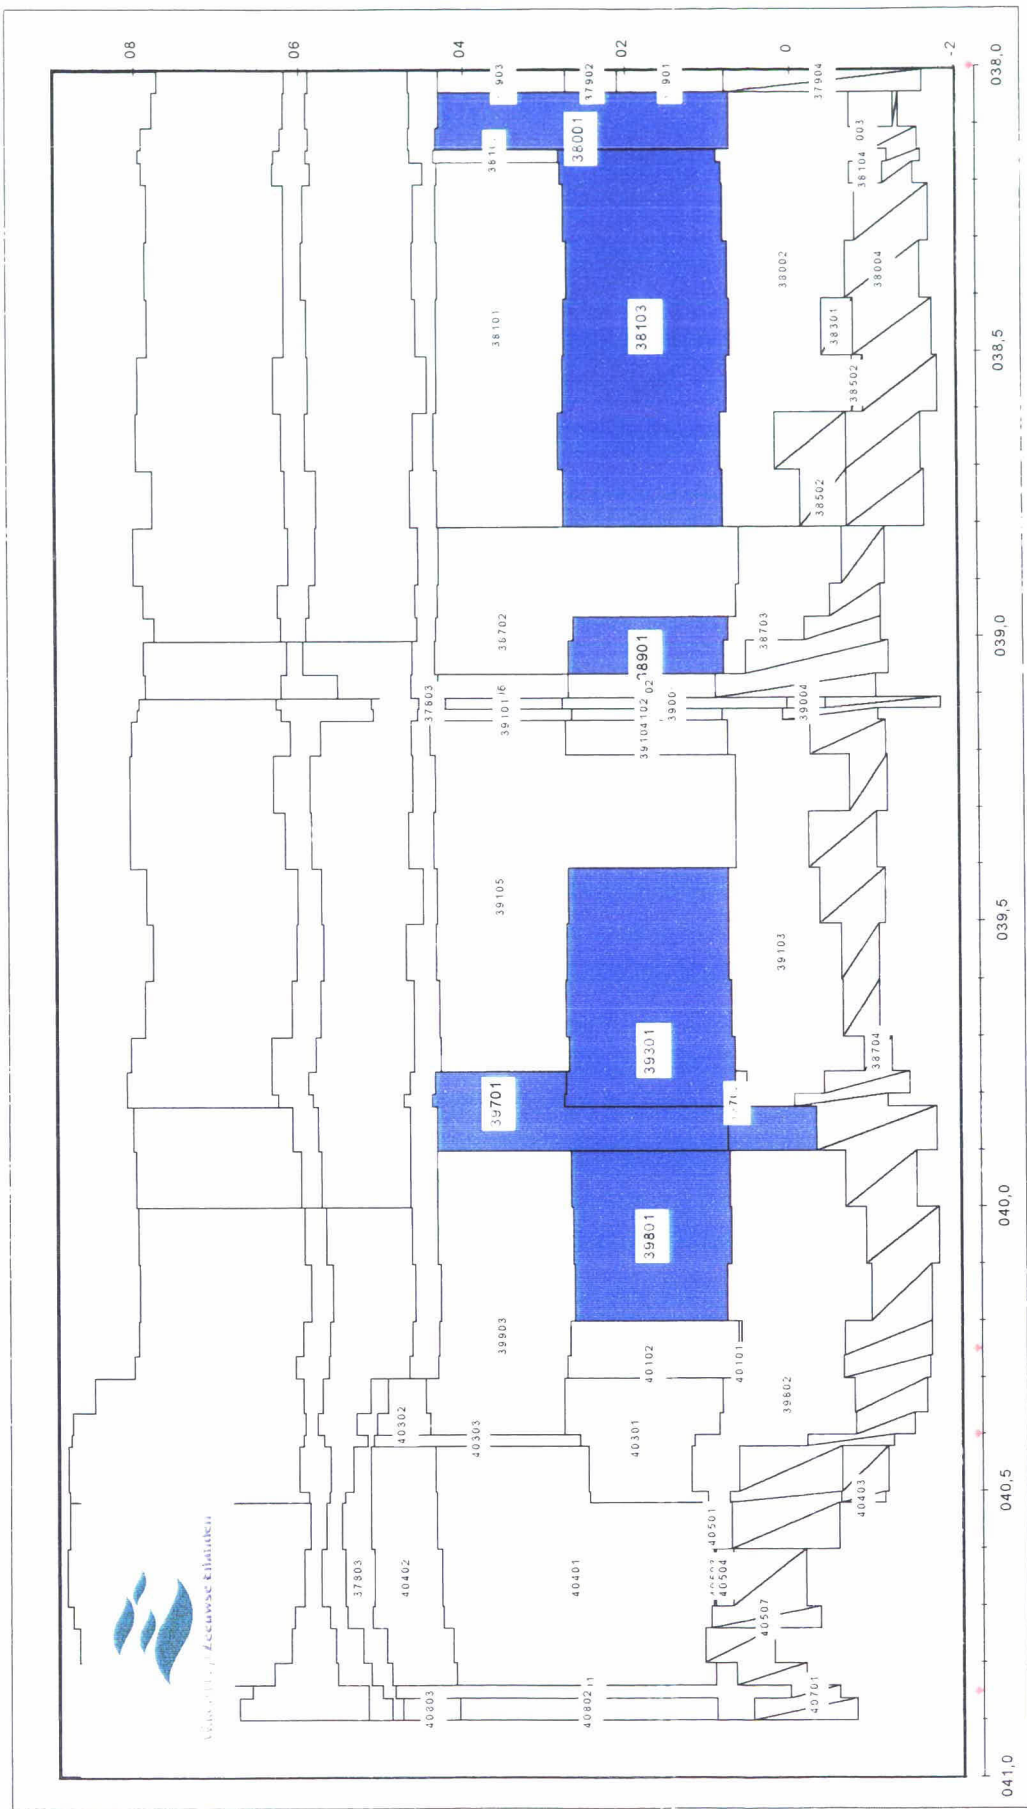
BIJL. 2

Overzicht bekledingen

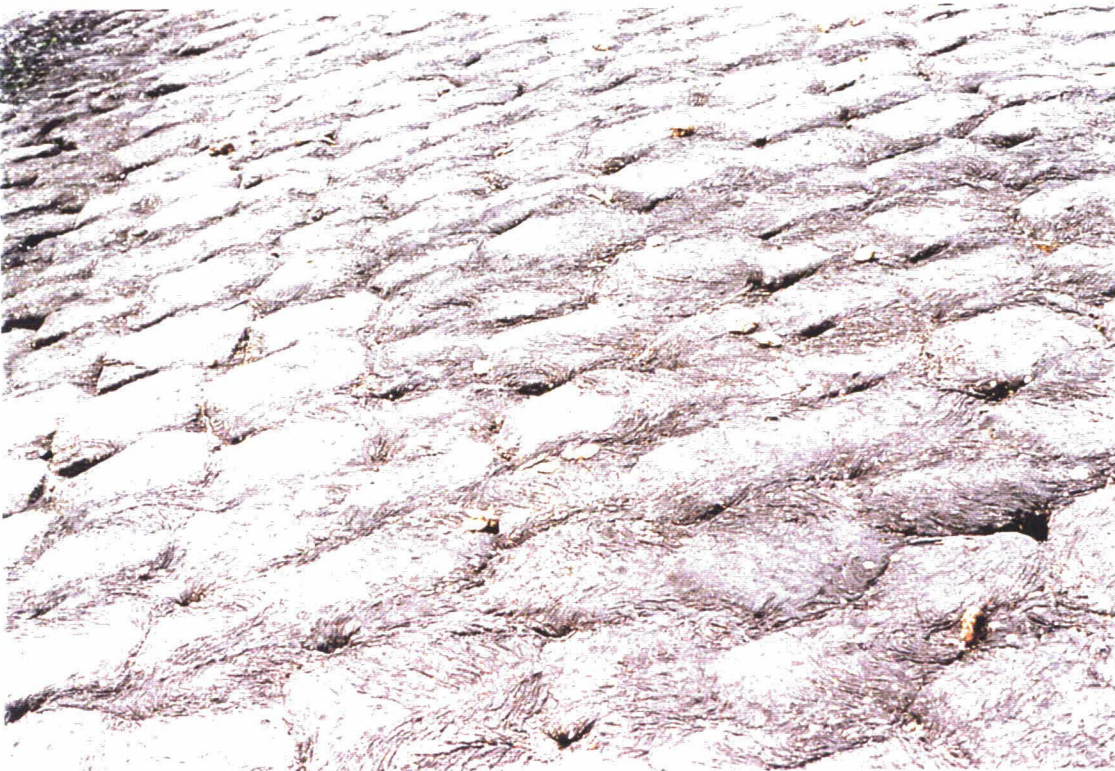
Bekledingnummer 38001 bestaat uit met asfalt gepenetreerde basaltzuilen tussen km 38 en km 38,1 (DP1+20m). Foto 2 geeft een impressie van deze bekleding.

Foto 2 Indruk van de ingegoten basalt. Er is een ruime mate van asfalt aanwezig, met hier en daar een gat tussen de grotere spleten.

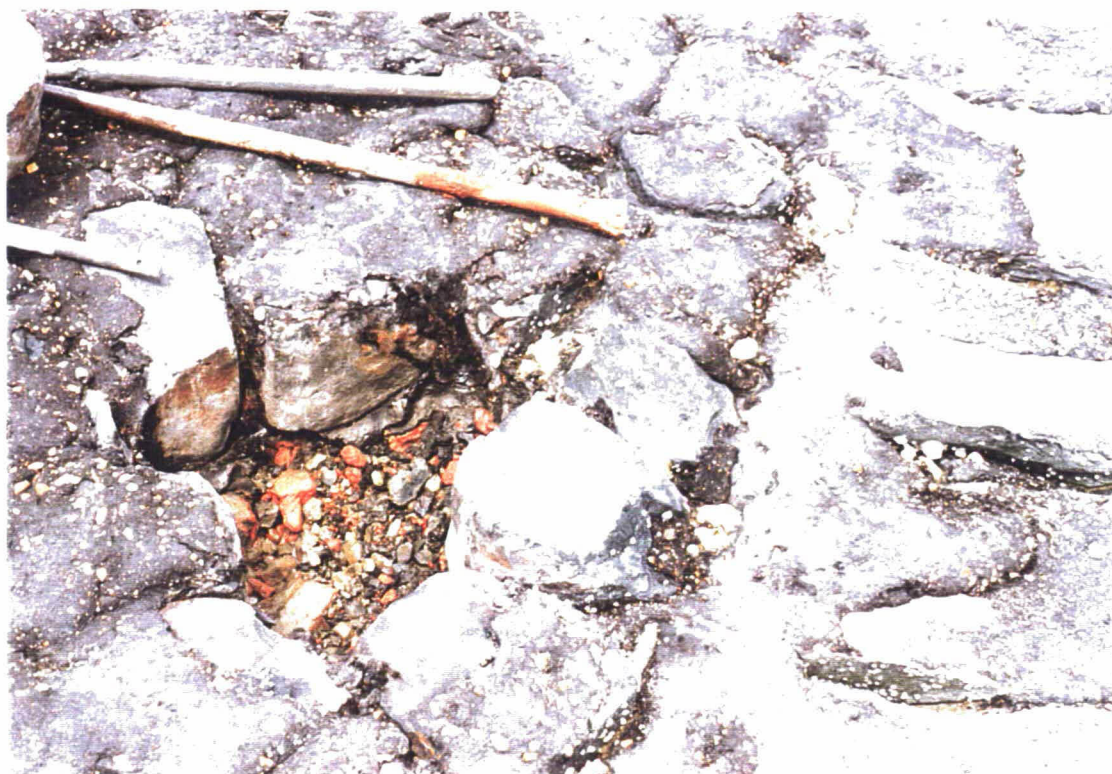
Ongeveer bij km 38,45 (DP4+60m) is een gat laag op het talud gemaakt (ca 5 m langs het talud gemeten onder de Haringmanblokken) (foto 7). De penetratie is wederom volledig tot in het filter. Het lijkt erop dat het vak is herzet en vervolgens ingegoten. Er zit ook geen inwasmateriaal tussen de voegen. De dikte van de basaltzuilen is beperkt: gemiddeld 20 cm.

Foto 7 Gat in talud bij km 38,45. Dit gat bevindt zich laag op het talud en is derhalve geheel dichtgeslibd.

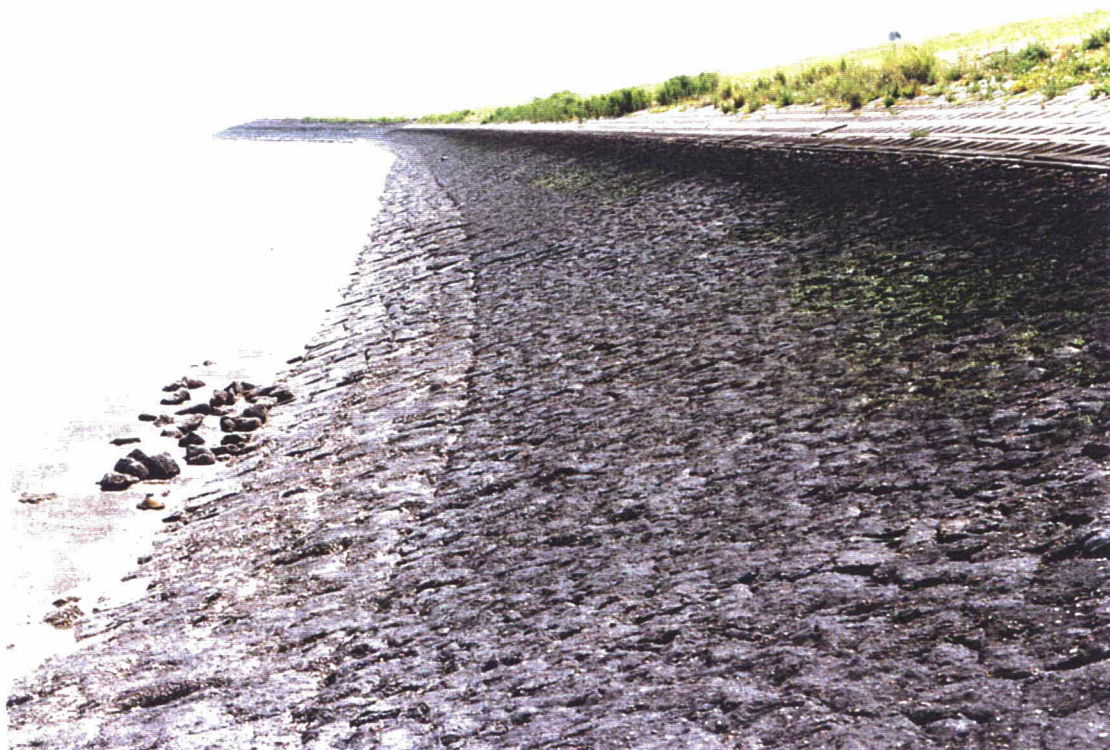
Tussen km 39,4 en km 39,9 ligt met asfalt gepenetreerde basalt. Foto 14 geeft een overzicht van het vak. Op de ondertafel ligt niet-gepenetreerde Doornikse steen, maar het gietasfalt is wel voor een deel over de Doornikse steen heengelopen.

Foto 14 Overzichtsfoto van bekledingsvak 39301. Op de ondertafel ligt Doornikse steen. De asfaltpenetratie is hier voor een deel overheen gelopen.

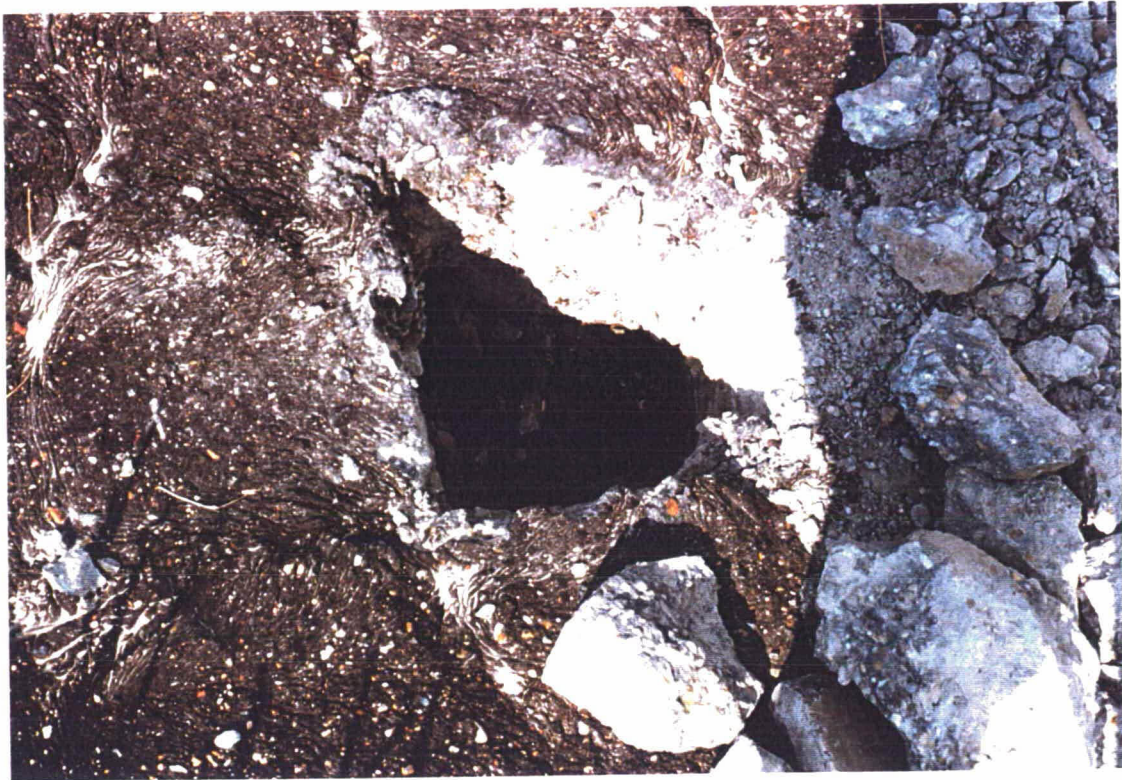
Het laatste gat in deze bekleding is gemaakt bij km 39,8 (DP18+10m) (foto 17). Het gat bevindt zich circa 2.5 m onder de ingegoten Basalton (langs het talud gemeten). De topplaat van Basalt is hier volledig ingegoten en heeft een gemiddelde dikte van 24 cm. Het filter plus vlijlaag is maar 15 cm dik. Hieronder zit 2 meter klei. Water dat in het gat wordt gezet loopt niet weg.

Foto 17 Gat in bekleding 39301 hoog op het talud bij km 39,8.

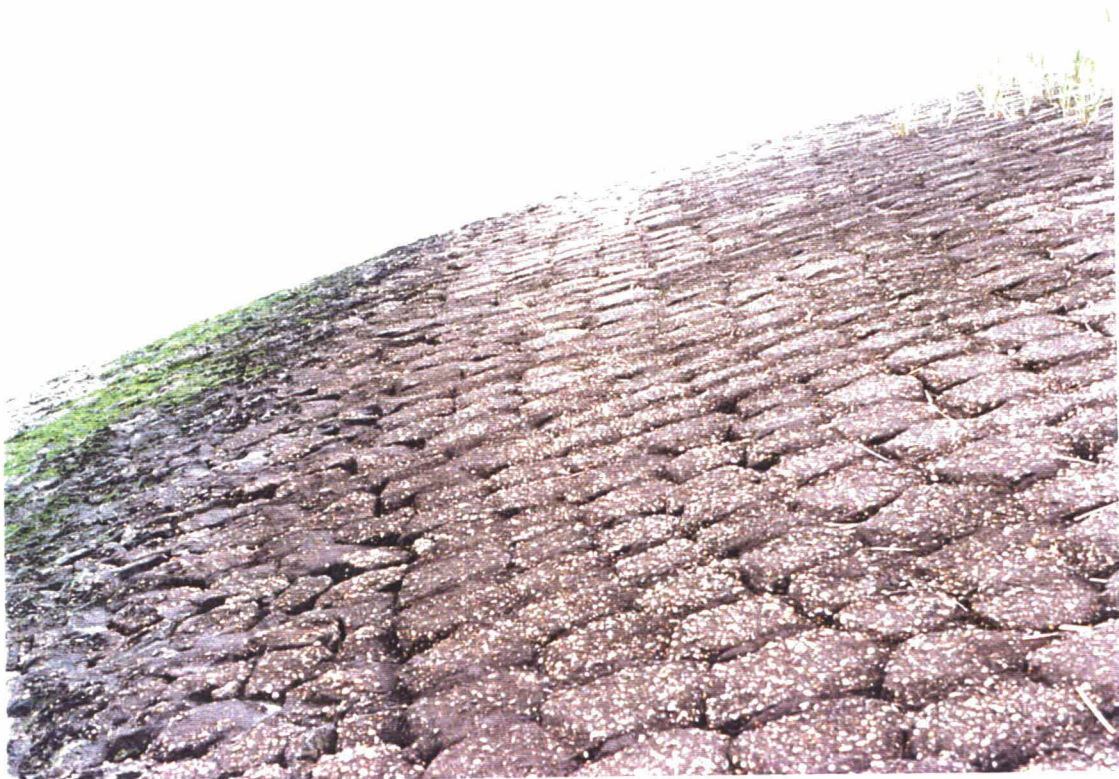
Foto 18 Bekleding 39701, ingegoten basalton, ligt in een bocht bij km 39,85.

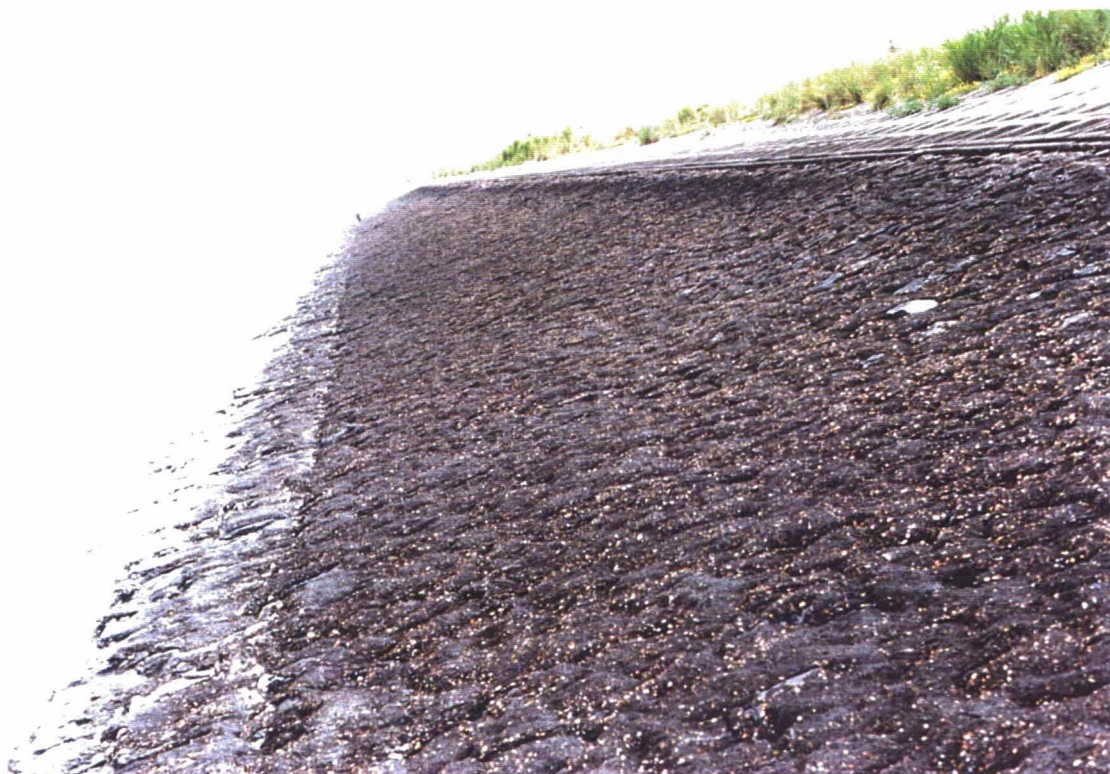
Bekledingnummer 39801 is met asfalt ingegoten basalt tussen km 39,9 en km 40,2. In de bekleding zijn 3 gaten gemaakt. Foto's 20 en 21 geven een indruk van dit bekledingsvak. Op de ondertafel ligt niet-gepenetreerde Doornikse steen.

Foto 20 Overzichtsfoto van vak 39801, gepenetreerde basalt. De foto is in zuidelijke richting genomen vanaf het begin van het vak. Op de ondertafel liggen Doornikse blokken.

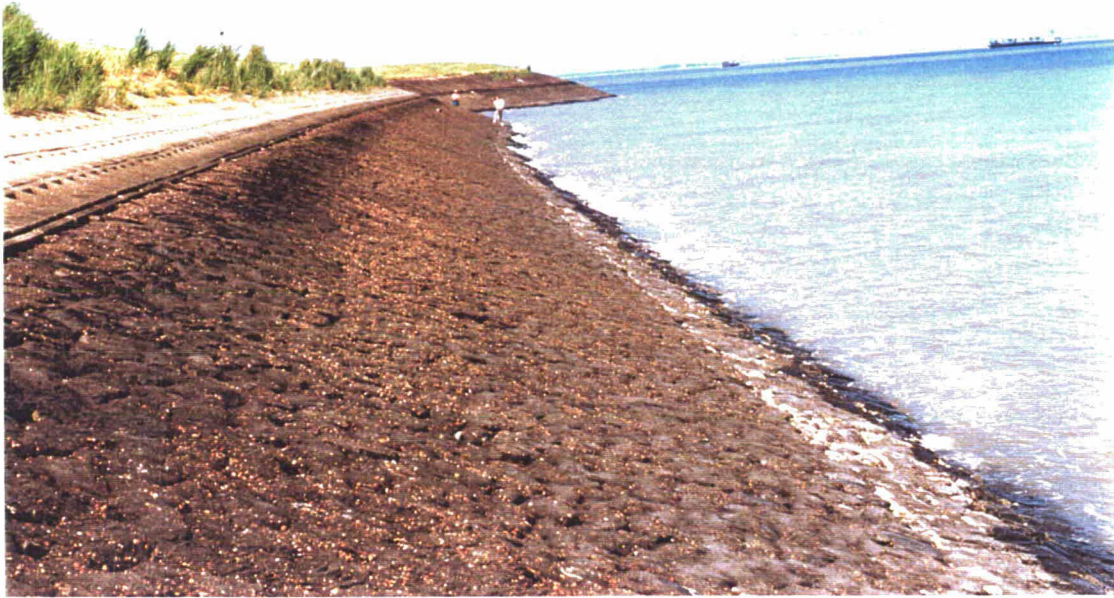
Foto 21 Zicht in noordelijke richting, ongeveer halverwege het bekledingsvak

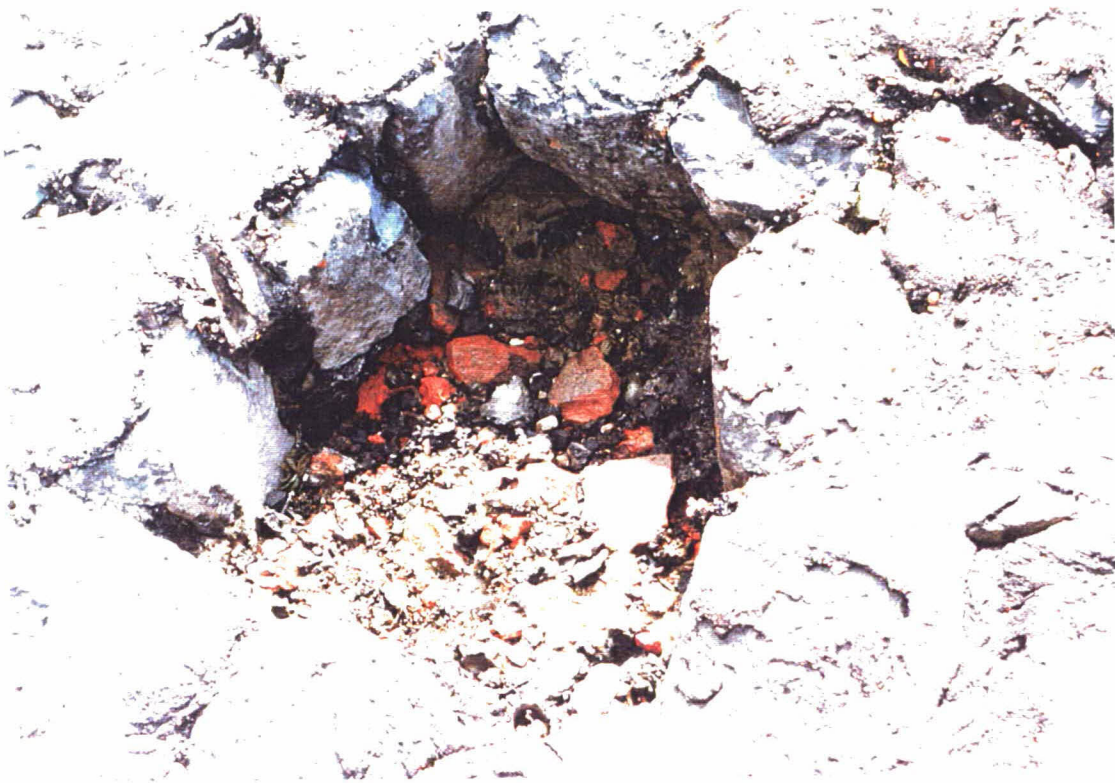
Als tweede is het gat laag op het talud bij km 40,05 bekeken (foto 22). De toplaag is hier gemiddeld 25 cm dik en volledig ingegoten. Onder de Haringmanblokken bevindt over een breedte van 4,5m ingegoten basalt en nog een halve meter ingegoten Basalton. Het filter bestaat uit dichtgeslibd puin en is samen met de vlijlagen 25 cm dik. Hieronder zit 1,5 meter stevige klei.

Foto 22 Gat in de bekleding bij km 40,05. Dit gat ligt laag op het talud en is duidelijk dichtgeslibd.

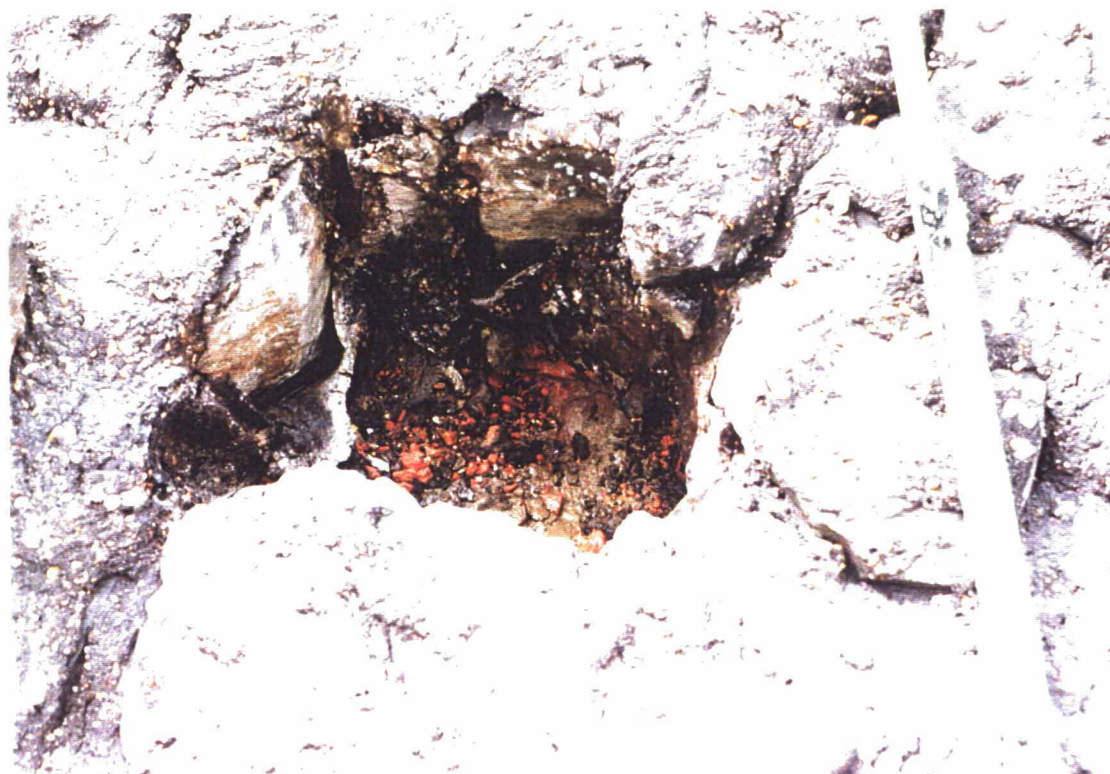
Het eerste gat bevindt zich bij km 39,95 (DP19+60m), 2 m onder de Haringmanblokken (langs het talud gemeten) en vlak bij de bocht (foto 24). De taludhelling is hier steil: geschat op 1:2,3. De zuildikte bedraagt gemiddeld 27 cm en de penetratie is tot op het filter doorgedrongen. Het puinfilter is dichtgeslibd en is samen met de vlijlagen 20 cm dik. Hieronder zit tot 2 meter diepte klei.

Foto 24 Gat hoog op het talud bij km 39,95. Hier liggen geen slakken maar puin. Te zien is dat de penetratie goed tussen de spleten is doorgedrongen.
