Polder/bestek  
Oost-Inkelenpolder  
dp 0185<sup>10</sup> – dp 0198  
bestek ZLR-5853

PZDT-M-08015 rev

Dit rapport beschrijft de revisietoetsing van de nieuw aangebrachte steenbekleding naast de Oost-Inkelenpolder. Dit werk is uitgevoerd in 2005 waarbij de oude bekleding is vervangen door betonzuilen en op zijn kant gezette betonblokken en deels is overlaagd. Het traject is gelegen op Zuid-Beveland aan de Westerschelde tussen de dijkpalen 0185<sup>10</sup> en 0198. De toetsing is uitgevoerd naar aanleiding van de revisie, uitgevoerd door het Waterschap Zeeuwse Eilanden. Voor de toetsing is gebruik gemaakt van het programma SteenToets versie 4.05.

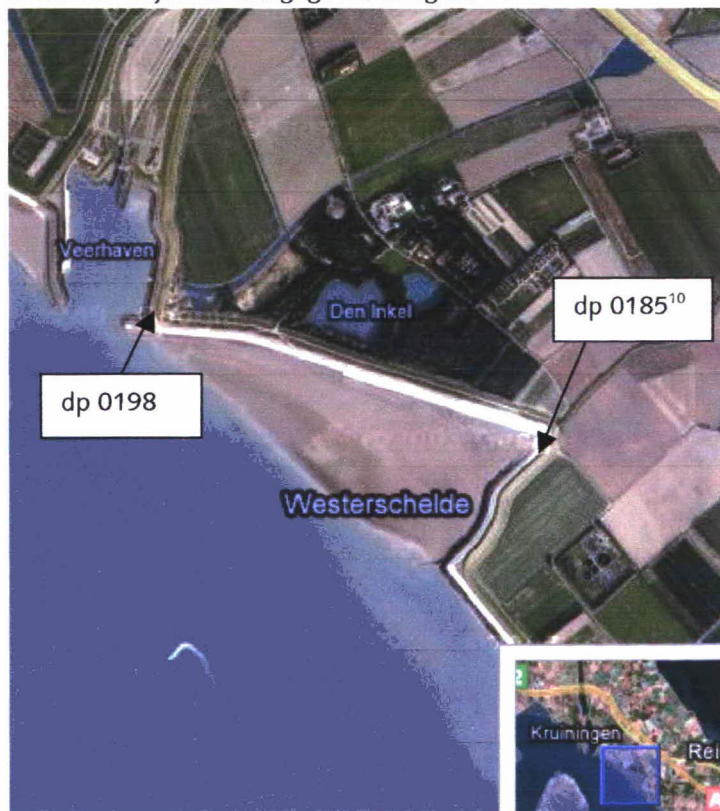
Figuur 1: Luchtfoto Oost-Inkelenpolder dp 0185<sup>10</sup> – dp 0198 (bron: [www.maps.google.nl](http://www.maps.google.nl))
