Memo

Plaats en datum
Middelburg, 9 augustus 2011

Betreft
Ecologische controle dijkwerkzaamheden Gat van Westkapelle

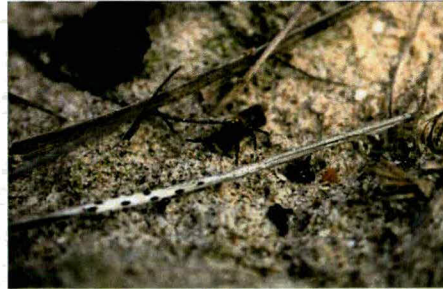
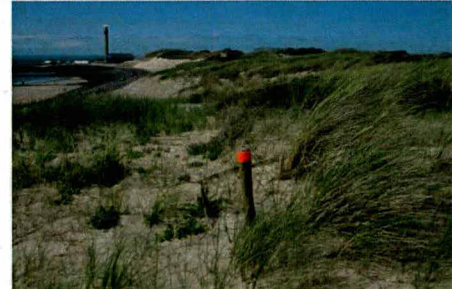
Kort na aanvang van het werk berichtte een lokale deskundige over de aanwezigheid van een kolonie van de Grote Zijdebij langs het traject. De locatie is opgespoord en kon worden veilig gesteld. Tijdens de eindcontrole bleek de situatie onaangetast (zie foto's).

Vóór

Na

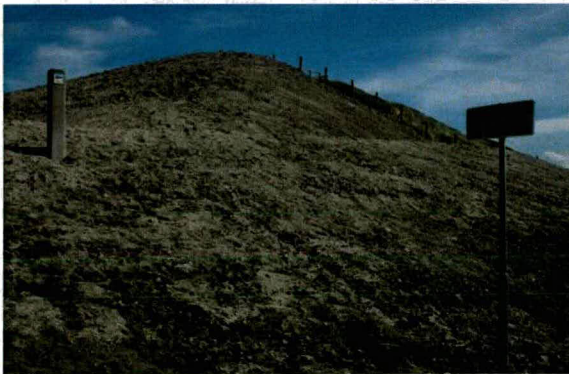
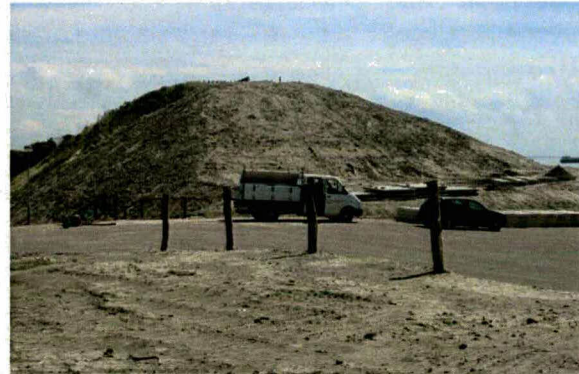
Tijdens uitvoering van de werkzaamheden werd een bom aangetroffen. Daartoe moest een flink stuk duin extra afgegraven worden. Na afloop is het zand terug aangebracht. Daarbij valt op dat de afwerking strak is uitgevallen: de duintop oogt onnatuurlijk en heeft wel wat weg van een vliedberg (zie foto's)

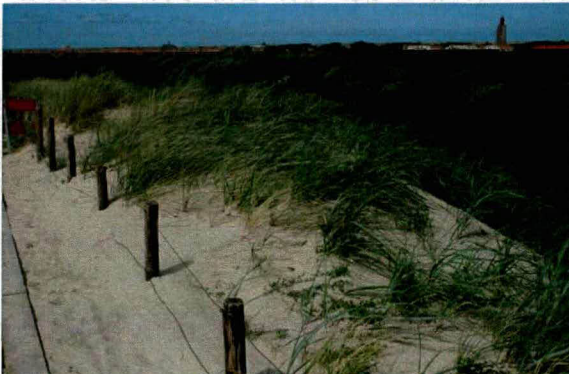
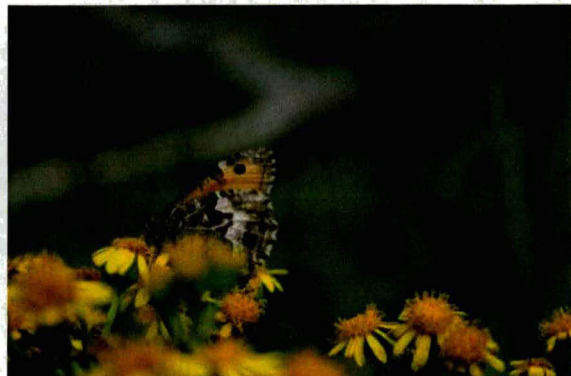
Het voorkomen van de zeldzame heivlinder langs het pad boven het traject blijkt door de werkzaamheden niet beïnvloedt. De extra overstuiving kan gunstig uitwerken voor de blauwe zeedistel en daarmee voor deze vlindersoort. Tijdens de controle zijn vijf exemplaren gezien.
