Herintroductie *Zostera marina* in de westelijke Waddenzee (2002-2006)

Resultatenrapportage activiteiten 2002

maart 2003

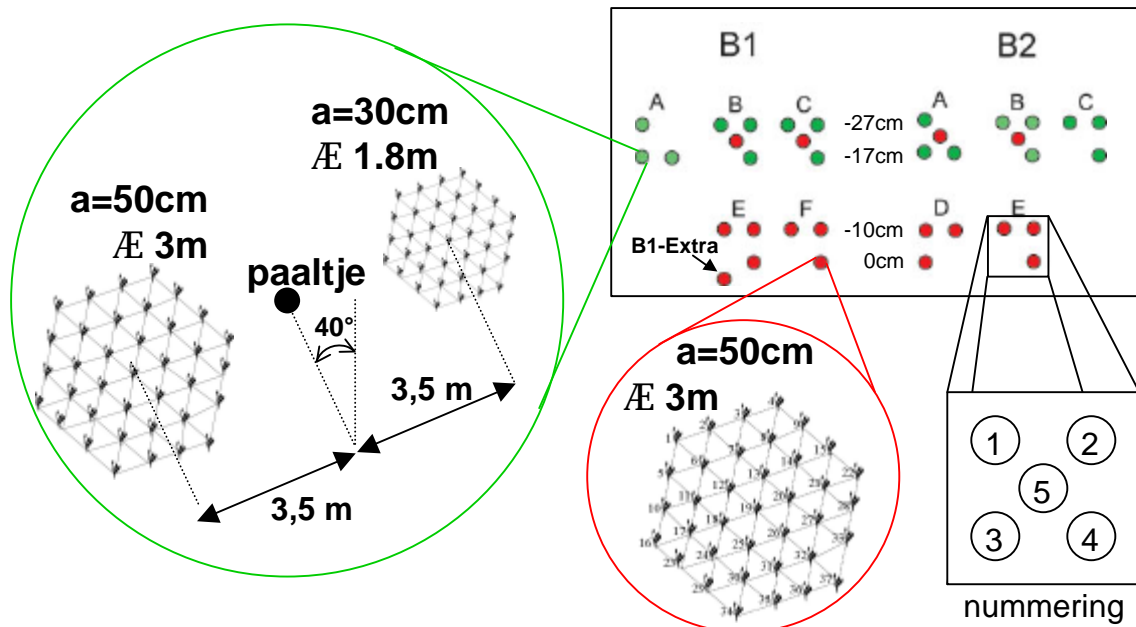
Figuur 2.3 Schematische weergave van de *Zostera marina* aanplant van juni (groen) en juli (rood) 2002. In juni zijn per plek twee transplantatie-eenheden (TE's) à 37 planten uitgezet. Hierbij was de onderlinge afstand tussen de planten op elke plek bij de zuidelijkste TE 50 cm, en bij de noordelijkste TE 30 cm. In juli werd slechts één TE per plek aangelegd, waarbij de planten 50 cm van elkaar stonden. Bij B1-E is nog een extra TE neergezet, omdat er nog planten over waren (B1-Extra).

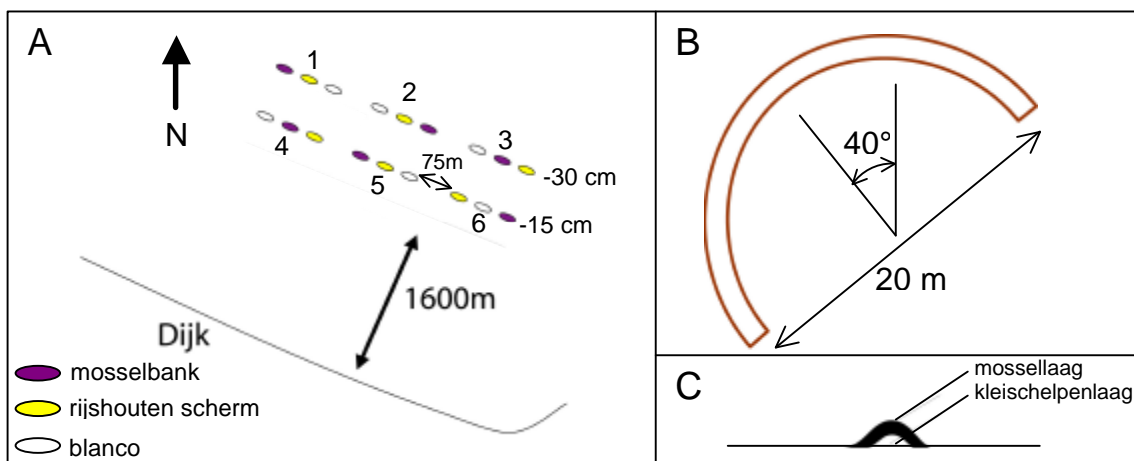
Figuur 2.7 Schematische opzet van het stabilisatieconstructiesexperiment. A. Overzicht van de ligging van de constructies ten opzichte van de dijk en elkaar. B. De mosselbanken en rijshouten schermen zijn in een halve cirkel aangelegd, met een diameter van 20 m en 40° gedraaid ten opzichte van het noorden (zie ook Figuur 2.3). C. Dwarsdoorsnede van een mosselbank.

Mosselbanken bieden in een natuurlijk zeegrasveld (bijvoorbeeld op Sylt) vaak bescherming tegen waterdynamiek. Op het Balgzand is getracht drie kunstmatige mosselbankjes aan te leggen, onder leiding van Alterra Texel. Hiervoor is eerst een basislaag van kleischelpen aangelegd dat als substraat voor de mosselen diende. Het mosselbroed zelf is er vervolgens overheen verspreid. Op 9 september 2002 is met hoogwater 10 ton kleischelpen bij de beoogde locaties afgeleverd met een boot van een kokkelvisser. Deze schelpen zijn elders in de Waddenzee opgezogen (locatie onbekend) door de firma Spaansen. Ze zijn de eerstvolgende laagwaterperiode met 8 mensen verdeeld over 6 halve cirkels met een straal van 10 meter (Figuur 2.7B). Op 13 september is 5 ton mosselzaad dat 2 dagen eerder opgevist was in de geulen Wierbalg en Vissersgaatje (Waddenzee) met hoogwater afgeleverd op het Balgzand en tijdens de daaropvolgende laagwaterperiode op de kleischelpen aangebracht (Figuur 2.7C), over een breedte van twee meter.

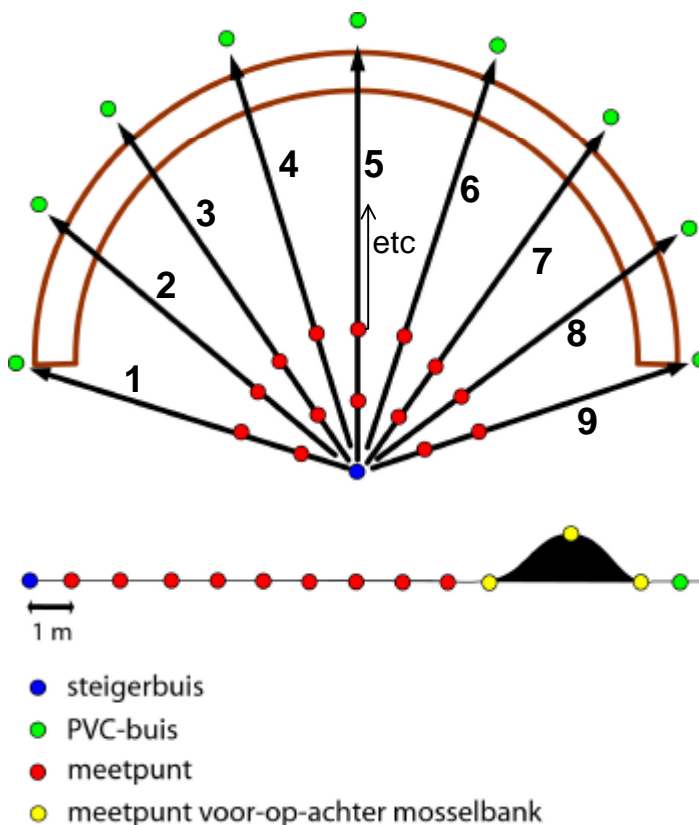
Figuur 2.9 Schematische weergave van de reliëfmetingen aan de mosselbanken. Boven: bovenaanzicht; onder: zijaanzicht. Vanuit een centraal punt achter de bank (blauw), met een bekende absolute hoogte, zijn op negen raaien relatieve hoogtes gemeten. Tot aan de bank is elke meter de hoogte bepaald (rood), en vervolgens op de top van en achter de bank (geel). Op raai 2,4,6 en 8 ligt het eerste meetpunt op 2 meter van het centrum, om daar tijdens de metingen het sediment niet te veel te verstoren; in het bovenaanzicht staan allen de meetpunten van de eerste twee meter.

Tijdens dit type monitoring is de sedimentatie achter de mosselbanken en op de blanco's gekwantificeerd. Hierbij is gebruik gemaakt van een op vloeistofdruk gebaseerde relatieve hoogtemeter (Stanley), waarmee vanuit een centraal punt achter het centrum op 9 dwarsraaien richting de mosselrichels elke 1-2 m de hoogte van het sediment is gemeten (zie schema in Figuur 2.9). Als vast referentiepunt werd gebruik gemaakt van een steiger- of PVC-buis op het centrale punt, waarvan met behulp van de Informatiedienst Water (RWS DNH) de absolute hoogte was ingemeten.

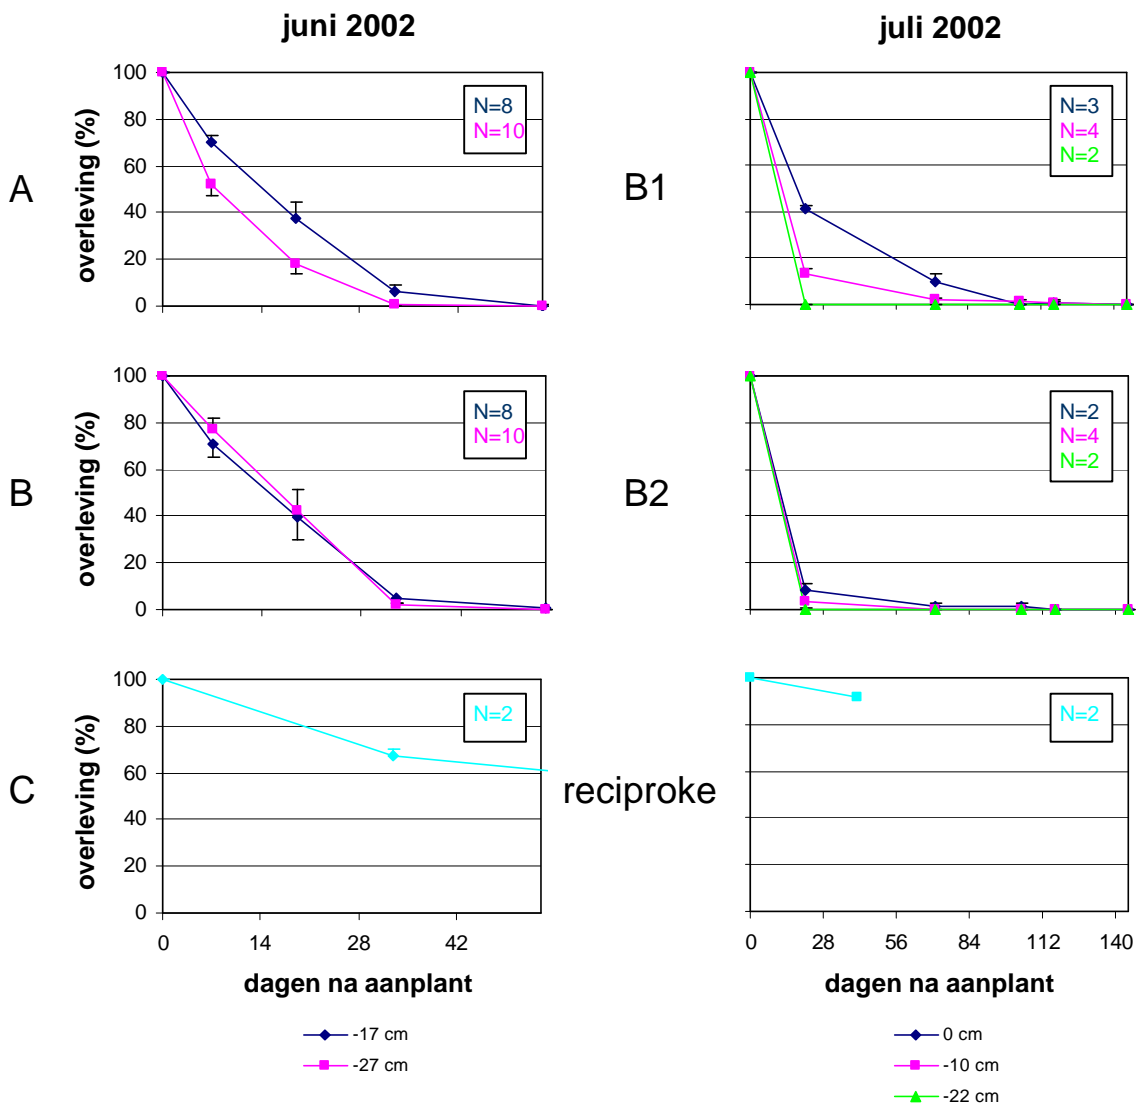
Figuur 3.1 Gemiddelde overleving van de *Zostera marina* aanplant in 2002, met standaardfout (standard error of the mean, SEM). Waardes voor juni en juli zijn naast elkaar weergegeven; tevens zijn dieptes uitgesplitst (zie legenda onderaan). Van de reciproke aanplant is de diepte niet bekend. A. Aanplant op locatie B1 op het Balgzand. B. Aanplant op locatie B2 op het Balgzand. C. Reciproke aanplanten op de Hond/Paap.

In de linkerkolom van Figuur 3.1 staat de overleving weergegeven van de aanplant van 7 juni 2002. De overleving van de planten op een onderlinge afstand van 30cm was niet significant verschillend van die op 50 cm afstand van elkaar (one-way ANOVA, $P > 0,05$), op alle data, locaties en dieptes. Daarom zijn deze data niet afzonderlijk weergegeven in de figuur. Na 17 dagen was nog slechts 33% van alle uitgezette planten aanwezig. Twee weken later waren bijna alle planten verdwenen (97%). De overgebleven planten verdwenen in de daaropvolgende maand.

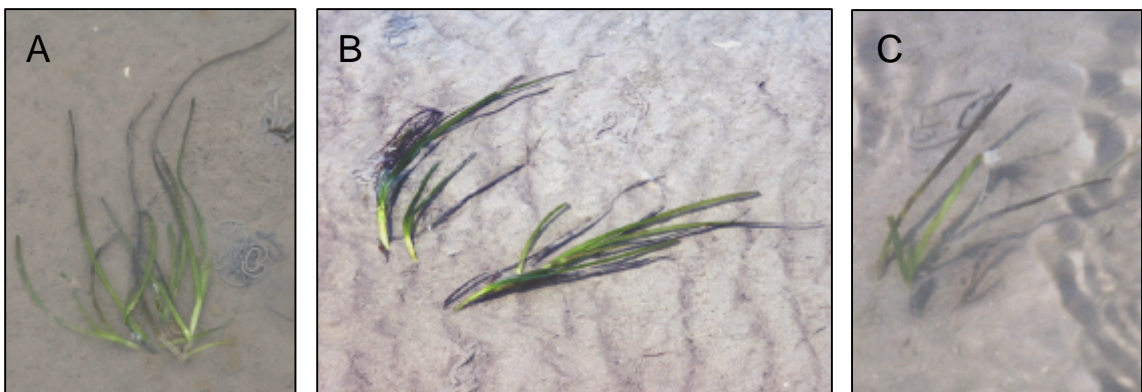
Figuur 3.5 Getransplanteerde zeegrasscheuten van de juni-aanplant. A. Één week na aanplant. B,C. 19 dagen na aanplant.

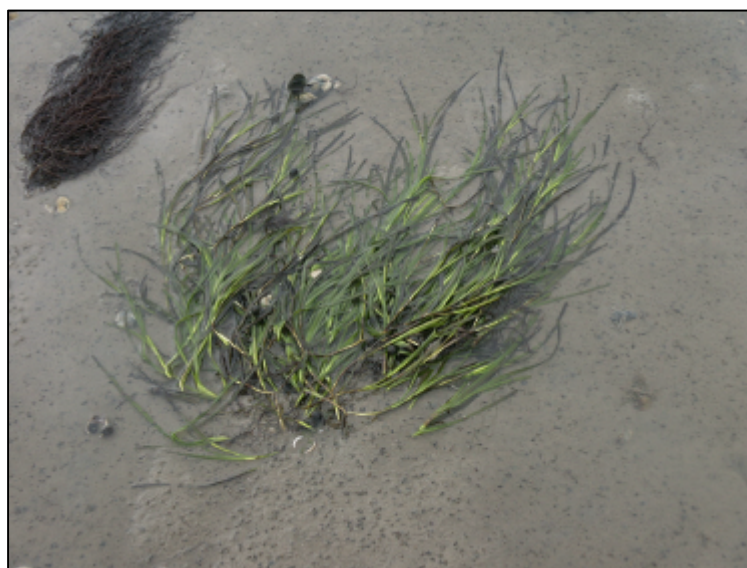
Figuur 3.8 Plant nr 7 op de 1999-locatie op het Balgzand, 22 augustus 2002. deze heeft zich sterk uitgebreid gedurende het seizoen gezien de vele nieuwe scheuten, en ligt op een hoogte van NAP +0,7 cm.

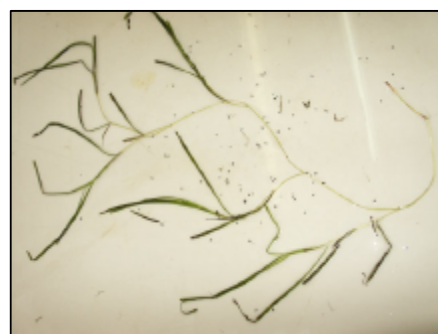
Figuur 3.9 Een typische bloeistengel van *Zostera marina*. De zwarte puntjes op de foto zijn wadslakjes.

Elke bloeistengel bezat gemiddeld 12,6 (SEM 0,97) bloeiaren (zie Figuur 3.9 voor een typische bloeistengel); in totaal waren dit er bijna 4300, waarvan al 43% zaden had. Van 7 random gekozen zakken is het aantal zaden gekwantificeerd. Aan de

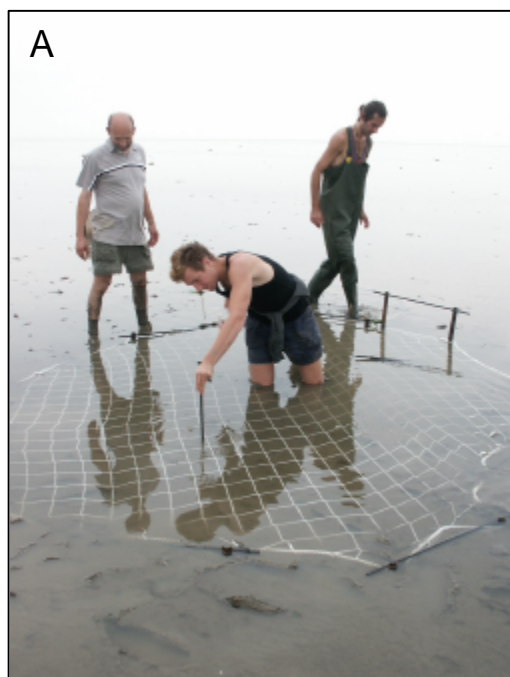
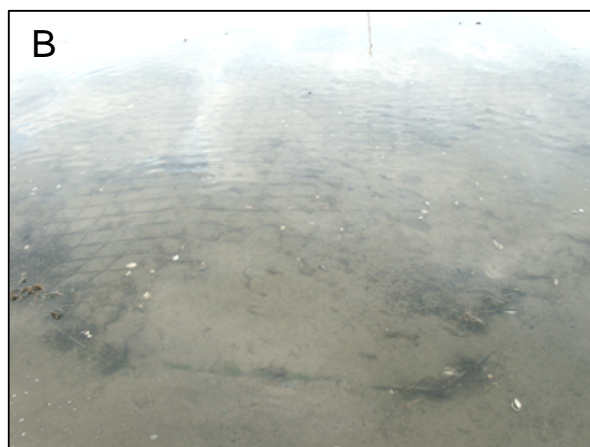
Figuur 3.11. Netten als zaadbehoudtechniek. A. Aanleg op 9 september 2002 van net 1993-C. Aan de rand van het net werden rekken geplaatst, in het midden losse haringen. B. Hetzelfde net op 4 november.

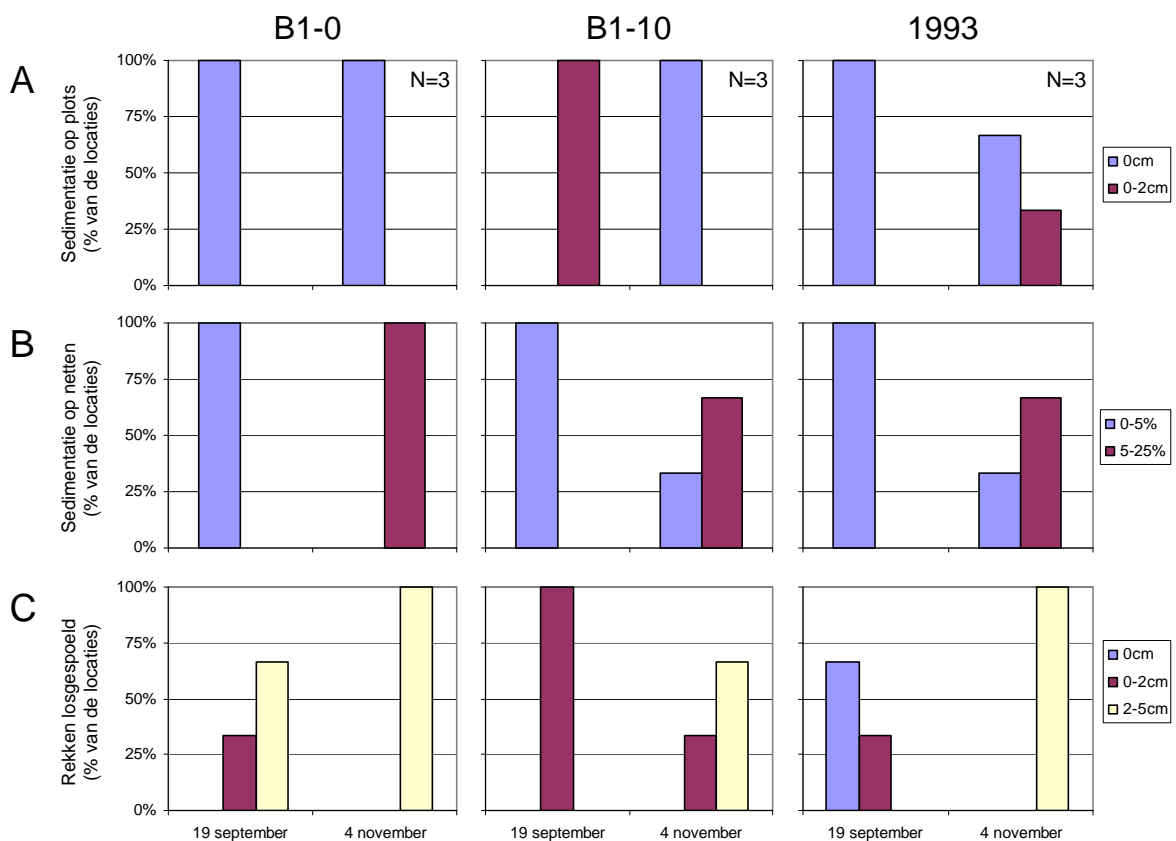
Figuur 3.12 Toestand van de netten-zaadbehoudstechniek op de drie locaties en tijdens de twee monitoringsdata. A. Sedimentatie op de plots als geheel; B. deel van de netten dat onder het sediment ligt; C. Aantal centimeters dat de rekken waarmee de netten in de grond vastzaten uit het sediment losgekomen zijn. Data-weergave als in Figuur 3.3.

De observaties van beide monitoringsdata zijn samengevat in Figuur 3.12 t/m 3.14. In Figuur 3.12A staat weergegeven hoeveel de plots met netten opgehoogd zijn ten opzichte van de omgeving. Dit is slechts minimaal, op alle drie locaties. De locaties met ingegraven zaden en bloeistengels zijn niet weergegeven in deze figuur, aangezien deze niet verschilden met de omgeving (zie boven). In Figuur B is te zien dat ook op de netten zelf niet veel slib is terechtgekomen; overal was de bedekking minder dan 25%. De ijzeren rekken waarmee de netten aan de rand in het sediment vastzaten kwamen langzaam maar steeds verder los uit het sediment (Figuur C). Deze zijn bij de laatste monitoring dan ook weer terug in het sediment gestoken.

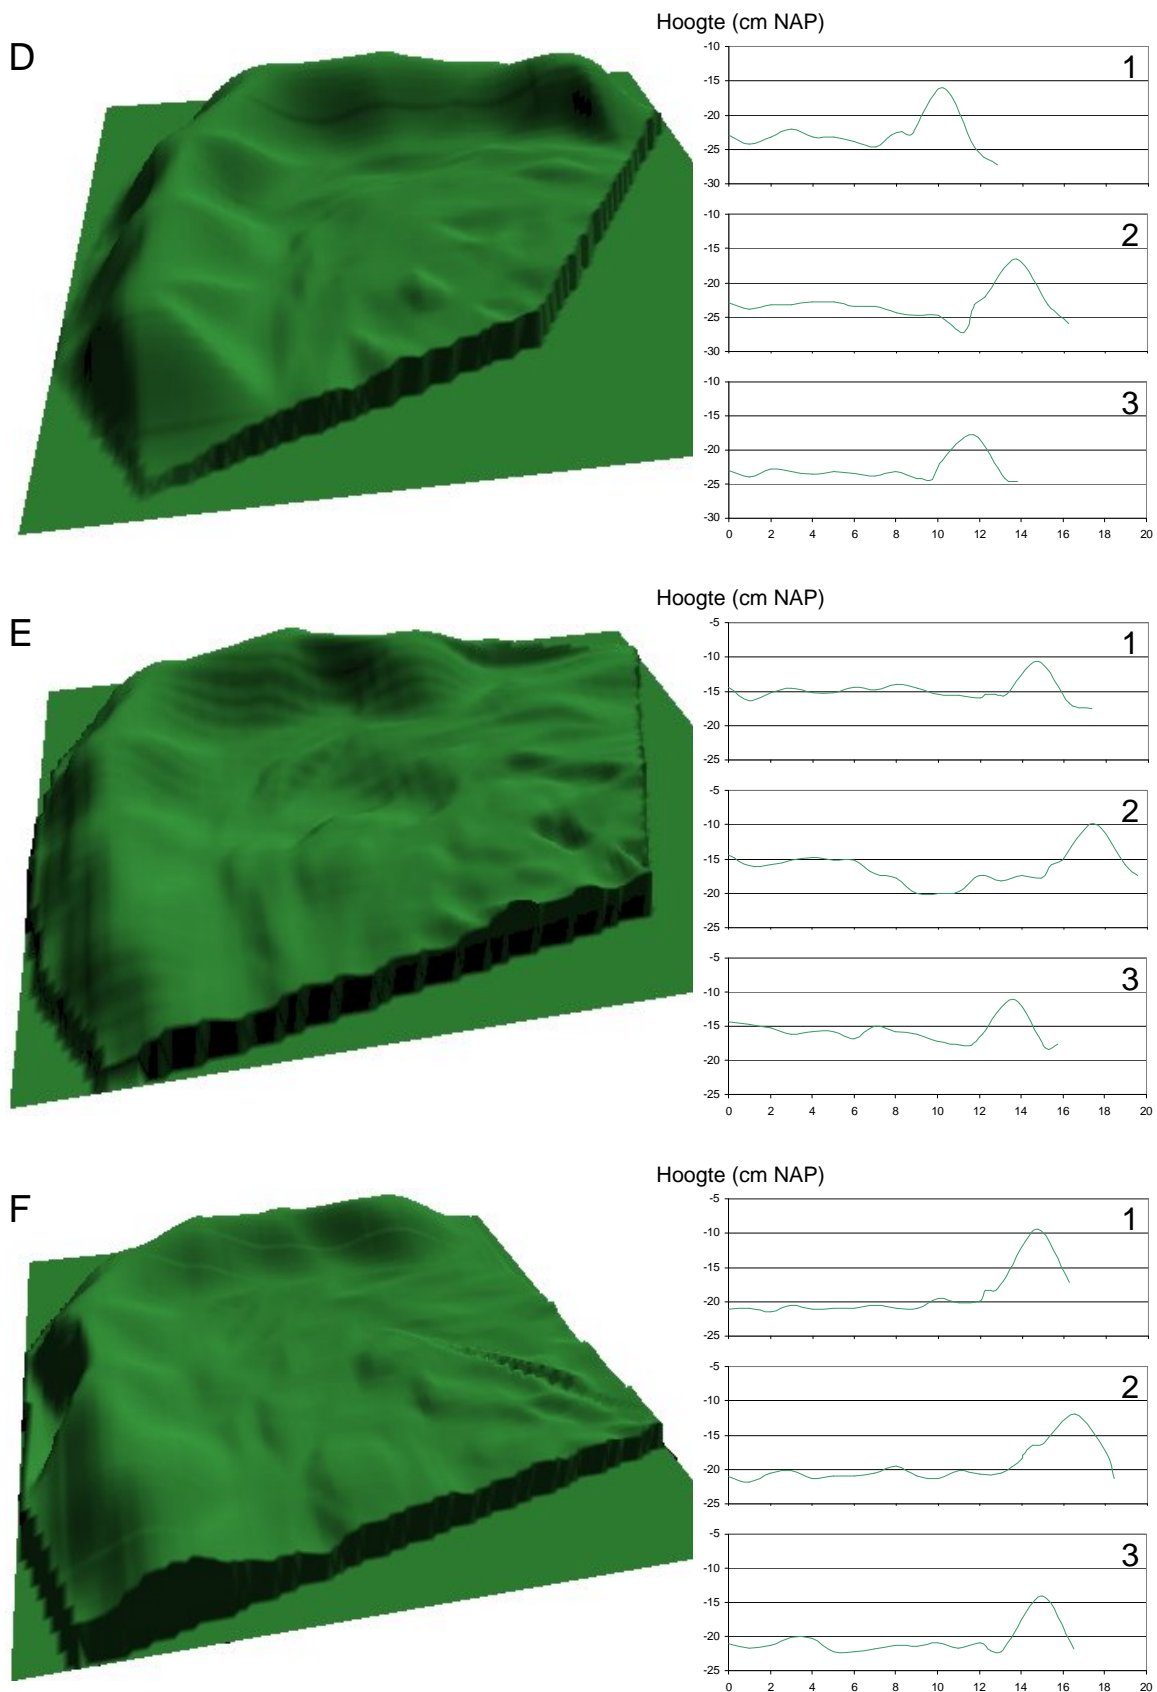
Figuur 3.27 Kwantitatieve analyse van de sedimentatie- en erosiepatronen achter de mosselbanken. Links is steeds een 3D-model weergegeven op basis van alle meetpunten (hoogte 5x versterkt ten opzichte van lengte en breedte). Rechts staan absolute hoogtewaarden weergegeven zoals gemeten op de dwarsraaien 3,5 en 7 (zie overzicht bovenaan en Figuur 2.8). A t/m F komen overeen met mosselbank 1 t/m 6.

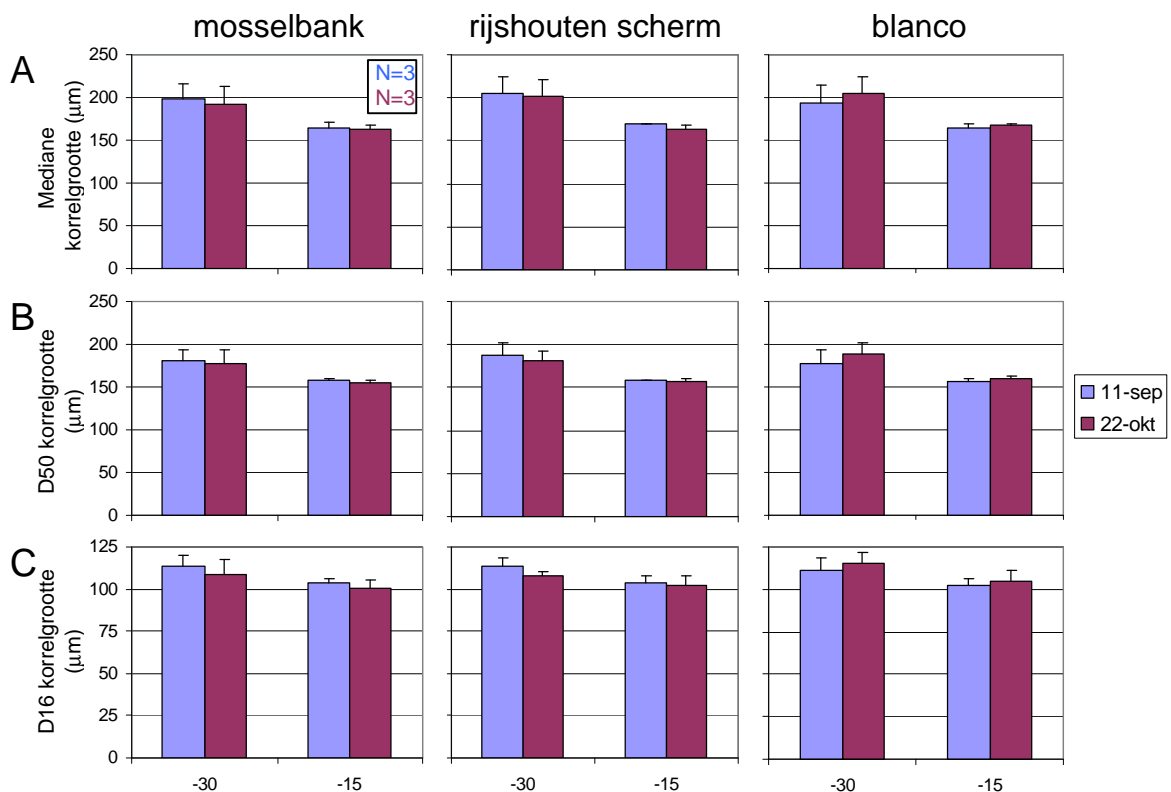
Figuur 3.28 Korrelgrootte van het sediment achter de stabilisatieconstructies, op moment van aanleggen (blauw), en na 40 dagen (bordeauxrood). A. Mediane korrelgrootte; B. D50, waarde ten opzichte waarvan de korrelgrootte van de helft van het sediment kleiner is; C. D16, waarde ten opzichte waarvan de korrelgrootte van 16% van het sediment kleiner is. Gemiddeldes met standaardfout.

- In vergelijking met de locaties van de (succesvolle) aanplanten in 1993 en 1999 is het sediment bij B1 en B2 harder (vergelijk Figuur 3.15 en 3.28). Dit is een direct gevolg van de waterdynamiek. Groot zeegras heeft juist baat bij een fijn sediment. In principe kan het zich echter ook op zandigere plekken handhaven (van Katwijk *et al.* 2002). De sedimenthardheid op B1 en B2 zou ook de afwezigheid van wadslakjes kunnen verklaren. Deze zijn namelijk vooral aanwezig op beschut gelegen locaties, met een slikkig sediment (Reise 1985, Schanz *et al.* 2002).
