Ministerie van Verkeer en Waterstaat
Directoraat-Generaal Rijkswaterstaat
Projectbureau Zeeweringen

Betreft (actie en nr.)
Schades Fort Ellewoutsdijk 1953

Schade aan de waterkering ter plaatse van het Fort te Ellewoutsdijk.

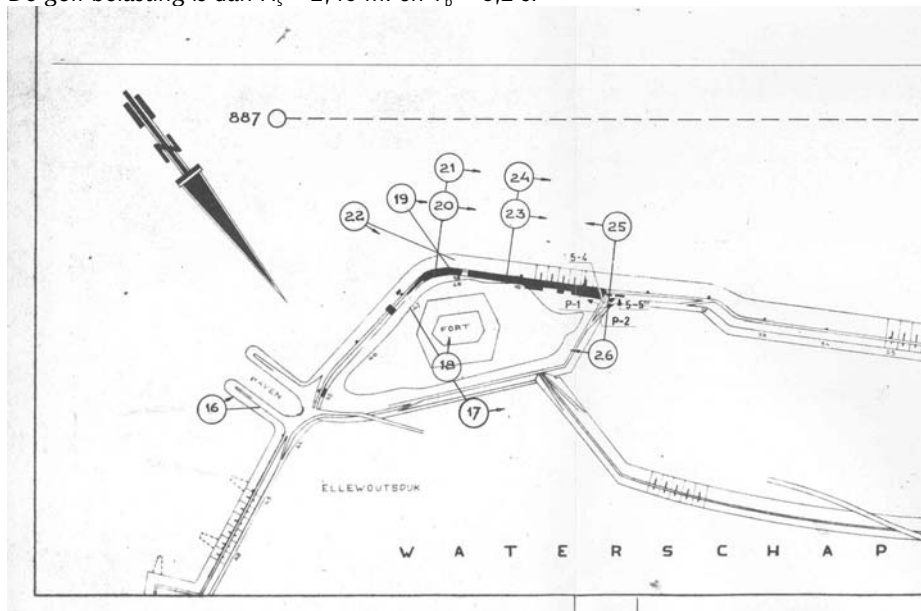
Nu dit dijkgedeelte aan de beurt is om te worden aangepast, is het interessant om terug te zien naar de 1953 storm. Het blijkt dat destijds kruin en binnentalud zwaar zijn beschadigd, vooral het gedeelte dat op het zuidwesten ligt is getroffen. De waterstand te Hansweert bedroeg in 1953 NAP+4,75 m. Het ontwerppeil 2060 bedraagt NAP+6,55 m. De golf belasting is dan $H_s = 2,40$ m. en $T_0 = 6,2$ s.

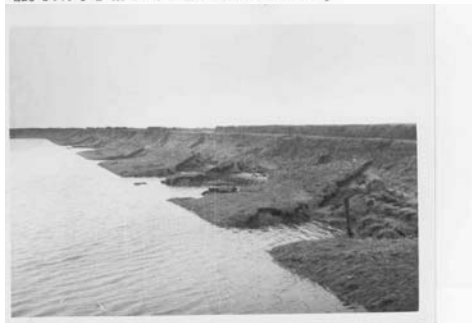
CC-5825
 Foto R.W.S. No. 26 Zuid Beveland, Ellwoutsdijk. (Dijkvak 31, Dp. 50 - Dp. 49). Afschuiving van het binnentalud.
 Links: Ellwoutsdijkpolder.
 Zie foto P-1 en foto's R.W.S. No's 25 en 23.

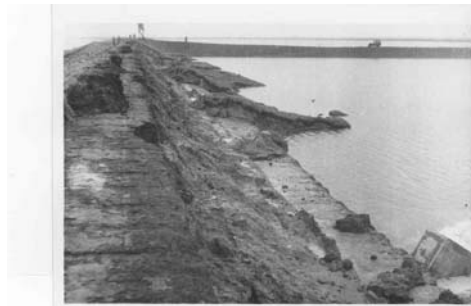
CC-5825
 Foto R.W.S. No. 23 Zuid Beveland, Ellwoutsdijk. (Dijkvak 31, Dp. 49 - Dp. 50). Beschadiging van de kruin en het binnentalud.
 Rechts: Ellwoutsdijkpolder.
 Zie foto P-1 en foto's R.W.S. No's 25 en 26.

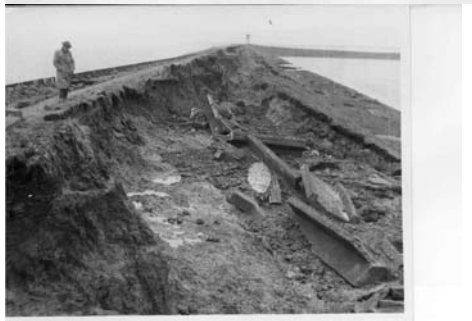
CC-5825
 Foto R.W.S. No. 20 Zuid Beveland, Ellwoutsdijk. (Dijkvak 31, bij Dp. 48). Beschadiging van de betonnenmuur, de kruin en het binnentalud.
 Rechts: Westerschelde.
 Links: Ellwoutsdijkpolder.
 Foto R.W.S. No. 22.

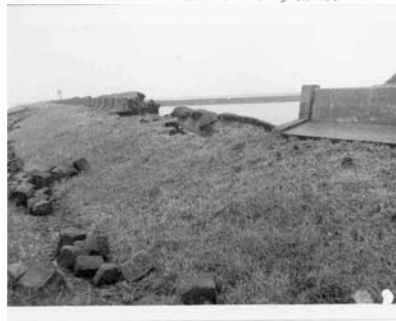
CC-5825
 Foto R.W.S. No. 22 Zuid Beveland, Ellwoutsdijk. (Dijkvak 31, bij Dp. 48). Beschadiging van de betonnenmuur.
 Foto genomen vanaf de buitenberm.
 Zie foto R.W.S. No. 20.

De betonnen muur is over grote dijkgedeelten verdwenen.
