Niet-Destructieve Detectie van Grindnesten Wieringermeerdijk

Het project

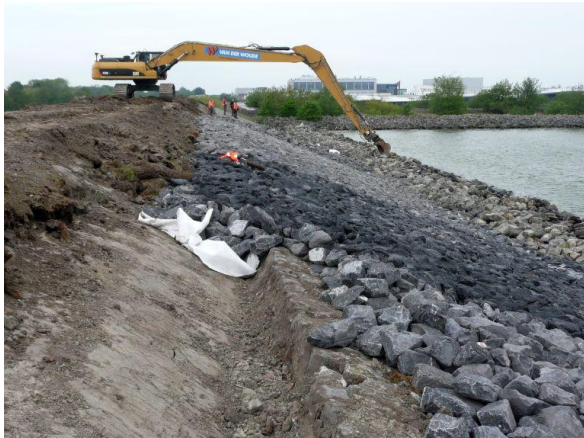
Wieringermeerdijk tijdens aanleg nieuwe bekleding

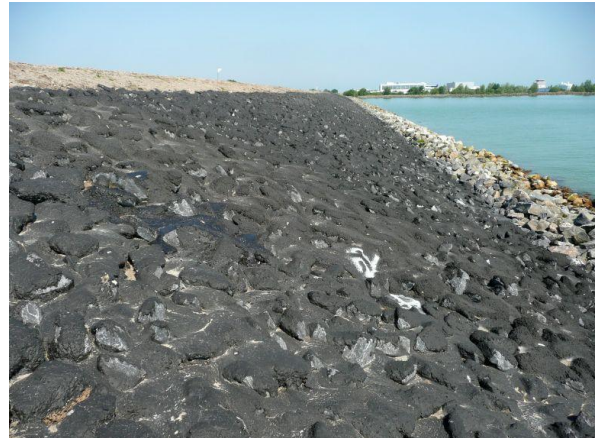
De Wieringermeerdijk wordt versterkt door over de huidige stenen bekleding een nieuwe laag breuksteen aan te leggen waarvan de tussenruimten worden opgevuld met gietasfalt. In het kader van de kwaliteitscontrole van deze versterkingswerkzaamheden heeft Miramap over driehonderd meter de aanwezigheid en locatie van grindnesten in de nieuwe bekleding bepaald.

Nieuwe bekleding

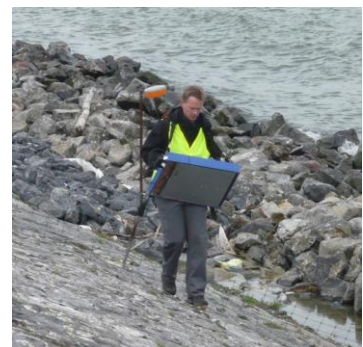
De metingen zijn verricht met de mobiele passieve microgolf radiometrie (MIRA) sensor van Miramap. Deze MIRA sensor wordt exclusief door Miramap ingezet en is gevoelig voor met name vocht en open ruimten in de bekleding. Miramap heeft met de mobiele radiometer de ligging van de grindnesten gebiedsdekkend over een lengte van driehonderd meter nauwkeurig in beeld gebracht. Asphaltexpert KOAC-NPC heeft de door Miramap aangeleverde resultaten gevalideerd met boringen. Voorafgaand aan de metingen op de Wieringermeerdijk is de methode beproefd op een testlocatie

bij de aannemer waar in vijf vakken meerdere steenbekledingen, gietasfaltvariaties en grindnesten kunstmatig waren aangelegd.

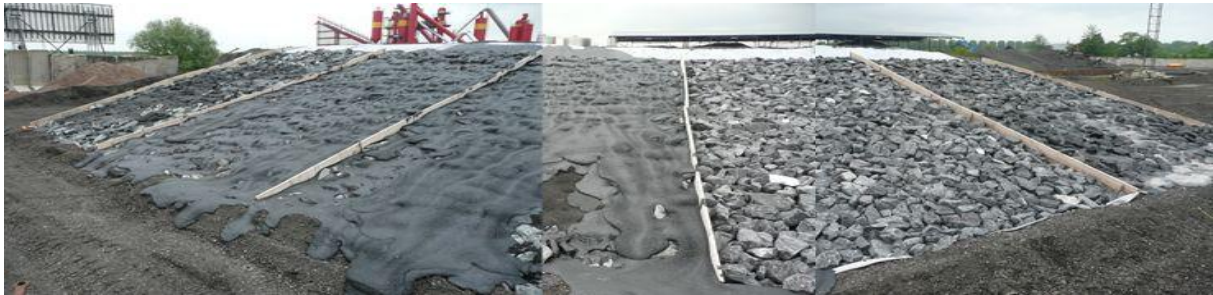
Aangelegde en beproefde testvakken

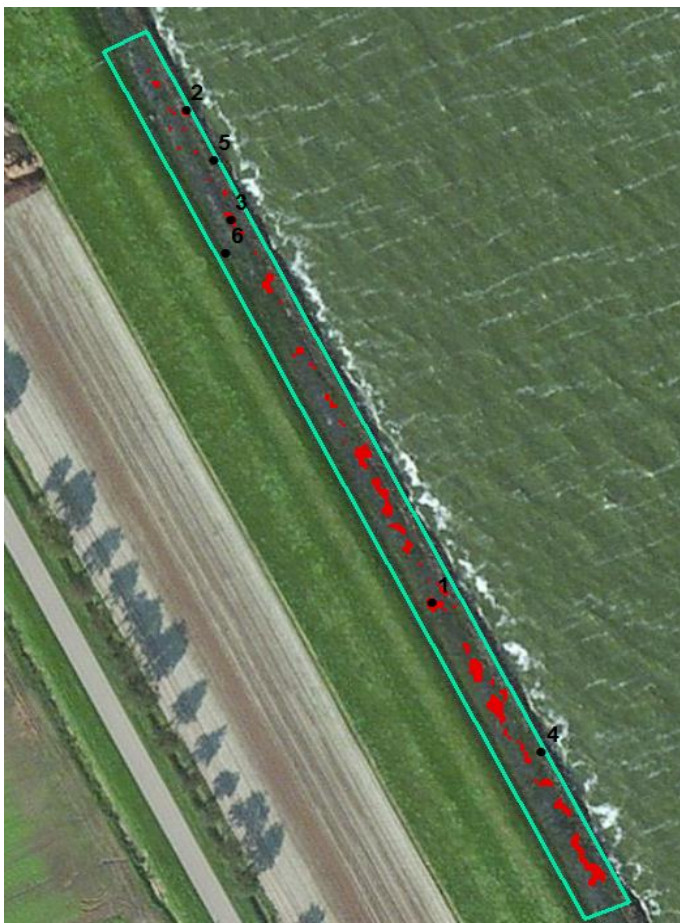
Het resultaat van de metingen op de Wieringermeerdijk is een gebiedsdekkende kaart met daarop de exacte locaties van de grindnesten. Na het nemen van zes boorkernen door KOAC-NPC ter validatie is geconcludeerd dat zich op de door Miramap aangegeven locaties daadwerkelijk grindnesten bevinden. De score op deze validatie was 100% correct.

Eerdere bevindingen van de beheerder zelf en boringen door de aannemer komen ook met deze kaart overeen. Tevens komt het 'grindnestenpatroon' met in het zuiden grotere grindnesten en in het noorden minder en kleinere grindnesten overeen met de bevindingen van de beheerder op basis van de werkwijze van de aannemer.

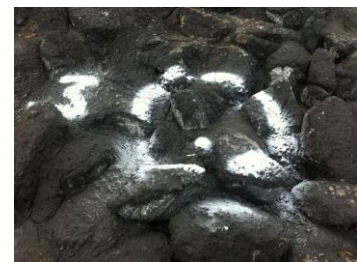
Boorlocatie

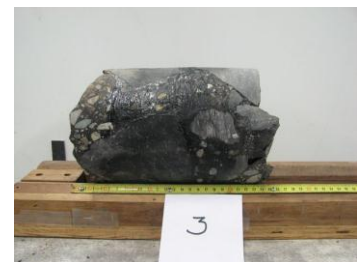
Boorkern

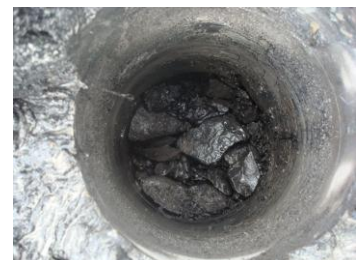
De aanwezigheid van holten en grindnesten waar geen gietasfalt aanwezig is, wordt gezien als het belangrijkste risico bij de aanleg van dit type bekledingen. Grindnesten vormen een zwakke plek in de bekleding. Normaliter wordt na aanleg van dit type bekleding op grindnesten gecontroleerd door iedere 50 meter drie boorkernen te plaatsen. De kans dat grindnesten zo worden opgespoord is echter klein en ook zeer kostbaar. Daarom is de dijkbeheerder op zoek naar een betrouwbare, gebiedsdekkende en niet-destructieve meetmethode voor het uitvoeren van een eindcontrole. Het Hoogwaterbeschermingsprogramma (HWBP) kijkt mee of deze methode uiteindelijk het boren van kernen uit de bekleding kan vervangen.

Grindnest
