Hierbij zend ik u werkdocument RIKZ/OS/2001.812X "Nieuwe dijkbekleding Westerschelde en vogels".

Van  
[REDACTED] r  
Datum  
6 april 2001  
Onderwerp  
Nieuwe dijkbekleding Westerschelde en  
vogels  
Doorkiesnummer  
0118-[REDACTED]

Bijlage(n): 6  
Nummer  
RIKZ/OS/2001.812x  
Project  
DIJKBEKL

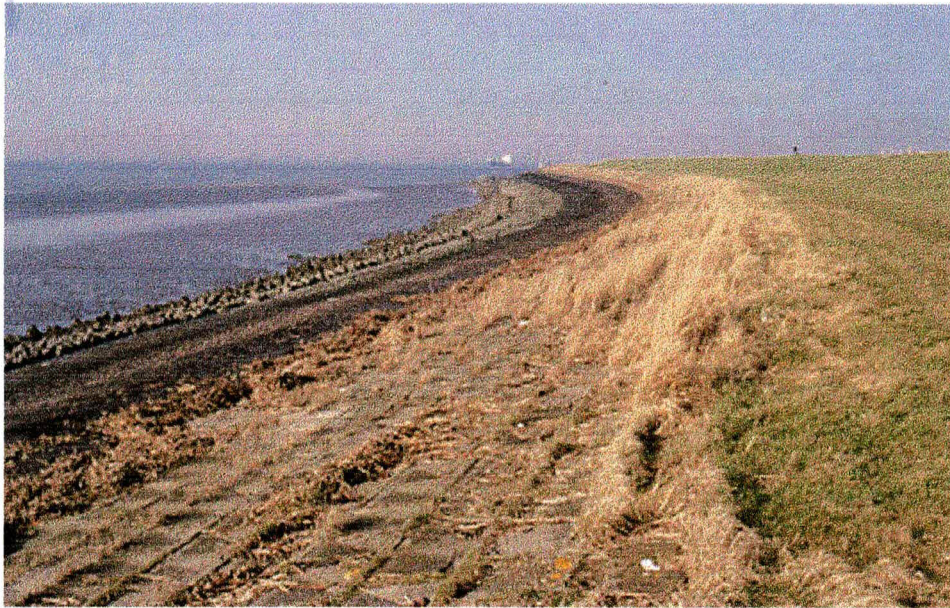
**Zeedijk Oost-Inkelpolder, Zuid-Beveland, 10 februari 2001.** Oorspronkelijke zeedijk met sterk begroeid talud, ongeschikt voor broedende plevieren, en onverharde onderhoudstrook (foto Peter L. Meininger)

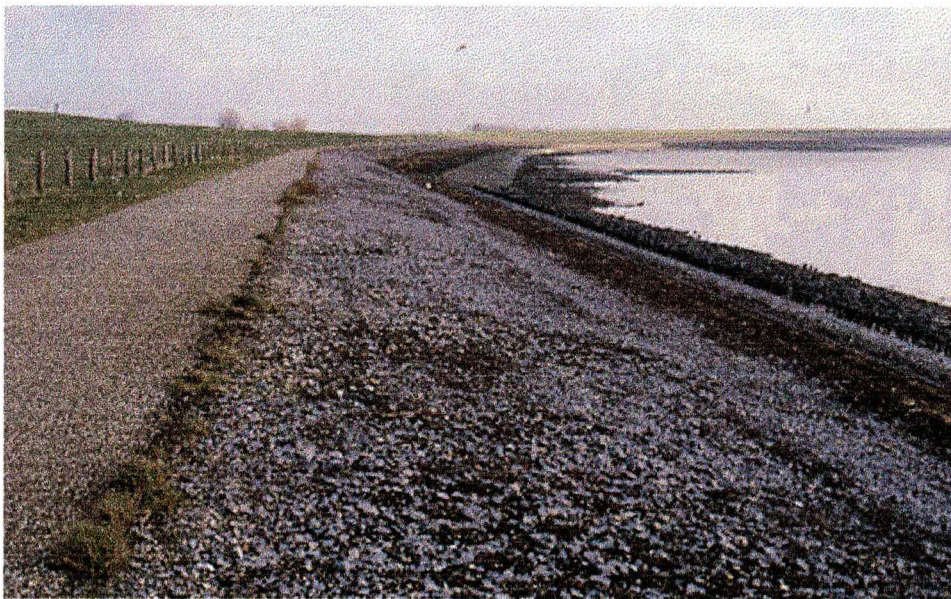
**Zeedijk Borsselepolder oost, Zuid-Beveland, 13 februari 2001.** Dijkbekledingswerken uitgevoerd in 1997, en na vier jaar nog steeds aantrekkelijke broedplaats voor Bontbekplevieren: kale of spaarzaam begroeide glooiing met veel steenslag. Verharde onderhoudsweg. (foto Peter L. Meininger)

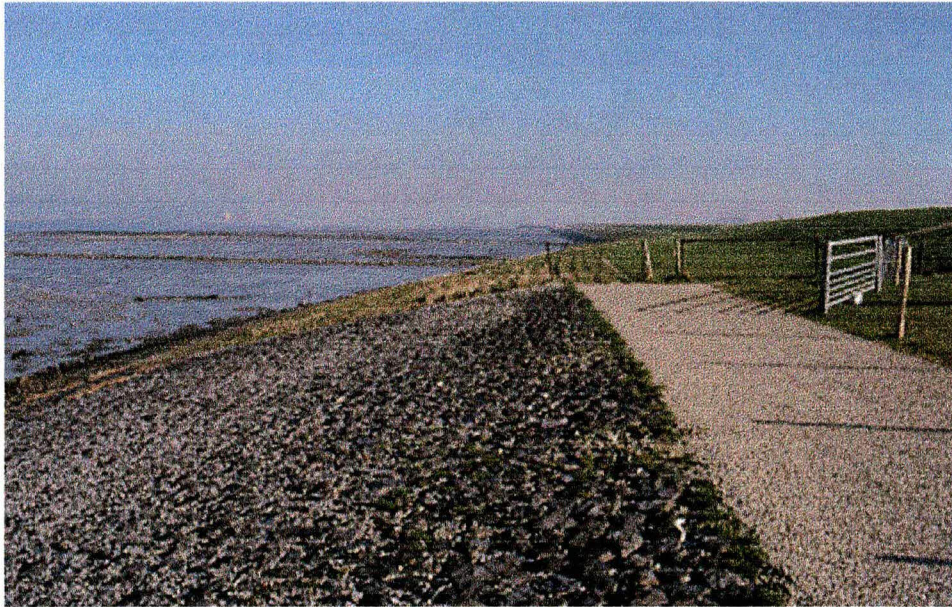
**Zeedijk Perkpolder, overgang naar Molenpolder, Zeeuwsch Vlaanderen, 15 februari 2001.**  
Oorspronkelijke zeedijk met begroeid talud, ongeschikt voor broedende plevieren, en onverharde onderhoudsstrook; nieuw beklede zeedijk met aantrekkelijke broedplaats voor plevieren en verharde onderhoudsweg (foto Peter L. Meininger)

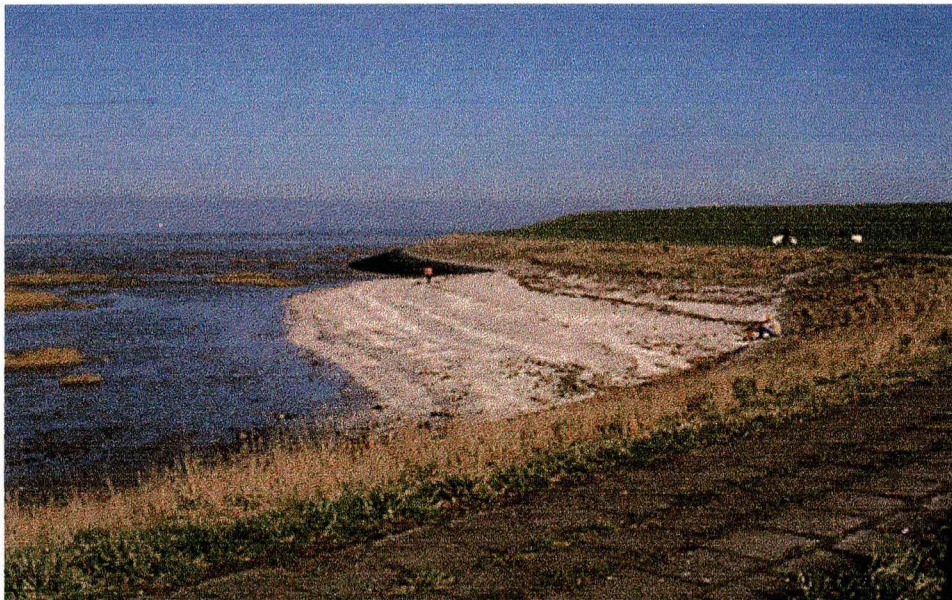
**Zeedijk met schelpenstrandje west van Hellegatschor, Zeeuwsch Vlaanderen, 15 februari 2001.** Het strandje is broedplaats van Strandplevieren. (foto Peter L. Meininger)

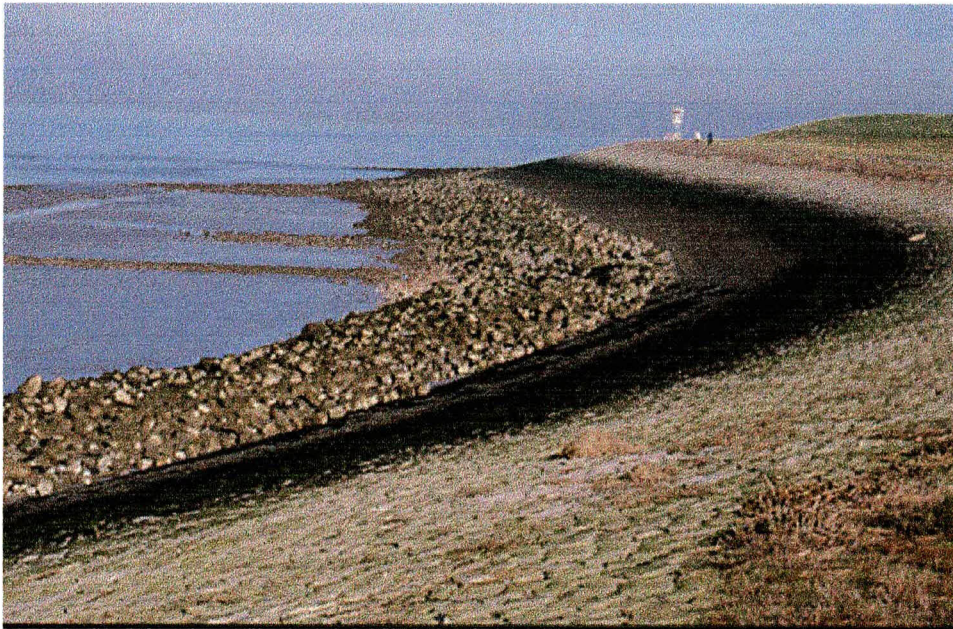
**Zeedijk Kleine Huissenspolder, Zeeuwsch Vlaanderen, 15 februari 2001.** Nieuw beklede zeedijk (uitgevoerd 1997): ondanks geringe hoeveelheid steenslag toch gebruikt als broedplaats door Strandplevier. Er is een brede overlaging aangebracht, die een barrière vormt voor jonge plevieren tussen dijk en slik (foto Peter L. Meininger)

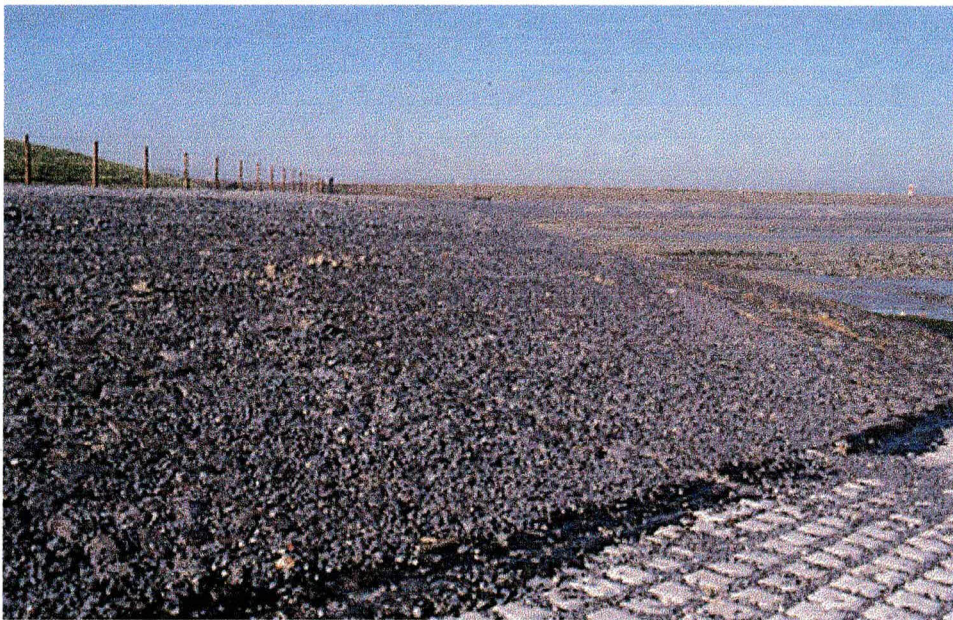
**Zeedijk Thomaespolder, Zeeuwsch Vlaanderen, 15 februari 2001.** Nieuw beklede zeedijk (uitgevoerd 2000): veel steenslag, geen begroeiing, grenzend aan slik: potentiële broedplaats voor plevieren! (foto Peter L. Meininger)

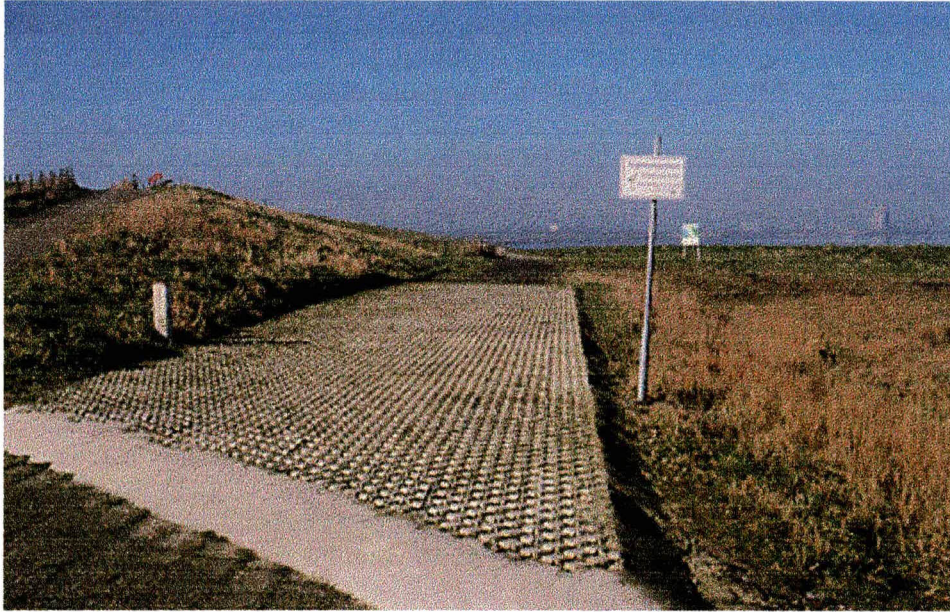
**Fietsbarrière op de zeedijk bij Nummer Een, Zeeuwsch Vlaanderen, 15 februari 2001. Enkele tientallen meters lopen weerhoudt slechts weinig fietsers! (foto Peter L. Meininger)**

- Indien fietsen langs de dijk ongewenst is, moet de gehele onderhoudsweg ongeschikt worden gemaakt voor fietsers; de nu aangelegde "fietsbarrières" functioneren niet als afsluiting voor fietsers.

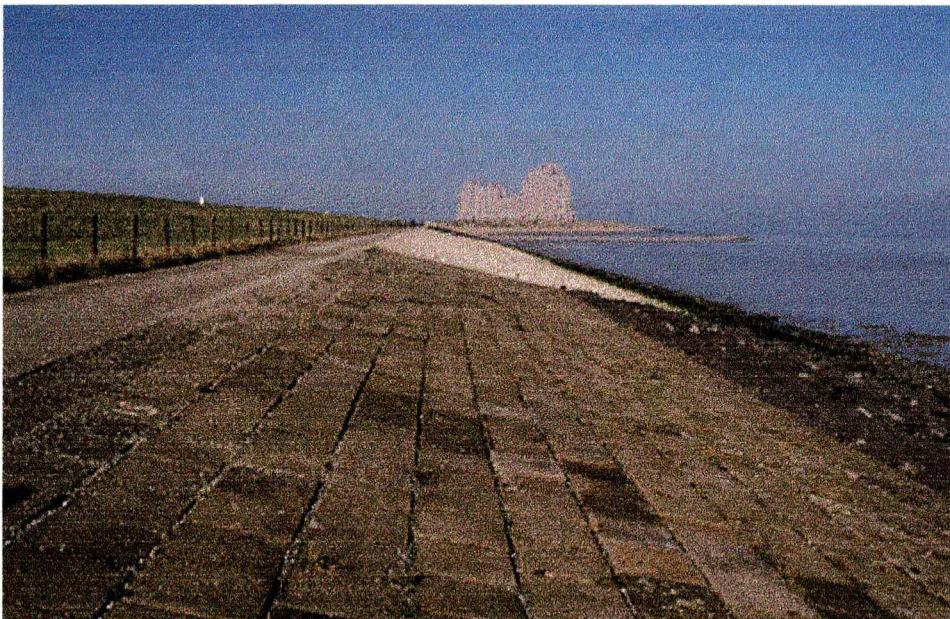
**Zeedijk Elisabethpolder, Zeeuwsch Vlaanderen, 15 februari 2001. Nieuw beklede zeedijk (uitgevoerd 1999): kale, vlakke dijk (vooraan) of juist zeer reliëfrijk met beton overgoten stenen: ongeschikt voor broedende plevieren. Ook deze fietser liet zich niet tegenhouden. (foto Peter L. Meininger)**
