Infiltratieproef Kruiningen

hoofdrapport

CO-400970.0024 versie 2

maart 2002

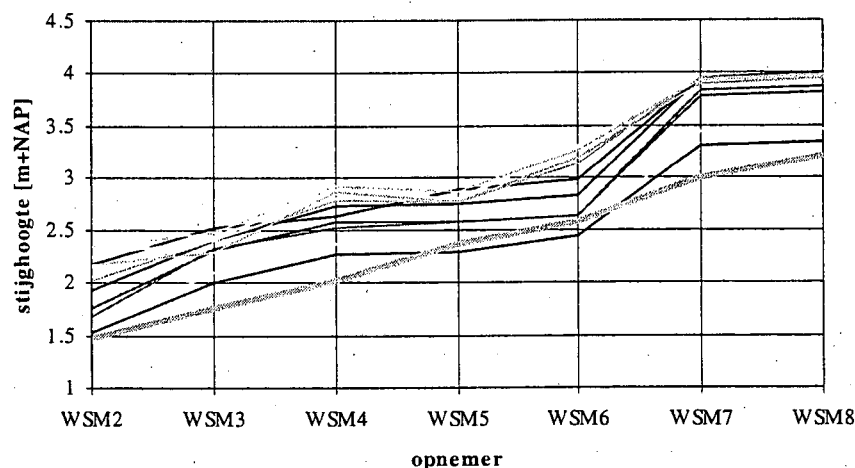
Infiltratieproef Kruiningen, raai G1, dag 1

zijn voor diverse tijdstippen. De dikke lijn geeft de plaatshoogte van de opnemers weer.

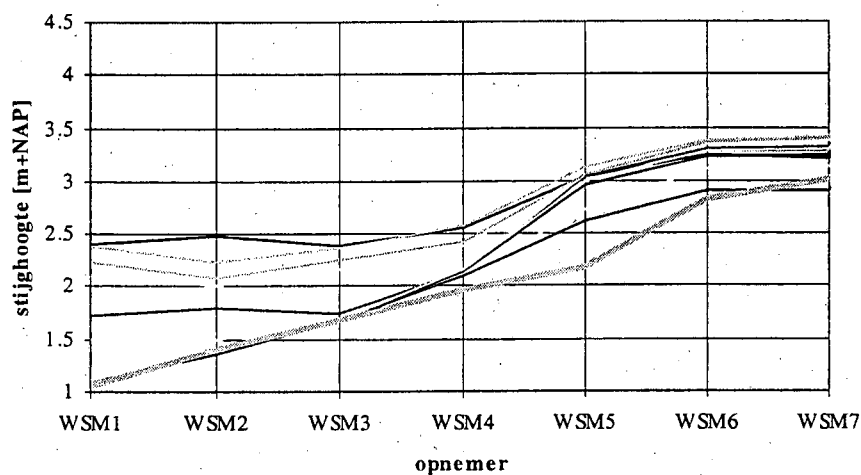
Figuur 6.1b Verloop stijghoogte als functie van de plaats (opnemer) op meetdag 1, de diverse lijnen zijn voor diverse tijdstippen. De dikke lijn geeft de plaatshoogte van de opnemers weer.

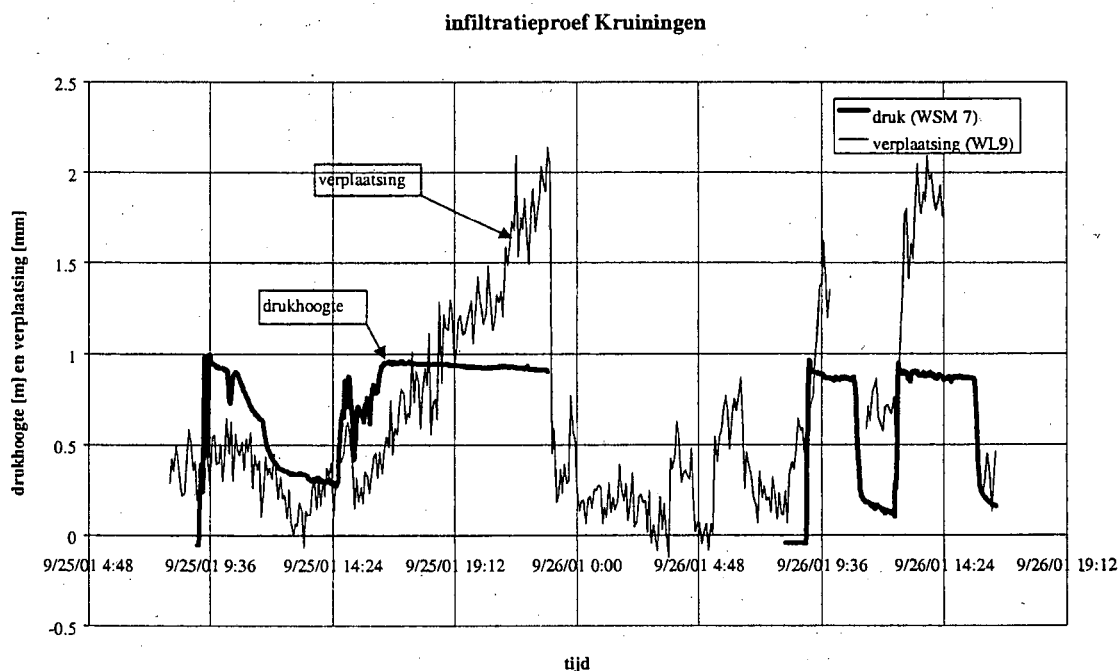
Figuur 6.2 Verloop druk en verplaatsing voor een geselecteerd punt van raai G1

Uit vergelijking van het verloop van de druk en de verplaatsing van de toplaag blijkt dat de verplaatsing doorgaat terwijl de druk constant blijft. Figuur 6.2 toont dit verloop voor WSM7 van raai G1. Dit kan duiden op kruipvervorming van de toplaag. Na aflatens van de druk loopt de opbolling snel terug tot de oorspronkelijke waarde. Als migratie van het (grove) filtermateriaal de oorzaak van de opbolling was zou deze terugval niet optreden.

Verwacht wordt dat een soort piping in de filterlaag is opgetreden, danwel dat de filterlaag in zijn geheel is schoongespoeld, danwel dat de toplaag iets wordt opgetild en er een spleet is ontstaan tussen de toplaag en de filterlaag. Daardoor wordt de doorlatendheid van de filterlaag vergroot en stroomt het water snel naar de teen. Dit verlaagt ook de overdrukken onder de toplaag. Aanwijzingen hiervoor zijn het uittredend water aan de teen, de kleur van het uittredende water (aan het begin van de proef slibhoudend, na enige tijd helder) en het grotere benodigde debiet op dag 2 vergeleken met het debiet op dag 1.

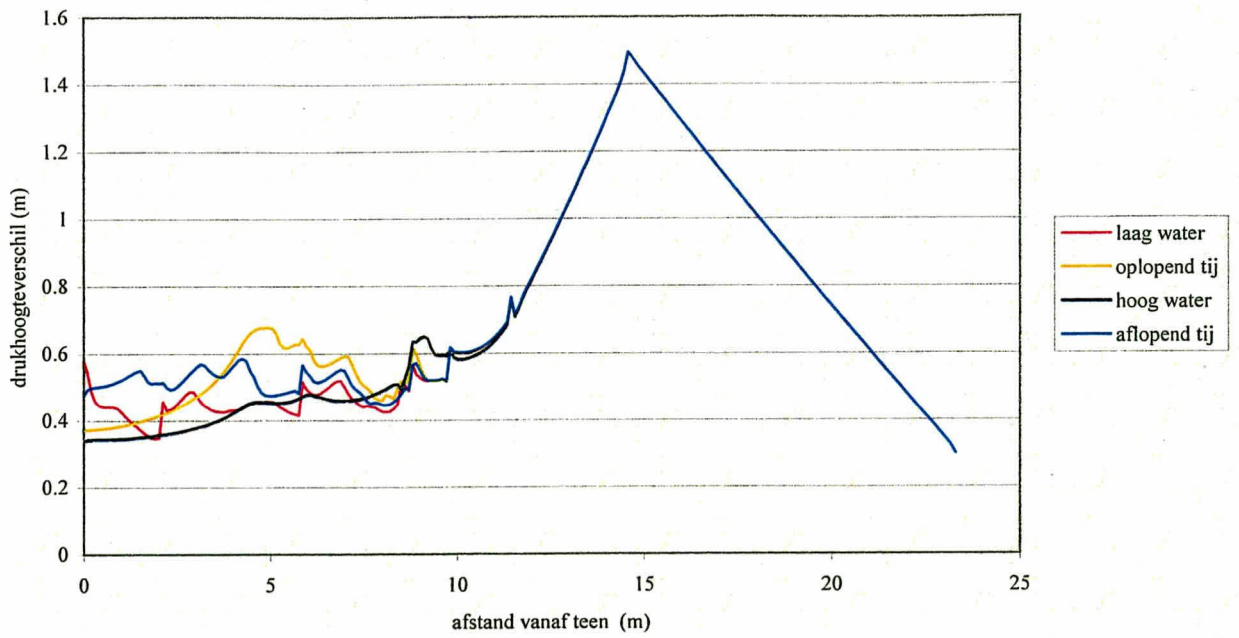
Postbus 69, 2600 AB DELFT	Telefoon (015) 269 35 00 Telefax (015) 261 08 21	datum	get.
			2001/10/31	
INFILTRATIEPROEF KRUININGEN Resultaat narekenen getijmeting met SEEP/W, beste schatting			CO -400970	gez.
			BIJL. 4.3b	form. A4

De SEEP/W berekeningen bestonden uit twee stappen. In de eerste stap zijn de getijmetingen nagerekend om de doorlatendheid van de diverse onderdelen van de bekleding vast te stellen (zie paragraaf 4.2). Met deze eigenschappen is in de tweede stap een predictie gemaakt van de waterdrukken tijdens de infiltratieproef.

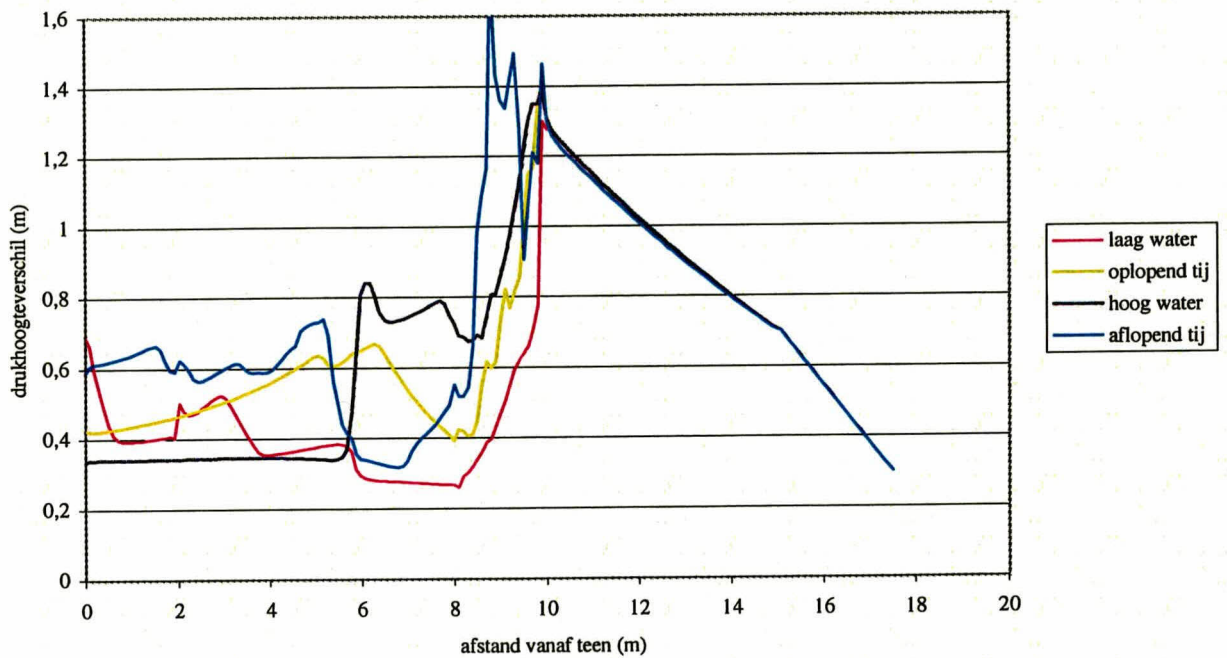
Postbus 69, 2600 AB DELFT	Telefoon (015) 269 35 00 Telefax (015) 261 08 21	datum	get.
			2001-08-10	Kff
Boven: drukverschil op vier tijdstippen bij Run 1 Onder: drukverschil op vier tijdstippen bij Run 2 Bijlage C2 Drukverschil tijdens infiltratieproef Raai G1			CO - 400970	gez.
			BIJL. C2	form. A4
