Ministerie van Verkeer en Waterstaat  
Directoraat-Generaal Rijksaterstaat  
Directie Zeeland

Polder/Dijkvak  
Anna Jacobapolder (Willempolder)  
dp 0629 – dp 0630

**PZDT-M-06412 inv**

**Erratum PZDT-M-06412 inv (controle/vrijgave toetsing Anna Jacobapolder)**

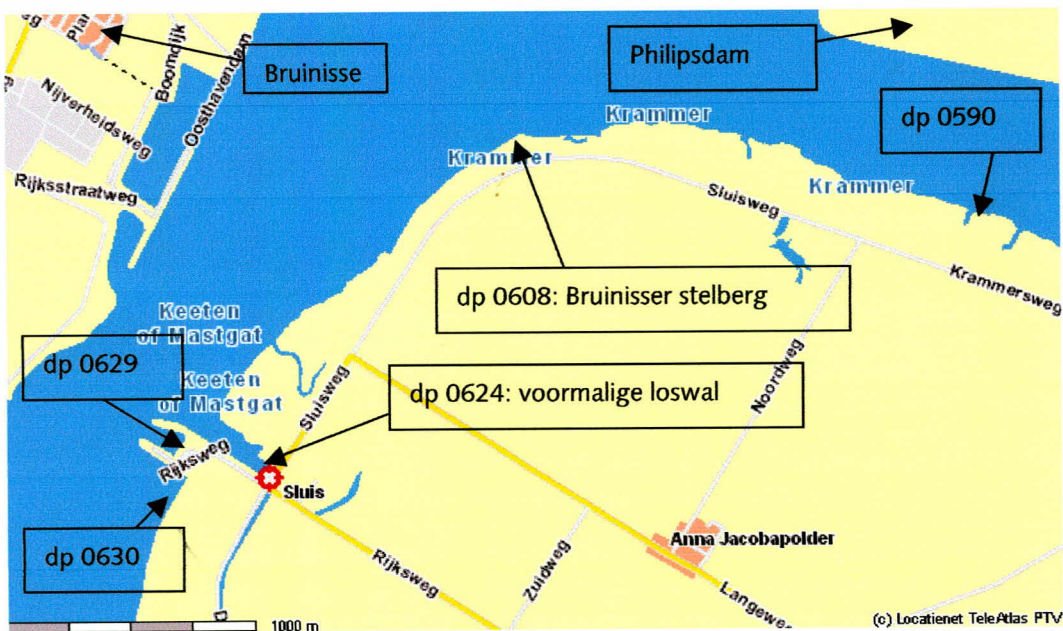
Figuur 1: Kaart Anna Jacobapolder dp 0629 – dp 0630

In dit erratum staat de aanvulling tussen dp 0629 en dp 0630. De aanvulling is gemaakt op verzoek van het Projectbureau Zeeweringen om de uitvoer zuidwaarts te verlengen en zo een logisch einde te hebben ná de voormalige veerhaven. Het traject is weergegeven in onderstaande figuur 1.

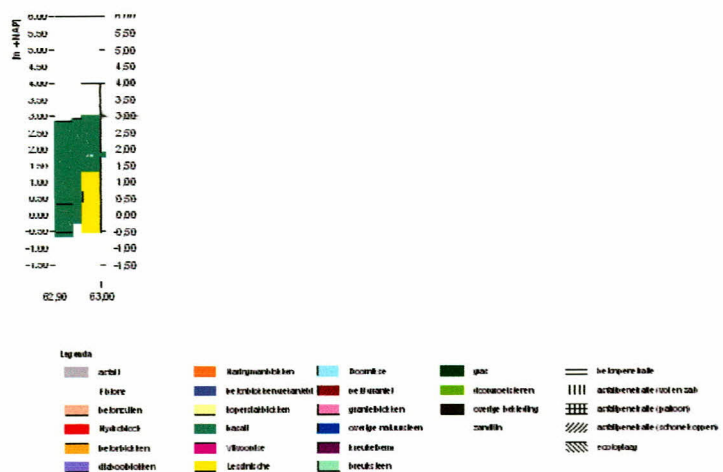
Figuur 2: Bekleding Anna Jacobapolder (Willempolder) dp 0629 – dp 0630

Het traject tussen dp 0629 en dp 0630 is in slechte staat (stormschades en verzakkingen). Dit is geconstateerd tijdens het veldbezoek aan de Anna Jacobapolder tussen dp 0590 en dp 0629 op 03 mei 2006. De kleilaag is over het gehele traject ruim voldoende (dikte 1,00 meter, beheerderwens is 0,60 meter).

De huidige bekleding is weergegeven in figuur 2.

Vlakcode: OS062902  
- Bekledingstype Fixstone (5,1) op geotextiel  
Score: **ONVOLDOENDE** (score afschuiving goed)  
Vlak in slechte staat, diverse stormschades

Vlakcode: OS062903, OS062904, OS062905, OS062908, OS062909, OS062910  
- Bekledingstype basalt (26) op puin en vlijlagen  
Score: **ONVOLDOENDE** (score afschuiving goed)  
Vlak in slechte staat, diverse stormschades en verzakkingen
