Teruggroei van zeegras in de werkstroken en in de freesproef

M.M. van Katwijk, Ecoscience Nijmegen

29 augustus – 1 september 2014

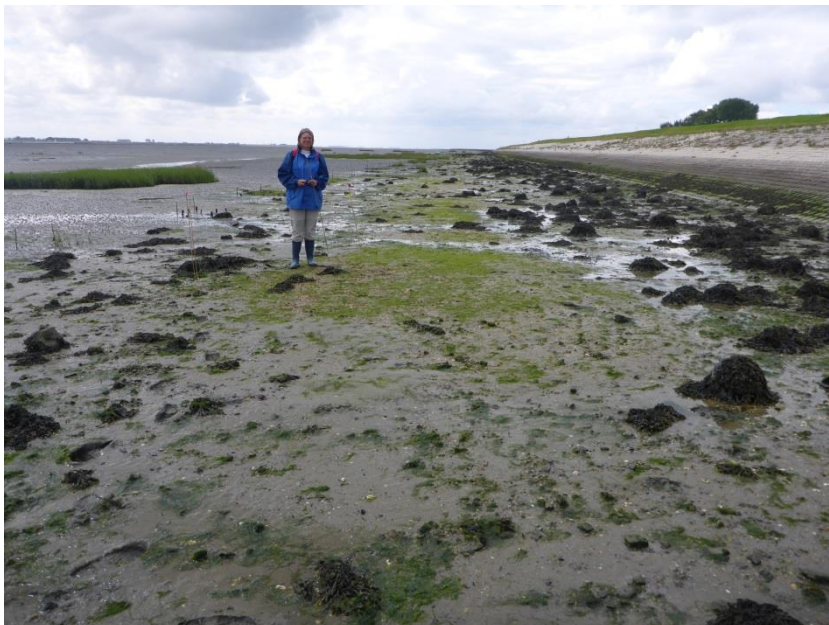
De hoeveelheid zeegras in de werkstrook is niet toegenomen of afgenomen ten opzichte van 2013. Het meeste zeegras bevindt zich in het westelijk deel (dijkpaal 345-347) en nadert hier de dijk tot 1 meter. Op deze plek is geen schelpenlaag maar er zijn veel stenen. De schelpenlaag van Viane oost bevindt zich tussen dijkpaal 354 en 347, is tussen de 2 en 12 cm dik en ligt meestal op 10-20 cm diepte, alleen aan de uiteinden komt het meer aan het oppervlak.

Figuur 1. Werkstrook van Viane Oost. Veel stenen begroeid met *Fucus* in de werkstrook

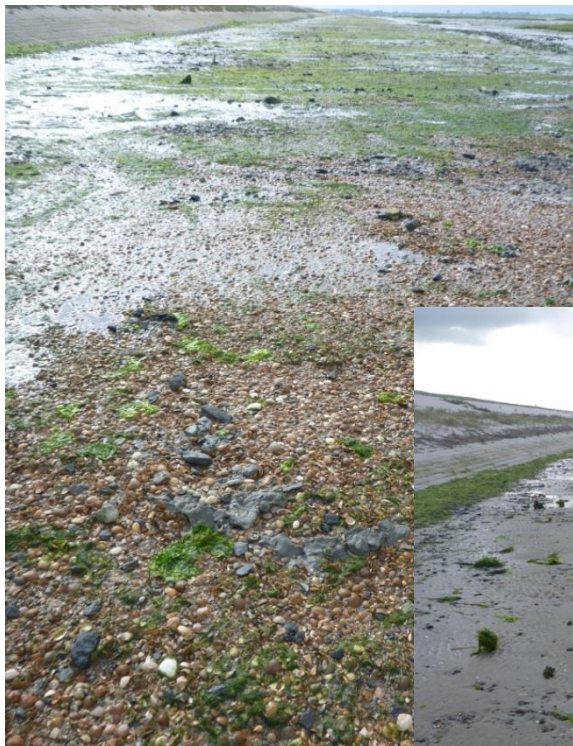
Figuur 4. Het einde van de 2013-werkstrook van Krabbenkreek Noord, tussen dijkpaal 661 en 662, is duidelijk te zien.

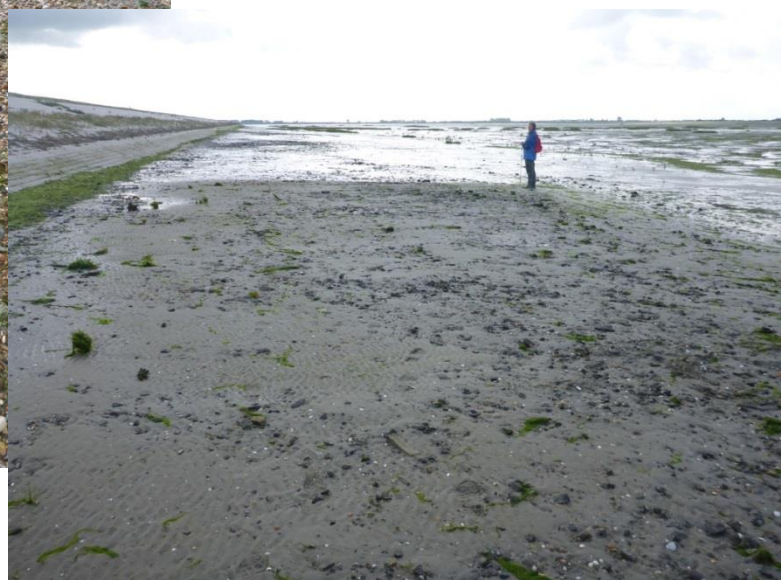
De schelpenlaag in de werkstrook van 2013 is nogal hoog en oppervlakkig uitgevoerd (zie figuur 3). Hij bevindt zich aan het oppervlak tussen dijkpaal 657 en 659; tussen 659 en 661 bevindt hij zich op enkele cm diepte. De dikte is zo'n 10 cm. Vlak bij de dijk werd geen schelpenbehandeling aangetroffen. Omdat de schelpen zo oppervlakkig liggen kan verwacht worden dat groenwieren zoals zeesla hier goed zullen gedijen. Dit, en de relatief droge ligging zal niet bevorderlijk zijn voor het zeegras.

Figuur 3. De schelpenbehandeling in de 2013-werkstrook van Krabbenkreek Noord

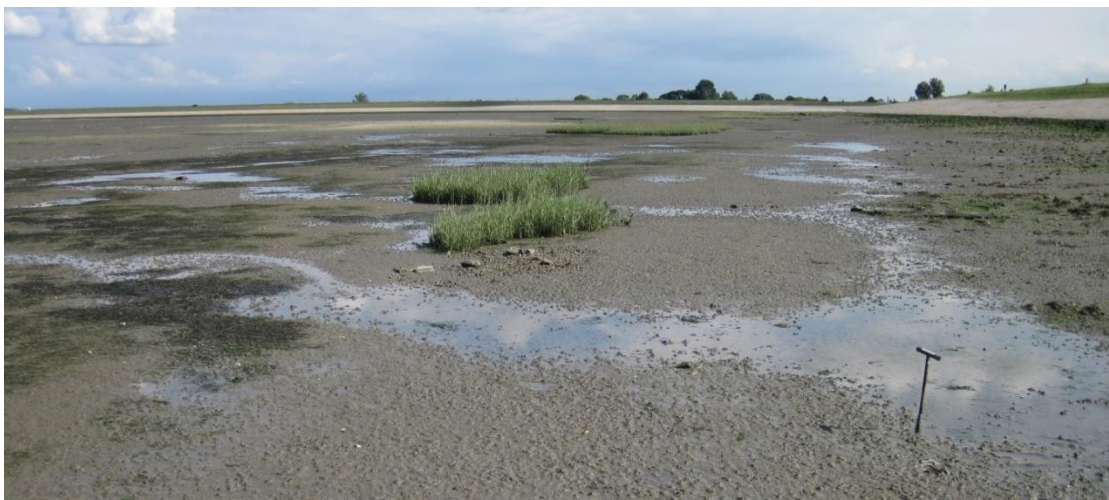
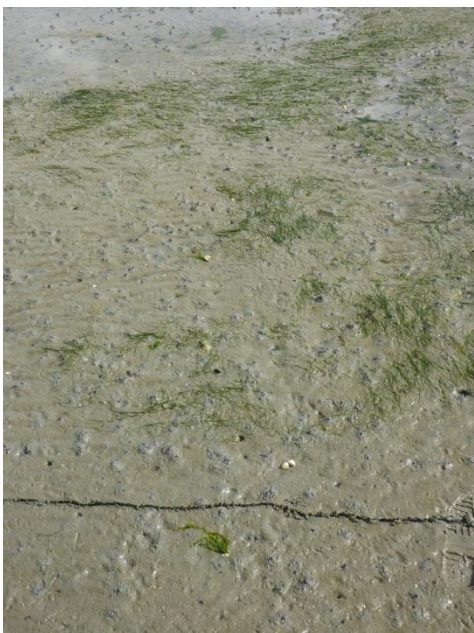
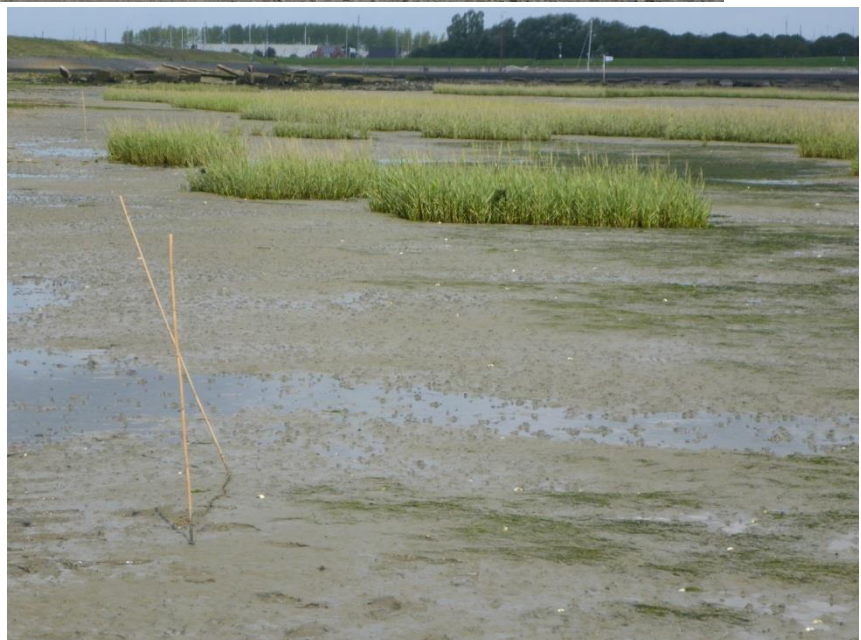
In 2014 is wederom geen zeegras aangetroffen in de werkstrook. Op drie plaatsen naderde het zeegrasveld de werkstrook tot op 20 centimeter (figuur 5). Vorig jaar was deze afstand nog 3 meter! Het 'naderende' zeegras is echter wel dun, zo'n 10-20% bedekking Schelpenlaag: In de eerste vijf meter vanaf de dijk is doorgaans geen schelpenlaag aanwezig. Tussen 5 en 10 meter is er een dikke laag, tussen 7 en 15 cm dikte op een diepte van 5 cm (tot 20). Aan de buitenrand van de werkstrook (tussen 10 en 15 meter vanaf de dijk) ligt de schelpenlaag soms iets dieper en is dunner, 7-8 cm. In de richting van dijkpaal 1638 is de schelpenlaag dikker en breder; in de richting van dijkpaal 1633 dunner en smaller.

Figuur 5. Boven: in 2013 naderde het natuurlijke veld de werkstrook op Goese Sas tot circa 3 meter. De grondboor markeert de rand van de werkstrook rechts. Onder: in 2014 nadert het veld de werkstrook tot op 20 cm. Op de foto links is de grens van de werkstrook met een streep aangegeven. Op de foto rechts kijken we in de andere richting dan op de bovenste foto en de rand van de werkstrook wordt aangegeven door de 2 bamboepalen. Foto's onder door Brigitta van Tussenbroek.

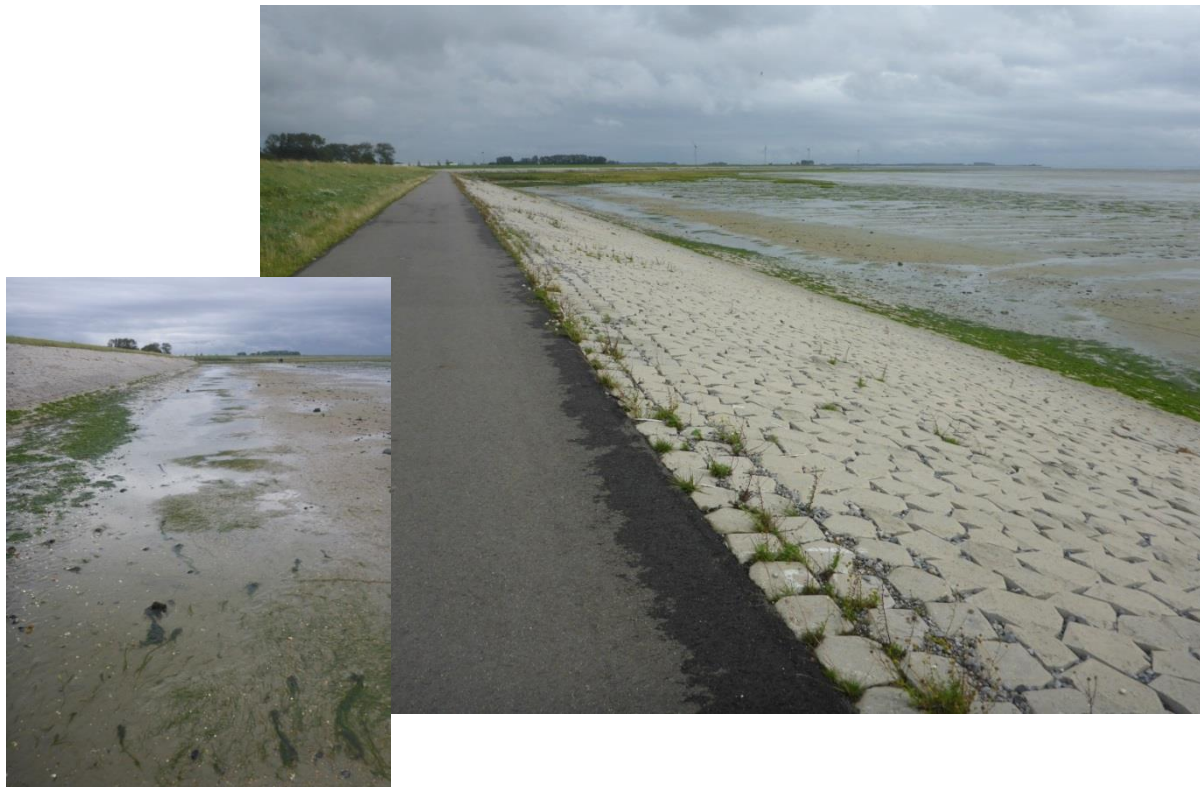
Er is een spectaculaire toename van het zeegras, het aantal vierkante meters is veertienvoudig (14x).. Vorig jaar werd al een snelle teruggroei geconstateerd binnen een jaar na de werk.

Figuur 6. Werkstrook Dortsman Noord in 2014. De droge zone van de werksstrook is goed te zien. Hier komt vrijwel geen zeegras terug, wel in de nattere delen dicht bij de dijk en langs de buitenrand, zie inzet.

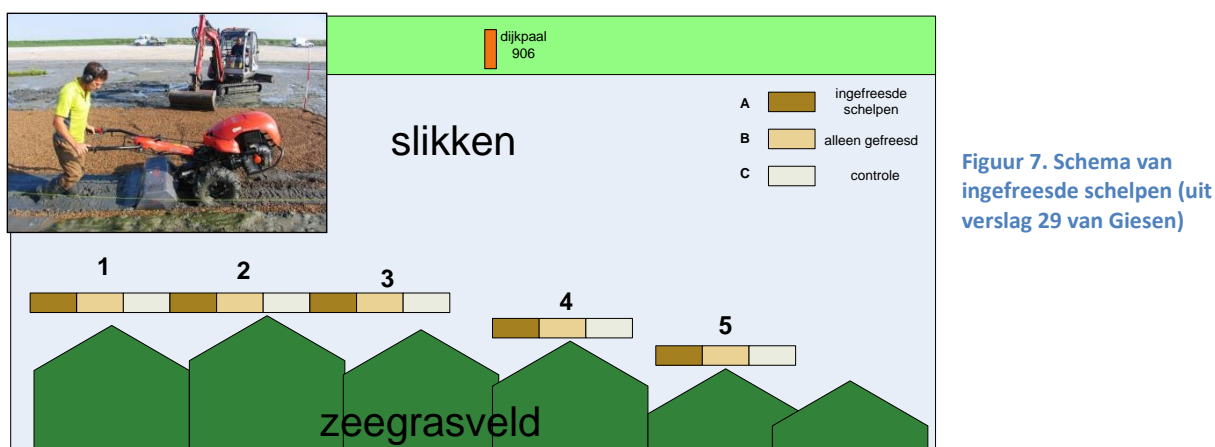
Op Dortsman zijn in 2012 15 proefvlakken gemaakt langs een natuurlijk veld verschillende behandelingen toegepast: schelpen zijn ingefreesd, er is gefreesd zonder schelpen, en er is een controle behandeling (geen behandeling). De zeegrasaanwezigheid is tussen 2013 en 2014 spectaculair toegenomen in de proefvlakken, vooral in de schelpenbehandelde vlakken. Dit geeft aan dat de schelpenbehandeling positief werkt op vestiging van zeegras. Het natuurlijke, aaneengesloten veld lag in 2013 nergens meer aansluitend aan de proefvlakken. In 2014 heeft het zich uitgebreid en was op 3 van de 15 proefvlakken weer aansluitend.

Figuur 7. Schema van ingefreesde schelpen (uit verslag 29 van Giesen)
