Polder/Dijkvak
Grevelingendam (Bruinisse)
dp 428 – dp 473

Datum
16 mei 2006
bijlage(n)
1. Resumé toetsresultaten
2. Gloomingskaart met eindscores beheerder
3. Gloomingskaart met eindscores
4. Gloomingskaart met scores afschuiving
5. Grafiek langdurige belasting OS046612
6. Hydraulische randvoorwaarden
7. Uittreksel grastoets
8. Uittreksel spreadsheet breuksteen
9. Uittreksel spreadsheet asfalt
10. Resultaten kleiboringen waterschap
■ Kenmerk
PZDT-M-06178

Controle vrijgave toetsing Grevelingendam (Brui

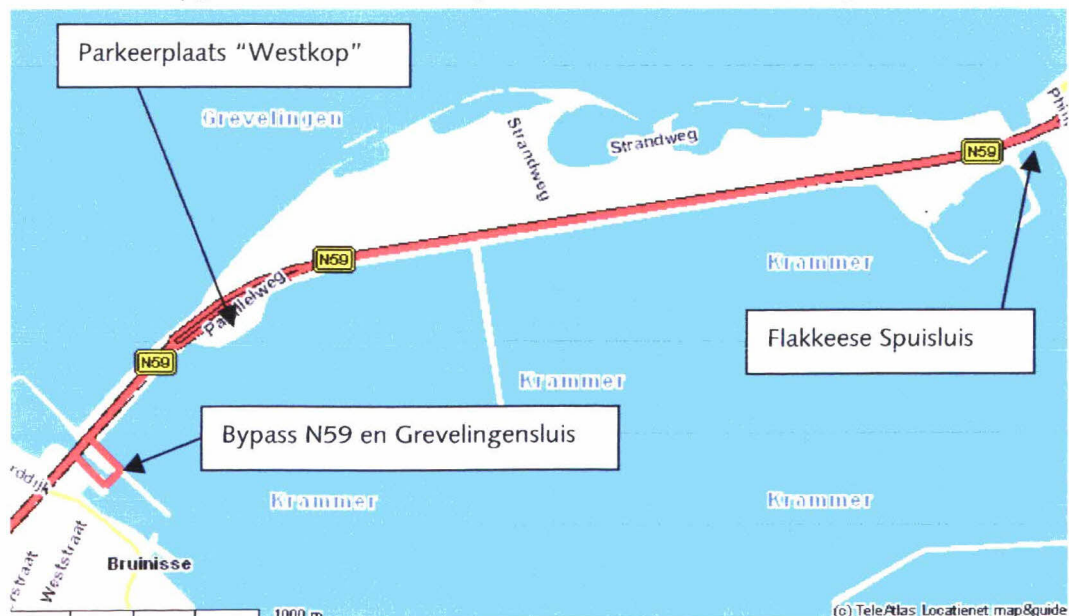
Figuur 1: Kaart Grevelingendam dp 428 – dp 473

Dit rapport beschrijft de toetsing van de Oosterscheldezijde (Krammer) van de Grevelingendam nabij Bruinisse tussen de Grevelingensluis te Bruinisse (dp 428) en de aansluiting met de Philipsdam (dp 473), zie figuur 1. In SteenToets is de gezette steenbekleding getoetst, voor de volledigheid is de niet-gezette steenbekleding administratief opgenomen. Deze bekleding kan niet in SteenToets worden getoetst.

Het traject ligt aan de noordoostzijde van het eiland Schouwen-Duiveland. Het traject grenst in het westen aan de Grevelingensluis (Bruinisse) en in het oosten aan de Philipsdam. Langs een groot deel van het traject zijn schorren en slikken aanwezig. Op locaties met breed en/of hoog voorland wordt de golfaanval op de bekleding gereduceerd.
