MEMO

Onderwerp:
Ecologisch bezoek dijktraject Oud Noord-Bevelandpolder incl. Colijnsplaat

's-Hertogenbosch,
4 juni 2009

Ons kenmerk:
PZDB-V-09105

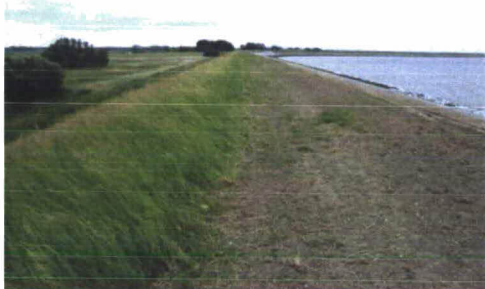
Ten westen van de haven (van Colijnsplaat) is het buitentalud en de kruin gemaaid maar het binnentalud van de dijk niet. Aan de oostkant van de haven lijkt überhaupt niet gemaaid te zijn (zie afbeelding 1 en 2).

Afbeelding 1: Dijk ten westen van de haven van Colijnsplaat.

Zie ook afbeelding 1 en 2. Ten westen van de haven is de kruin en het buitentalud gemaaid. Dit is ten oosten van de haven niet gebeurd.

<i>Aandachtspunt</i>	<i>Gerelateerde actie</i>
Verschillende delen van de dijk zijn niet gemaaid.	Blijven verstoren. Langs het hele dijktraject vindt verstoring plaats door langsrijdend transport en werkzaamheden aan de dijkbekleding. Dit moet blijven gebeuren, om te voorkomen dat broedvogels zich alsnog op de dijk vestigen.
Nest Scholekster in of nabij depot	Nest sparen tijdens de werkzaamheden (uitzoeken waar het nest zit).

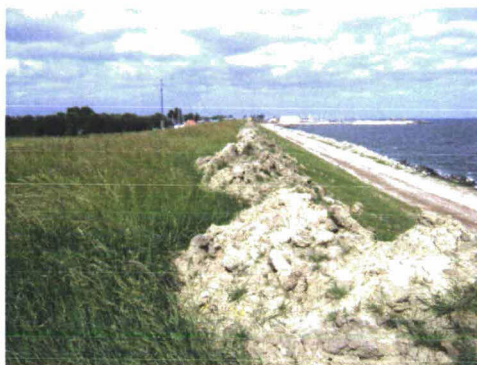
Afbeelding 2: Dijk ten oosten van de haven van Colijnsplaat.

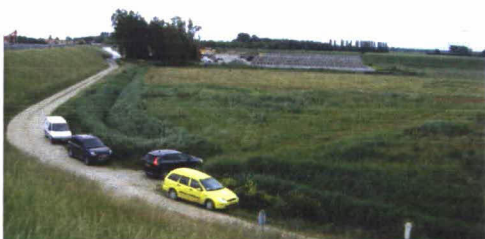
Afbeelding 1: Auto's aan de oostkant van de Paardekuup.

Opslag en transport vinden niet plaats op de onverharde weg ten noorden van de Paardekuup. Wel zijn auto's (van mensen die aan de dijk werken) geparkeerd aan het begin van de onverharde weg.
