Polder/Dijkvak  
Polder de Breede Watering bewesten  
Yerseke dp 1385 – dp 1397  
*(als aanvulling op de Molenpolder / Polder  
de Breede Watering dp 1348 – dp 1385)*

Datum  
13 november 2007

Kenmerk  
**PZDT-M-07528**

Dit rapport beschrijft de toetsing van de Polder de Breede Watering bewesten Yerseke tussen dp 1385 en dp 1397 (als aanvulling op de Molenpolder en Polder de Breede Watering tussen dp 1348 en dp 1385). De polder ligt bij Yerseke aan de noordoostzijde van het voormalige eiland Zuid-Beveland.

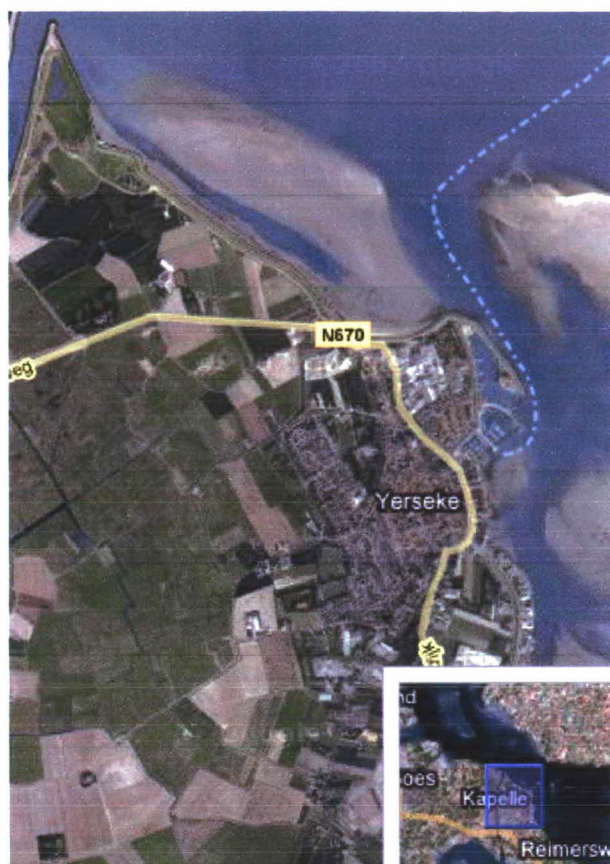
Figuur 2: Luchtfoto traject Polder Breede Watering bewesten Yerseke dp 1385 – dp 1397  
(bron: [www.maps.google.nl](http://www.maps.google.nl))

Het traject grenst in het westen aan de Koude- en Kaarspolder (dp 1397 – dp 1412), getoetst in 2005 (zie controletoesing / vrijgave PZDT-M-06023), uitvoering in 2008.

Het traject grenst in het oosten aan de Molenpolder / Polder de Breede Watering bewesten Yerseke (dp 1348 – dp 1385), getoetst in 2006 (zie controletoesing / vrijgave PZDT-M-07001), uitvoering staat gepland voor 2010.

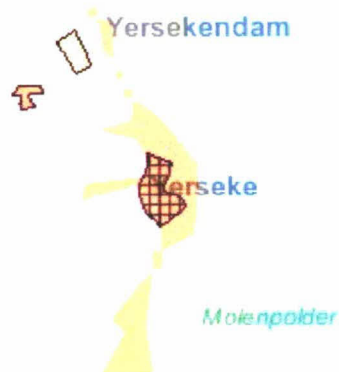
Figuur 4: Archeologische Monumentenkaart Zeeland en Indicatieve Kaart van Archeologische Waarden (bron: [www.zeeland.nl](http://www.zeeland.nl)), de archeologische trefkans is laag (geel).

Op basis van de Archeologische Monumentenkaart Zeeland en Indicatieve Kaart van Archeologische Waarden zijn er langs het gehele dijktraject geen archeologische bijzonderheden te verwachten. Zie figuur 4, de archeologische trefkans is laag.

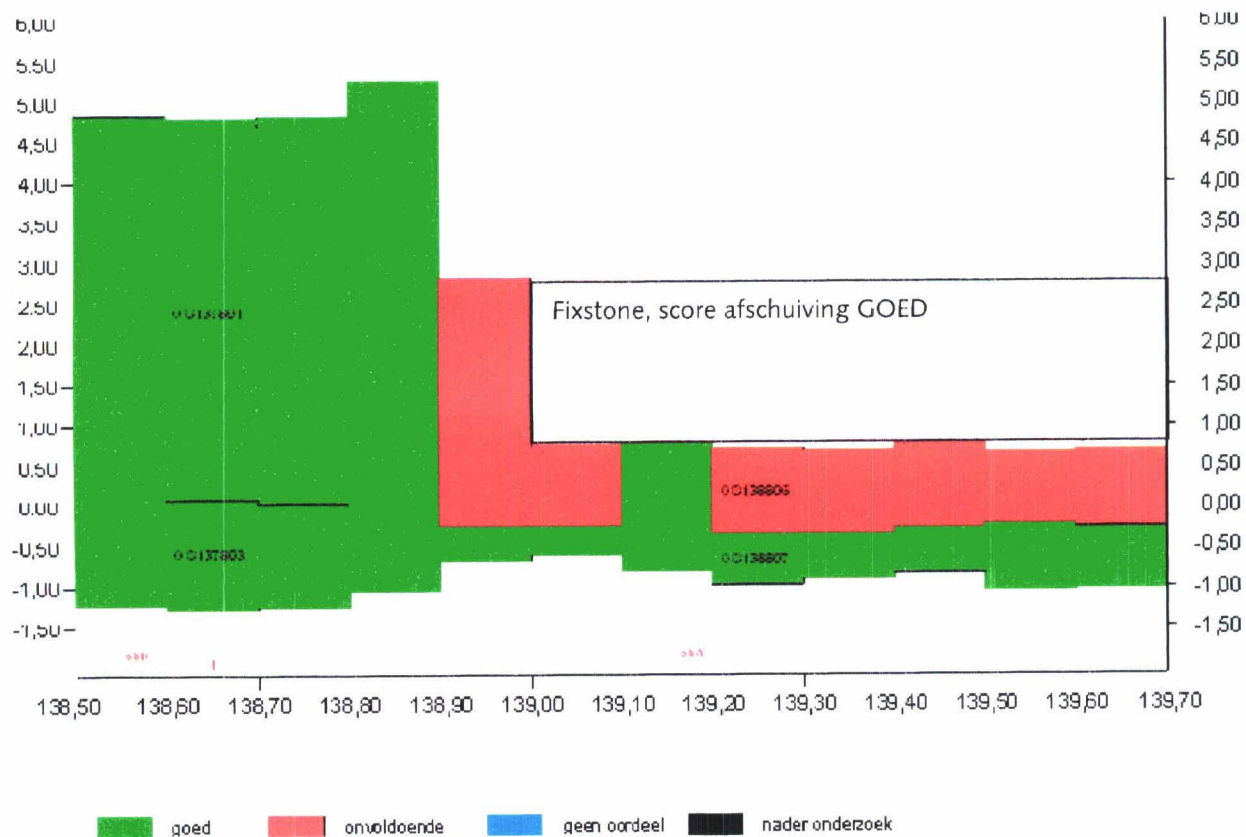
Glooiingskaart met scores afschuiving Polder de Breede Watering bewesten Yerseke dp 1385 - dp 1397

Vlakcode: OS138805  
- Bekledingstype basalt (26) op puin en vlijlagen  
Score: **ONVOLDOENDE** (score afschuiving onvoldoende)

Vlakcode: OS138806  
- Bekledingstype Vilvoordse (28,1) op puin en vlijlagen  
Score: **ONVOLDOENDE** (score afschuiving grotendeels onvoldoende , klein deel goed, bij score onvoldoende kleidikte geringer dan beheerderwens (0,60 m))

De voor het mechanisme afschuiving benodigde dikte van de kleilaag is soms minder dan beheerstechnisch wenselijk is. Hier is overleg met de beheerder gewenst. Tevens is het wenselijk kleiboringen en breekpunten te laten uitvoeren.

Door het waterschap zijn géén kleiboringen en breekpunten uitgevoerd. Het is wenselijk dit in de ontwerpfase wel te laten uitvoeren gezien de scores onvoldoende aangaande afschuiving (als controle).
