Polder/bestek  
Van Citterspolder  
dp 0565 – dp 0573)  
bestek ZLR-5750

Kenmerk  
PZDT-M-08016 rev

Dit rapport beschrijft de revisietoetsing van de nieuw aangebrachte steenbekleding naast de Van Citterspolder. Dit werk is uitgevoerd in 2004 waarbij de oude bekleding is vervangen door betonzuilen en deels is overlaagd. Het traject is gelegen op Zuid-Beveland aan de Westerschelde tussen de dijpalen 0565 en 0573, steenbekleding bevindt zich tussen dp 0565 en dp 0566. De toetsing is uitgevoerd naar aanleiding van de revisie, uitgevoerd door het Waterschap Zeeuwse Eilanden. Voor de toetsing is gebruik gemaakt van het programma SteenToets versie 4.05.

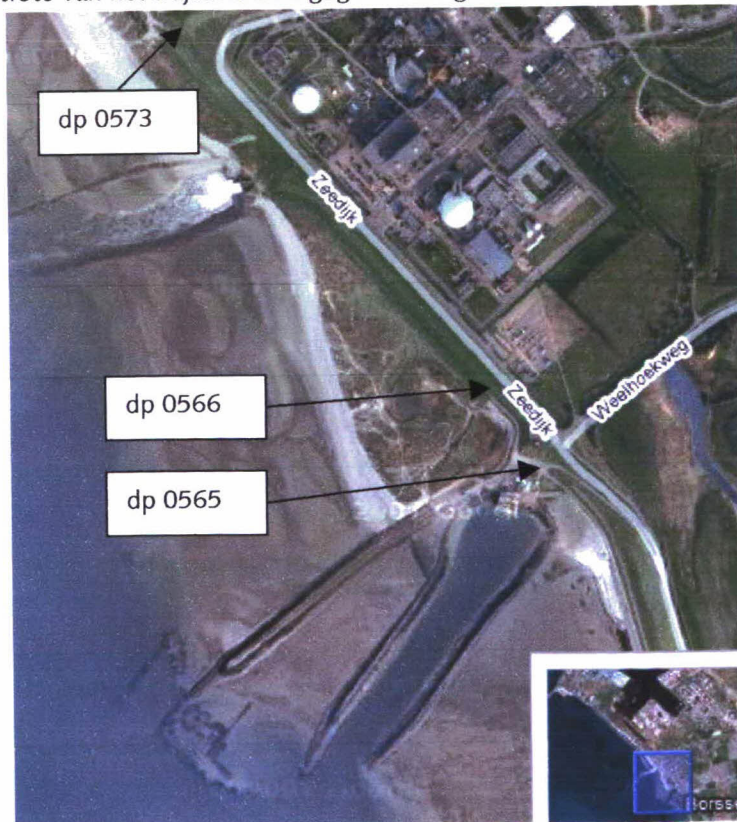
Een luchtfoto van het traject is weergegeven in figuur 1.

Figuur 1: Luchtfoto Van Citterspolder dp 0565 – dp 0573 (bron: [www.maps.google.nl](http://www.maps.google.nl))

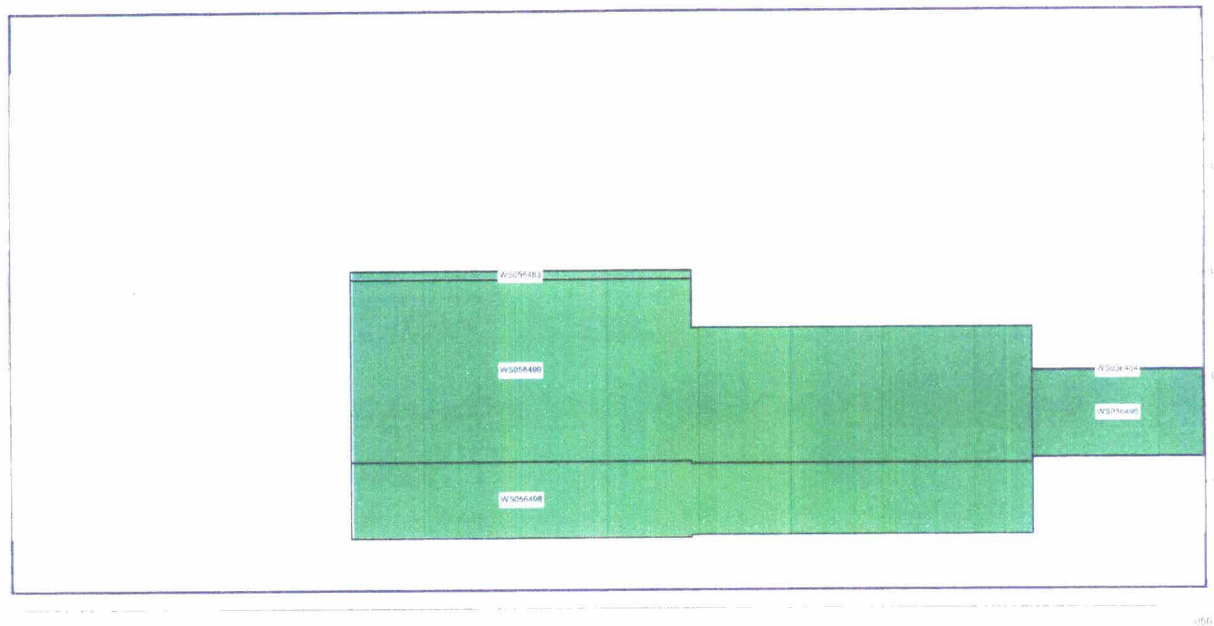
BIJLAGE 1: GLOOIINGSKAART MET EINDSCORES BEHEERDER

De nieuw aangebrachte bekleding van de Van Citterspolder (bestek ZLR-5750) is volledig goed getoetst. Hiermee is het traject gereed voor overdracht aan de beheerder.
