**Geavanceerde toetsing van de  
Baarlandpolder Fase 1 dp 380 - 410**

CO-388710/112  
november 2001  
Rapport Baarlandpolder Fase 1

Opgesteld in opdracht van:  
RIJKSWATERSTAAT, PROJECTBUREAU  
ZEEWERINGEN  
POSTBUS 114  
4460 AC GOES

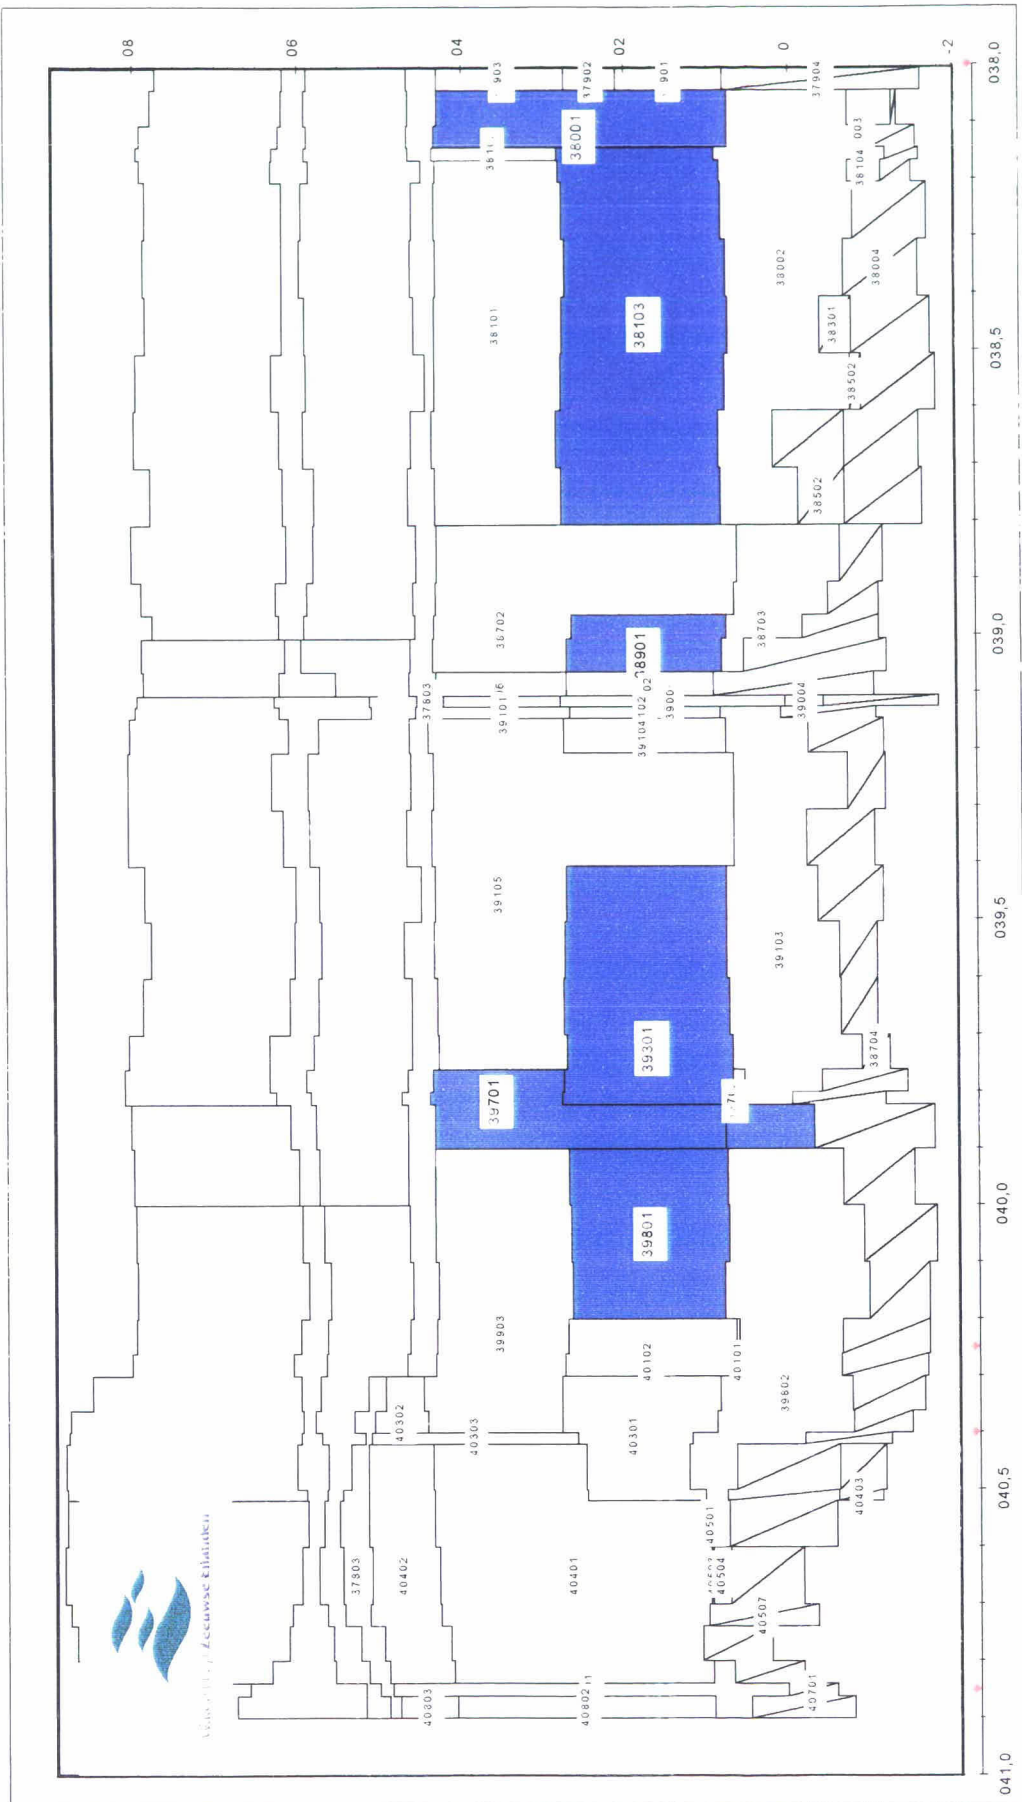
BIJL. 2

Overzicht bekledingen

Zie hiervoor ook het overzicht van de bekledingen in bijlage 2.

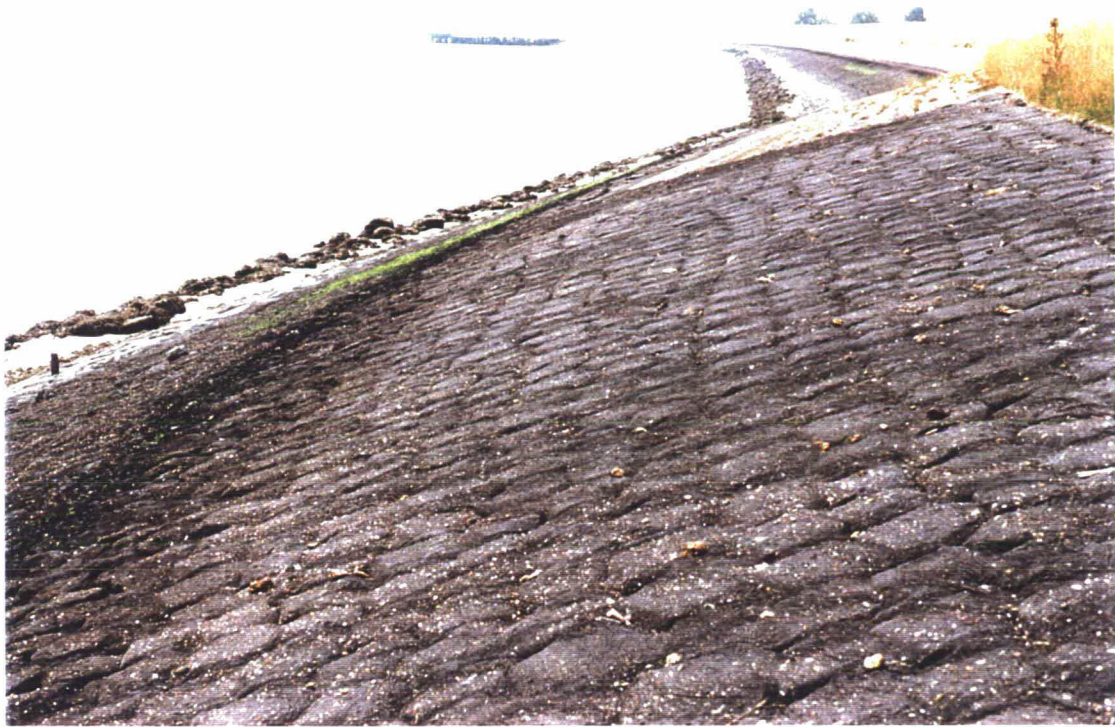
Foto 1 Overzicht van het begin van het vak ingegoten basalt in zuidelijke richting.

De bekledingen liggen tussen km 38,0 en km 40,2 op een betrekkelijk recht stuk dijk (zie bijlage 1). Een overzicht van de locatie ter plaatse van km 38 is gegeven in foto 1.

Dit vak was reeds afgekeurd en is daarom niet nader bekeken. Achteraf blijkt (dit is ook te zien aan foto 1 en vergeleken met de vakindeling in bijlage 2) dat dit niet vak 38001 maar bekledingsvak 38102 is. Het lijkt waarschijnlijk dat voor vak 38001 eveneens aangehouden kan worden dat de basalt slechts 25 cm dik is.

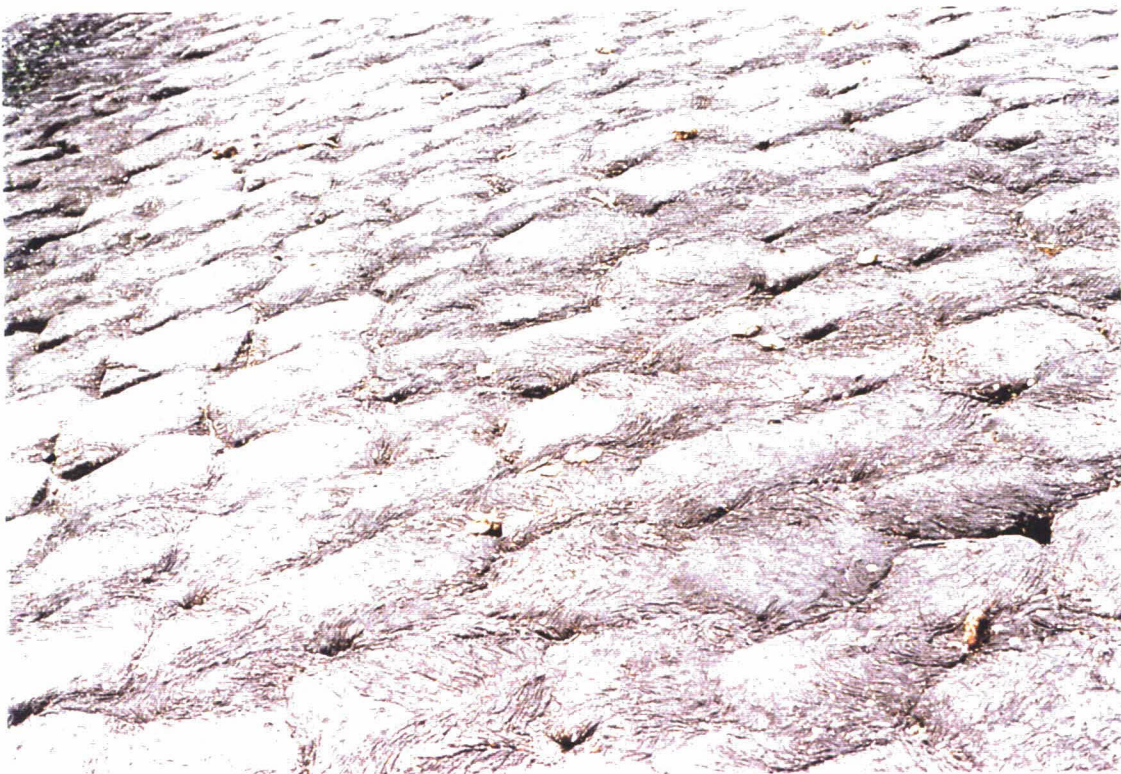
Foto 2 Indruk van de ingegoten basalt. Er is een ruime mate van asfalt aanwezig, met hier en daar een gat tussen de grotere spleten.

Bekledingnummer 38001 bestaat uit met asfalt gepenetreerde basaltonzuilen tussen km 38 en km 38,1 (DP1+20m). Foto 2 geeft een impressie van deze bekleding.

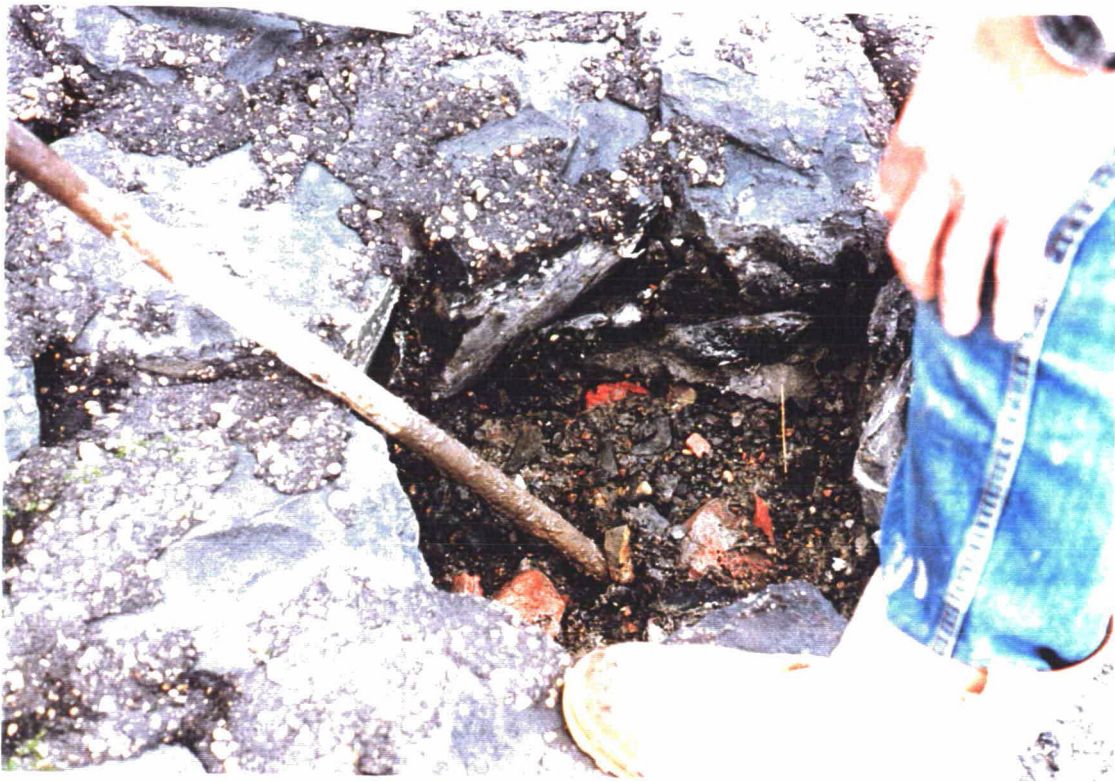
Het eerste gat ligt hoog (2.5m langs het talud gemeten onder de Basaltonbekleding) op het talud bij km 38,2 (DP3+70 m) (zie foto 3). Op de ondertafel liggen Doornikse blokken. In de Doornikse blokken zijn shadeplekken zichtbaar die zijn gerepareerd met Vilvoordse steen (foto 4). Het bovenste gedeelte van de Doornikse blokken (en Vilvoordse steen) is lokaal ook ingegoten. Bij de basalt is een gemiddelde laagdikte van 23 cm vastgesteld. De toplaag is goed ingegoten. Het puinfilter is dichtgeslibd, water dat in het gat is gezet loopt niet weg. Er zijn twee vlijlagen aanwezig met een totale dikte van circa 20 cm. Hieronder bevindt zich een kleilaag met een minimale dikte van 2 meter. De bekleding bestaat vanaf boven af (langs het talud gemeten) uit 4 m ingegoten Basalton met daaronder 5 m ingegoten basalt.

Foto 3 Gat in de basaltbekleding bij km 38,2. Dit is vrij hoog op het talud (NAP + 2,5 m), maar de bekleding is toch dichtgeslibd.

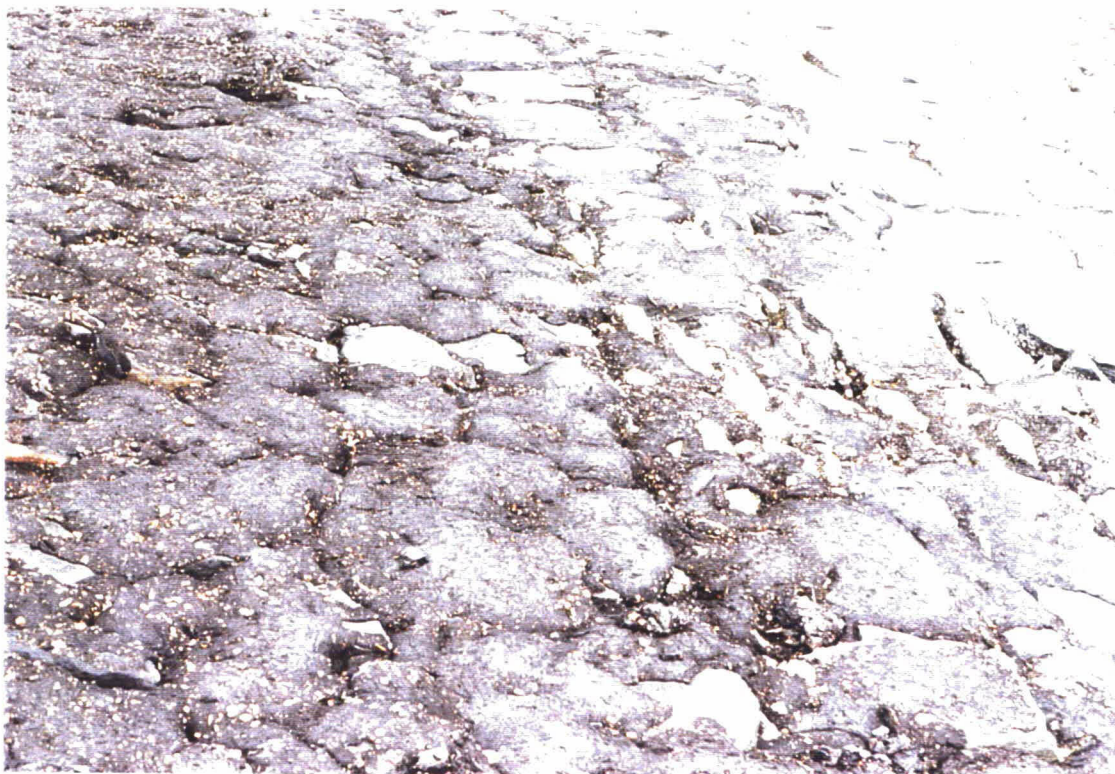
Foto 4 Bij de overgang van basalt naar Doornikse blokken is de penetratie tot over de Doornikse steen doorgelopen.

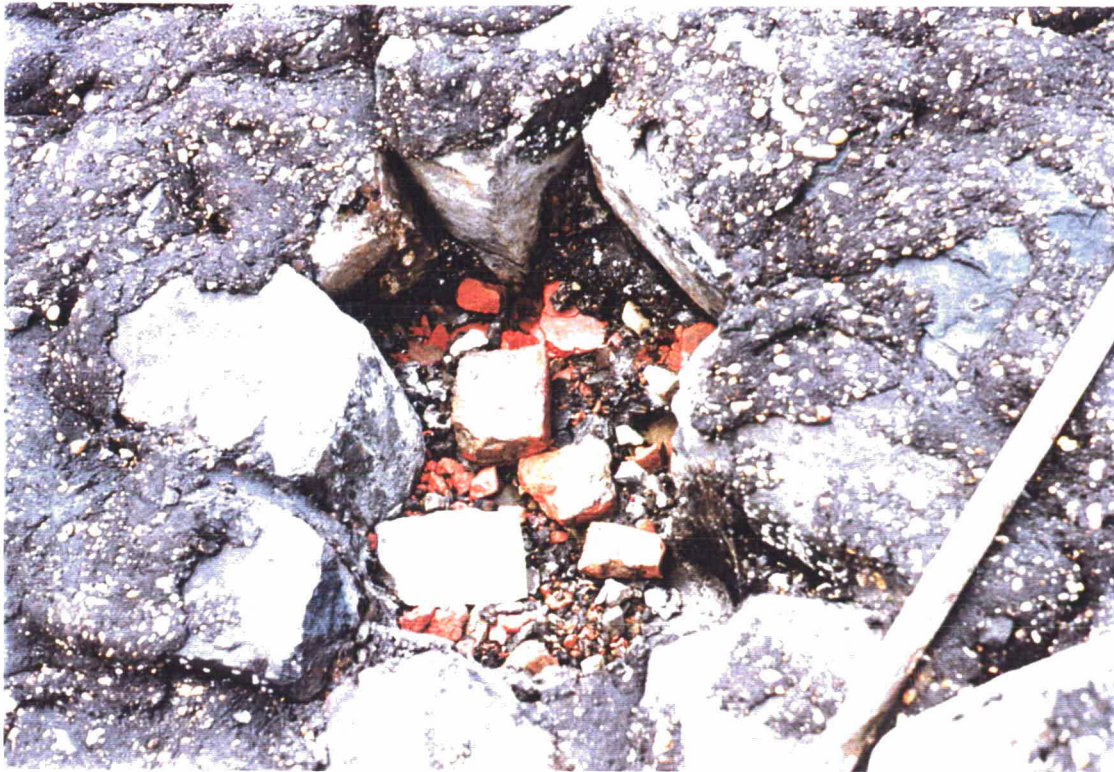
Bij km 38,35 (DP3+70m) is een tweede gat hoog in het talud gemaakt (3 m langs het talud gemeten onder de Haringmanblokken) (foto 5). Foto 6 geeft een overzicht van dit bekledingsvak. Er zijn weinig of geen verzakkingen of onregelmatigheden te zien. De basalt is goed gepenetreerd. De zuilen zijn gemiddeld 21 cm dik. Onder de ingegoten basaltbekleding bevinden zich Doornikse blokken.

Foto 5 Gat in de bekleding bij km 38,2. Het puinfilter is door het getij aan het oppervlak schoongespoeld, maar blijkt toch geheel dichtgeslibd.

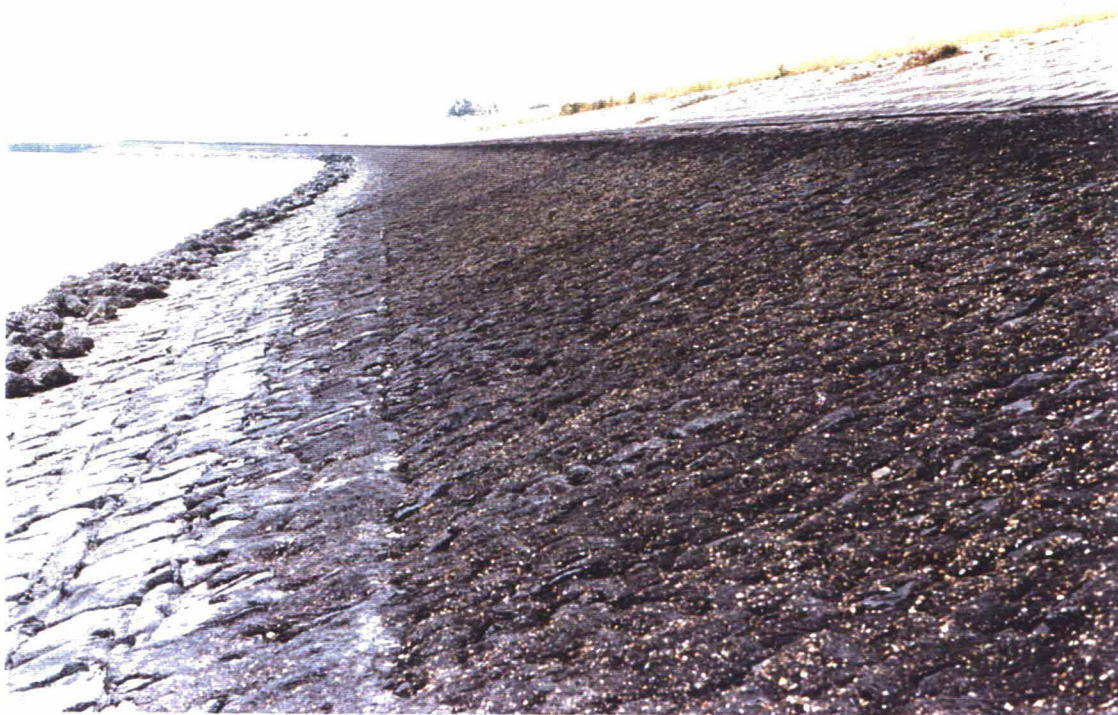
Foto 6 Overzicht van bekledingsvak 38103 bij km 38,35 in zuidelijke richting.

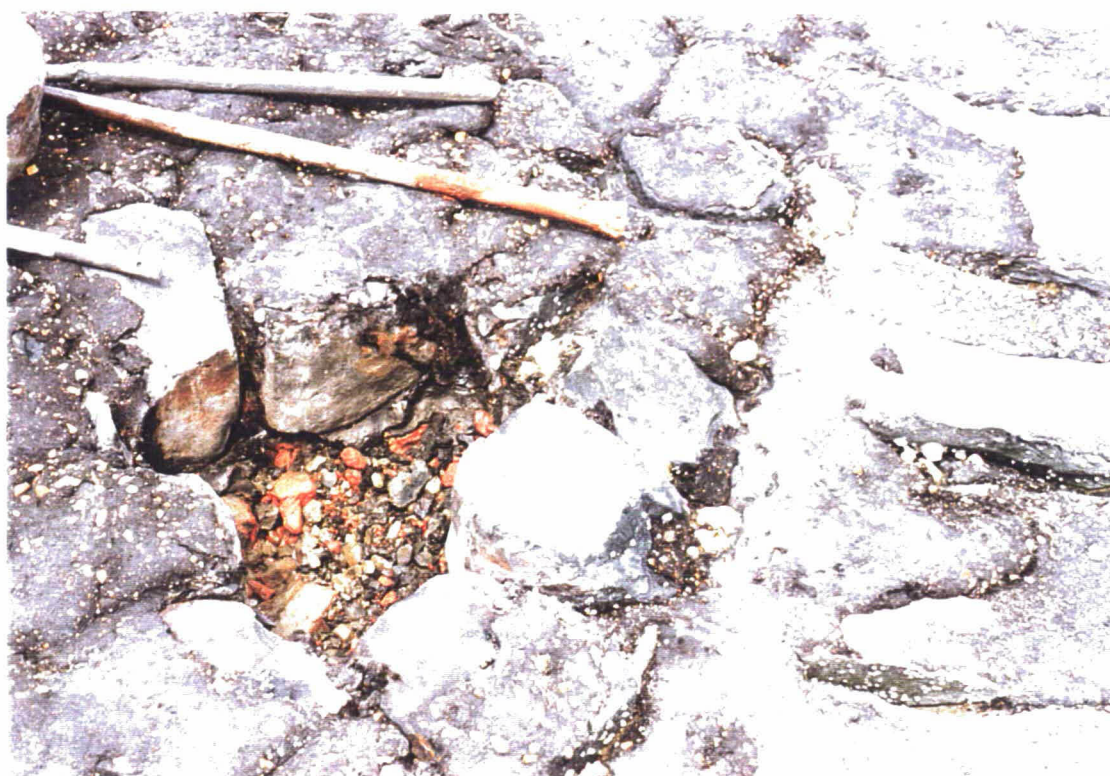
Ongeveer bij km 38,45 (DP4+60m) is een gat laag op het talud gemaakt (ca 5 m langs het talud gemeten onder de Haringmanblokken) (foto 7). De penetratie is wederom volledig tot in het filter. Het lijkt erop dat het vak is herzet en vervolgens ingegoten. Er zit ook geen inwasmateriaal tussen de voegen. De dikte van de basaltzuilen is beperkt: gemiddeld 20 cm.

Het puinfilter is geheel ingezand/dichtgeslibd. De dikte van het filter bedraagt 30 cm. Er ligt 2 meter klei onder de bekleding. Op enkele plaatsen zijn natte plekken zichtbaar op de bekleding wat kan duiden op een lek in de ingegoten basaltbekleding. Onder de ingegoten basalt bekleding bevinden zich Doornikse blokken. Deze zijn over 0.5 meter (langs het talud gemeten) ook nog ingegoten. De totale breedte van de ingegoten bekleding onder de Haringmanblokken bedraagt circa 5.5 m.

Foto 7 Gat in talud bij km 38,45. Dit gat bevindt zich laag op het talud en is derhalve geheel dichtgeslibd.

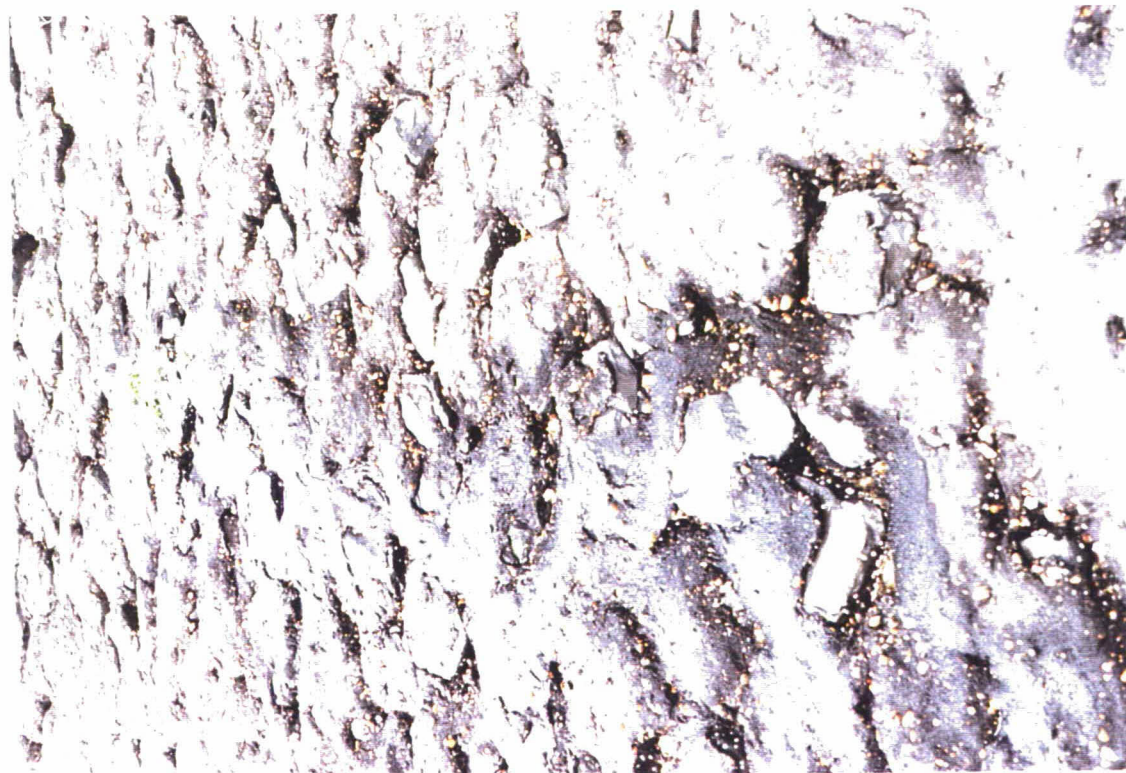
Foto 8 geeft een beeld van een vochtplek op het talud. Hier liggen 3 van zulke plekken naast elkaar.

Foto 8 Vochtplek in het talud, beginnend bij de groene vlek op de foto. Dit is bij km 38,45. Hier zijn nog meer van dit soort plekken.

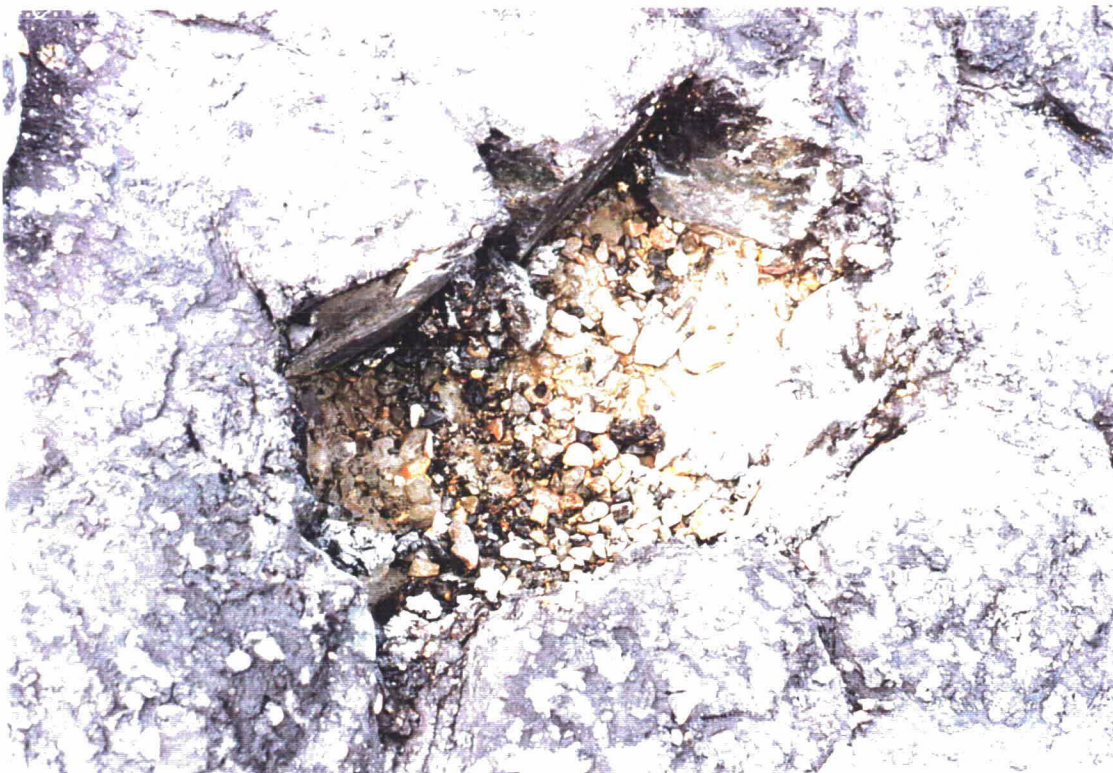
Het volgende gat zit weer hoog op het talud (ca 1 m langs het talud gemeten onder de Haringmanblokken), bij km 38,55 (DP5+40m) (foto 9). Het gat is dicht bij de betonrand gemaakt. Er ligt een ingezand steenslagfilter op een puinfilter met een dikte van maximaal 20 cm. Mogelijk is bij het zetten van de betonblokken op klei de bovenste meter van de basalt opgenomen en herzet. Het steenslagfilter kan dan gediend hebben om de toplaag uit te vlakken.

De penetratie is goed. De basaltzuilen hebben een gemiddelde laagdikte van 24 cm. Er zijn twee vlijlagen aangetroffen en minimaal 2 meter klei. Onder de ingegoten basaltbekleding bevinden zich Doornikse blokken. Deze zijn over 1 meter (langs het talud gemeten) ook nog ingegoten. De totale breedte van de ingegoten bekleding onder de Haringmanblokken bedraagt circa 6.5 m.

Foto 9 Gat hoog op het talud bij km 38,55. Te zien is een steenslagfilter dat is dichtgeslibd.

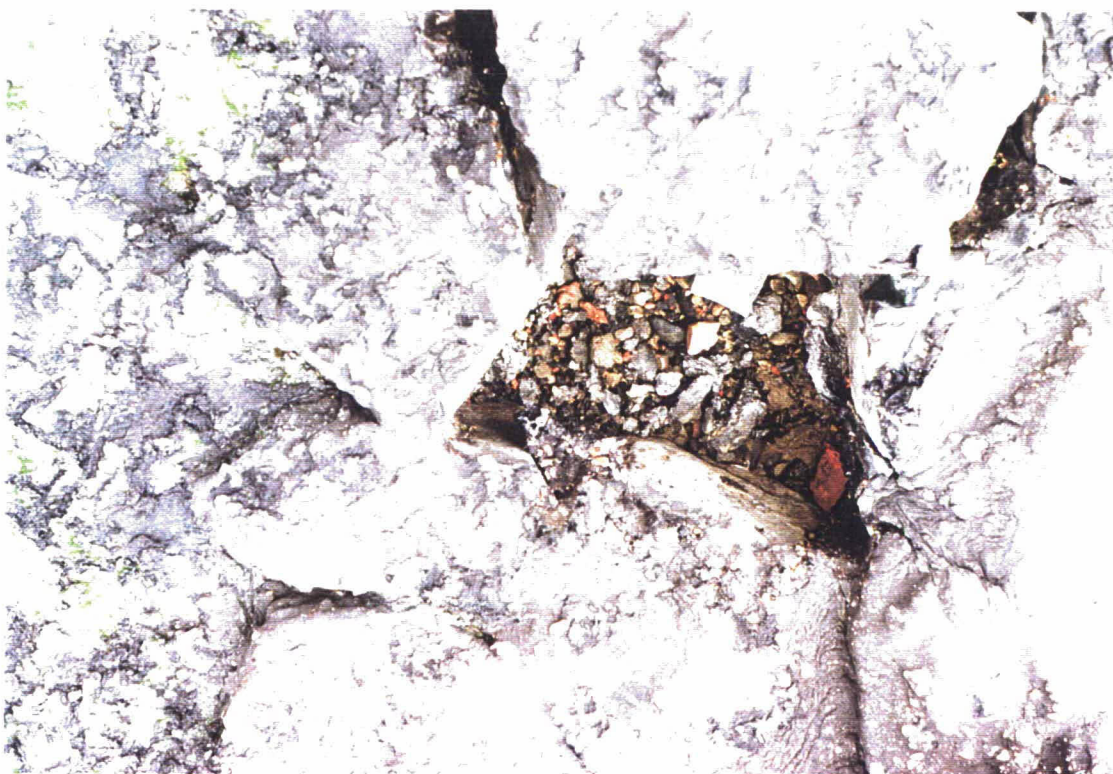
Het vijfde en laatste gat in deze bekleding is hoog op het talud gemaakt bij km 38,7 (DP7 + 20 m) (foto 10). De gemiddelde laagdikte van de basaltzuilen is 22 cm. De penetratie is tot in het filter doorgelopen. Het filter bestaat uit steenslag en heeft een dikte van circa 25 cm. Onder het ingezande filter en de vlijlagen ligt over een dikte van minmaal 2 meter zanderige klei. De bekleding is tot nagenoeg onderaan het talud ingegoten over een breedte van circa 6 m. Voor de teen is een voorland aanwezig.

Foto 10 Het laatste gat in bekleding 38103 bij km 38,7, hoog op het talud.

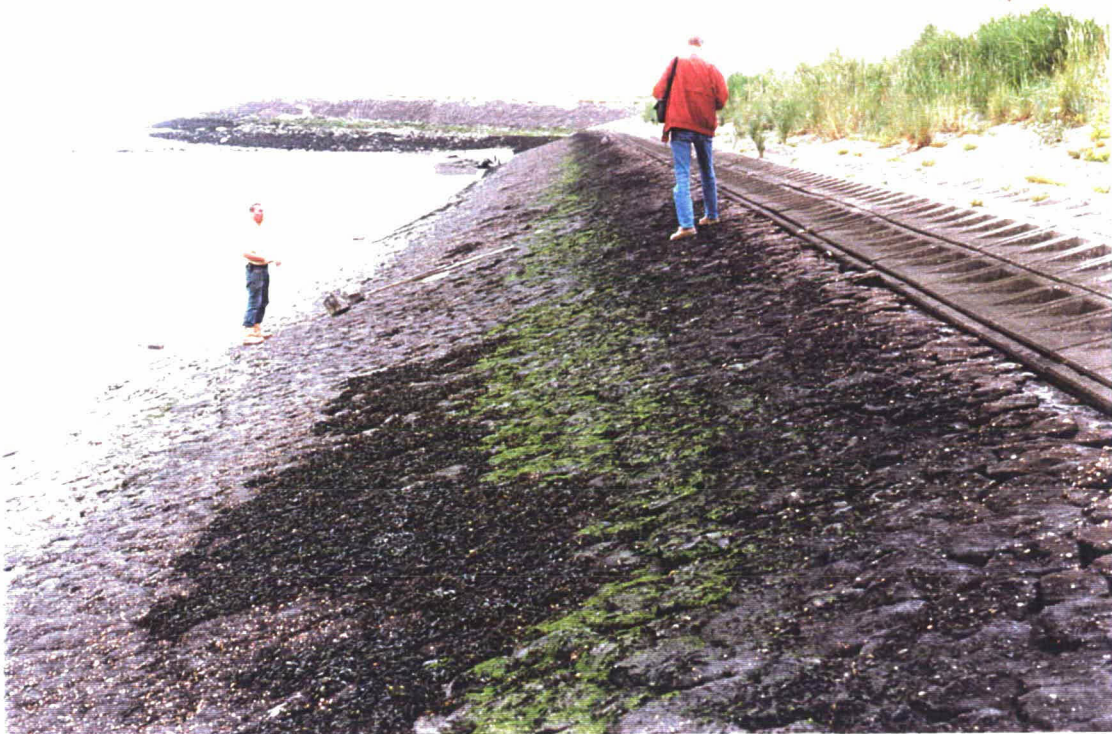
Dit vak bestaat uit met asfalt ingegoten basalt tussen km 39 en km 39,1 (zie foto 11). Hier en daar zit wat blaaswier op de bekleding. Waar blaaswier zit lijkt de penetratie verdwenen. Op de ondertafel ligt niet-gepenetreerde Doornikse steen. Langs het talud gemeten is een strook van ongeveer 6 meter basalt ingegoten.

Foto 11 Overzichtsfoto van bekledingsvak 38901. Hier en daar zitten plekken met blaaswier. Op die plekken is de infiltratie grotendeels verdwenen.

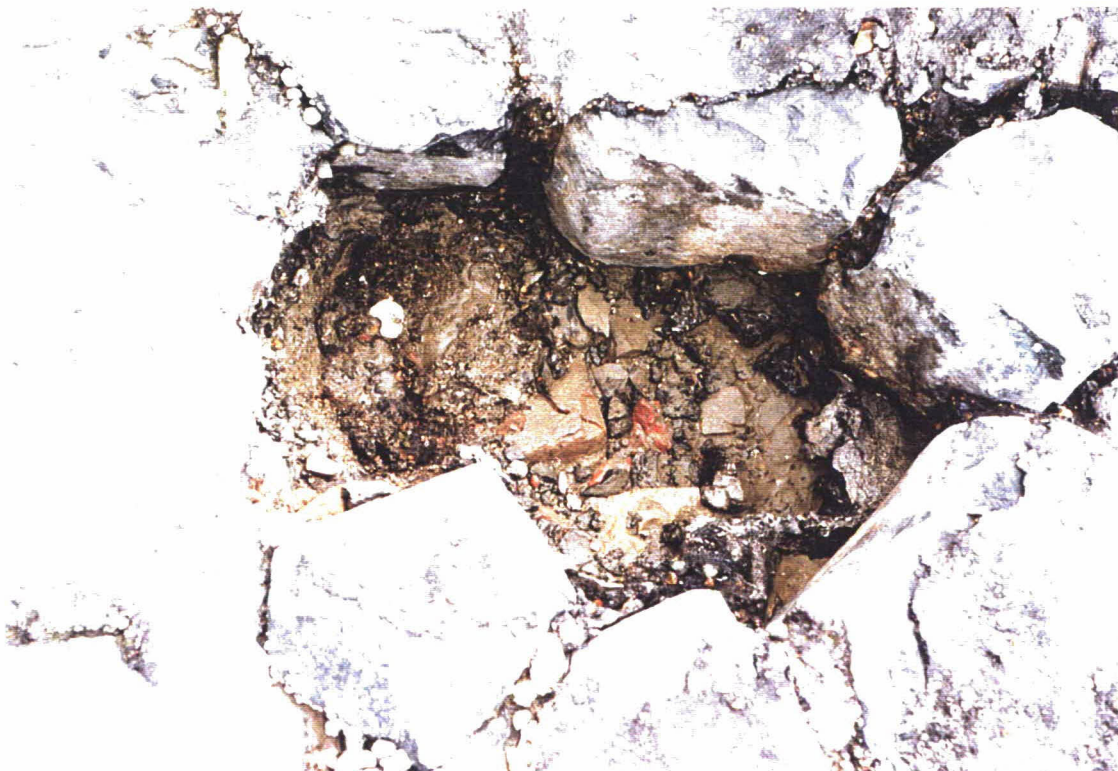
Ter hoogte van DP10+20m is ter plaatse van het gat laag op het talud de toplaag volledig ingegoten (foto 12). De gemiddelde dikte van de toplaag is 24 cm. Het puinfilter is dun en volledig ingezand.

Filter plus vlijlagen zijn 25 cm dik. Onder de vlijlagen zit 0,5 m goede klei, hieronder zeer zandige klei met minimale cohesie, en daaronder weer goede klei tot minimaal 2 meter diepte. De totale breedte van de ingegoten bekleding bedraagt ca 6 meter, waarvan de onderste 0.5m de Doornikse blokken zijn.

Foto 12 Gat laag op het talud (km 39,05). Het puinfilter is gevuld met fijn slib.

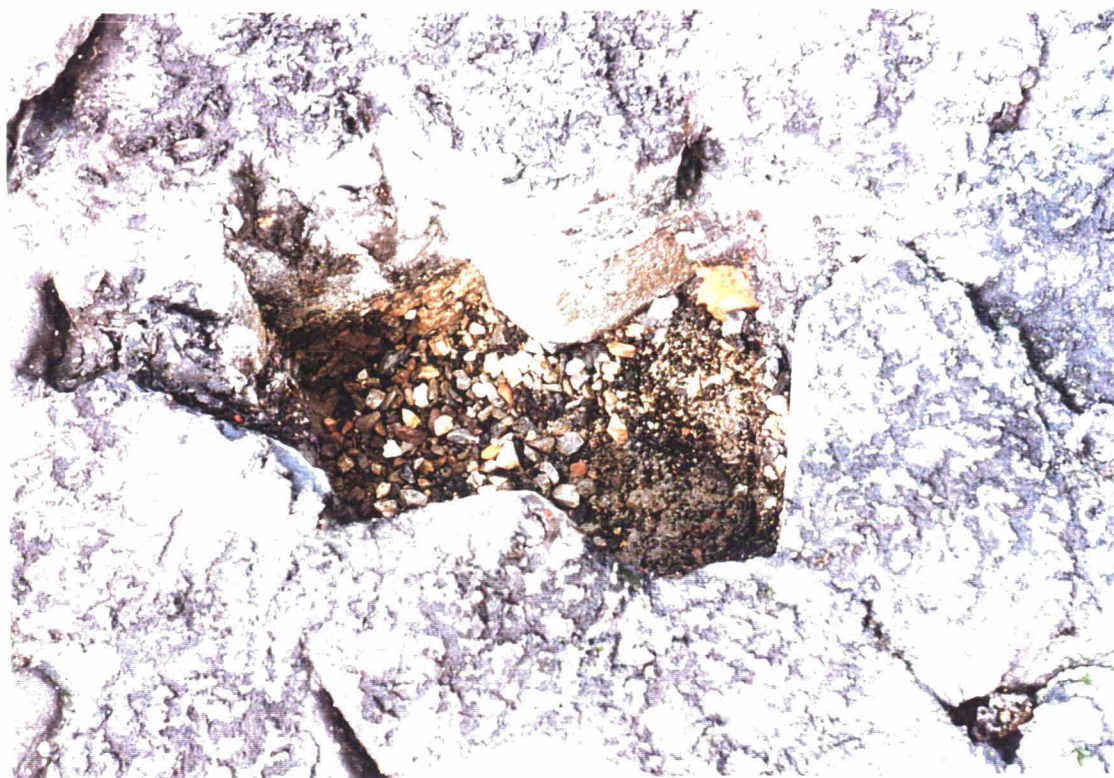
Het gat ter hoogte van DP10+70 m ligt circa 1 m onder de Haringmanblokken en is eveneens goed ingegoten. De basaltzuilen zijn hier gemiddeld 24 cm. Er is maar 1 vlijlaag aanwezig. Het filter bestaat uit steenslag en heeft een dikte van 10 cm, wellicht is dit ook hier aangebracht om het talud uit te vlakken bij het zetten van de betonblokken op klei. Toplaag, filter plus vlijlaag zijn samen 50 cm dik. Tot 2 meter diepte wordt klei aangetroffen, eerst zanderige klei, daaronder vastere klei. Water dat in het gat wordt gezet loopt niet weg. Circa 1 m van de Doornikse blokken zijn ingegoten.

Foto 13 Gat hoog op het talud (km 39,05). Het filter bestaat uit steenslag en zand.

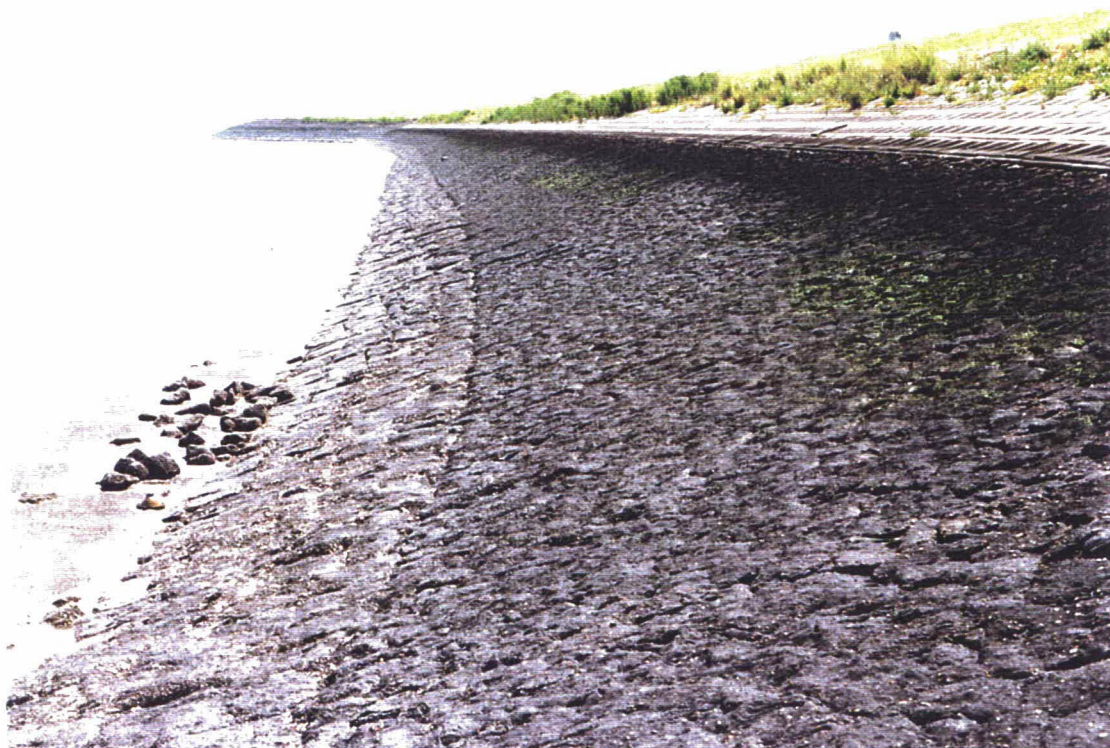
Tussen km 39,4 en km 39,9 ligt met asfalt gepenetreerde basalt. Foto 14 geeft een overzicht van het vak. Op de ondertafel ligt niet-gepenetreerde Doornikse steen, maar het gietasfalt is wel voor een deel over de Doornikse steen heengelopen.

Foto 14 Overzichtsfoto van bekledingsvak 39301. Op de ondertafel ligt Doornikse steen. De asfaltpenetratie is hier voor een deel overheen gelopen.

Bekleding 39301 is zeker niet overal goed ingegoten. Dit betekent dat de bekleding wordt beschouwd als 'overgoten' constructie en moet worden getoetst op zowel golfaanval als opdrukken door statische overdruk. De bekleding is aanwezig over een hoogteverschil van 1,98 m. Voor de dikte is 0,21 m aangehouden, zodat een opwaarts stijghoogteverschil van 0,35 m kan worden gecompenseerd. Dit is echter niet genoeg, zodat de bekleding wordt afgekeurd ten aanzien van het aspect 'statische overdrukken'.

Ook ten aanzien van golfbelasting kan niet tot goedkeuring worden gekomen. Uit de tabel in paragraaf 2 wordt afgelezen dat de waarde van de stabiliteitsparameter  $F$  6,48 bedraagt. De bekleding zal dus in zijn geheel moeten worden gerenoveerd.

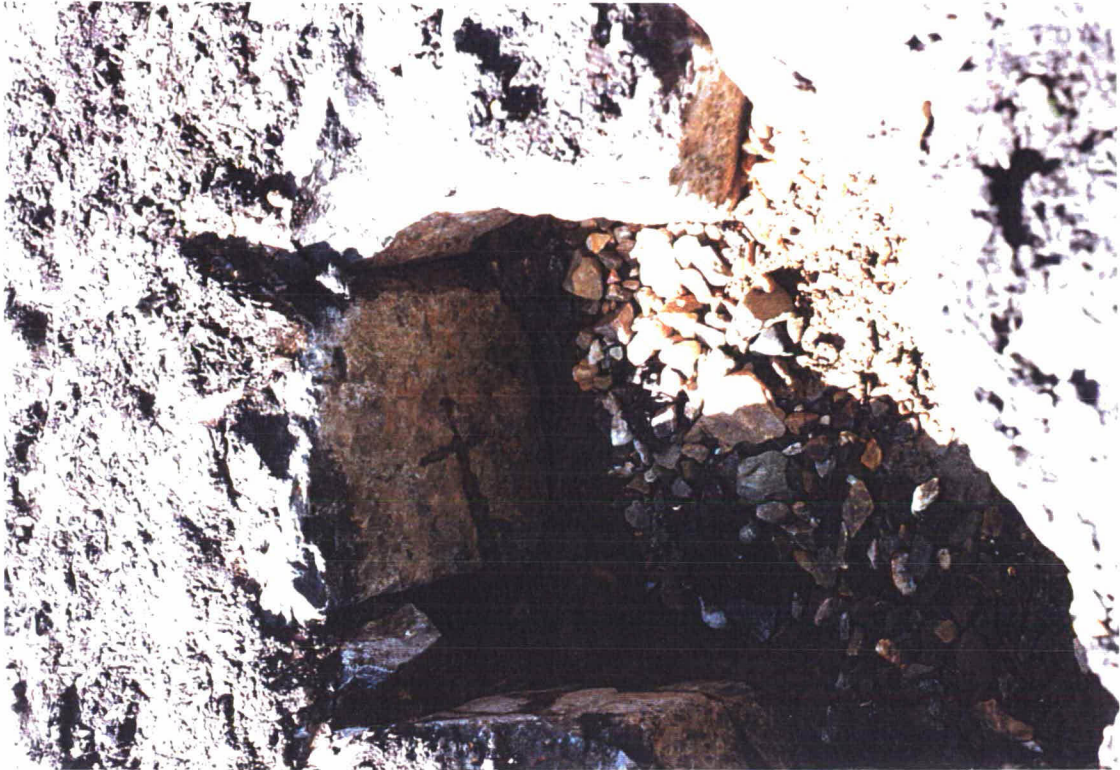
Foto 15 toont het eerste gat in deze bekleding bij km 39,5 (DP14+50 m). Dit gat bevindt zich circa 1 m onder de Haringmanblokken (langs het talud gemeten). Te zien is een steenslag filter, maar hieronder zijn puin en vlijlagen aanwezig. De totale dikte van het filter en vlijlagen is 35 cm. Water dat in het gat wordt gezet loopt enigzins weg. Het oppervlak van de zetting op deze locatie ziet er goed uit, maar de penetratie is oppervlakkig, 2 tot 8 cm diep. De zuilen zijn gemiddeld maar 21 cm dik. Onder de stenen en het filter is 1 meter goede klei en 1 meter zeer slapp klei aangetroffen. Voor de teen van de dijk is een vrij ondiep voorland aanwezig.

Foto 15 Foto van het gat bij km 39,5. Te zien is een op het oog redelijk schoon steenslagfilter, maar water dat in het gat werd gezet liep maar matig weg.

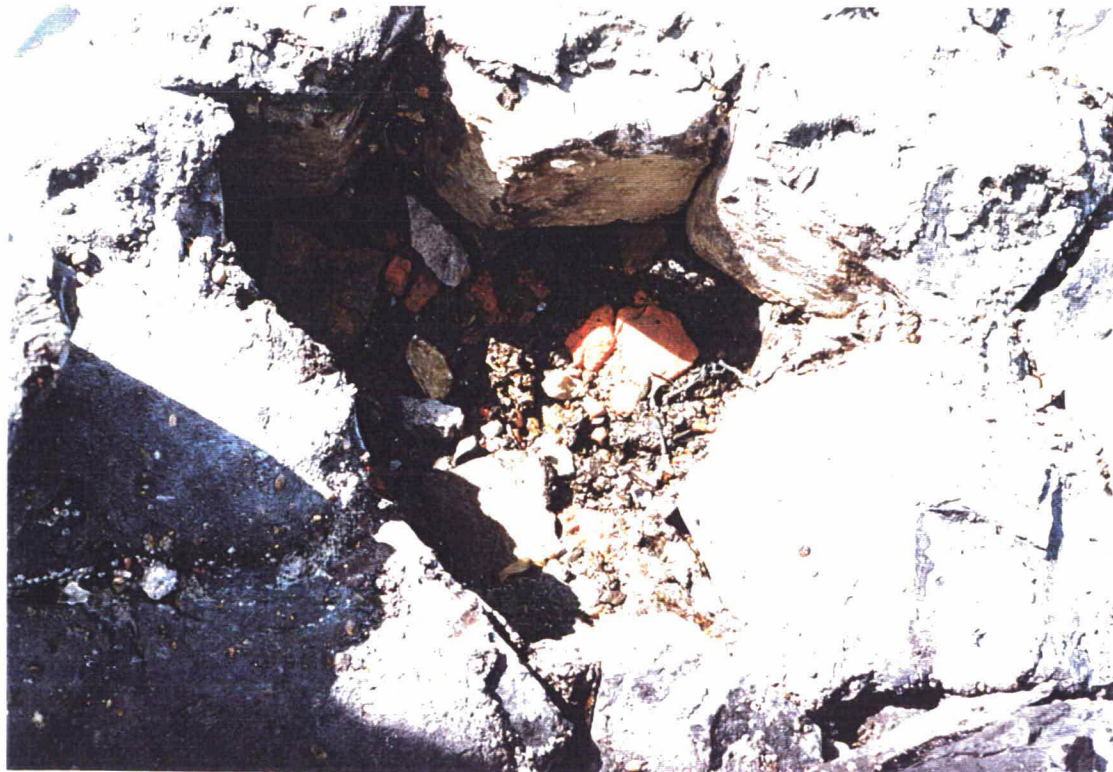
Op dezelfde plaats is een gat 3 m onder de haringmanblokken gebroken (foto 16). De gemiddelde laagdikte is 28 cm. De zuilen zijn gezet op een dun, dichtgeslibd puinfilter. Water dat in het gat is gezet loopt niet weg. Tot 2 meter diepte wordt klei gevonden. De vloed was inmiddels opgekomen tot de onderrand van het gat, wat ook kan verklaren waarom het water niet meer wegliep.

Foto 16 Puinfilter van het gat bij km 39, 7 hoog op het talud.

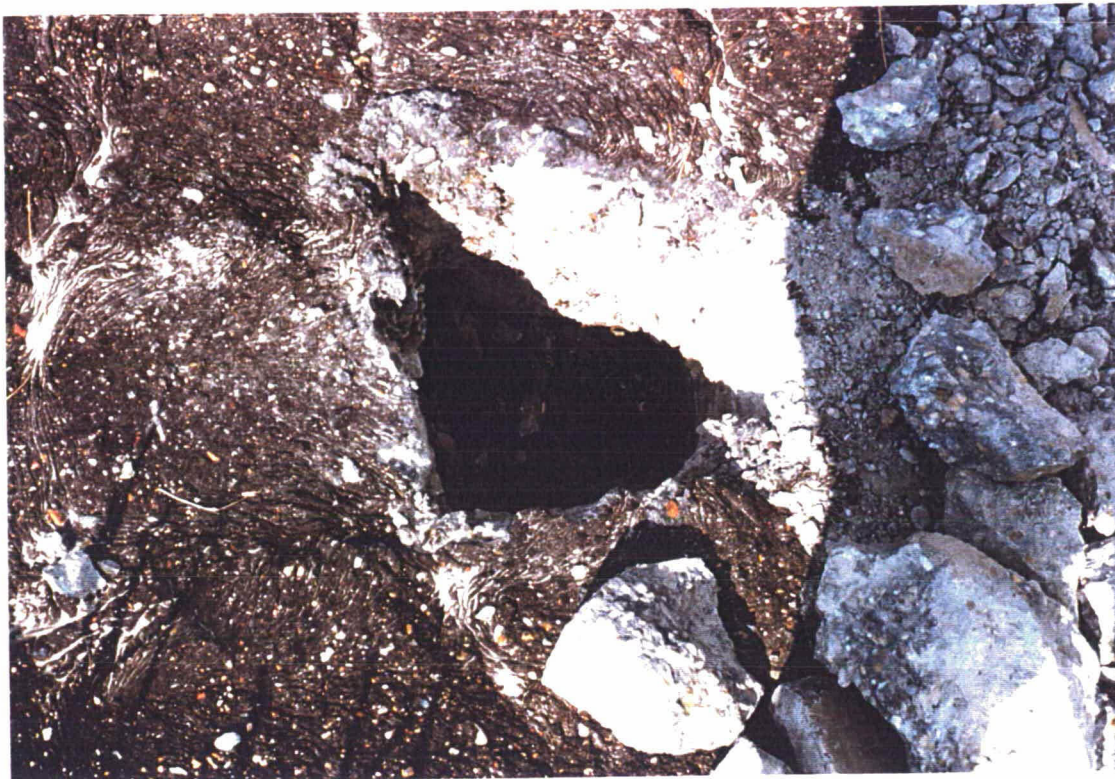
Het laatste gat in deze bekleding is gemaakt bij km 39,8 (DP18+10m) (foto 17). Het gat bevindt zich circa 2.5 m onder de ingegoten Basalton (langs het talud gemeten). De topplaat van Basalt is hier volledig ingegoten en heeft een gemiddelde dikte van 24 cm. Het filter plus vlijlaag is maar 15 cm dik. Hieronder zit 2 meter klei. Water dat in het gat wordt gezet loopt niet weg.

Foto 17 Gat in bekleding 39301 hoog op het talud bij km 39,8.

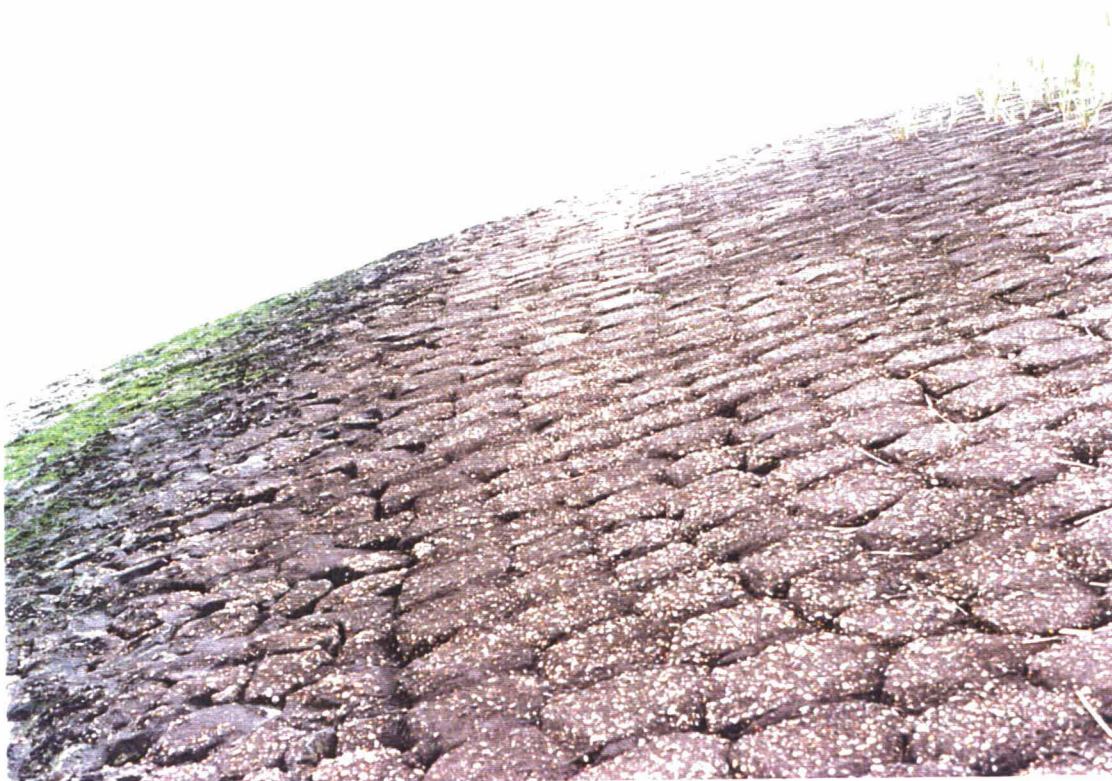
Volgens de aangeleverde gegevens bestaat dit vak uit met asfalt ingegoten basalt tussen km 39,8 en km 39,9 (DP18+70 m). Het gat bevindt zich circa 4 m onder het gras (langs het talud gemeten). Foto 18 laat zien dat hier hoog op het talud ingegoten basalt ligt. De penetratie is betrekkelijk oppervlakkig. Foto 19 laat het gat in de toplaag zien. De basalt is 25 cm dik en ligt op een granulaair filter (naar schatting 15-60 mm) van 15 cm dik en hieronder ligt 25 cm mijnsteen. Hieronder ligt nog 1,85 m klei. Onder vak 39701 ligt vak 39301, ingegoten basalt. Het filter is goed doorlatend.

Foto 18 Bekleding 39701, ingegoten basalton, ligt in een bocht bij km 39,85.

De bekleding bestaat niet uit basalt, maar uit gepenetreerde basalt. Gebleken is dat de beheerder dit bij de inventarisatie niet juist heeft aangegeven.

Deze bekleding zal moeten worden gezien als 'overgoten basalt' en zowel worden getoetst op golfaanval als op statische overdrukken. Ten aanzien van de stabiliteit bij golfaanval is de golfbelasting niet zeer hoog ( $F = 5,07$ ). Ten aanzien van statische overdruk moet echter worden opgemerkt dat aan de onderzijde van de overgoten basalt gepenetreerde basalt ligt. Hierdoor is het totale hoogteverschil waarover gepenetreerde steenbekleding aanwezig is dusdanig groot (circa 3,5 m) dat de conclusie onherroepelijk is dat de bekleding wordt afgekeurd. Ook als de gepenetreerde basalt wordt verwijderd en vervangen door een doorlatende bekleding is de neerwaartse bijdrage van het eigen gewicht (0,32 m) kleiner dan de opwaartse component van statische overdruk (0,38 m à 1,52 m). De bekleding ligt zo hoog dat een getijmeting niet kan worden uitgevoerd. Of er bij reconstructie een strook van de bekleding kan worden gehandhaafd moet worden gezien in samenhang met de vraag wat er gebeurt met de gepenetreerde basalt die hieronder ligt (bekleding 39801).

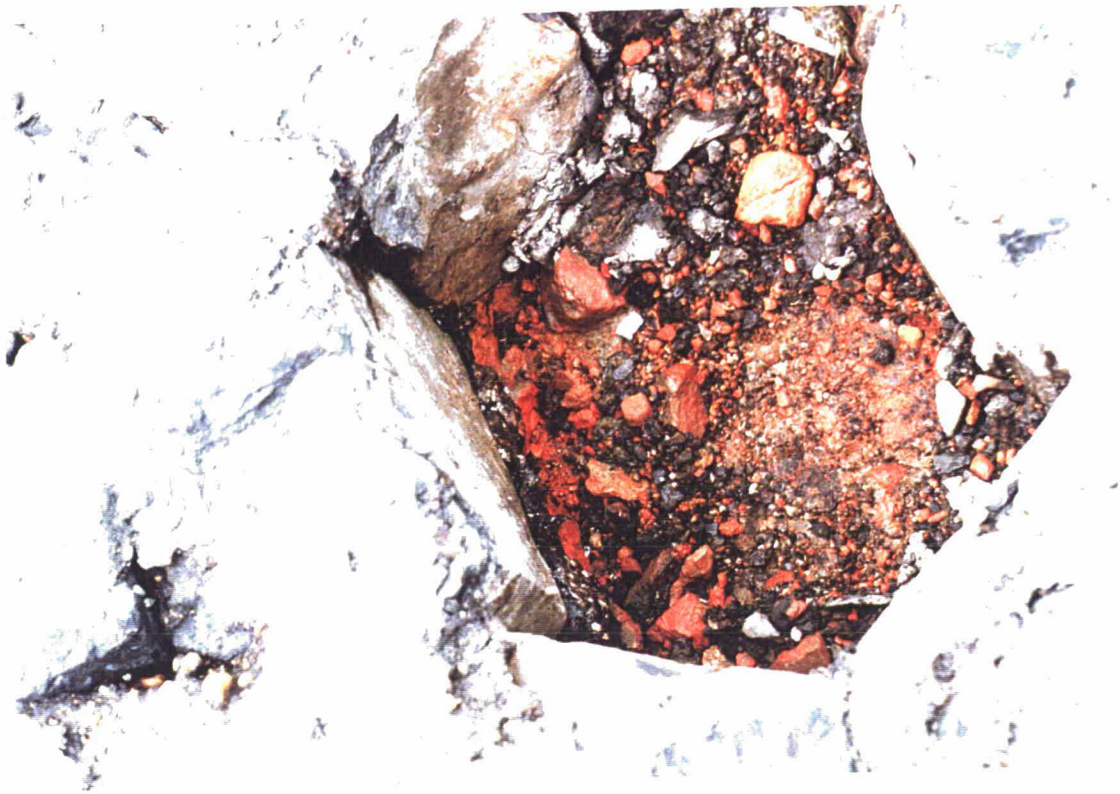
Foto 19 Puinfilter onder de ingegoten basalt.
