**Geavanceerde toetsing van de  
Baarlandpolder Fase 1 dp 380 - 410**

CO-388710/112  
november 2001  
Rapport Baarlandpolder Fase 1

Opgesteld in opdracht van:  
RIJKSWATERSTAAT, PROJECTBUREAU  
ZEEWERINGEN  
POSTBUS 114  
4460 AC GOES

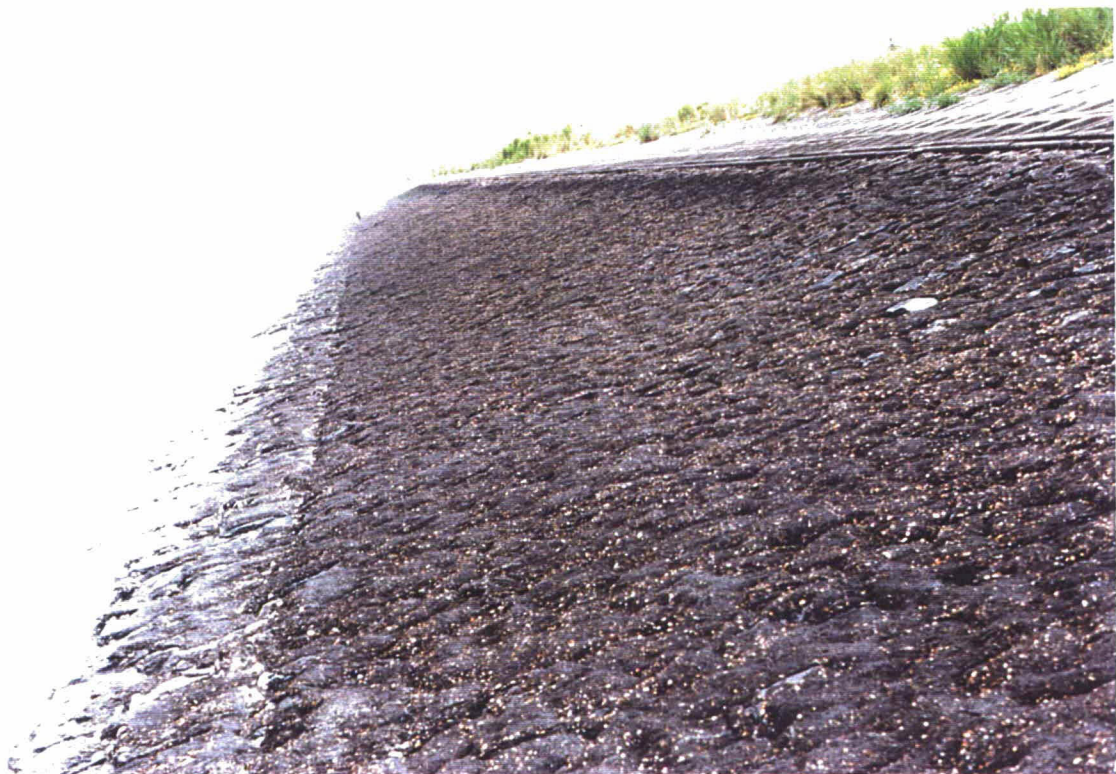
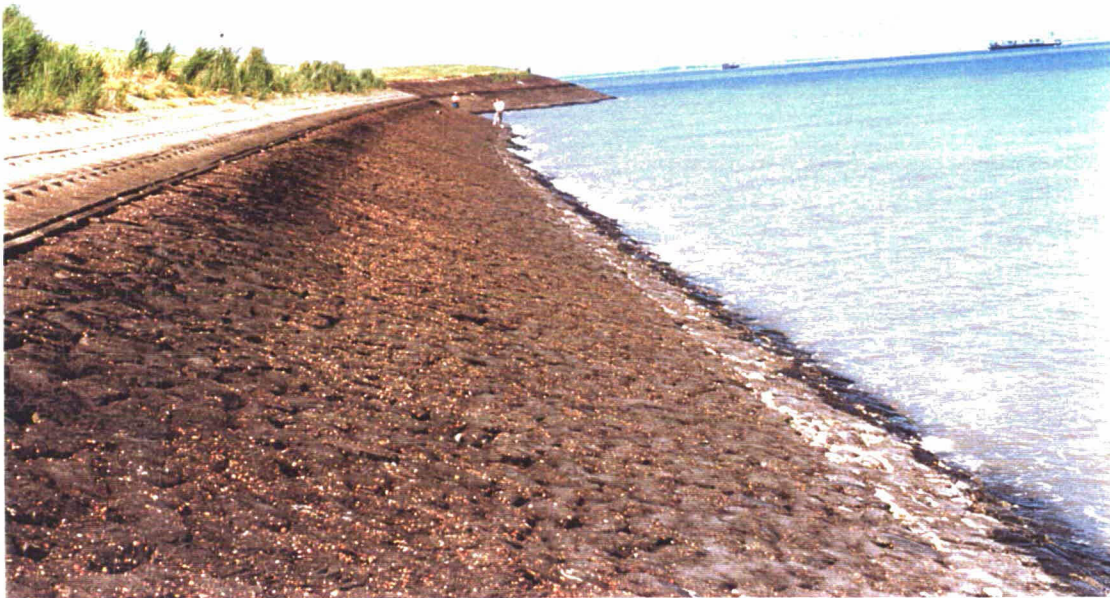
Bekledingnummer 39801 is met asfalt ingegoten basalt tussen km 39,9 en km 40,2. In de bekleding zijn 3 gaten gemaakt. Foto's 20 en 21 geven een indruk van dit bekledingsvak. Op de ondertafel ligt niet-gepenetreerde Doornikse steen.

Foto 20 Overzichtsfoto van vak 39801, gepenetreerde basalt. De foto is in zuidelijke richting genomen vanaf het begin van het vak. Op de ondertafel liggen Doornikse blokken.

Foto 21 Zicht in noordelijke richting, ongeveer halverwege het bekledingsvak

De bekleding is deels oppervlakkig gepenetreerd. De basalt wordt daarom beschouwd als 'overgoten' en getoetst op zowel overdrukken als golfwerking. De toetsing op golfwerking heeft een ongunstig resultaat: de stabiliteitsparameter F bedraagt 6,69 en ligt daarmee dusdanig ruim boven de 6 dat de bekleding niet goedgekeurd kan worden.

Het hoogteverschil van 1,92 m waarover de bekleding aanwezig is, betekent dat opwaartse stijghoogteverschillen tussen 0,48 m en 1,92 m kunnen ontstaan. De neerwaartse component van het eigen gewicht bedraagt bij een laagdikte van 0,22 m slechts 0,37 m. Ook ten aanzien van statische overdrukken scoort de bekleding onvoldoende. Omdat de bekleding ook niet bestand is tegen golfaanval kan er geen strook worden gehandhaafd.

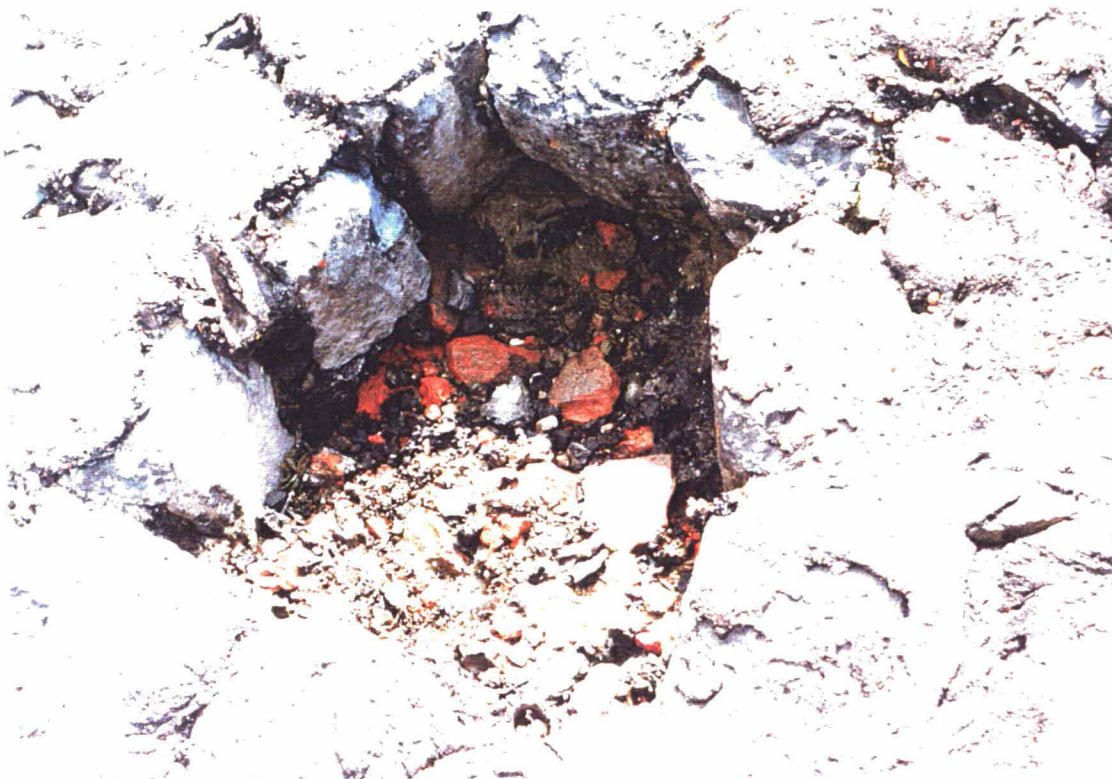
Als tweede is het gat laag op het talud bij km 40,05 bekeken (foto 22). De toplaag is hier gemiddeld 25 cm dik en volledig ingegoten. Onder de Haringmanblokken bevindt over een breedte van 4,5m ingegoten basalt en nog een halve meter ingegoten Basalton. Het filter bestaat uit dichtgeslibd puin en is samen met de vlijlagen 25 cm dik. Hieronder zit 1,5 meter stevige klei.

Foto 22 Gat in de bekleding bij km 40,05. Dit gat ligt laag op het talud en is duidelijk dichtgeslibd.

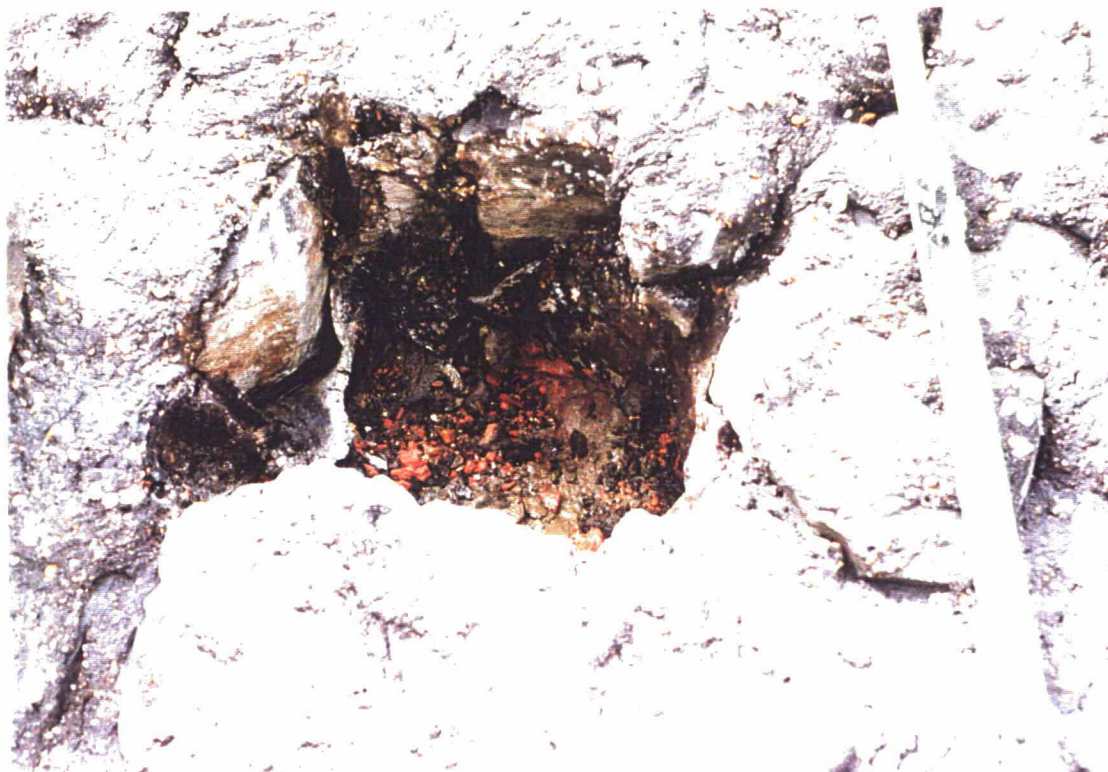
Het eerste gat bevindt zich bij km 39,95 (DP19+60m), 2 m onder de Haringmanblokken (langs het talud gemeten) en vlak bij de bocht (foto 24). De taludhelling is hier steil: geschat op 1:2,3. De zuildikte bedraagt gemiddeld 27 cm en de penetratie is tot op het filter doorgedrongen. Het puinfilter is dichtgeslibd en is samen met de vlijlagen 20 cm dik. Hieronder zit tot 2 meter diepte klei.

Foto 24 Gat hoog op het talud bij km 39,95. Hier liggen geen slakken maar puin. Te zien is dat de penetratie goed tussen de spleten is doorgedrongen.
