Infiltratieproef Kruiningen

hoofdrapport

CO-400970.0024 versie 2

maart 2002

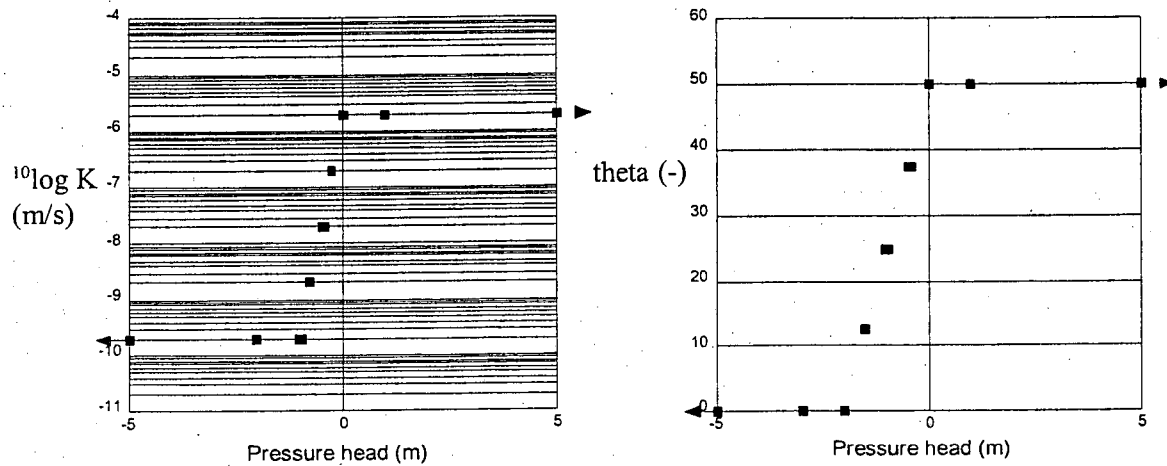
Voor het oplossen van de Richardsvergelijking dienen zogenaamde materiaalcurven te worden gedefinieerd, relaties tussen de doorlatendheid en het vochtgehalte en de aanwezige (negatieve) druk. Deze relaties, die essentieel en bepalend zijn voor de berekeningen, zijn voor dijkmateriaal nog niet goed bekend. Net als het geval is voor natuurlijk afgezette gronden, zijn voor het dijkmateriaal beide relaties hoogstwaarschijnlijk echter sterk niet-lineair. In een zojuist verschenen rapport wordt beargumenteerd dat een vereenvoudigde beschrijving leidt tot een adequate beschrijving van de drukopbouw in de dijk [GeoDelft, 2001]. De vereenvoudigde beschrijving bestaat uit een lineaire relatie tussen het vochtgehalte θ (-) met de negatieve drukhoogte en een loglineaire relatie tussen de doorlatendheid K (m/s) en de negatieve drukhoogte (zie Figuur 2.1 voor de functie voor het onderste deel van de filterlaag).

Figuur 2.1 Doorlatendheid K (m/s) en vochtgehalte θ (-) als functie van de drukhoogte (in m), voor de basaltlaag in raai G1. De twee curven zijn gedefinieerd met behulp van een schatting voor de verzadigde doorlatendheid K_s , de porositeit n en de twee parameters p_k en p_s .
