Polder/Dijkvak  
Aanvulling Wilhelminapolder  
dp 1676<sup>50</sup> – dp 1679

Datum  
20 juli 2009  
bijlage(n)  
1. Resumé toetsresultaten  
2. Gloomingskaart met eindscores  
3. Gloomingskaart met scores afschuiving  
4. Hydraulische randvoorwaarden

Kenmerk  
PZDT-M-09255

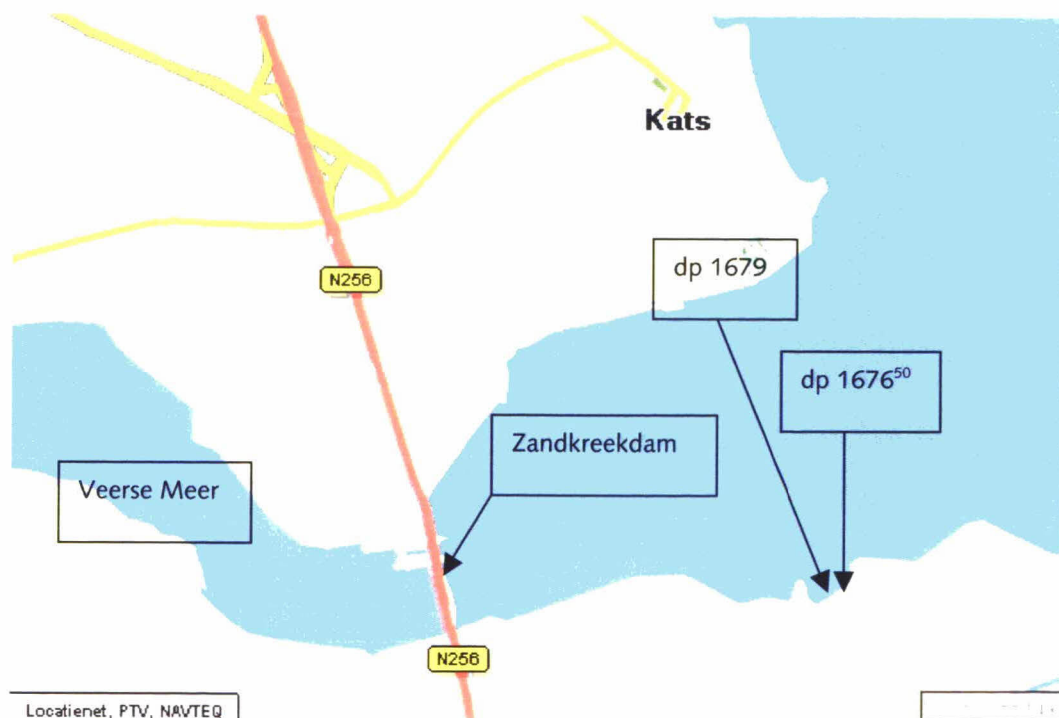
Figuur 1: Aanvulling Wilhelminapolder dp 1676<sup>50</sup> – dp 1679

Dit rapport beschrijft de toetsing van de Wilhelminapolder tussen dp 1676<sup>50</sup> en dp 1679 (zie de figuren 1 en 2) als aanvulling op de toetsing van de naastgelegen Wilhelminapolder, Oostbevelandpolder. Reden om dit gedeelte mee te nemen in voornoemde toetsing is dat dp 1679 het einde is van het aanwezige schor (niet twee keer schade door uitvoering).

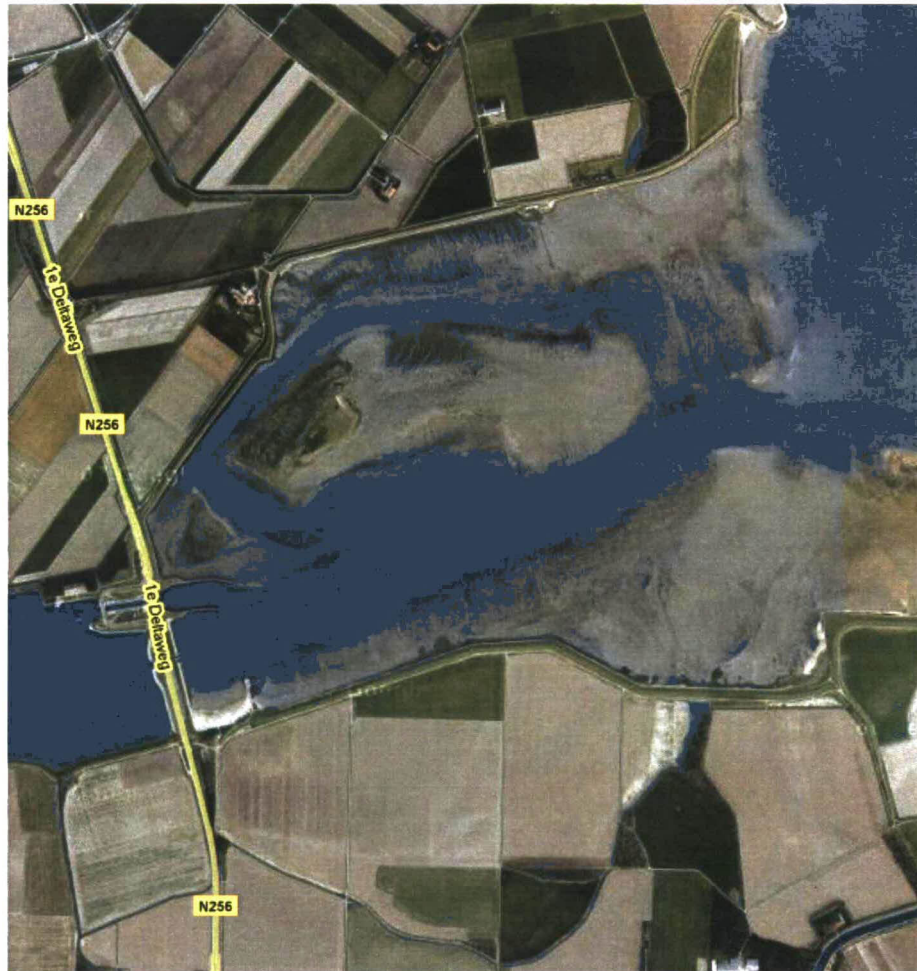
Figuur 2: Luchtfoto van het traject aanvulling Wilhelminapolder (bron: [www.maps.google.nl](http://www.maps.google.nl))

Het traject grenst in het oosten aan de Wilhelminapolder, Oostbevelandpolder (dp 1622 – dp 1676<sup>50</sup>). Toetsing heeft plaatsgevonden in 2009, zie controletoetsing / vrijgave PZDT-M-09069. Uitvoering staat gepland voor 2011.

Het traject grenst in het westen aan de Wilhelminapolder, Zandkreekdijk, Jonkvrouw Annapolder, Katspolder (dp 1679 – dp 1729). Toetsing staat gepland voor 2010, uitvoering voor 2014.

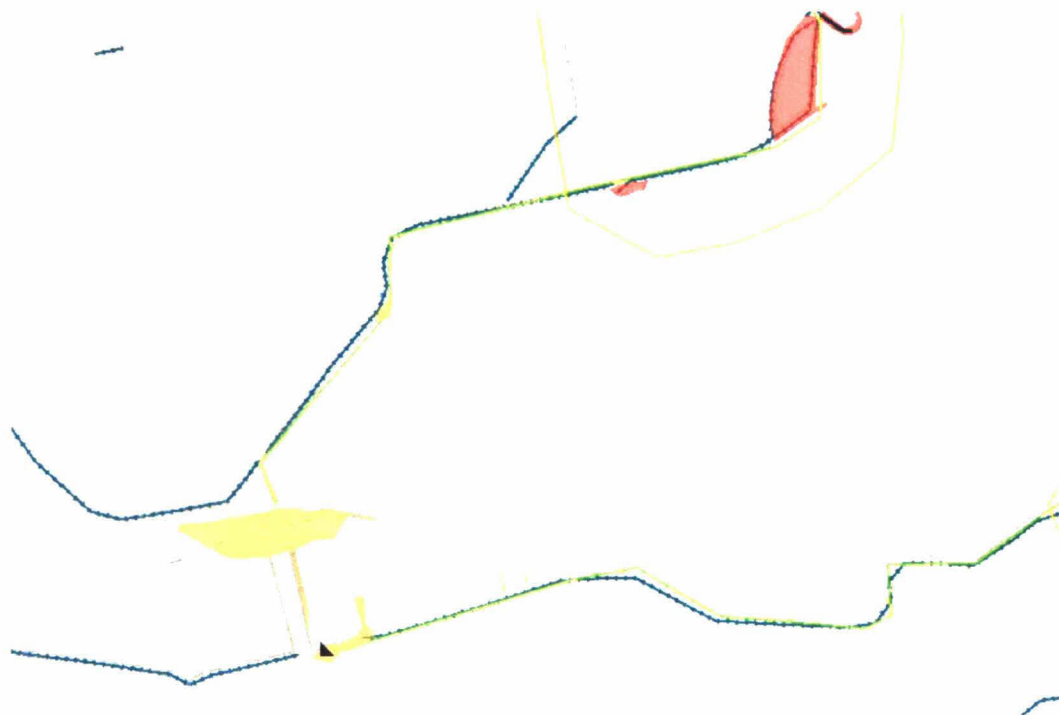
Figuur 5: Cultuurhistorische kaart objecten naast de Oosterschelde (bron: [www.zeeweeringen.nl](http://www.zeeweeringen.nl))

Op basis van het rapport Cultuurhistorie aan de Oosterscheldedijken (PZDB-R-08064) valt het dijktraject binnen geen enkel cultuurhistorisch cluster. Zie figuur 5.

- Geen.

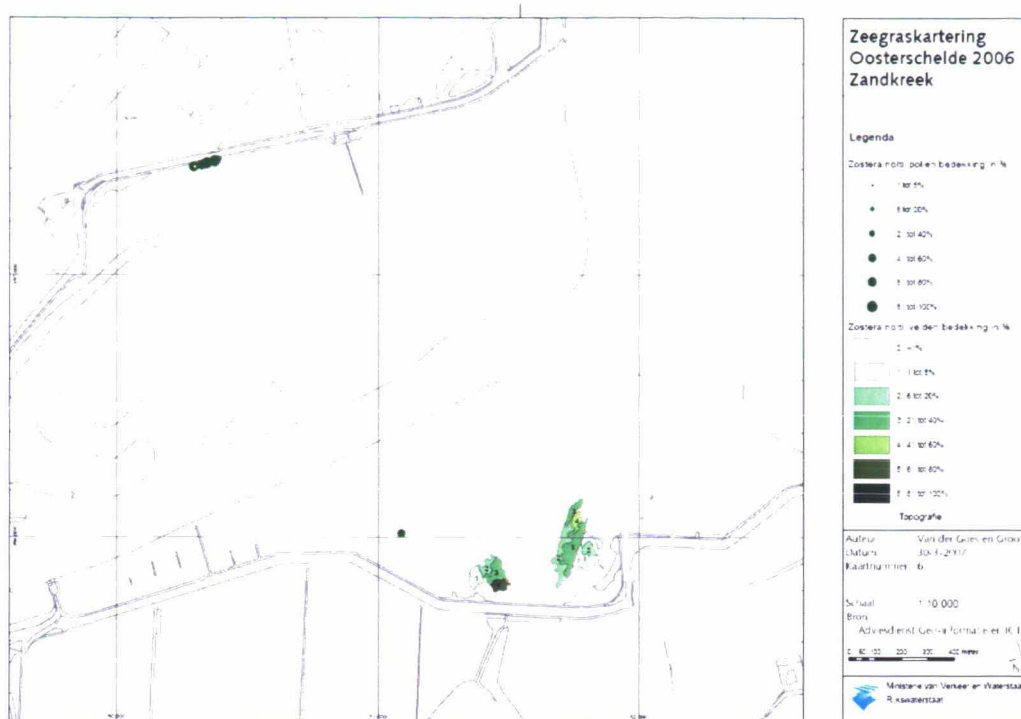
Figuur 6: Zeegrasveld Zandkreek (bron: [www.zeegras.nl](http://www.zeegras.nl))

Op de slikken komt Klein Zeegras voor. Momenteel onderzoekt Projectbureau Zeeweringen middels een proef of dit zeegras verplaatst kan worden. De uitkomsten van de proef zijn van invloed hoe dient te worden omgegaan met de zeegrasvelden voor de dijk gedurende de uitvoering (één jaar vooraf verplaatsen naar een andere locatie of vergraven). Zie figuur 6.

Het zeegras is niet aanwezig in de toekomstige werkstrook van dit deel van het traject.
