MEMO

Onderwerp:
Ecologische controle afronding
dijkwerkzaamheden dijktraject Haven de Val -
Zuidhoek

Projectnummer:
110502.201310.005B

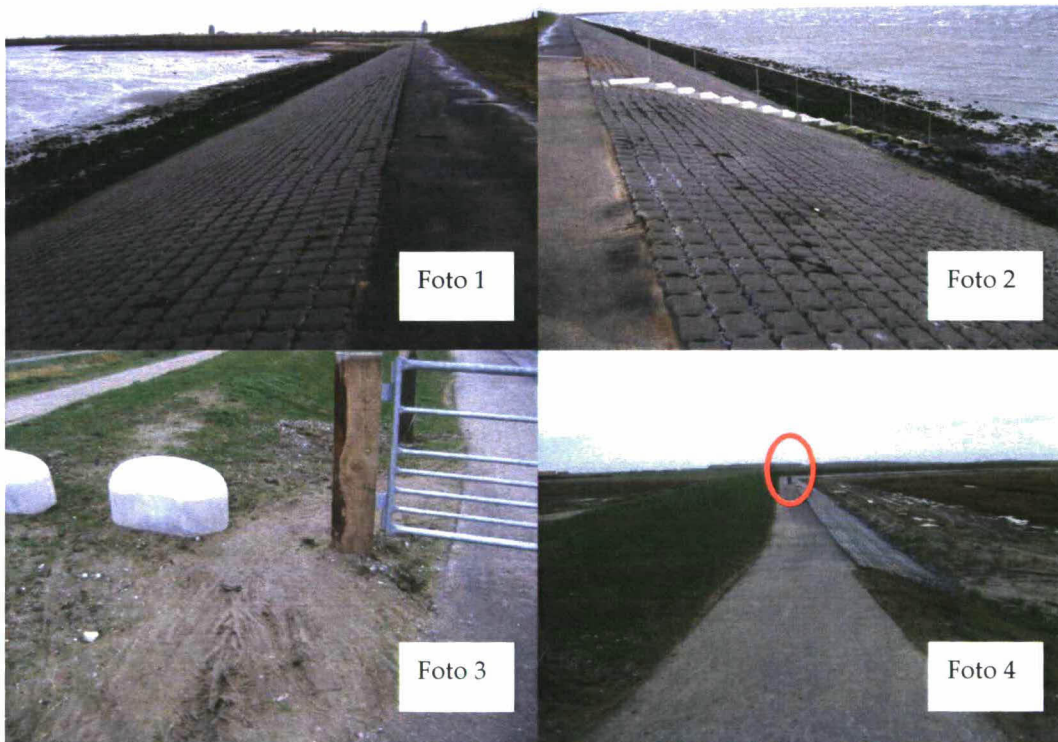
Aan deze voorwaarde uit de Natuurbeschermingswetvergunning met kenmerk 09033732/NB.09.039 is niet voldaan. Tussen dp 257 en 273 is een verhard pad aangelegd, geschikt als fietspad.

Dit onderhoudspad is wel afgesloten aan het einde met een hek, maar dit blijkt niet voldoende om het pad effectief af te sluiten, getuige de aanwezige sporen. De openstelling van het onderhoudspad is apart getoetst aan de Natuurbeschermingswet (Toetsing openstelling onderhoudspad Gouweveerpolder, kenmerk ARCADIS 075212120:0.1, kenmerk Zeeweringen PZDB-M-10290, d.d. 1 december 2010).

Naast het onderhoudspad is op de ondertafel ter hoogte van dp 263 de al aanwezige trap vernieuwd om het slik toegankelijk te maken. Zie onderstaande foto's.

Foto 1: Verhard onderhoudspad langs de Gouweveerpolder.

Foto 2: Trap naar het slik ter hoogte van dp 263.

Foto 3: Afsluiting van het onderhoudspad, met sporen van fietsers, scooters en andere gebruikers.

Foto 4: Scooter op het verharde onderhoudspad (in de rode cirkel).
