MEMO

Onderwerp:
Ecologische controle dijkwerkzaamheden Haven de Val - Zuidhoek

's-Hertogenbosch,
24 juni 2010

Projectnummer:
110502.201310.005B

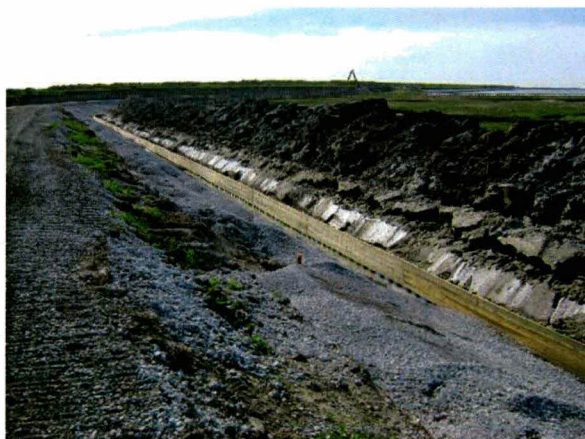
De uitvoerder hield zich aan de breedte van de werkstrook. Alleen op het verhoogde schor en het onbegroeide deel van het schelpenstrandje aan de oostkant van schor 't Stelletje was de werkstrook breder. Dit is echter bij de provincie aangegeven (zie Toetsing aanpassing werkzaamheden).

Figuur 1: Ontgraven dijkteen en werkstrook met zand op schor 't Stelletje.

Door meer zand op deze locatie af te zetten was het mogelijk de werkstrook op het lage deel van het schor te beperken en het aantal transportbewegingen langs de dijk te verminderen.

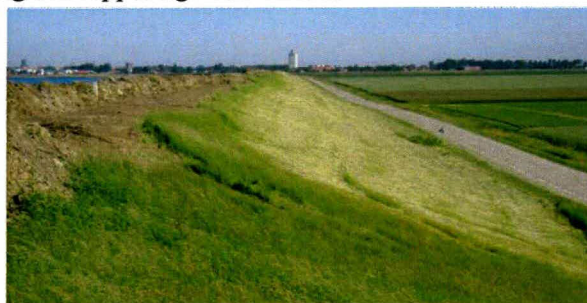
Verschillende delen van het dijktraject waren binnentaluds gemaaid ten tijde van het veldbzoek.

Figuur 3: Gemaaid buitentalud.

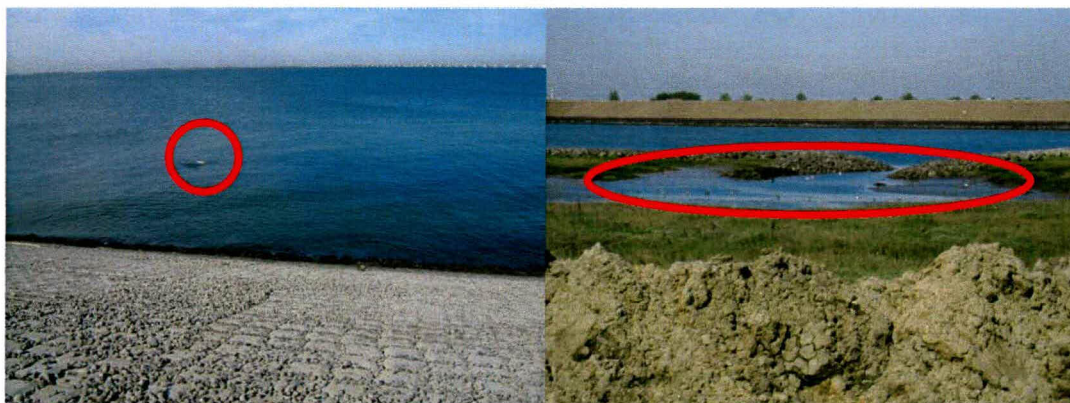
Op het schor en langs de dijk zijn ondanks de werkzaamheden verschillende vogels waargenomen. Visdiefjes visten langs de dijk en op het schor foerageerden verschillende vogels.

Figuur 3: Vogels bevonden zich nog steeds binnen de verstoringszone van het dijktraject. Links visdiefje, rechts verschillende vogelsoorten op het schor.
