VOORONDERZOEK GAT VAN WESTKAPELLE

Explosievenonderzoek Gat van Westkapelle in het kader van Project Zeeweringen

Projectbureau Zeeweringen

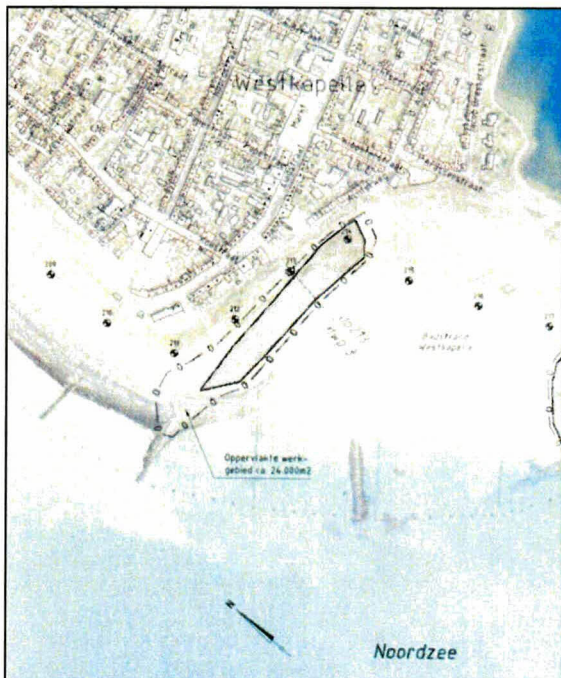
Figuur 5.1. Werkgebied A.

In de onderstaande figuren 5.1 en 5.2 zijn tekeningen van het werkgebied weergegeven die aangeleverd zijn door de opdrachtgever. In de met zwart omcirkelde gebieden (in het verdere vooronderzoek aangeduid als werkgebied A en B) zullen graafwerkzaamheden worden uitgevoerd. De oppervlakte van werkgebied A is circa 24.000 m². Werkgebied B heeft een grootte van circa 77.000 m².

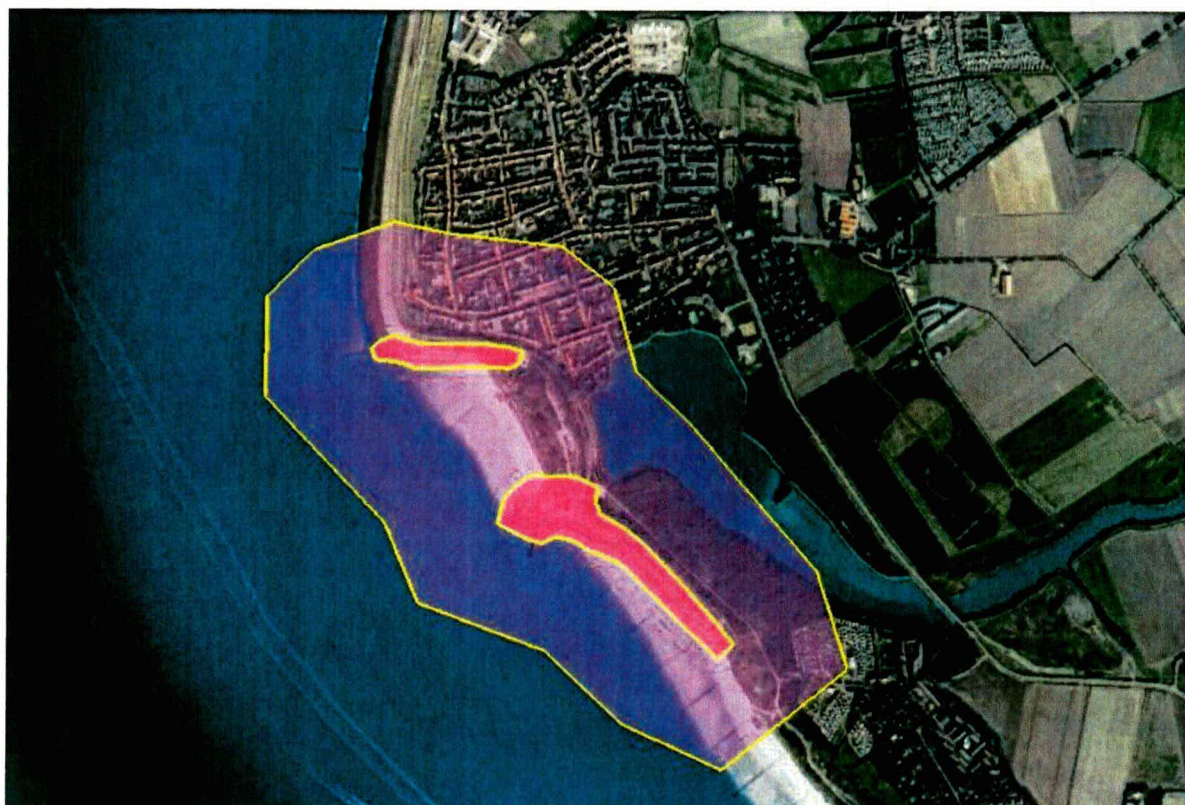
Figuur 5.3. Bovenaanzicht van het onderzoeksgebied met daarin de werkgebieden A en B.

Voor dit onderzoek is het noodzakelijk om een bredere onderzoeksscope dan de werklocatie te hanteren. Daarom is een straal van 300 meter rondom de werkgebieden getrokken waardoor een onderzoeksgebied ontstaat. Op figuur 5.3. zijn zowel de werkgebieden als het onderzoeksgebied zichtbaar.

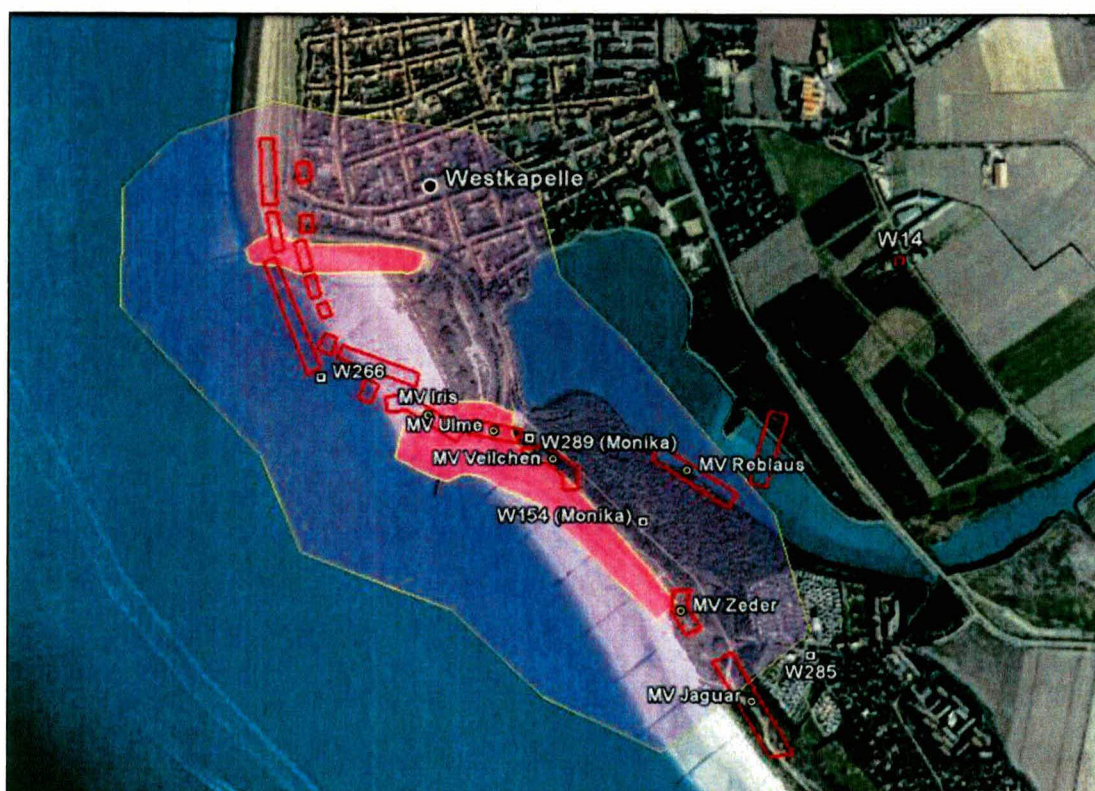
Figuur 8.5. In het onderzoeksgebied zijn mijnenvelden (MV) met rood gearceerd, en stellingen (W) aangegeven.

Na beëindiging van de Tweede Wereldoorlog is een inventarisatie gemaakt van alle bekende en vermoedelijke mijnenvelden in Nederland. Deze informatie is ondergebracht in het archief van de EODD. Na een informatieverzoek is gebleken dat er verschillende velden lagen in het werkgebied.

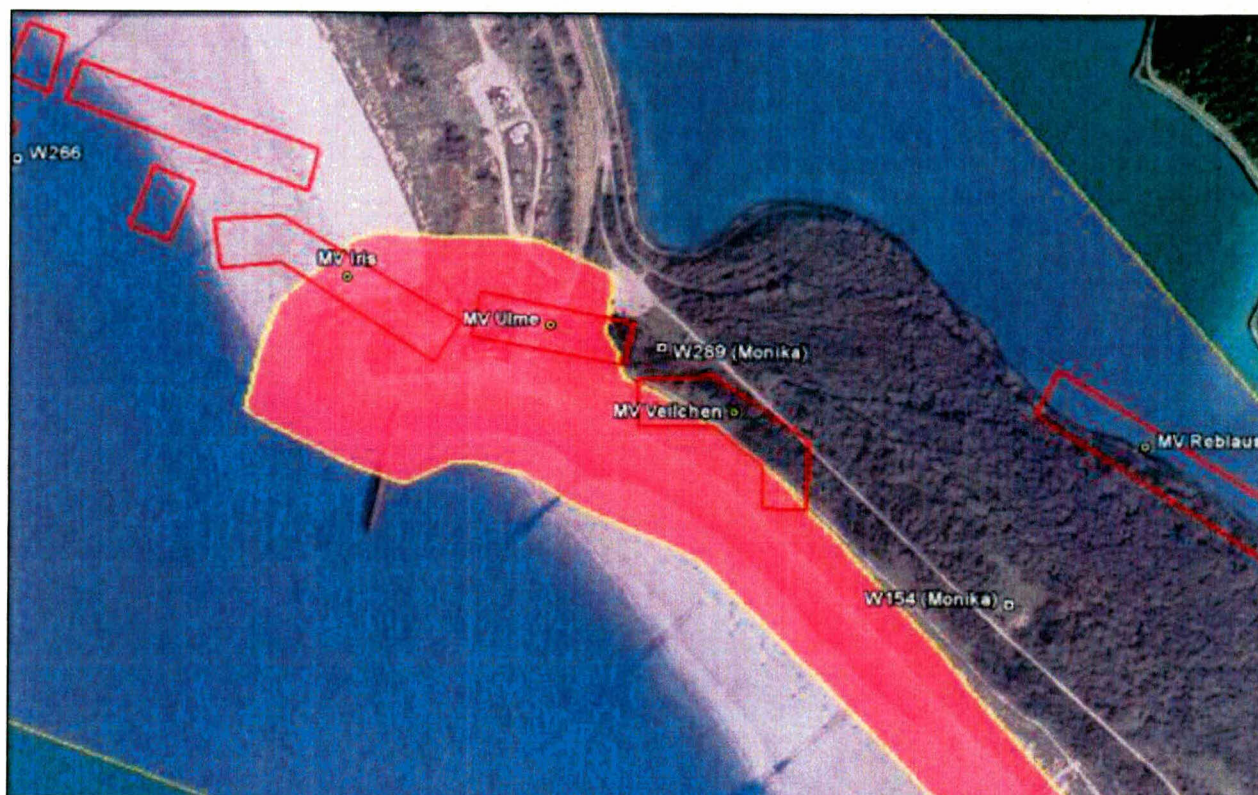
Figuur 8.6. Detail mijnevelden in werkgebied B.

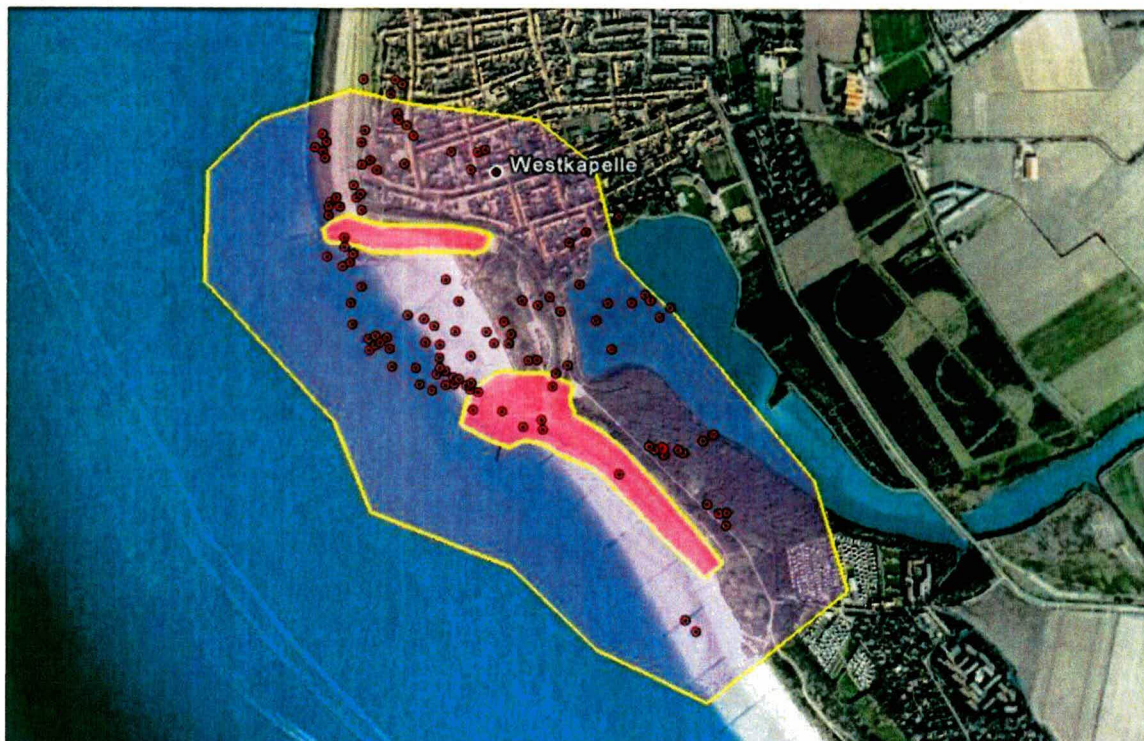
Figuur 8.7. Een deel van de bominslagen binnen het onderzoeksgebied.

De omvangrijke bommenlast (minimaal 3.000 stuks) die in oktober 1944 binnen het werk- en onderzoeksgebied viel, alsmede de inundatie die daarop volgde, hebben het lokaliseren van bomkraters bemoeilijkt in het vooronderzoek. Om toch een indruk te geven van de grote hoeveelheid afgeworpen bommen, zijn in figuur 8.7 (zichtbare) bomkraters rood aangestipt.
