Revisietoetsing

Polder/bestek
Westelijke Sloehavendam, Schorerpolder
(dp 0718 – dp 0721²⁵)
bestek ZLD-6102

Dit rapport beschrijft de revisietoetsing van de nieuw aangebrachte steenbekleding naast Westelijke Sloehavendam en Schorerpolder. Dit werk is uitgevoerd in 2007 waarbij de oude bekleding is overlaagd of vervangen door zuilen. Het traject is gelegen op Walcheren aan de Westerschelde tussen de dijkpalen 0718 en 0721²⁵. De toetsing is uitgevoerd naar aanleiding van de revisie, uitgevoerd door het Waterschap Zeeuwse Eilanden. Voor de toetsing is gebruik gemaakt van het programma SteenToets versie 4.05.

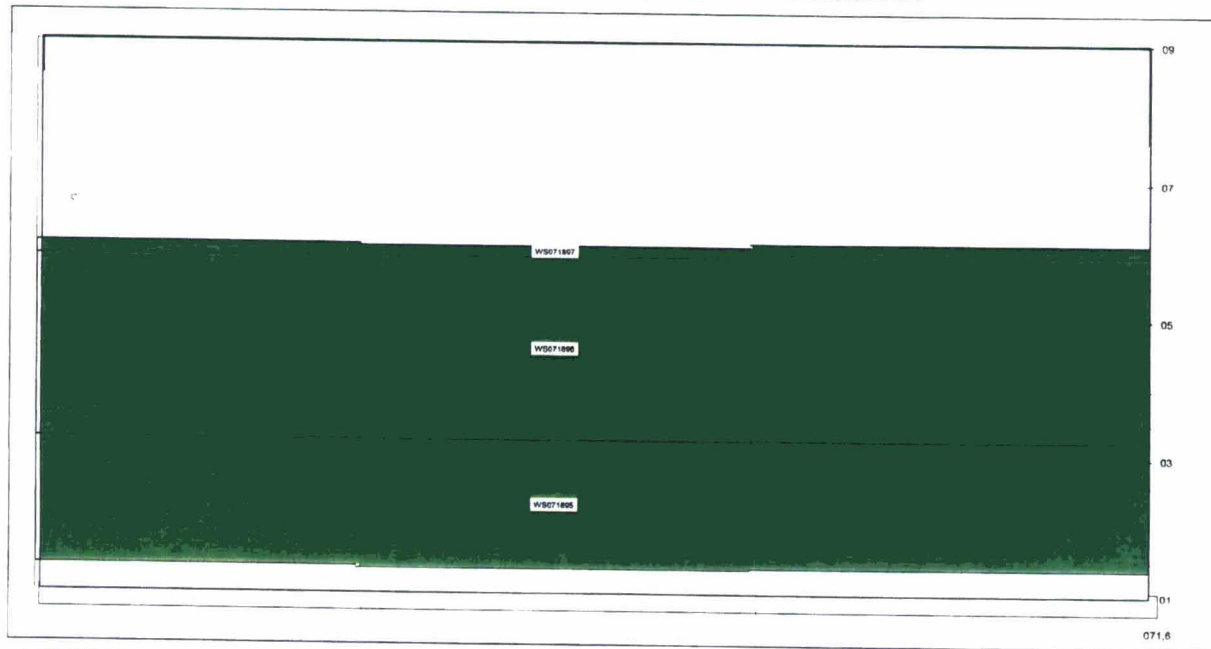
bijlage 14.1

dp 716 - dp 719

Eindoordeel toetsing bekleding; vooraanzicht

op basis van : één oordeel per vlak, inclusief beheerdersoordeel
