5.4 Casuswoning B

| Projectnaam / ontwerp: | Casuswoning B – woningverbetering Serooskerke | |
| Getekend door: | Studenten TMK | |

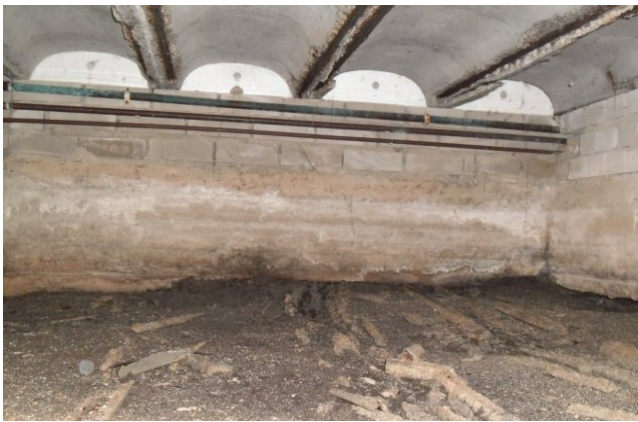
Figuur 90: Kwaaitaalvloer

Kwaaitaalvloeren hebben een gewelfde onderkant. Ze hebben een breedte van 500 mm en een hoogte tussen 180 en 205 mm. Op de kopse kant zit vaak een kunststof kopschot.

De firma 'Kwaaitaal Vormbeton bv' hebben de kwaaitaalvloer op de markt gebracht. Een soortgelijke systeem vloer is de mantavloer van 'Betonindustrie Woerden bv'.

In Nederland was er omwille van de hoge en snelle bouwproductie was er tussen 1965 en 1983 veel vraag naar prefab betonvloeren. Om het verhardingsproces van de prefab vloerelementen te versnellen, werd calciumchloride toegevoegd. Als het in aanraking komt met vocht en zuurstof kan er roestvorming ontstaan op de ijzeren wapening. Stukken beton kunnen dus gewoon afbreken van het beton omdat de wapening uitzet waardoor de sterkte alsook de veiligheid van de vloer afneemt.

De kwaaitaalvloeren die beschadigd zijn o.w.v. de toegevoegde calciumchloride kunnen best hersteld worden voor de stabiliteit ervan.
