Polder/bestek  
 Biezelingsche Ham  
 dp 0323 – dp 0353<sup>40</sup>  
 bestek ZL-5111

PZDT-M-07432 rev

Dit rapport beschrijft de revisietoetsing van de nieuw aangebrachte steenbekleding naast de Biezelingsche Ham. Dit werk is uitgevoerd in 2001 waarbij de oude bekleding is vervangen door betonzuilen (al dan niet met een ecotoplaag) en op zijn kant gezette betonblokken. Het traject is gelegen op Zuid-Beveland aan de Westerschelde tussen de dijkpalen 0323 en 0353<sup>40</sup>. De toetsing is uitgevoerd naar aanleiding van de revisie, uitgevoerd door het Waterschap Zeeuwse Eilanden. Voor de toetsing is gebruik gemaakt van het programma SteenToets versie 4.05.

Revisietoetsing Biezelingsche Ham (getekend)

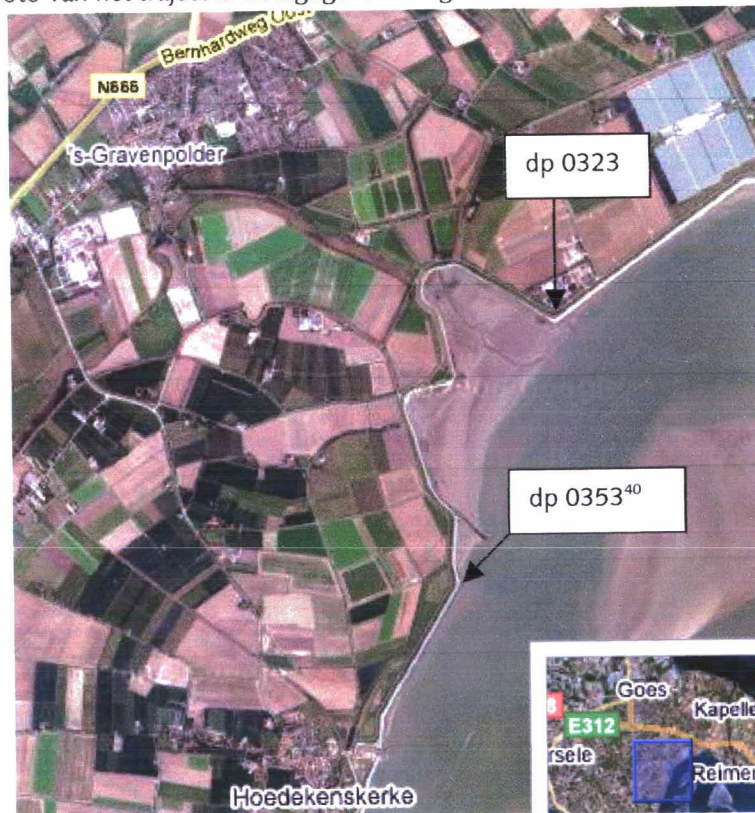
Een luchtfoto van het traject is weergegeven in figuur 1.

Figuur 1: Luchtfoto Biezelingsche Ham dp 0323 – dp 0353<sup>40</sup> (bron: [www.maps.google.nl](http://www.maps.google.nl))
