MEMO

Onderwerp:
Ecologische controle dijkwerkzaamheden Haven de Val - Zuidhoek

's-Hertogenbosch,
24 juni 2010

Projectnummer:
110502.201310.005B

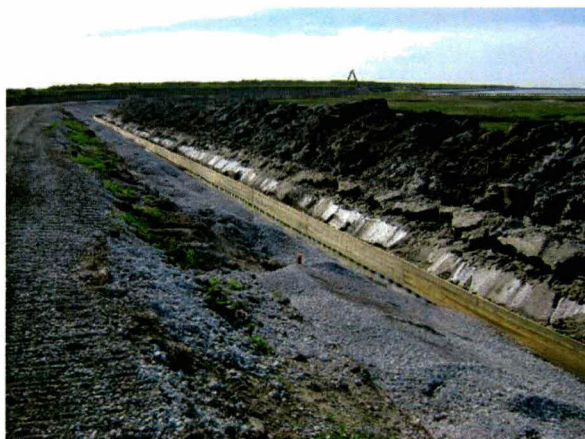
De uitvoerder hield zich aan de breedte van de werkstrook. Alleen op het verhoogde schor en het onbegroeide deel van het schelpenstrandje aan de oostkant van schor 't Stelletje was de werkstrook breder. Dit is echter bij de provincie aangegeven (zie Toetsing aanpassing werkzaamheden).

Figuur 1: Ontgraven dijkteen en werkstrook met zand op schor 't Stelletje.

Door meer zand op deze locatie af te zetten was het mogelijk de werkstrook op het lage deel van het schor te beperken en het aantal transportbewegingen langs de dijk te verminderen.

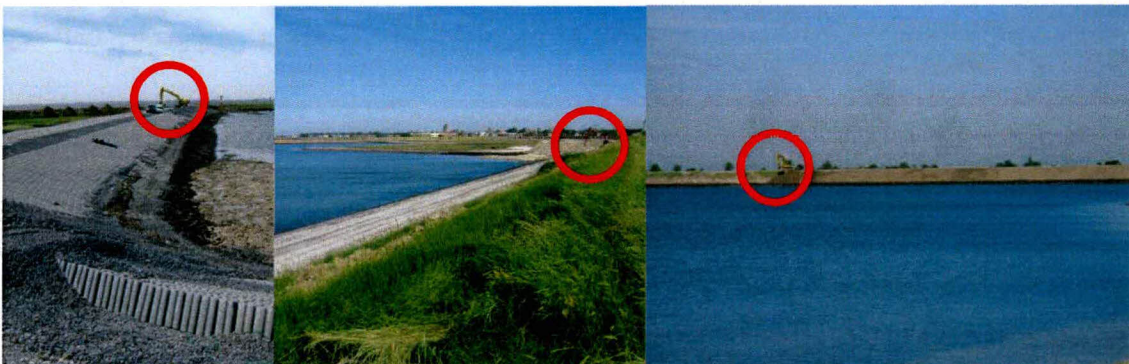
De werkzaamheden tussen dp 245^{+50 meter} en 248^{+50 meter} (inlaag Galgenpolder) en dijpalen 255 en 261^{+50 meter} (schor 't Stelletje) zijn binnen bovenstaande tijdsbestek begonnen. Voor aanvang van het broedseizoen is begonnen met voorbereidende werkzaamheden langs de inlaag en het schor. Tijdens het veldbezoek vond nog steeds verstoring plaats door verschillende werkzaamheden voor deze delen.

Figuur 2: Werkzaamheden vinden langs verschillende delen van de dijk plaats. Van links naar rechts: langs Haven de Val, langs de Gouweveerpolder en langs de polder Zuidhoek.
