Onderwerp  
Toezenden rapporten

**Geavanceerde toetsing van de  
Biezelingsche Ham  
definitief  
CO-388710/68 versie  
juli 2000**

**Geavanceerd toetsen steenzettingen**

**Getijmetingen Kruispolder**

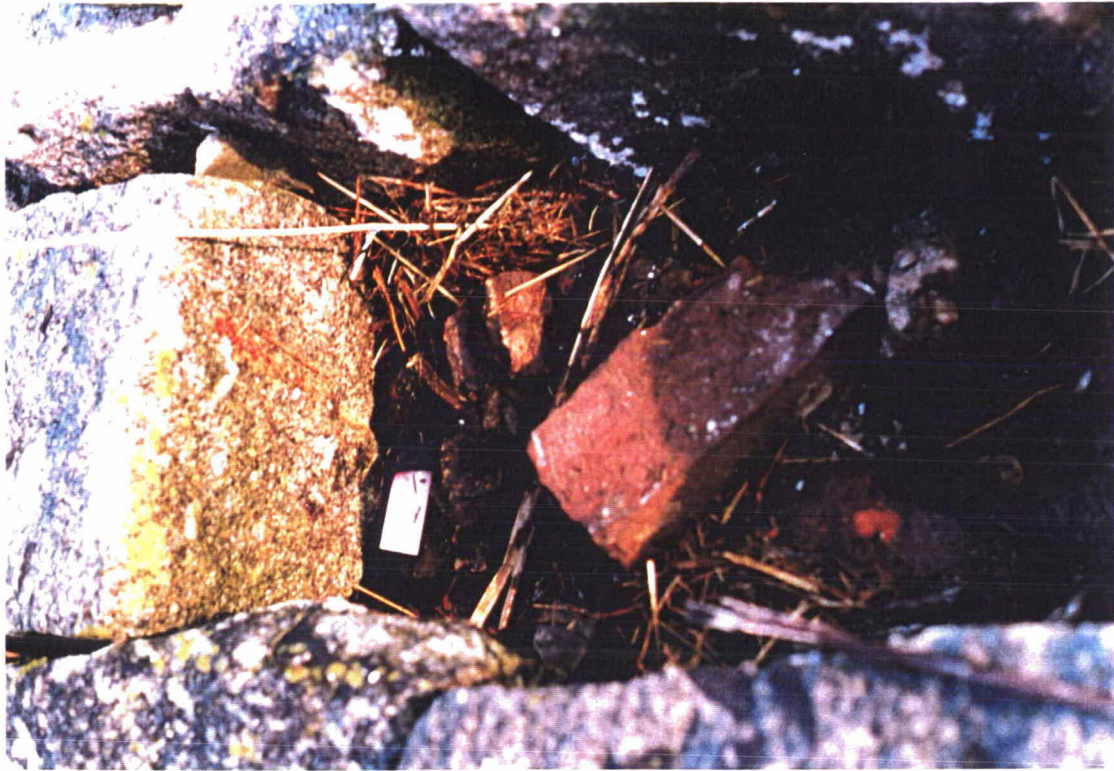
Vak 1 is een vak met een beperkte lengte. In dit vak zijn twee gaten in de graniet gemaakt op ruim een meter van de overgangsconstructie aan de bovenzijde. Foto 1 en 2 laten het resultaat van het breken zien. De dikte van de blokken varieert tussen 19 en 27 cm met een blokkoppervlak van ongeveer 35x25 cm<sup>2</sup>. De blokken zijn op een puinfilter gezet met dikte van 0 à 10 cm. Het oppervlak van het puinfilter is schoon, hieronder is het ingeslibd. De spleten tussen de blokken hoog op het talud (de bovenste 2 à 3 meter) zijn eveneens schoon en zijn vrij breed (doorgaans 10 à 30 mm, met uitschieters naar 1 mm en 50 mm).

Foto 1 Gat in de bekleding in vak 1. Het filter bestaat uit grof puin en is niet ingezand.

Zowel de beheerder, Rijkswaterstaat als de toetsers zijn van mening dat de algemene indruk die deze bekleding maakt niet erg goed is. Zeker de bovenste strook, die mogelijk is herzet, maakt de indruk erg losjes te zijn gezet. Deze indrukken zijn meegewogen bij het bepalen van de eindscore. Het blijkt echter dat de golfbelasting op dit vak zo beperkt is ( $H_s = 1,13$  m) dat de score gewoon 'goed' is. Wel wordt aanbevolen om de toplaag voor zover deze niet is dichtgeslibd in te wassen met geschikt voegvulmateriaal.

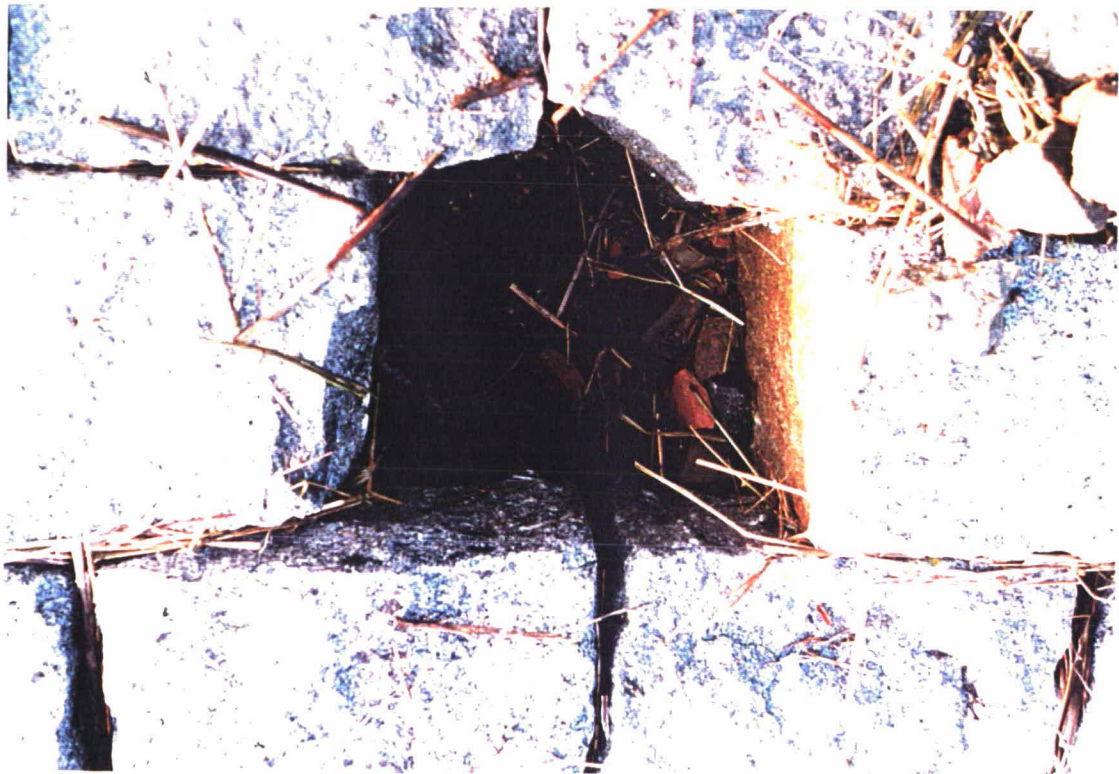
Foto 2 Gat in de bekleding in vak 1. Ook hier is het filter open.

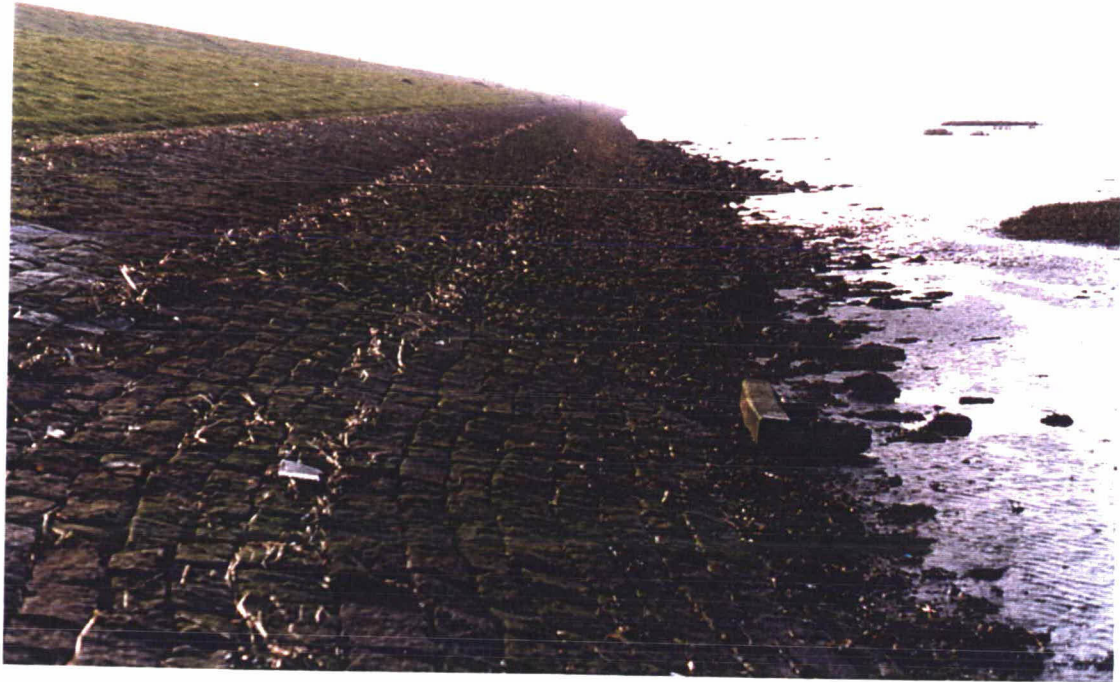
Foto 3 geeft een overzicht van het begin van vak 2 richting het westen (bekleding 33801). Het vak loopt door tot om de bocht.

Foto 3 Begin van vak 2 (bekleding 33801). Bekleding 33802 ligt onder het slib van het voorland

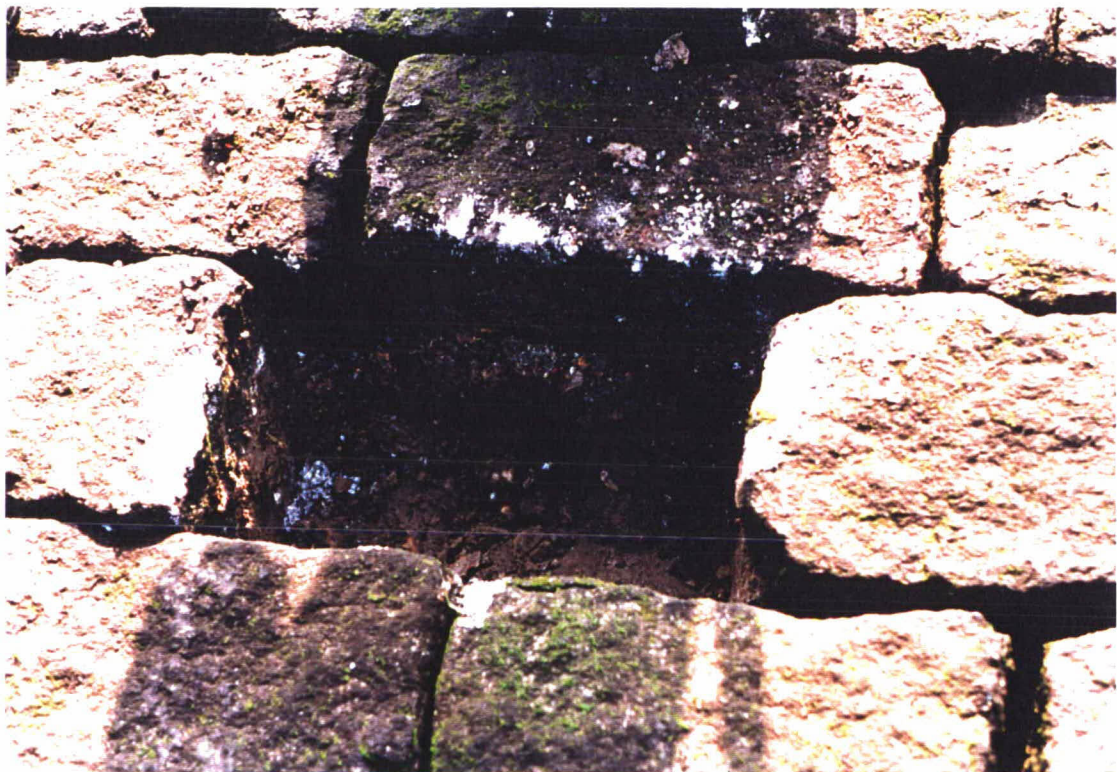
Een volgende gat is in dezelfde bekleding 33801 gemaakt (foto 4) op ongeveer 1 m van de bovenste overgangsconstructie. Te zien is dat aan het oppervlak het filter is schoongespoeld, maar direct hieronder is het filter dichtgeslibd. Ook hier bestaat het filter uit steenslag, dat misschien iets fijner is (5/40). De stenen zijn hier ongeveer 19 à 20 cm dik. De toplaag van de bovenste strook is open, met een spleetbreedte van 5 à 30 mm. Het blokkoppervlak is ongeveer 32x20 cm<sup>2</sup>.

Foto 4 Gat in bekleding 33801. Het steenslagfilter is dichtgeslibd.

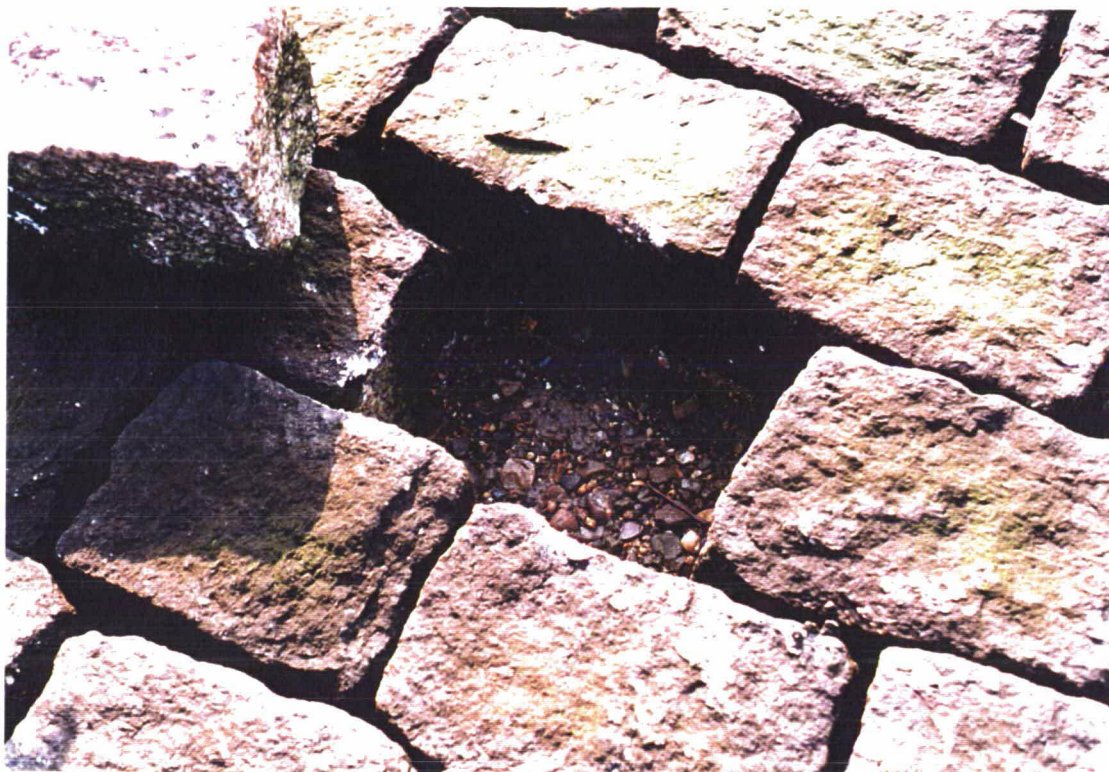
Het derde gat is aan het eind van de bocht gemaakt, ongeveer ter plaatse van bekleding 33804 (foto 5). Hier is het onderste gedeelte van de spleten in de toplaag dichtgeslibd, maar het grootste gedeelte van

de spleet is open. De granietblokken zijn hier wat dikker (25 à 27 cm). De spleetbreedte is 5 à 20 mm. Het filter is dichtgeslibd steenslag. Het water dat in het gat is gedaan, loopt niet weg. Een paar meter verder steekt een blok een paar cm uit het talud. Het is niet te zeggen of dit door golfwerking komt of niet. Het blok is met een paar klappen weer terug de zetting in te krijgen. Ook tijdens het locatiebezoek is niet duidelijk geworden waarom bekledingen 32804 en 32809 als aparte bekledingen zijn aangemerkt.

Foto 5: Gat in bekleding 33804. Alleen de bovenkant van het filter is open, hieronder is het filter dichtgeslibd. De spleten tussen de toplaag zijn open.

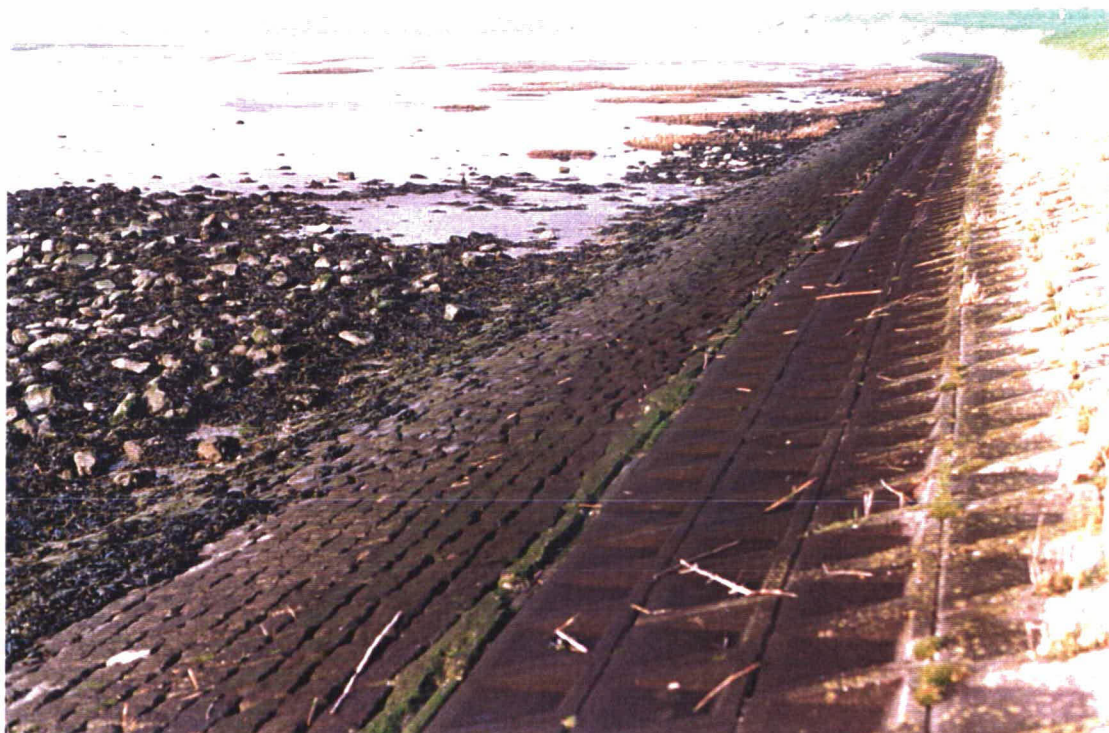
Foto 8 geeft een overzicht in westelijke richting van het gedeelte na de bocht, bekledingnummer 33806. In bekleding 33806 is een gat gemaakt. Het beeld is hetzelfde: de spleten van de bovenste strook zijn open, het filter is steenslag en is dichtgeslibd. De blokken zijn ongeveer 20 cm dik. Op zich ligt de zetting er goed bij.

Foto 6 Einde van vak 2 (bekleding 33806). Hierachter begint de basaltbekleding (33903).

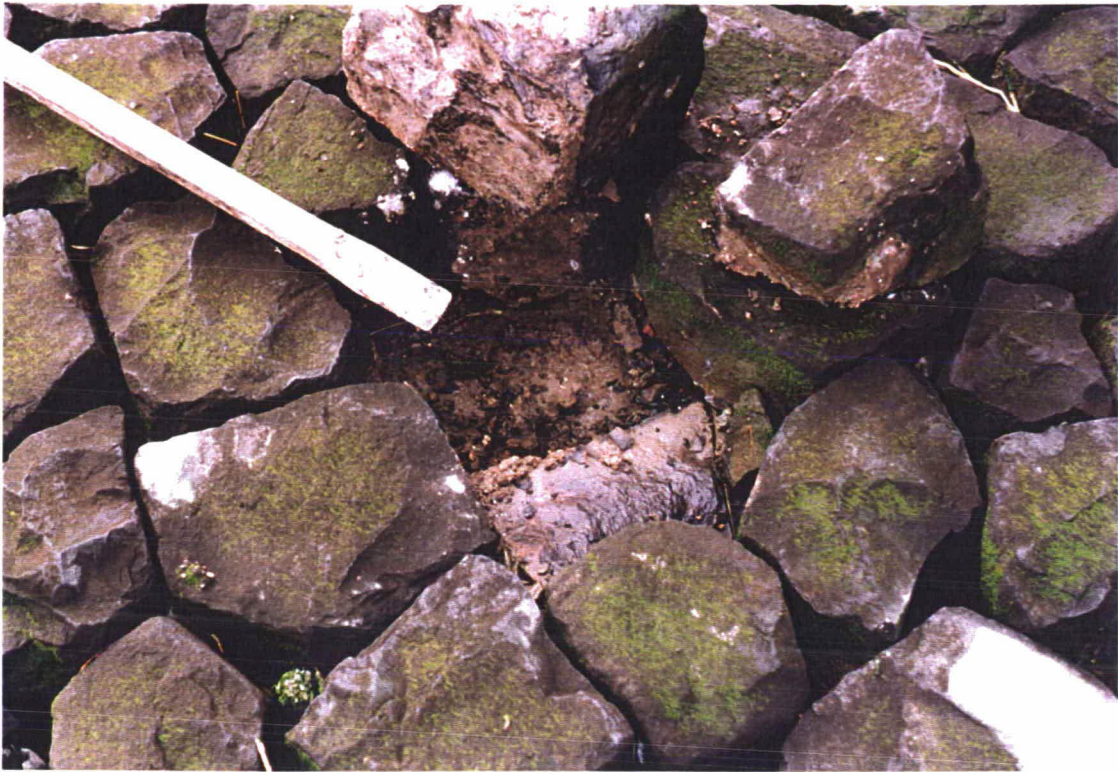
Ter plaatse was niet duidelijk of de basaltbekleding nog een kans had om goedgekeurd te worden of niet. Daarom is voor de zekerheid in de basalt ook een gat gemaakt (Foto 7). Het filter is dichtgeslibd. Ook de toplaag is onderin de spleet dichtgeslibd en is verder redelijk gevuld met steentjes e.d.. De stenen zijn 18 à 22 cm dik.

Foto 7 Gat in de basaltbekleding. Het filter is dichtgeslibd, de toplaag is onderin dichtgeslibd, maar verder open.

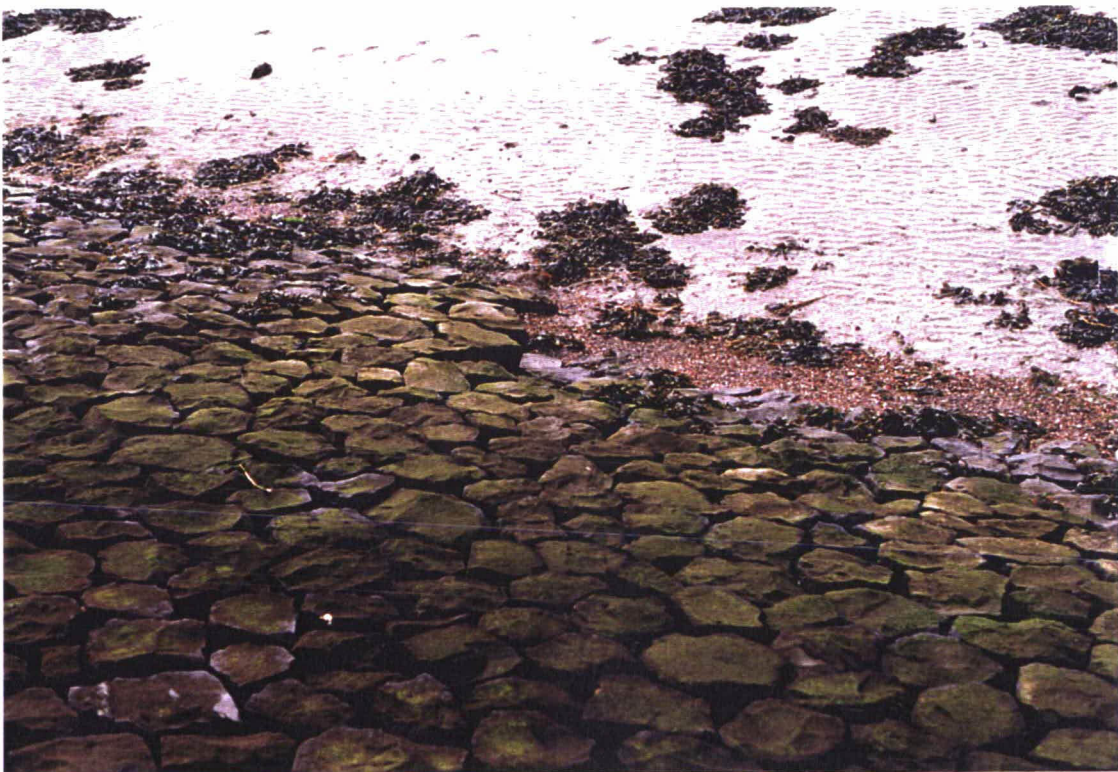
In het talud zit een vreemd plateau (foto 8). Het is onduidelijk wat hier de oorzaak van is.

Foto 8 In de bekleding zit onderaan het talud een plateau. Waardoor dit wordt veroorzaakt is niet duidelijk.

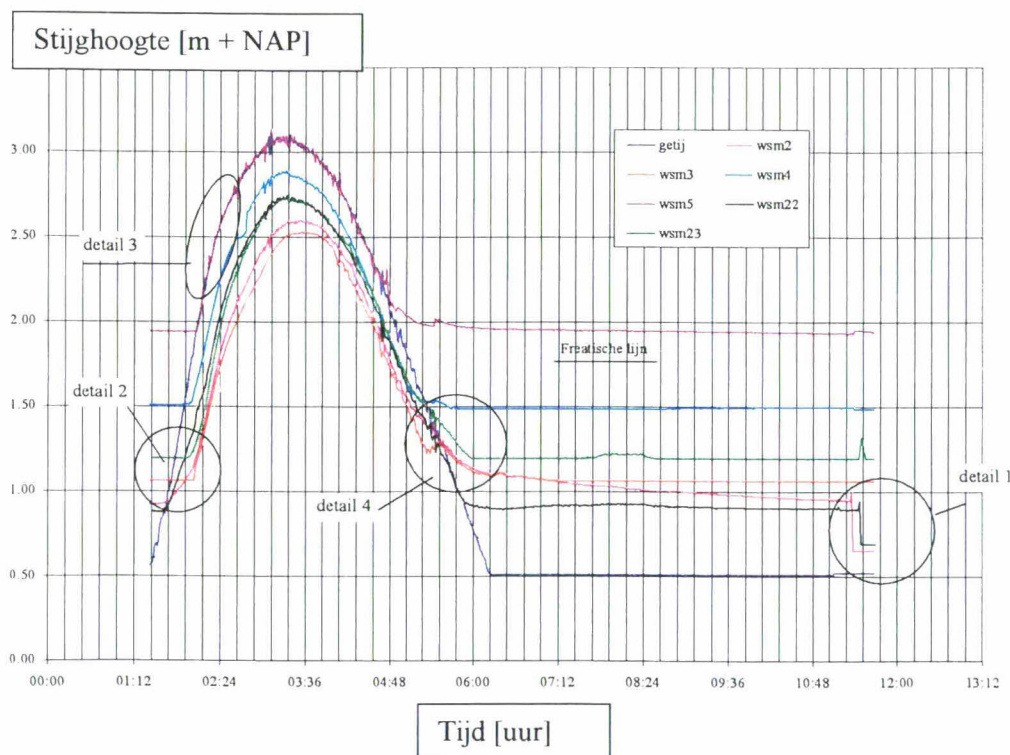
In figuur 3.3 zijn een viertal details aangegeven die van belang zijn voor de interpretatie van de meting. Deze details worden hieronder besproken.

Figuur 3.3 Gemeten stijghoogtes als functie van de tijd

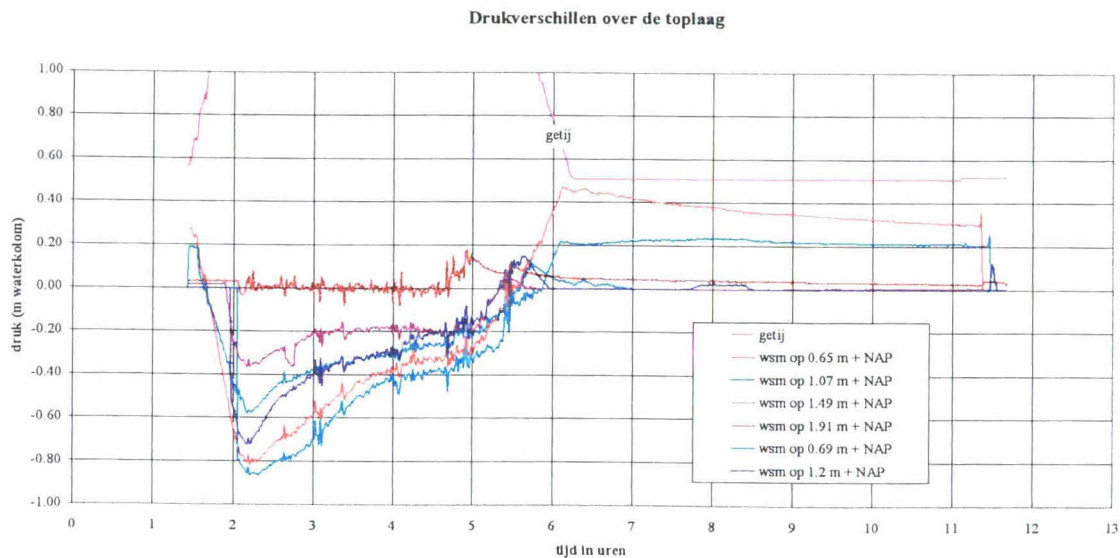
gedefinieerd als het verschil in waterdruk op de filterlaag minus de waterdruk op de toplaag. In figuur 3.4 zijn deze drukverschillen (in meters waterkolom) weergegeven. Ook is in de grafiek het getij (in m + NAP) weergegeven.

Voordat het getij opkomt wordt bij de twee onderste waterspanningsmeters al een drukverschil van 0,20 a 0,25 m gemeten. Hieruit valt (wederom) af te leiden dat de freatische lijn in het filter zich op dat moment nog hoger dan deze waterspanningsmeters bevindt, op circa NAP + 0,90 m. In de grafiek is te zien hoe bij afname van het getij vanaf ca. 5 uur 30 minuten opwaartse drukverschillen gaan optreden, die zouden kunnen leiden tot opdrukken van de bekleding. Het verschil in druk komt bij de waterspanningsmeter op NAP + 0,65 m op een maximum van 0,45 meter waterkolom, op het moment dat het voorland droogvalt. Het duurt vervolgens een lange tijd voordat het stijghoogteverschil weer afneemt tot de oorspronkelijke waarde van NAP + 0,90 m. De drukverschillen die hoger op het talud worden gemeten zijn veel kleiner, omdat hier ofwel de toplaagdoorlatendheid groot is ofwel de freatische lijn ver onder het niveau van deze meters blijft.

Figuur 3.4 Gemeten stijghoogteverschil over de toplaag voor verschillende hoogtes op de zetting

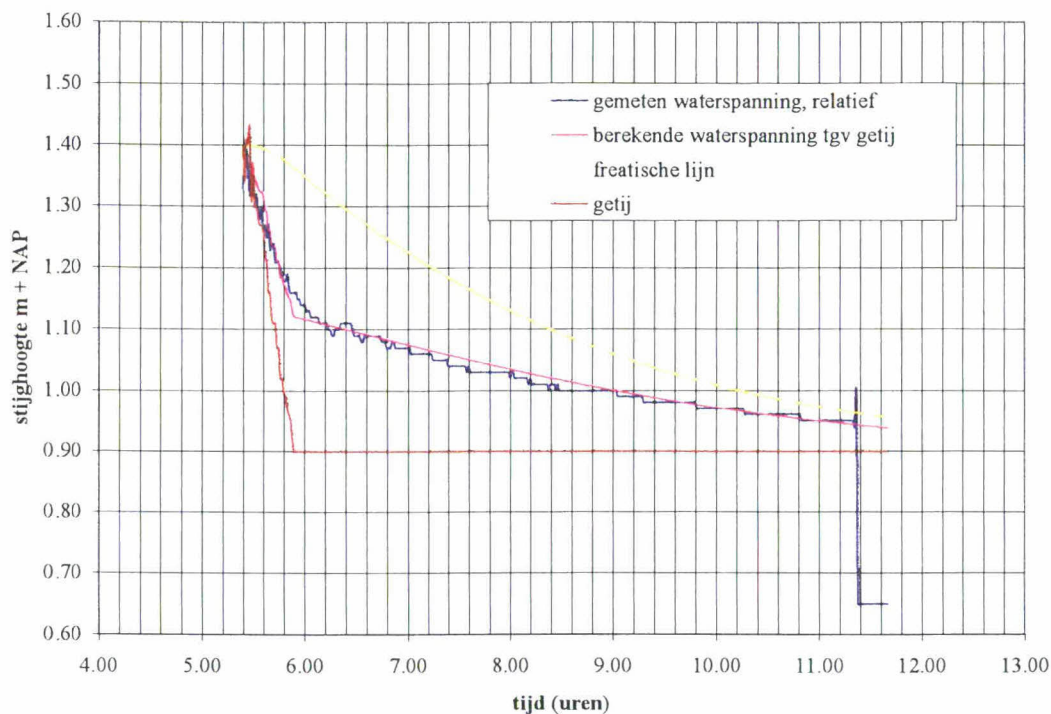
Figuur 4.1 toont het berekende en het gemeten verloop van de stijghoogte in het filter, na variatie van toplaag en filterlaagdoorlatendheden. De grafiek beeldt tevens het verloop van de freatische lijn en het getij af.

Figuur 4.1 Vergelijking gemeten en berekende resultaten, op basis van geschatte eigenschappen voor toplaag en filterlaag

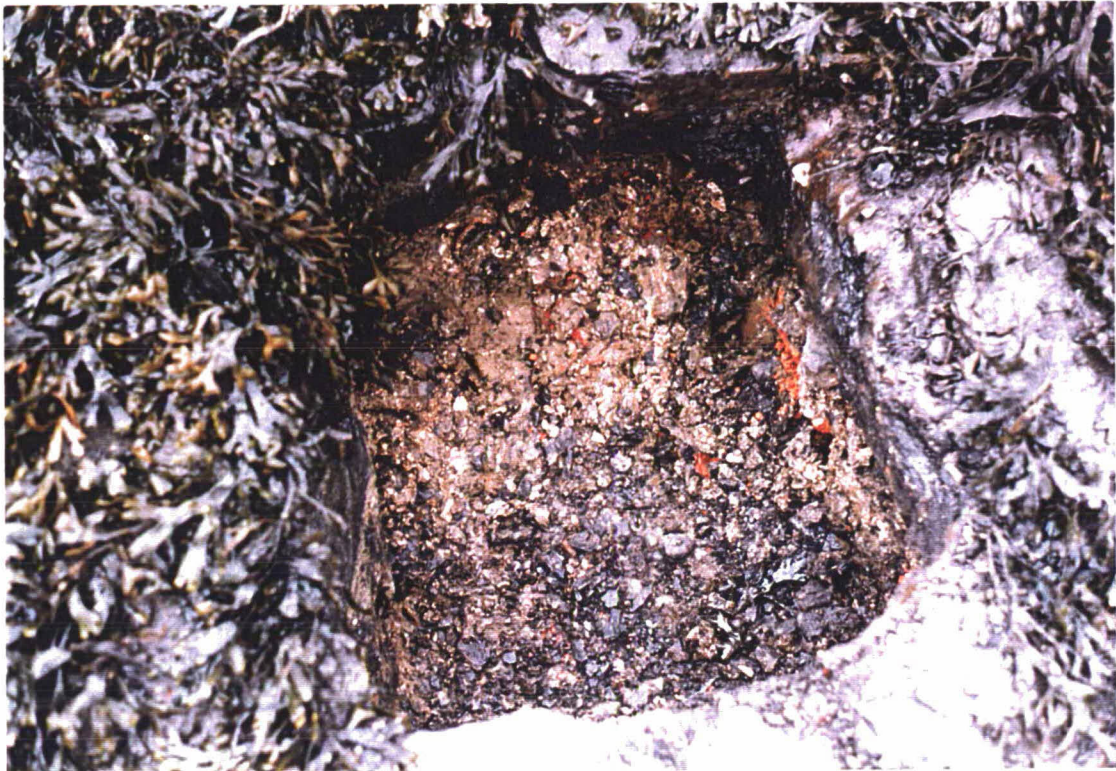
Foto 1 Gat bij dp 203,5

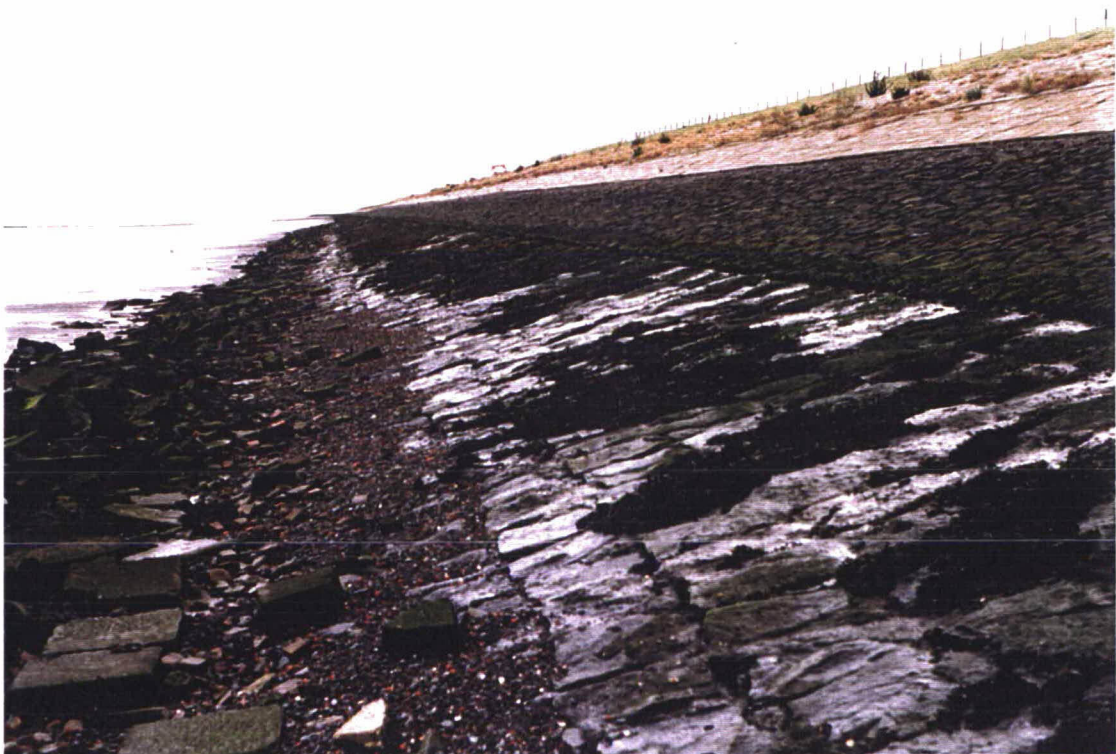
Om de paar meter vertoont de bekleding vochtige plekken, waar blaaswier groeit. Veel van deze plekken ontstaan ter plaatse van de overgang tussen Doornikse steen en basalt. De basalt is hier over een strook van ongeveer een meter gepenetreerd. Op sommige plaatsen stroomt er water uit het talud. Ook boven de overgang staat op enkele plaatsen water. De overgang lijkt betrekkelijk waterdicht. Het feit dat er bij laagwater nog water uit de bekleding stroomt betekent ook dat er een vrij hoge freatische lijn in de dijk aanwezig moet zijn.

Foto 2 Overzicht van de bekledingen bij dp 203,5 in oostelijke richting
