VOORONDERZOEK GAT VAN WESTKAPELLE

Explosievenonderzoek Gat van Westkapelle in het kader van Project Zeeweringen

Projectbureau Zeeweringen

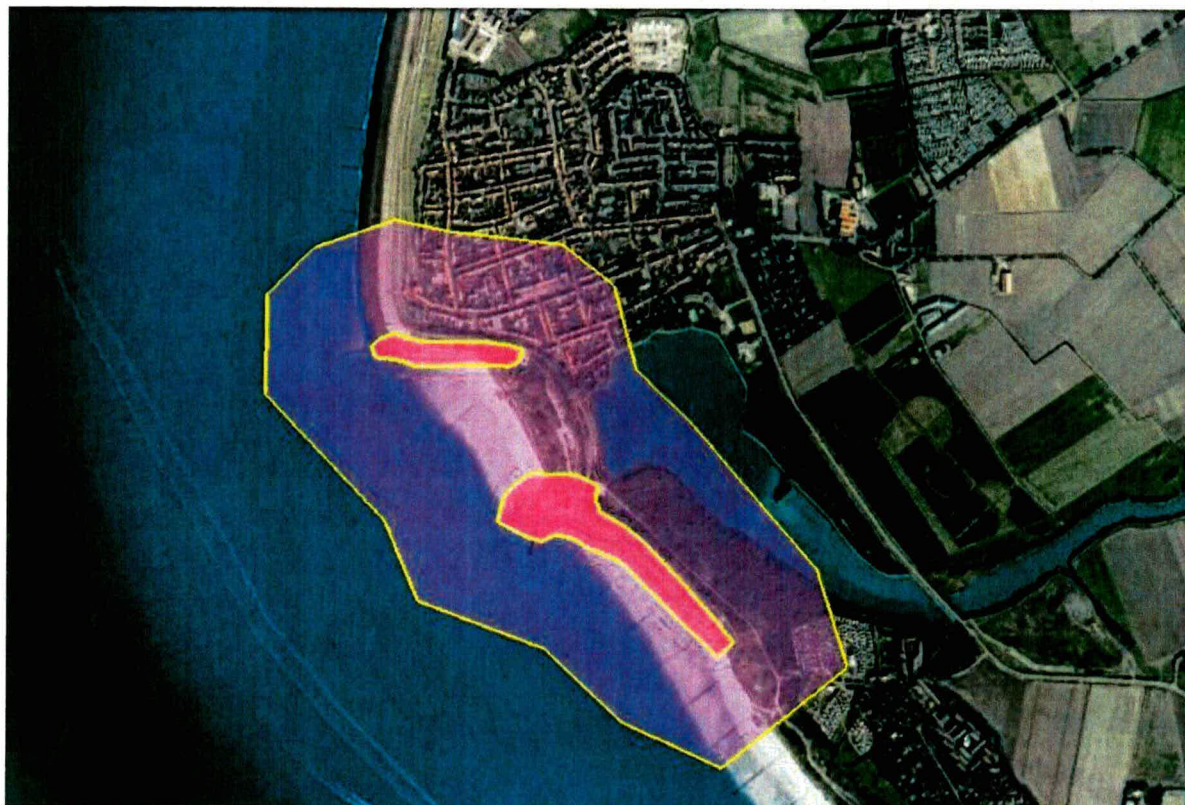
Figuur 5.3. Bovenaanzicht van het onderzoeksgebied met daarin de werkgebieden A en B.

Voor dit onderzoek is het noodzakelijk om een bredere onderzoeksscope dan de werklocatie te hanteren. Daarom is een straal van 300 meter rondom de werkgebieden getrokken waardoor een onderzoeksgebied ontstaat. Op figuur 5.3. zijn zowel de werkgebieden als het onderzoeksgebied zichtbaar.

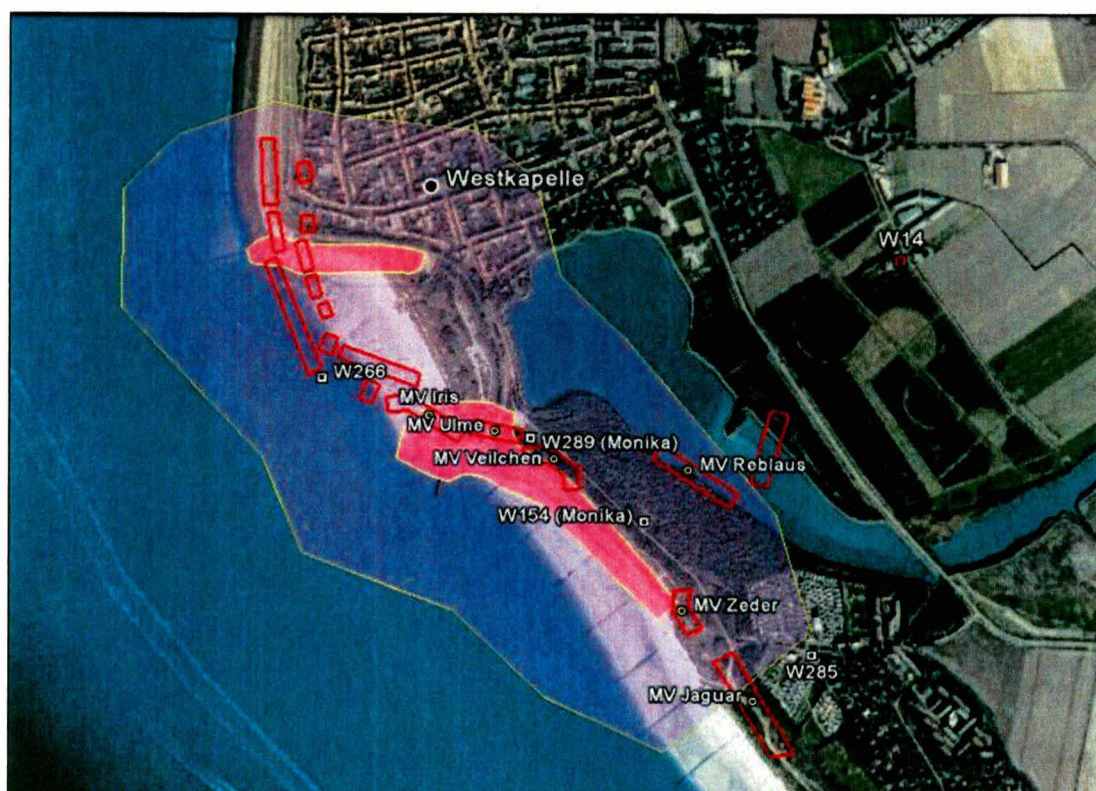
Figuur 8.5. In het onderzoeksgebied zijn mijnenvelden (MV) met rood gearceerd, en stellingen (W) aangegeven.

Na beëindiging van de Tweede Wereldoorlog is een inventarisatie gemaakt van alle bekende en vermoedelijke mijnenvelden in Nederland. Deze informatie is ondergebracht in het archief van de EODD. Na een informatieverzoek is gebleken dat er verschillende velden lagen in het werkgebied.
