# **Monitoringsrapportage Praktijkproef Hoedekenskerke**

**Versterkt Sediment (Product 6)**

Monitoringsrapportage Praktijkproef Hoedekenskerke

| Rijkswaterstaat Waterdienst | 1202972-013 | 1202972-013-GEO-0001 | 13 |

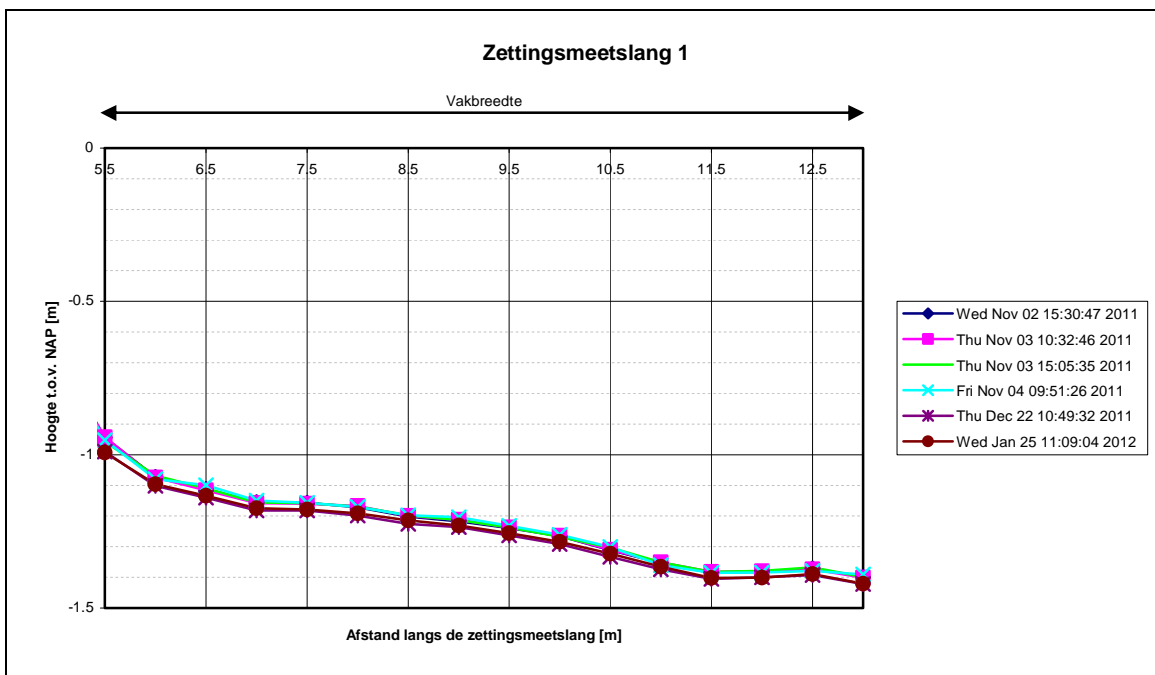
Uit de meetresultaten blijkt dat er nauwelijks zetting is opgetreden (zie Figuur 2.1). Ten opzichte van de 0-meting en de laatste meting, is de gemiddelde zetting over de vakbreedte 2,0 cm. Dit valt zelfs binnen de meetnauwkeurigheid van het gebruikte meetsysteem. De meetgegevens van de zakbaken vertonen een lichte (negatieve zetting), ordegrootte -0,5 cm.

Figuur 2.1 Meetgegevens zettingsmeetslang 1, in vak 1.

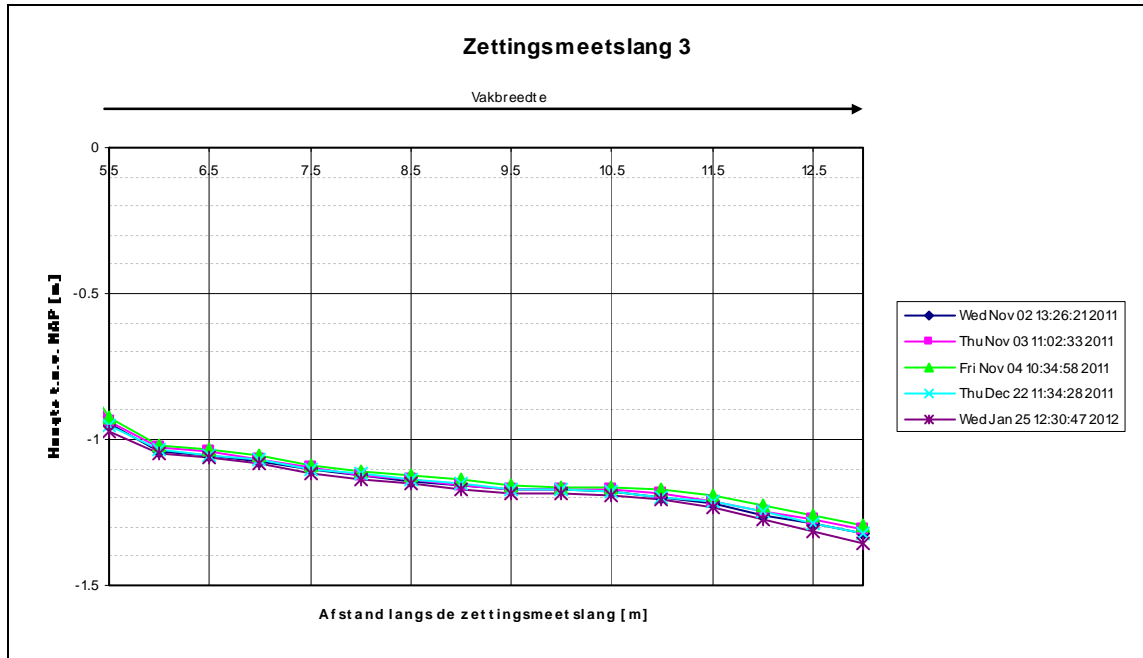
Figuur 2.3 Meetgegevens zettingsmeetslang 3, in vak 3.

Met behulp van zettingsmeetslang 3 is een gemiddelde zetting over de vakbreedte van 1,5 cm gevonden, ten opzichte van de 0-meting en de laatste meting. Op basis van de meetgegevens van de zakbaak wordt een zetting van 14,1 cm berekend. Echter, als gekeken wordt naar het zettingsverloop tussen de verschillende meetmomenten en de gegevens vergeleken worden met de resultaten van de zettingsmeetslang lijkt de inmeting van de zakbaak niet juist. Dit kan veroorzaakt zijn door het feit dat de zakbaak ingemeten is met GPS en de bepaling (oplossing van de interne GPS berekening) van de hoogte te onnauwkeurig was. Het verdere verloop van de zettingen is wel in lijn met de andere zettingsmeetgegevens.

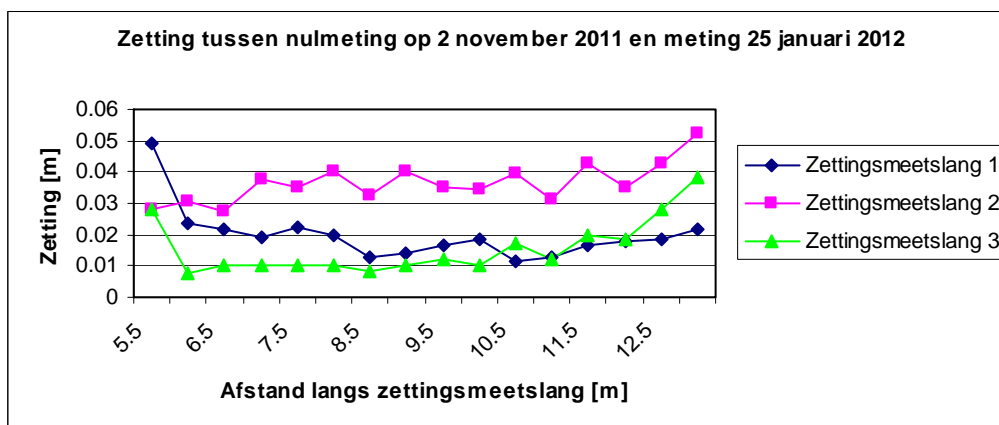
Figuur 2.4 toont de zettingen, bepaald met de zettingsmeetslangen, tussen de 0-meting en de laatst uitgevoerde meting. Uit de figuur is op te maken dat de geregistreerde zettingen maximaal 5 cm bedragen.

Figuur 2.4 Zetting op basis van 0-meting en meting op 25 januari 2012 voor de 3 vakken.

Op basis van de meetresultaten wordt geconcludeerd dat er sprake is van een minimale zetting. Dit is in lijn met de uitgevoerde zettingsberekeningen (zie Deltares memo: 1202972-000-GEO-0016, van 13 oktober 2011) vooraf aan de proef (zetting ordegrootte 2 á 3 cm). Hiermee is beantwoord aan de tweede doelstelling van de praktijkproef: aangetoond is dat niet al te grote vervormingen optreden.

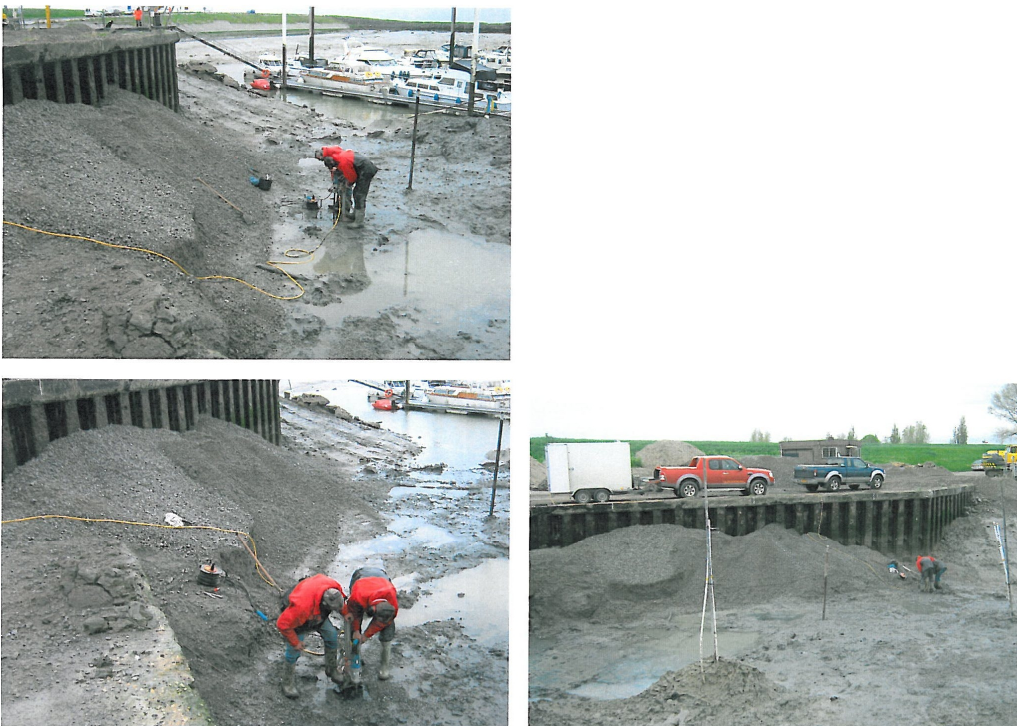
Op 8 mei 2012 zijn er per vak twee boringen gezet in de laag versterkt sediment, zie figuur 2.5 voor een foto. Dit was 188 dagen nadat de laag versterkt sediment was aangebracht. In totaal zijn er 6 proefstukken bemonsterd uit de laag versterkt sediment. De boringen zijn gezet door middel van een 70 mm  $\varnothing$  kernboor, en zijn in delen van 30 cm uitgeboord. De proefstukken zijn direct ingepakt, gecodeerd en getransporteerd naar Delft. De proefstukken lagen vervolgens 21 dagen in opslag bij 4°C. De proefstukken zijn dus 209 dagen na productie van het versterkt sediment geanalyseerd.

Figuur 2.5: Het zetten van kernboringen in de laag versterkt sediment

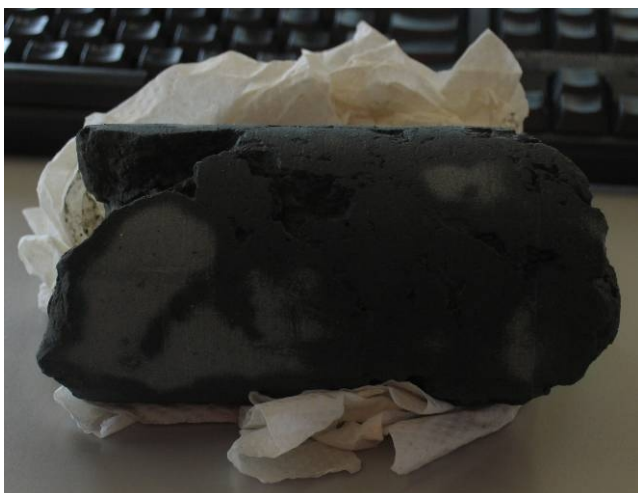
De proefstukken die blootgesteld zijn aan de lucht vertoonden scheurvorming en een verlies van samenhang (zie Figuur 2.6) Bij het uitdampen van water door verhitting tot 105 °C (vochtgehalte van nagenoeg 0) bestaat het resulterende materiaal uit harde korrels. Het verdampen van intern water (poriewater, chemisch en fysisch gebonden water) heeft dus een effect op de samenhang (en structuur) van het versterkt sediment. Het kritische watergehalte dient exact te worden bepaald, om een indicatie te verkrijgen onder welke drainerende condities versterkt sediment zijn vorm en sterkte behoudt en toegepast kan worden.

Figuur 2.6: Versterkt sediment na blootstelling aan de lucht.

De geobserveerde scheurvorming bij blootstelling aan lucht geeft aan dat samenhang van de laag versterkt sediment gevoelig is voor droge omstandigheden. De impact van afnemend watergehalte op de sterkte van versterkt sediment is niet getest in de praktijkproef. Het versterkt sediment zoals aangelegd in de praktijkproef Hoedekenskerke is namelijk altijd nat, dan wel vochtig.

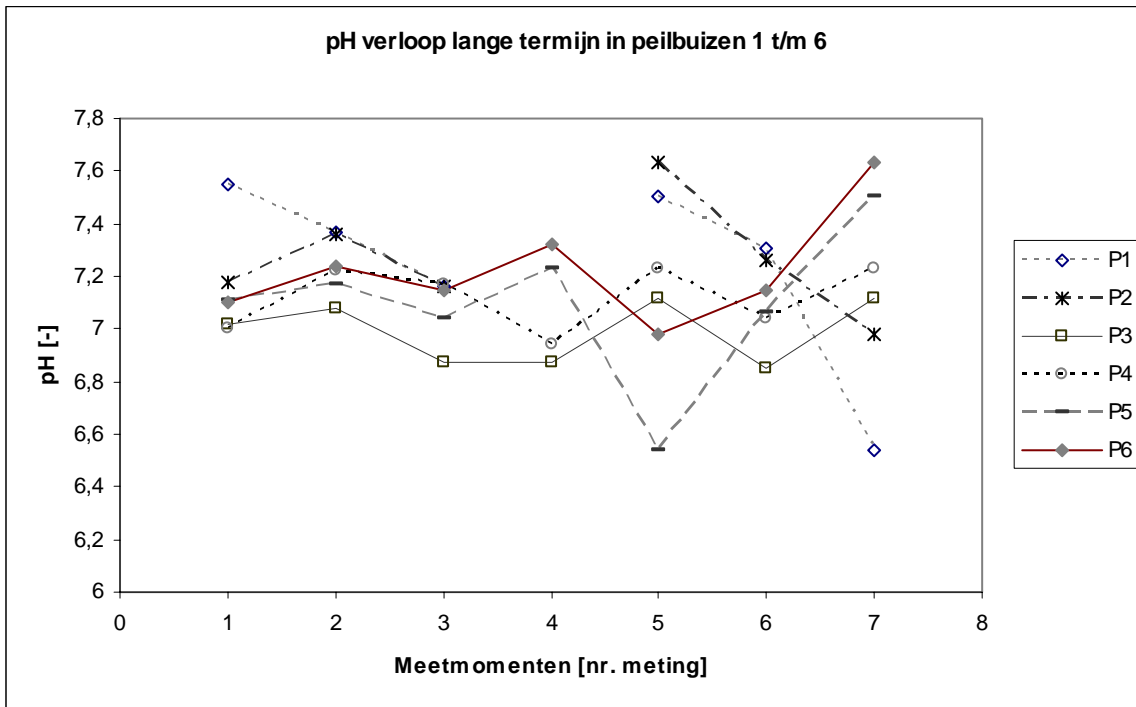
Figuur 2.7 geeft een overzicht van het pH verloop in alle peilbuizen. De x-as van de grafiek geeft de meetmomenten. Meetmoment 1 is de nulmeting van 1-11-2011. De opvolgende meetmomenten zijn respectievelijk: 2 november 2011, 3 november 2011, 12 december 2011, 25 januari 2012, 8 en 27 maart 2012. De gemiddelde pH waarde van het grondwater, bepaald in deze periode, in alle peilbuizen was 7.15 met variatie coëfficiënt van 0.03. De pH van het zeewater in de haven op 25 januari 2012 (meetmoment 5 in Figuur 2.7) nabij het proefvak was 7,5. De pH van zeewater monster genomen buiten de haven was op dat moment 7,63. Zie Bijlage A voor een overzicht van monsterlocaties.

Gezien het verloop over de meetperiode en het minimale verschil tussen de 0-meting en de meting op 27 maart 2012, is te concluderen dat er geen significante toename optreedt van de pH in het grondwater na aanleg van de vakken versterkt sediment. De meetdata zijn toegevoegd als Bijlage B.

Figuur 2.7: pH verloop in peilbuizen 1 tot en met 6.

Er treedt geen significante toename op van de pH in het 'grondwater' ter hoogte van de laag versterkt sediment circa 4 maanden na aanleg.

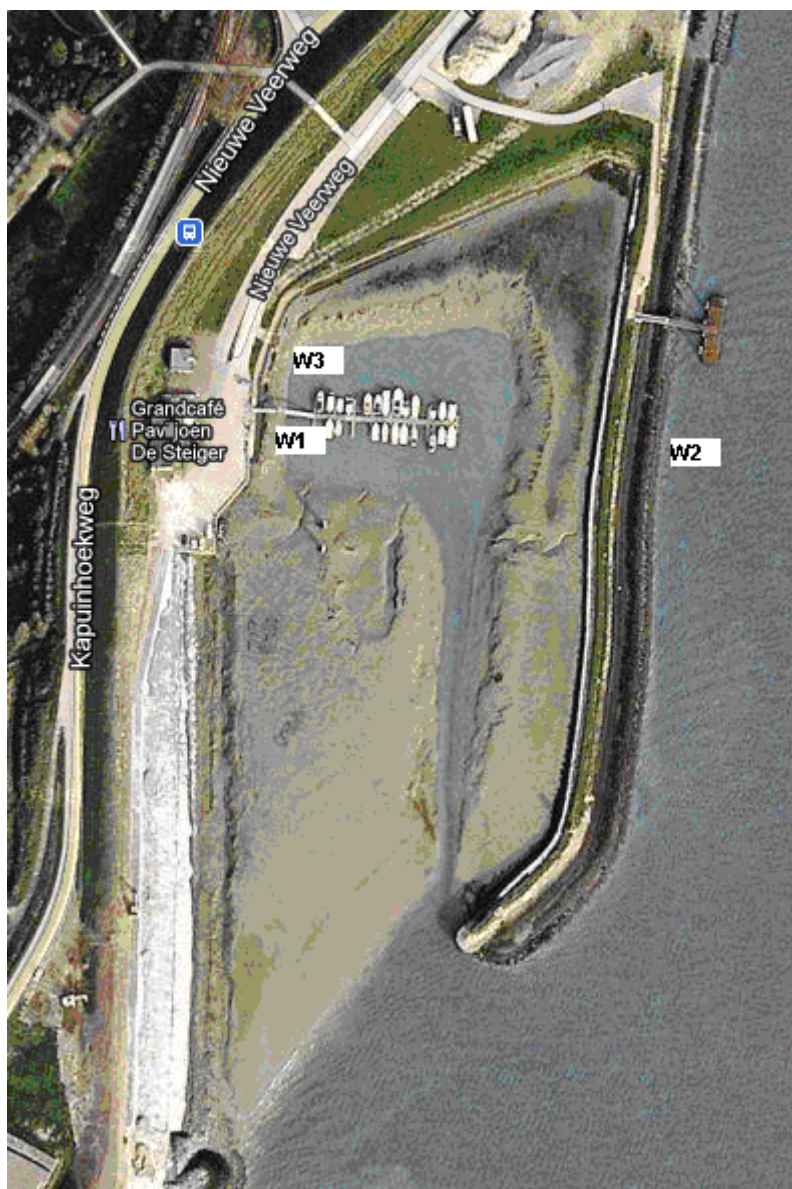
## A Situatieschets locatie peilbuizen

Monsters genomen op 25 januari 2012 van zeewater nabij het proefvak, in de haven en buiten de haven.
