Effecten werkstroken dijkverbetering op kwalificerende habitats

Verkennend onderzoek op slikken en schorren
langs Westerschelde en Oosterschelde

Rapport/RIKZ/2004.06
Rapport/ZLMD-04.N.006

Juli 2004

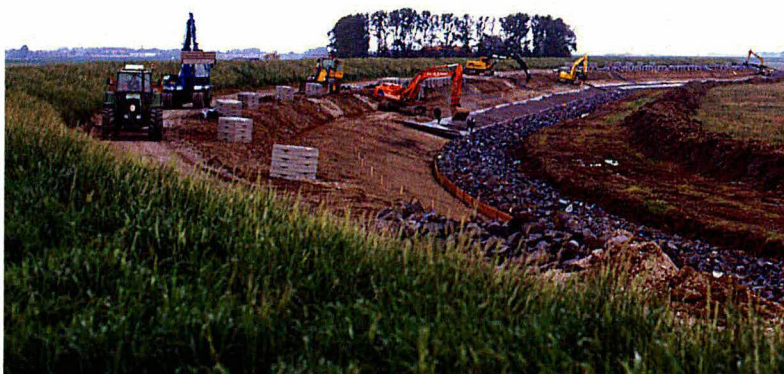
Foto 1

Dijkverbetering in uitvoering, inclusief gebruik werkstrook in het schor
Zimmermanpolder, 11 mei 1999.

Bij de uitvoering van de werken is een werkstrook in het voorland (zie foto 1) meestal onvermijdelijk. Aangezien de werkstrook zich langs de dijkvoet bevindt zal het gaan om schorren of slikken, die als beschermde habitattypen gelden (zie tabel 1; Janssen & Schaminée, 2003). Oosterschelde en Westerschelde zijn namelijk in het kader van de EU-habitatrichtlijn aangemeld als Speciale Beschermingszones. Daarnaast maken vogels gebruik van de schorren en slikken als broedplaats, foerageergebied of als hoogwatervluchtplaats. Deze vogels zijn beschermd in het kader van de Europese Vogelrichtlijn. Oosterschelde en Westerschelde zijn immers aangewezen als SBZ (Speciale Beschermings Zone) in het kader van de Europese Vogelrichtlijn. De werkactiviteiten kunnen leiden tot al dan niet tijdelijke schade in die habitattypen. Schadelijke effecten in de werkstrook zullen dan ook zoveel mogelijk voorkomen moeten worden.

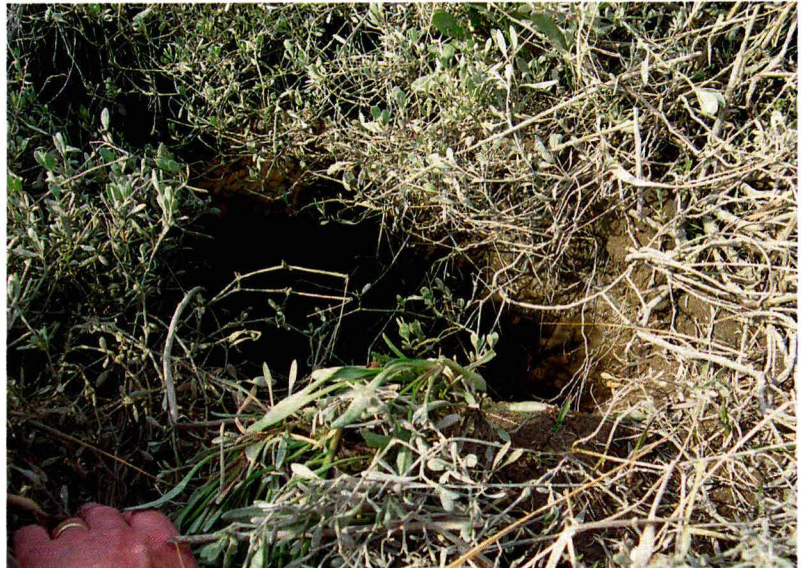
Foto 3

Schor van Baarland: een abrupt eindigende kreek is 46 jaar na dato nog steeds waarneembaar.

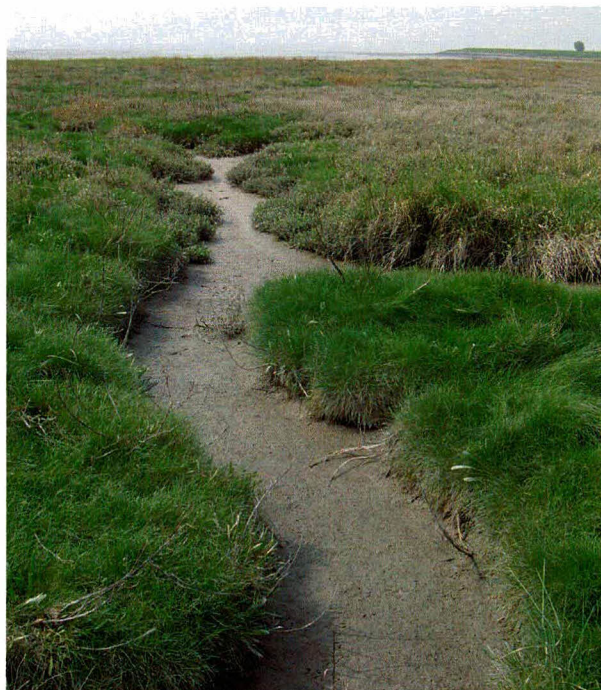
Foto 4

Schor van Baarland: een afgedamde kreek slibt sinds 1958 langzaam dicht.

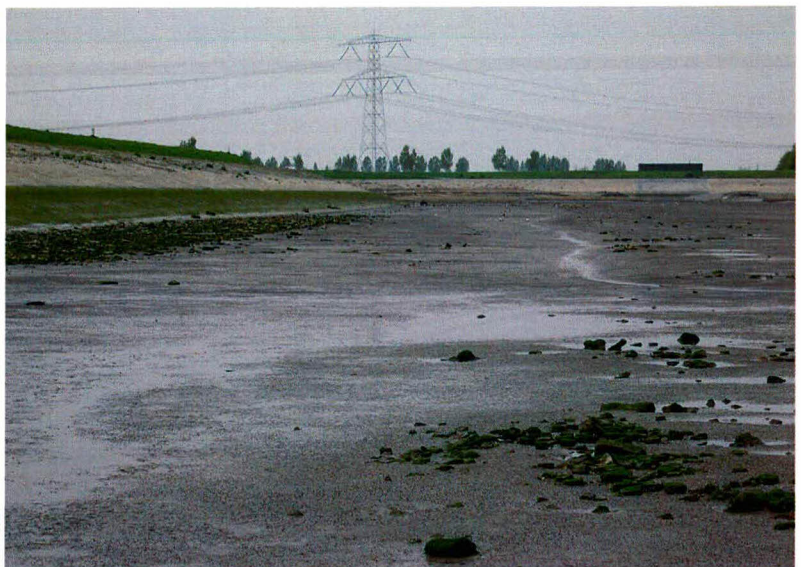
Foto 5

Proefstrook 18 bij Biezelingse Ham: het profiel langs de dijkvoet is door een verhoging op een aantal meters uit de kant zo verhoogd, dat een geultje evenwijdig aan de dijkvoet ontstond.

Een speciaal voorbeeld waarin reliëf subtiele veranderingen teweeg heeft gebracht is proefstrook 18 in de Biezelingse Ham. Luchtfoto's laten zien dat het slik hier voorheen glad en nagenoeg structuurloos was. Nu echter is de werkstrook vrij duidelijk te herkennen aan een nogal brede kreukelberm, geflankeerd door een slikzone met een parallel geultje die rivierwaarts begrensd wordt door een hoger deel met stenen. De morfologie en hydrologie van het gebied ter plaatse zijn dus veranderd. Dit zal hier op lokale schaal tot relatief kleine veranderingen in de bodemkenmerken kunnen leiden (vochtigheid, sedimentsamenstelling, hoogteligging) die tot enige ecologische aanpassing kan leiden, bijvoorbeeld bij de bodemdieren en de bodemalgen.

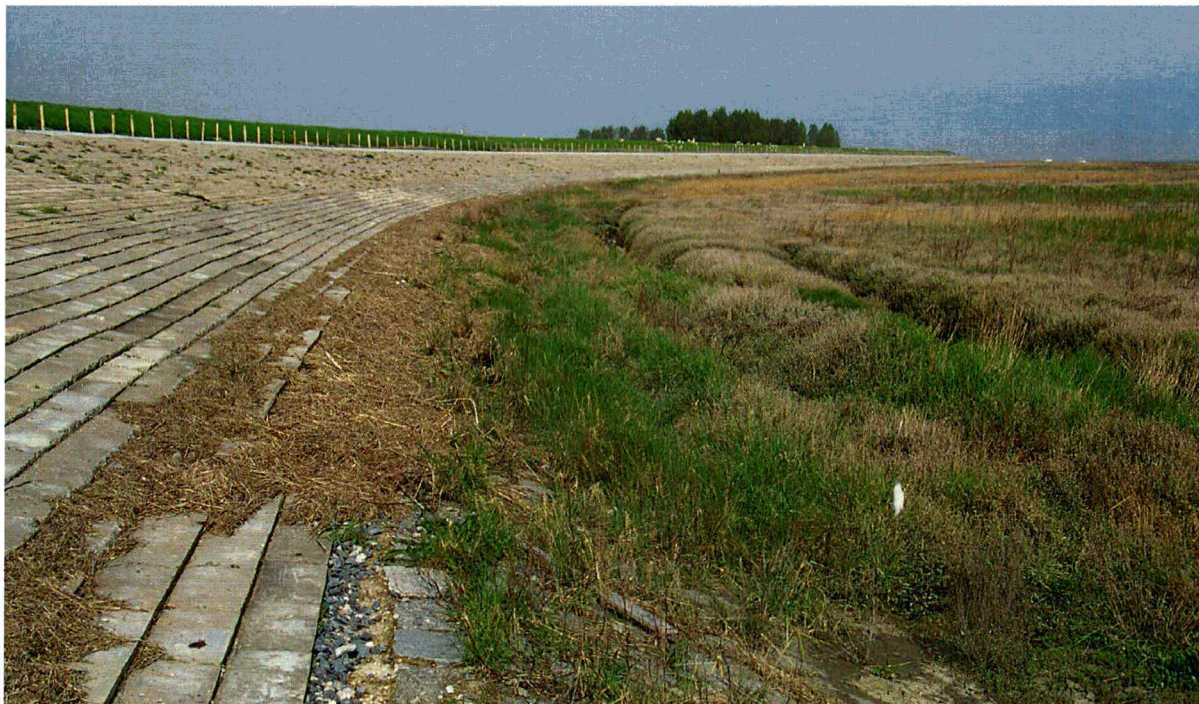
Foto 6 Proefstrook 1: Paulinapolder; de werkzaamheden zijn beperkt gebleven tot de boventafel, hierdoor is er geen werkstrook aanwezig op het schor.

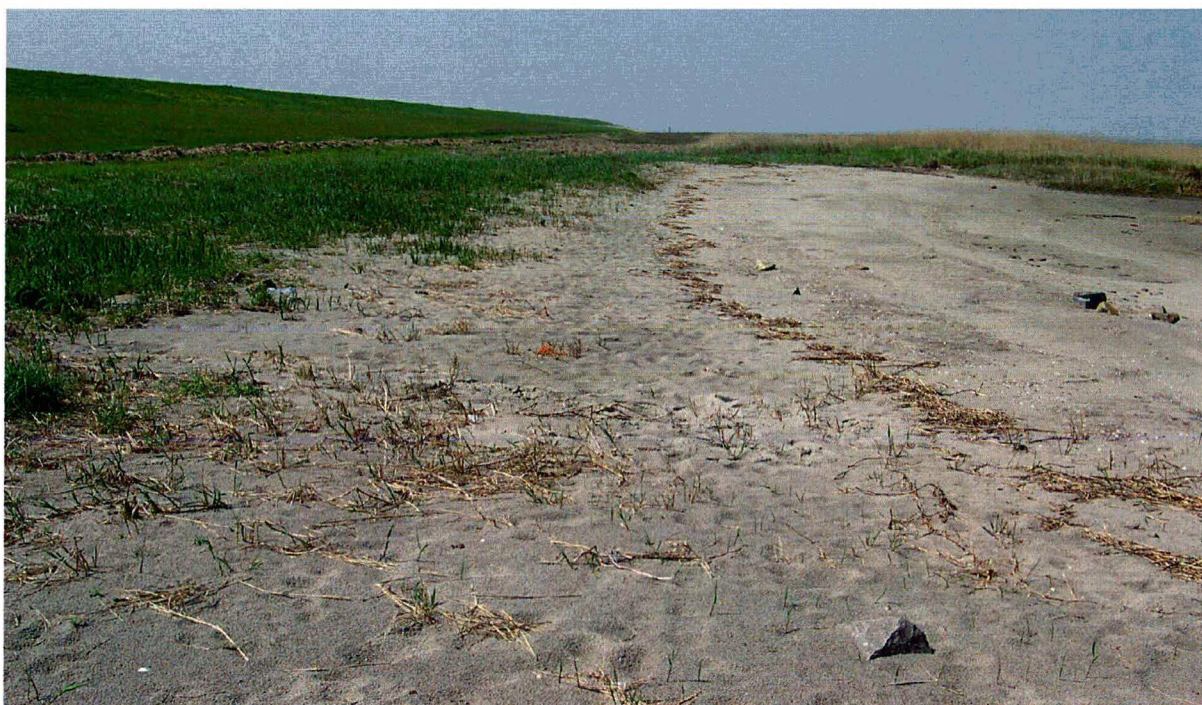
Foto 7 Proefstrook 2 Hellegatpolder; door smalle strook schor geen vergelijking mogelijk, de gecreëerde overgang oogt natuurlijk, mede door aanzanding.

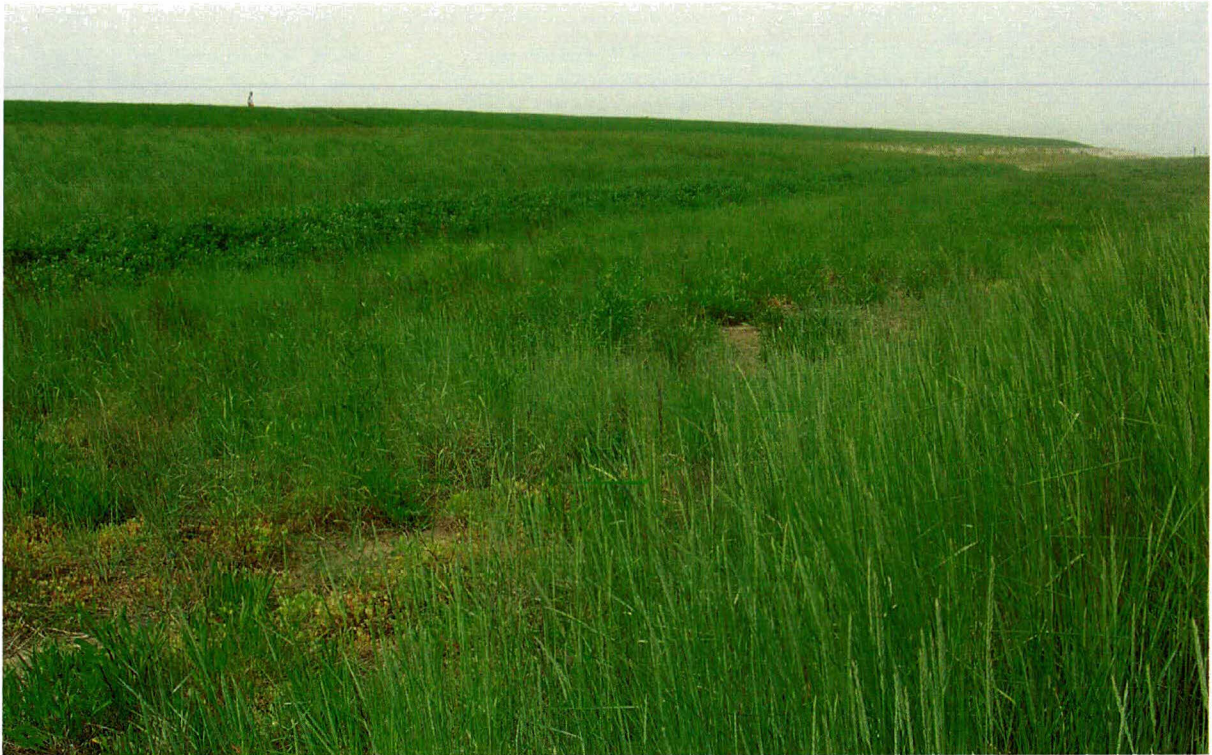
Foto 8 Proefstrook 3: Hellegatpolder; grens werkstrook te herkennen in vegetatie, de hoge vegetatie rechtsonder is niet verstoord geweest, de lagere strook parallel aan de dijk wel.

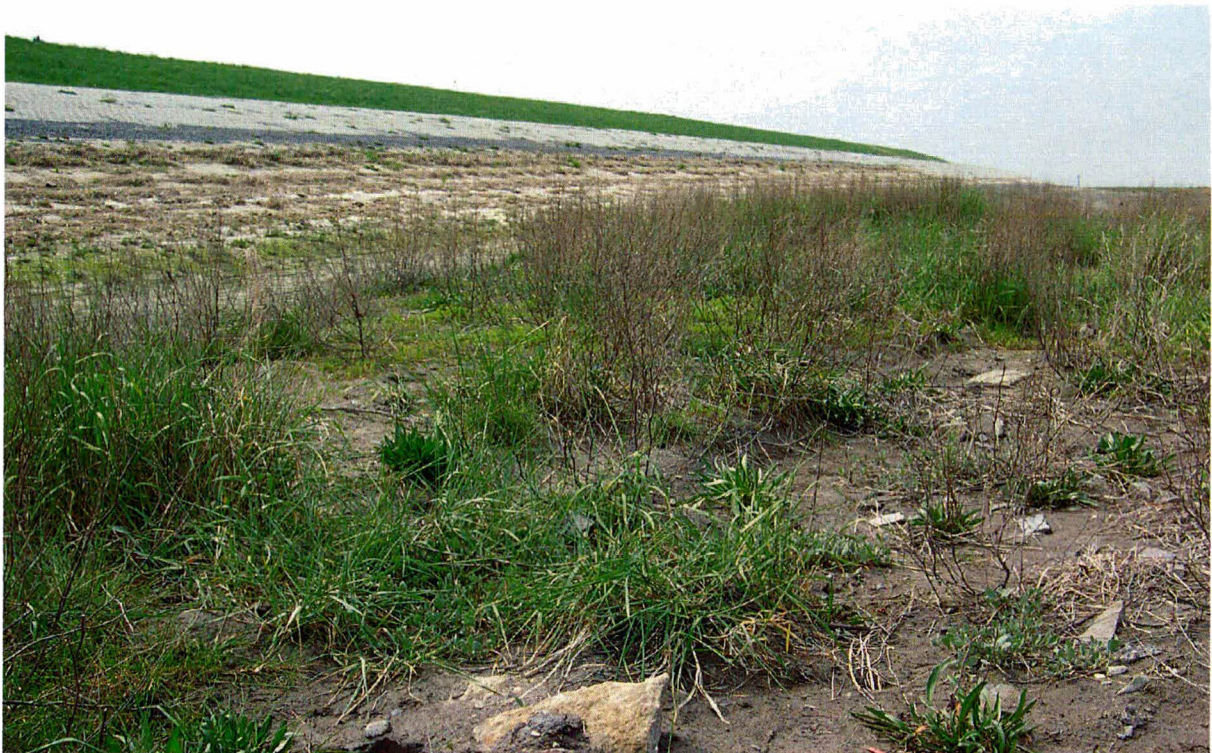
Foto 9 Proefstrook 4: Hellegatpolder: stenen aan de oppervlak in werkstrook. Werkstrook hobbelig afgewerkt.

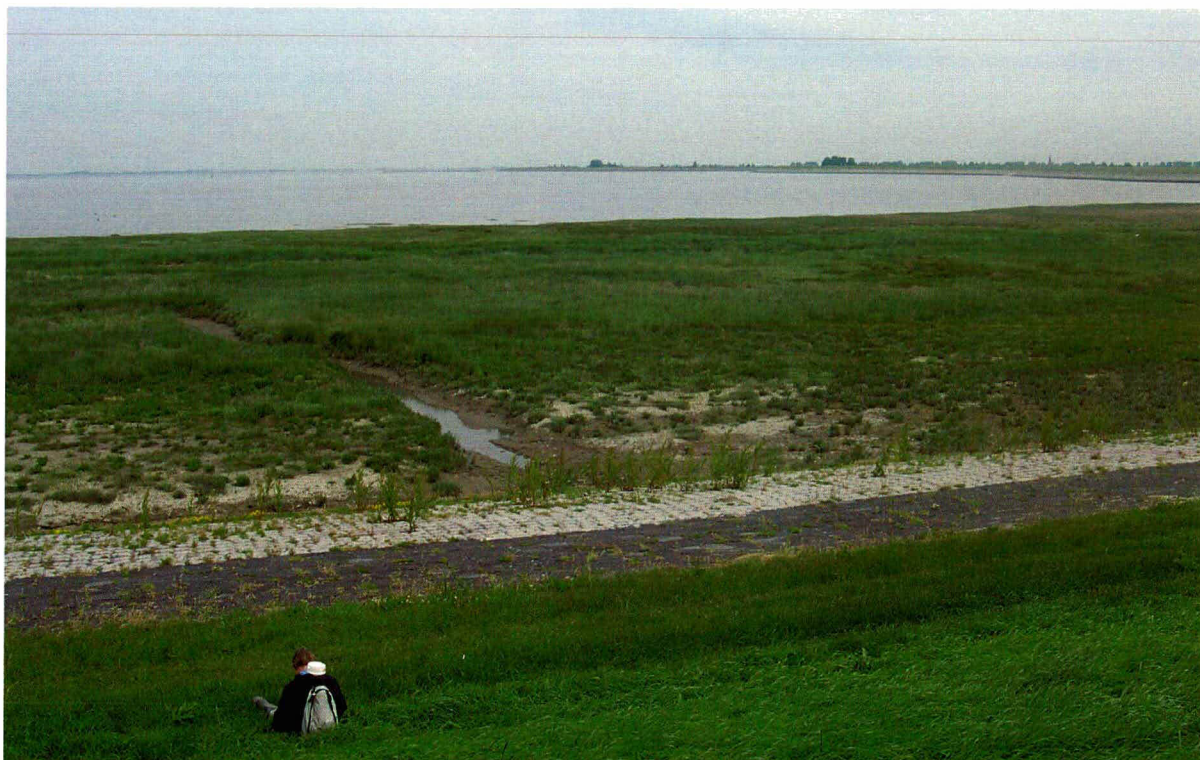
Foto 10 Overzicht proefstrook 3 (rechts) en 4 (links): Hellegatpolder; duidelijk is de brede werkstrook te herkennen in de vegetatie van het schor.

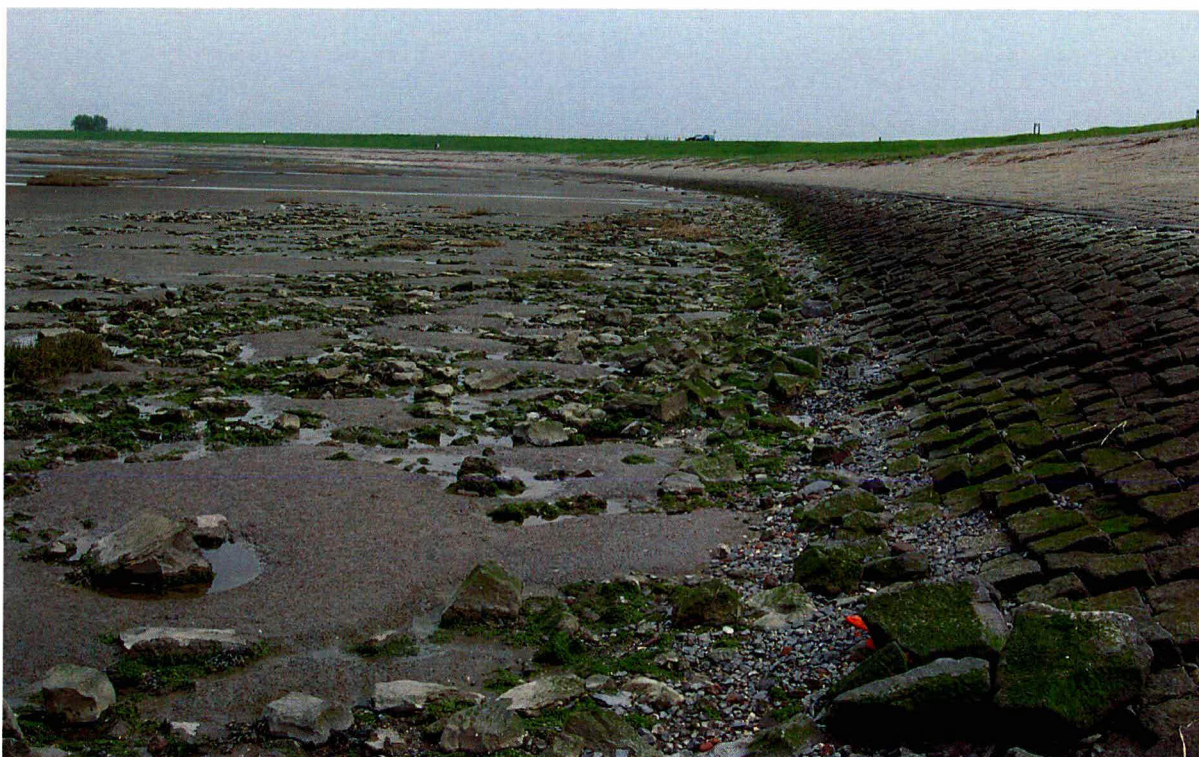
Foto 11 Proefstrook 5: Baalhoek; breed uitgewaaierde (15 meter) kreukelberm op het slik.

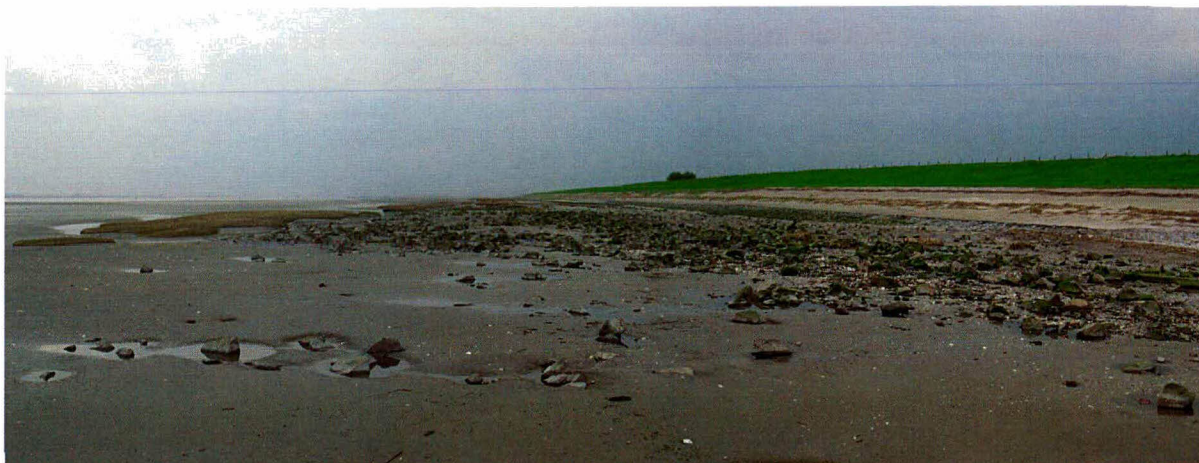
Foto 12 Proefstrook 6: Baalhoek: grote hoeveelheden stenen op voormalig primair schor tot wel 20 meter uit de dijkvoet.

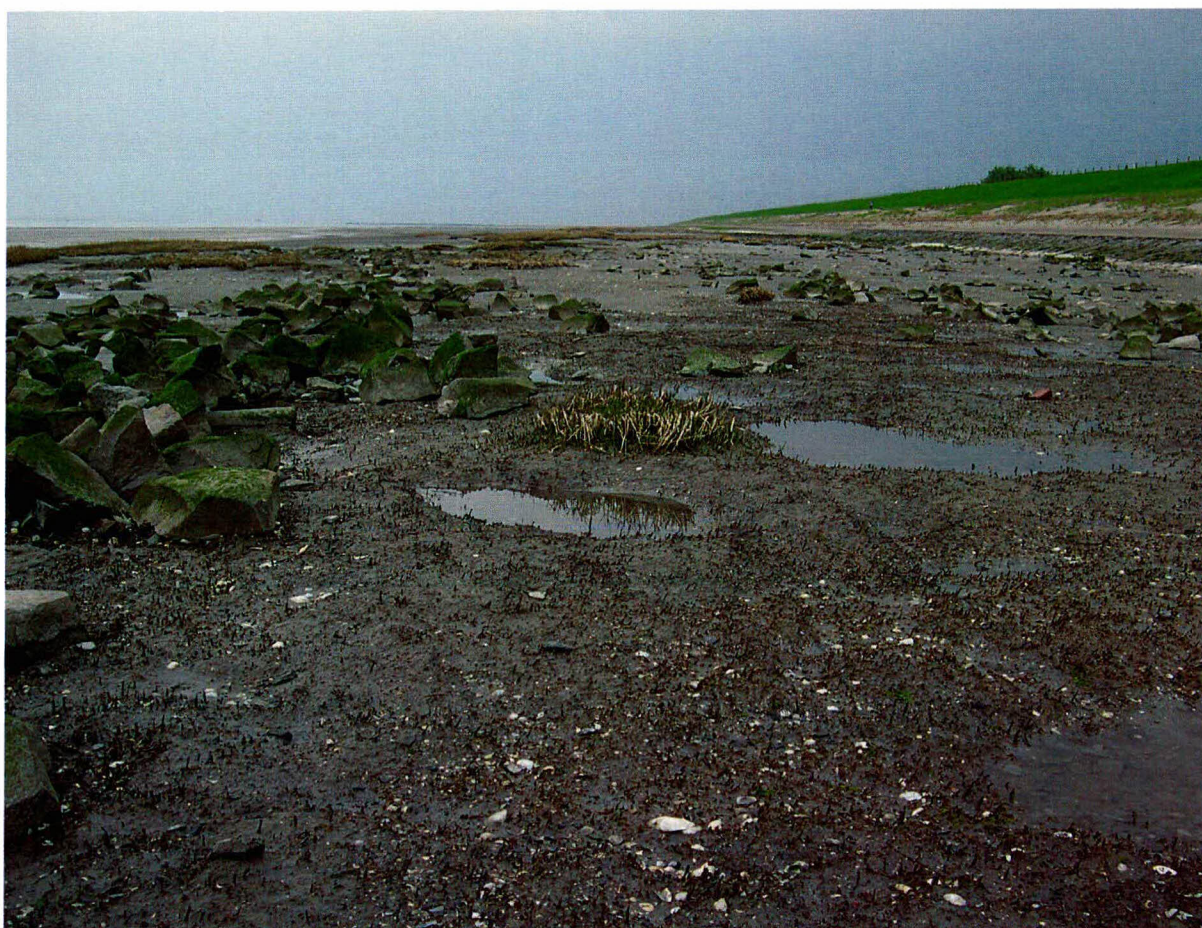
Foto 13 Proefstrook 6: Baalhoek; dode wortelrestanten van Spartina-begroeiing die bedolven is geweest onder klei en stenen.

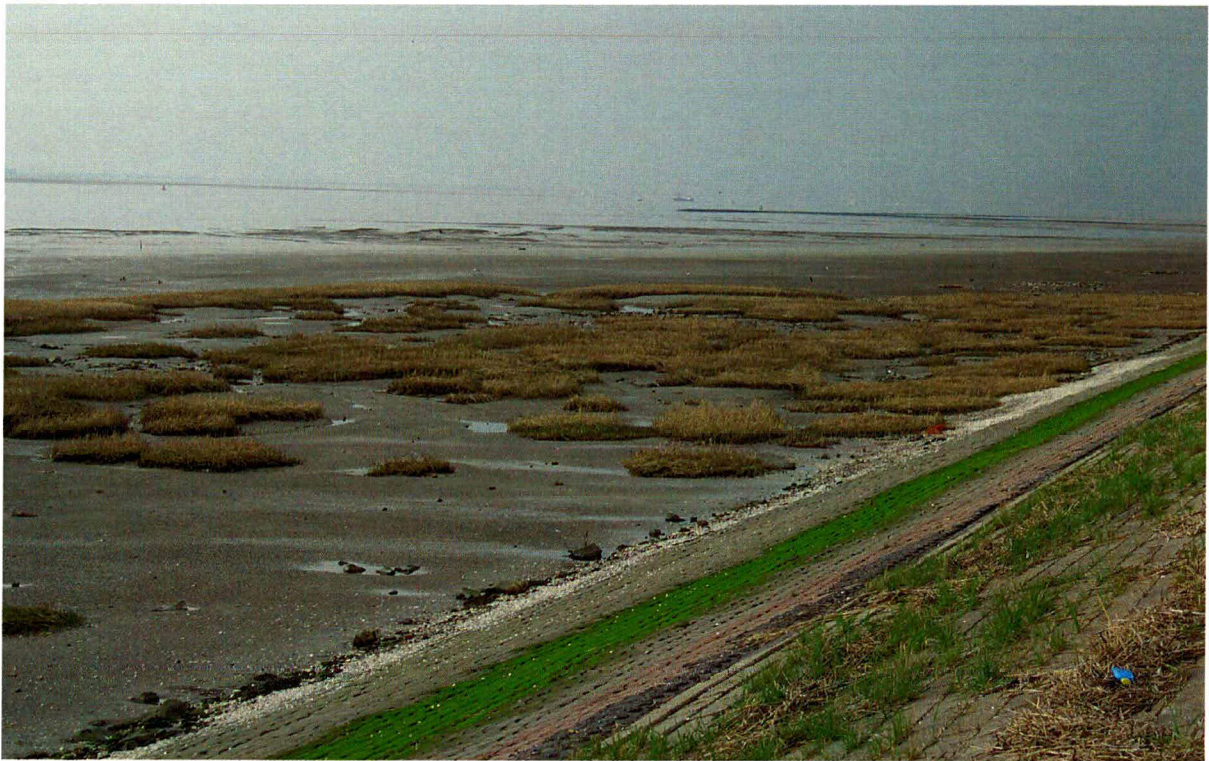
Foto 14 Proefstrook 6: Baalhoek; klein gedeelte duidelijk beter hersteld, waarschijnlijk beter afgewerkt; er zijn in ieder geval duidelijk minder stenen en de begroeiing heeft zich behoorlijk hersteld.

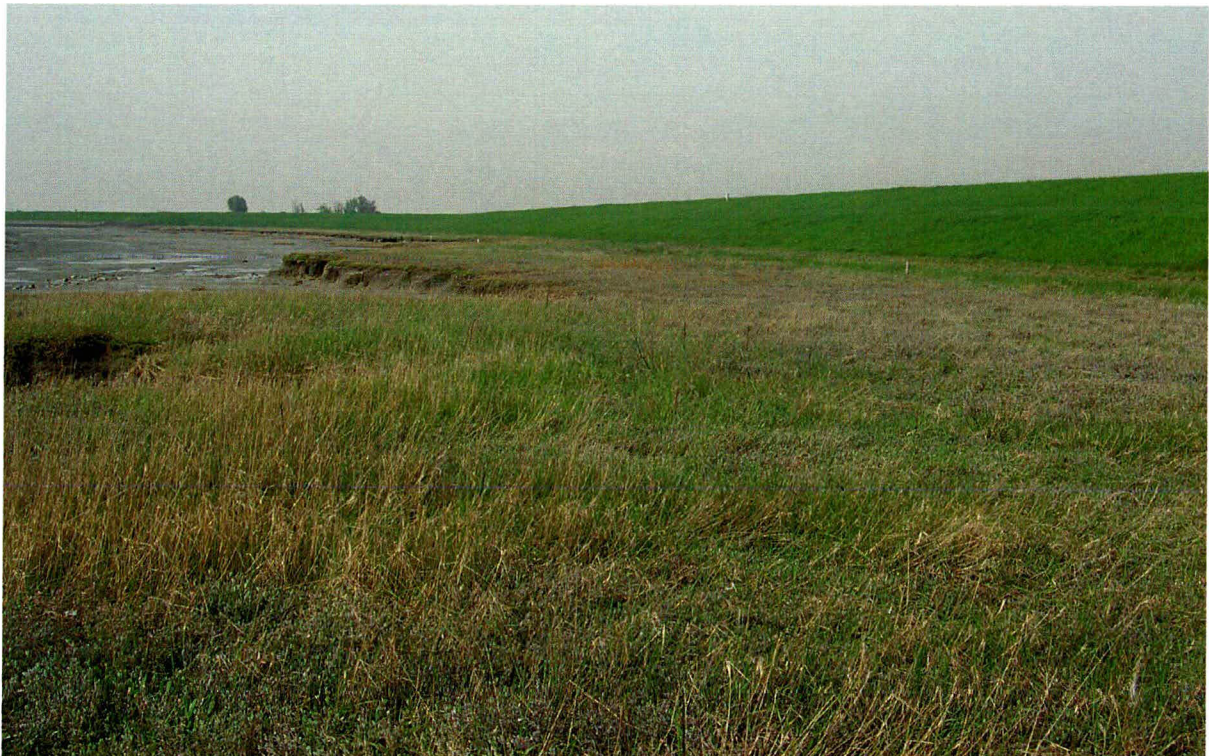
Foto 15 Proefstrook 7: Baarlandpolder; niet direct een werkstrook te zien, wel een opvallend vlak schor zonder geulen; ondanks het ontbreken van geulen ontwatert het schor goed.

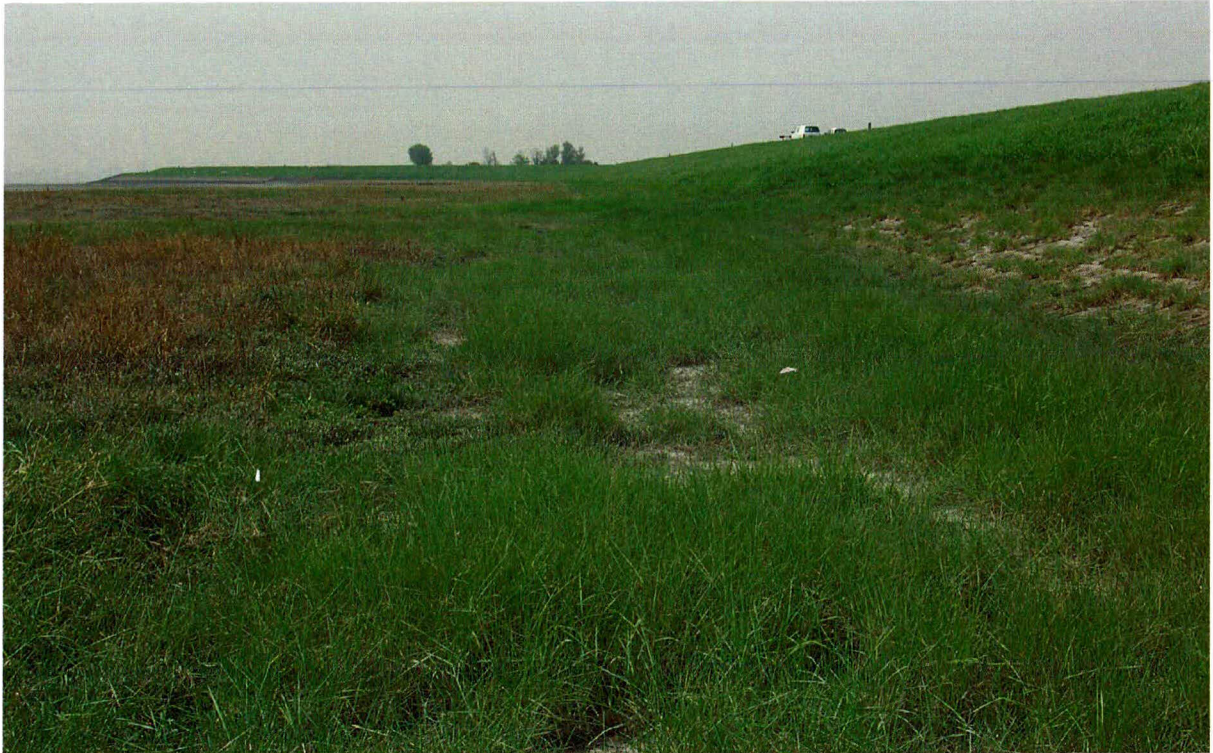
Foto 16 Proefstrook 8: Baarlandpolder; door hogere afwerking van werkstrook ontstaat een afwijkende vegetatie parallel aan de dijk, in dit geval gedomineerd door Strandkweek.

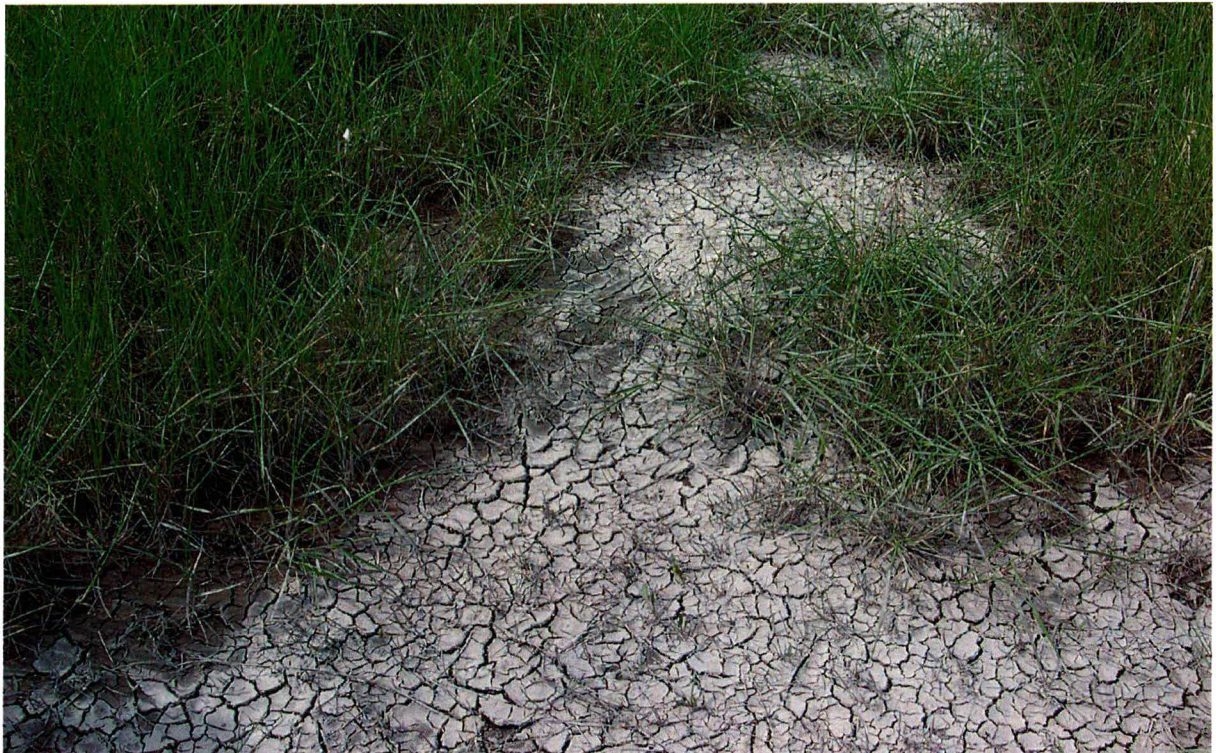
Foto 17 Proefstrook 8: Baarlandpolder: op de hoger afgewerkte werkstrook ontstaan kripscheuren door verdroging.

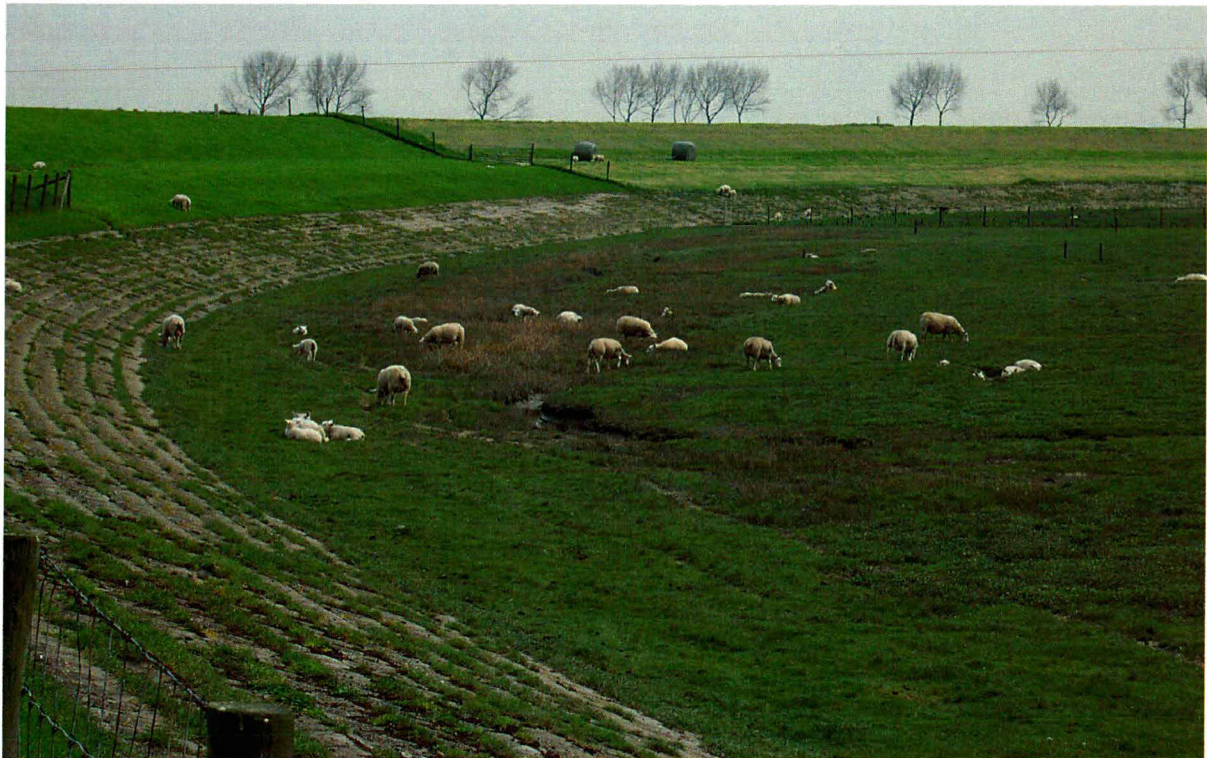
Foto 18 Proefstrook 9: Baarlandpolder: geen effect te zien, een eventueel effect in de vegetatie wordt tenietgedaan door de begrazing, die zorgt voor een korte egale vegetatie.

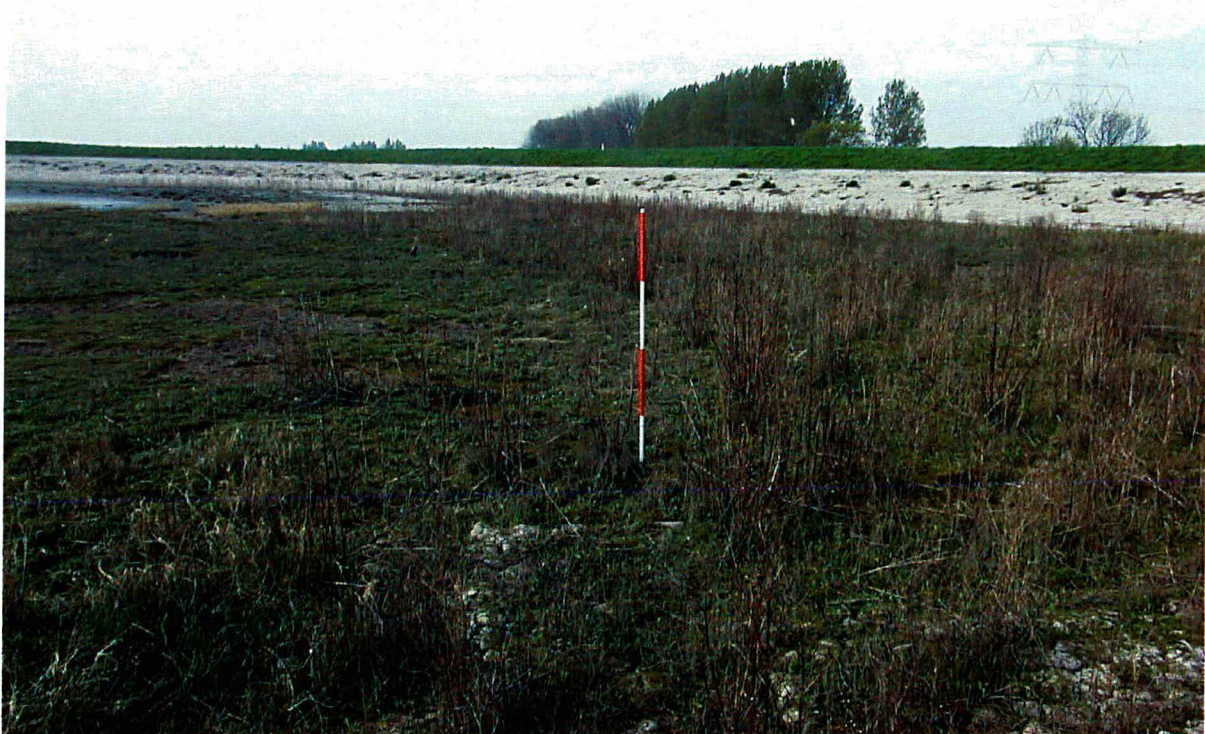
Foto 19 Proefstrook 13, Biezelingse Ham: duidelijk grens tussen ongestoord schor en verstoord schor, op verstoord deel is de vegetatie een stuk ruiger door het vrijkomen van voedingsstoffen door de verstoring en verdroging van de grond.

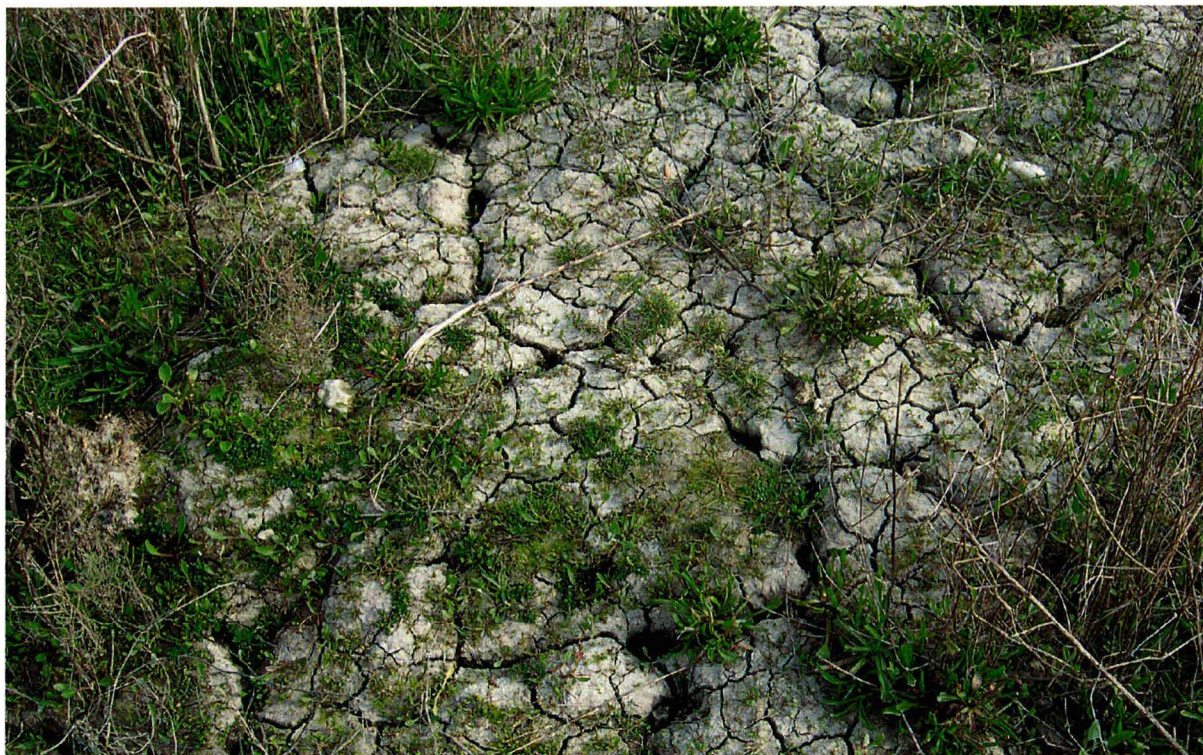
Foto 20 Proefstrook 13, Biezelingse Ham: krimpscheuren door verdroging van het schor, door het vergraven is de grond beter waterdoorlatend, waardoor sneller verdroging optreedt.

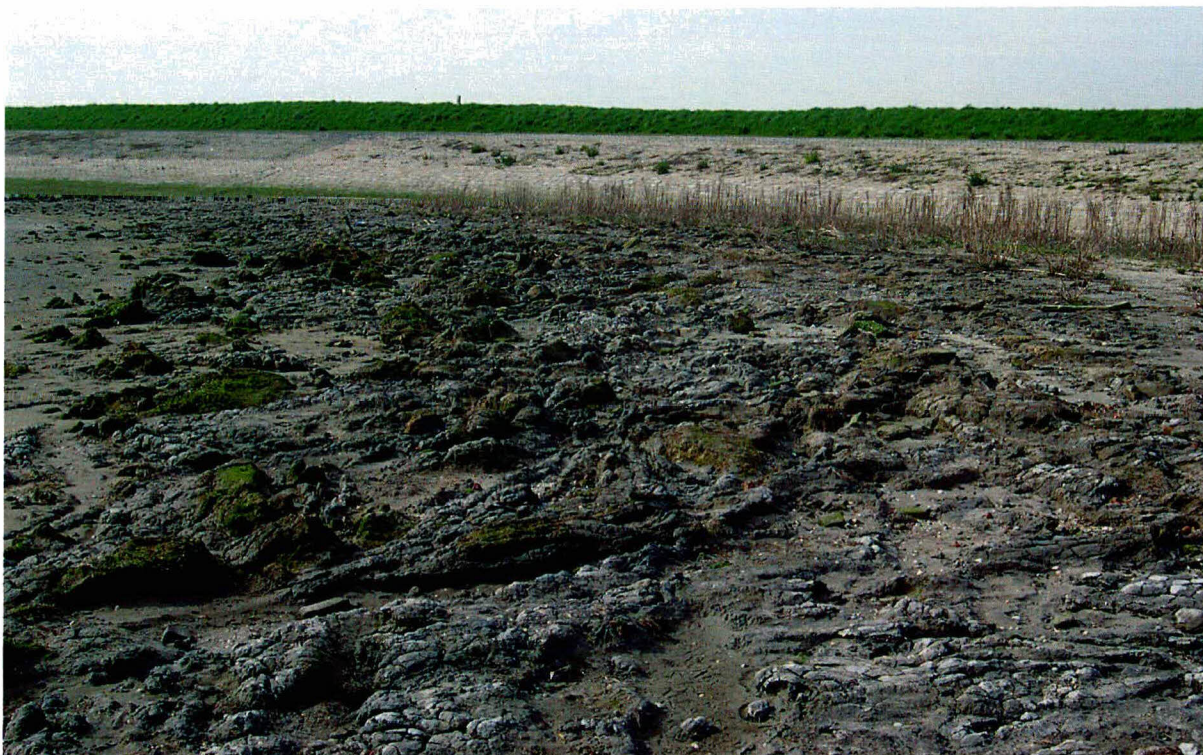
Foto 21 Proefstrook 13, Biezelingse Ham: vergraven schor is gevoeliger voor erosie. Door het vergraven is het verband weg en spoelen zandige delen makkelijker weg en blijven er hompen klei, afgerond door erosie, over.

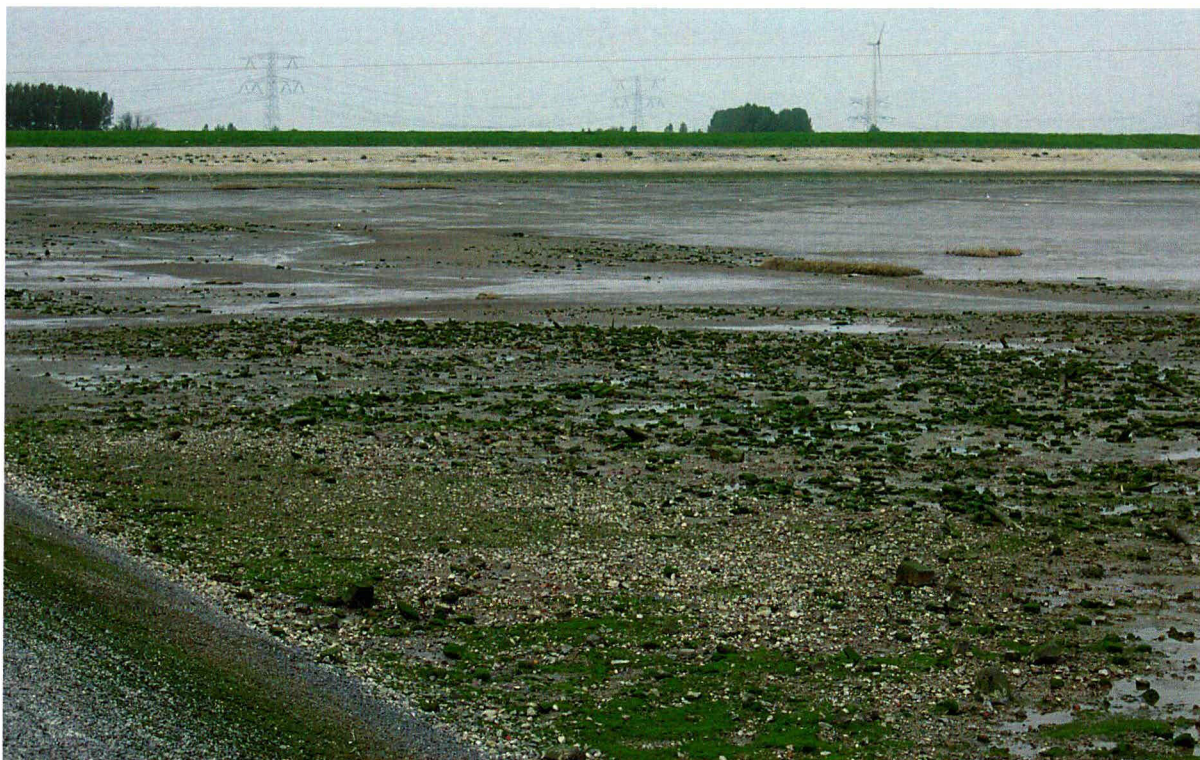
Foto 22 Proefstrook 14, Biezelingse Ham: op een paar kleine plekjes na is het primaire schor hier verdwenen en vervangen door een met stenen bezaaid slik.

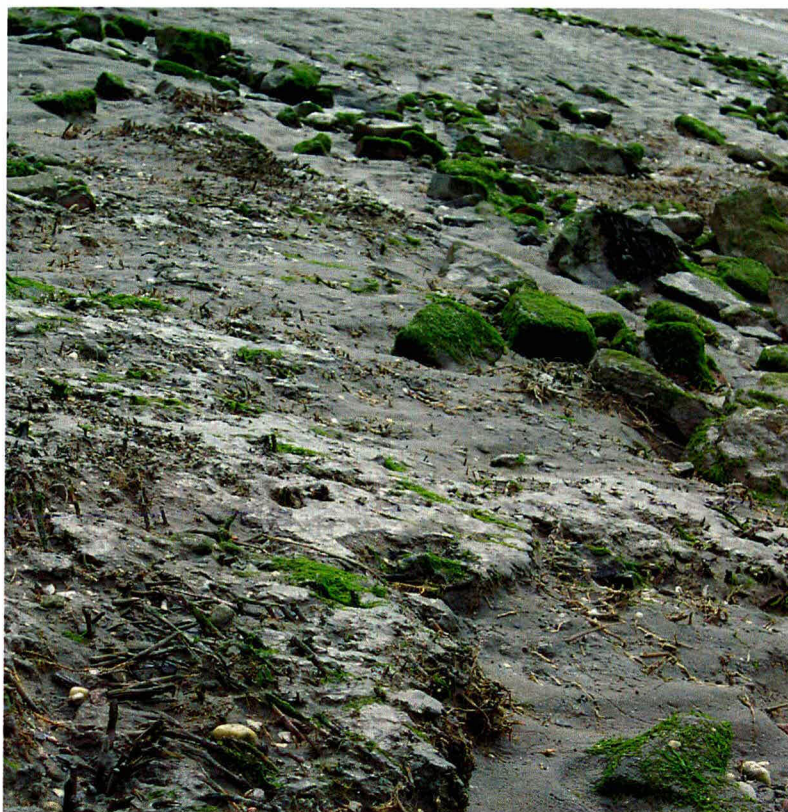
Foto 23
Proefstrook 14, Biezelingse Ham: wortelresten van Spartina geven aan dat er een primair schor geweest is.

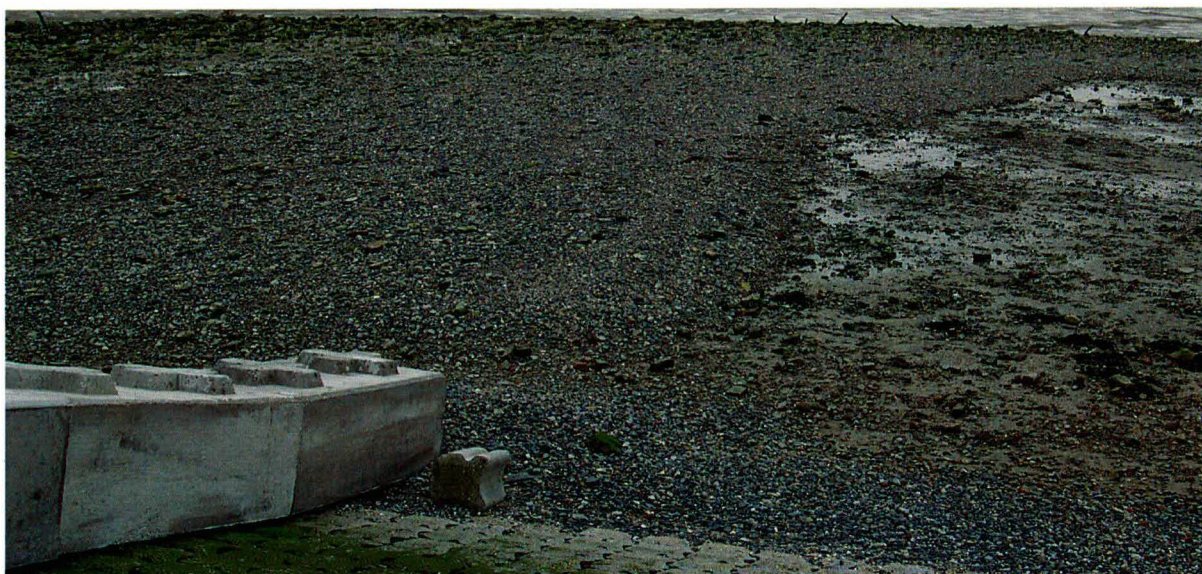
Foto 24 Proefstrook 15 (foto en 17, Biezelingse Ham: Over een brede strook is het slik volledig bedekt met stenen (herkomst stenen onbekend).

Op het slik vallen de stenen wel op. Gebruikelijk beeld is dat er een wat ijle kreukelberm van vele meters breed langs de dijkvoet ligt en er in een nog bredere zone verspreid stenen liggen. In de Biezelingse Ham valt vooral op dat er op enige afstand uit de dijkvoet een smalle band met een dichtere concentratie aan stenen ligt. Op sommige locaties, zoals Biezelingse Ham en Baalhoek, zijn lokaal plekken met grote concentraties aan stenen geconstateerd, die mogelijk samenhangen met de dijkverbeteringen. Op luchtfoto's genomen (zeer) kort voorafgaand aan de dijkverbeteringen zijn deze concentraties stenen immers nog niet te zien. De herkomst van de stenen is vooralsnog onduidelijk.

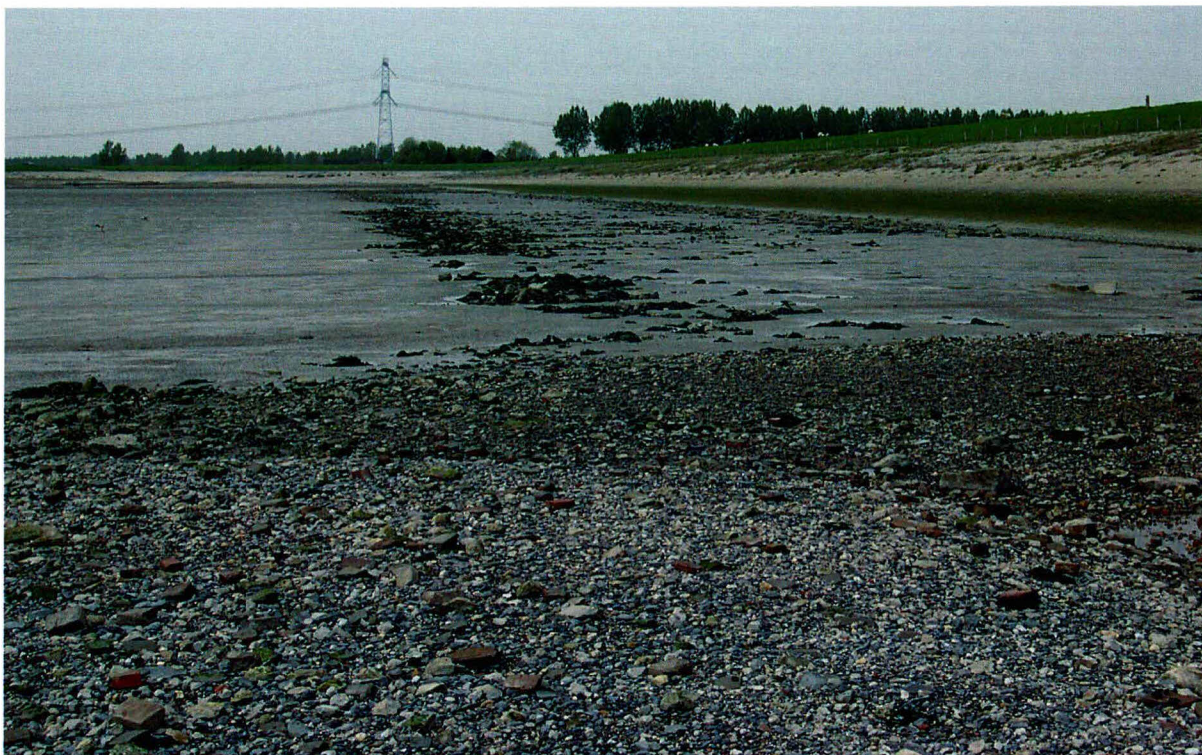
Foto 25 Proefstrook 15 met 16 op achtergrond, Biezelingse Ham: stenen op het slik (herkomst stenen onbekend).

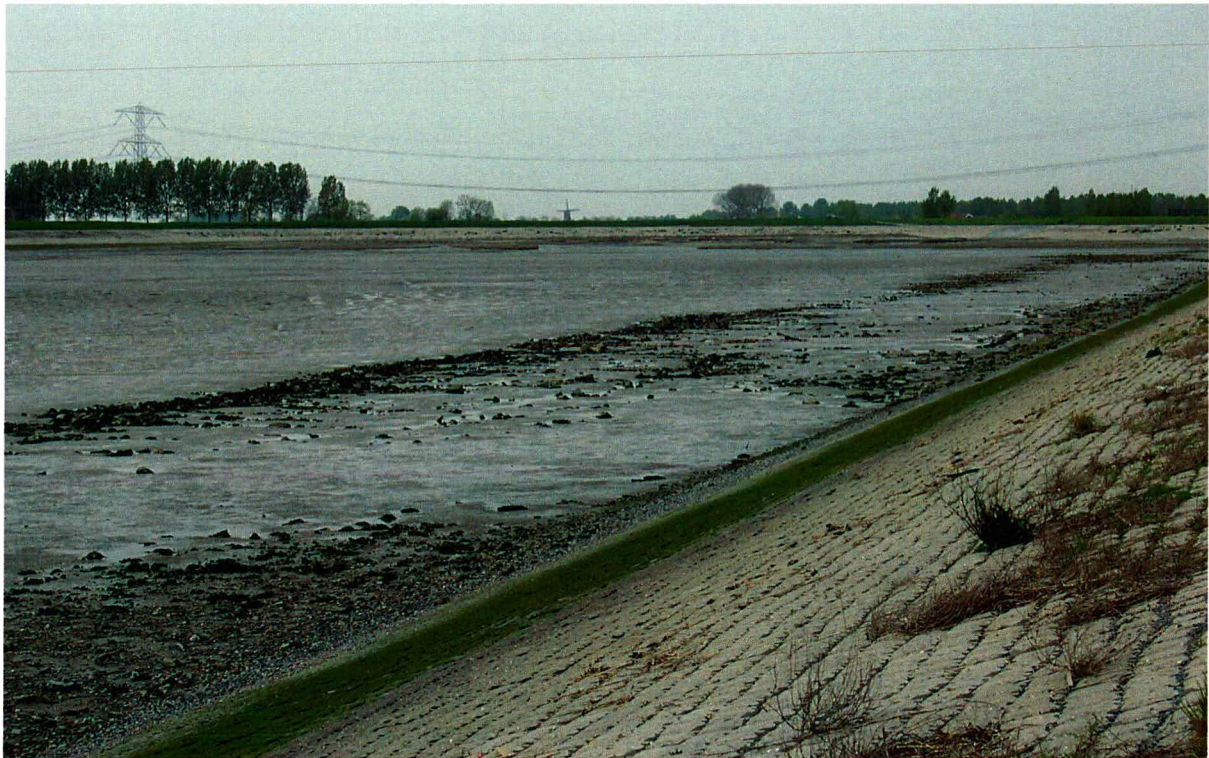
Foto 26 Proefstrook 16, Biezelingse Ham: een duidelijke band met stenen op het slik 25 meter uit de dijkvoet; waarschijnlijk heeft hier de uitgegraven grond gelegen waarin stenen van de kreukelberm hebben gezeten. Een deel van de stenen is na het terugzetten van de grond achtergebleven.

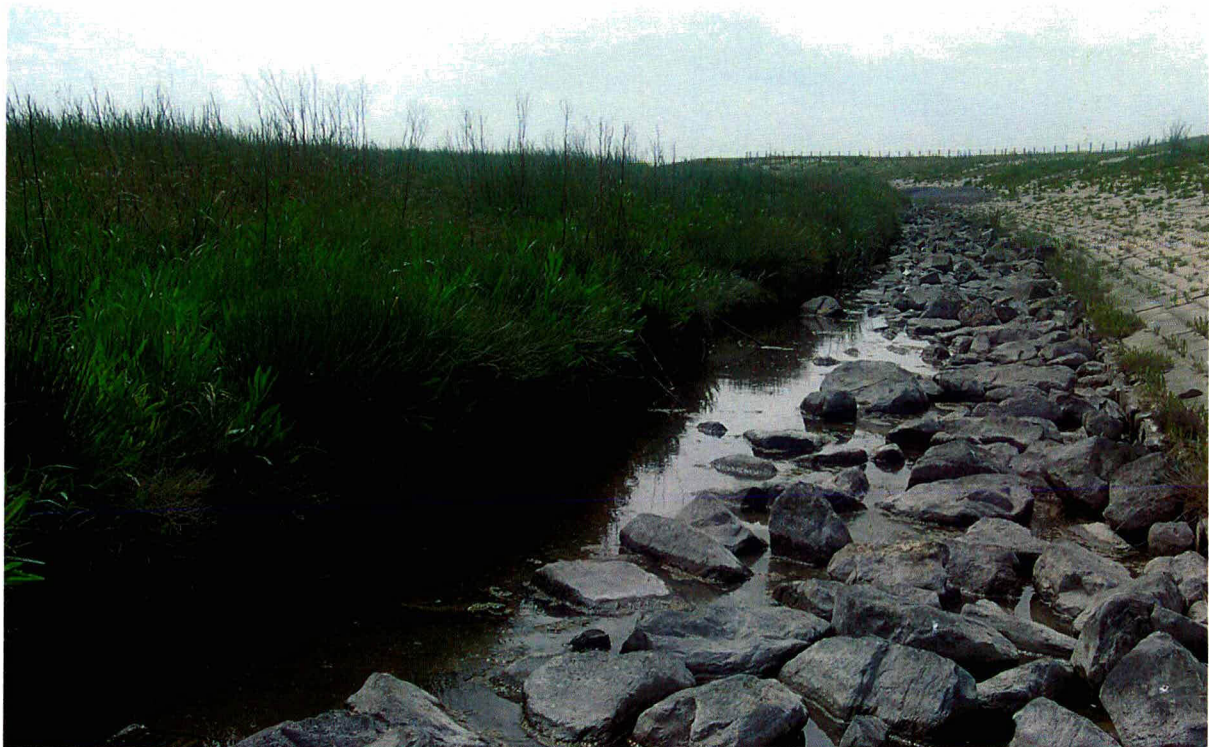
Foto 27 Proefstrook 19, Waarde-west: keurig smalle werkstrook van 2 meter waardoor een geul in het schor is gespaard: de werkstrook is niet weer afgedekt met de uitgegraven grond, onbekend is waar deze (verontreinigde) grond gebleven is.
