Effecten werkstroken dijkverbetering op kwalificerende habitats

Verkennend onderzoek op slikken en schorren
langs Westerschelde en Oosterschelde

Rapport/RIKZ/2004.06
Rapport/ZLMD-04.N.006

Juli 2004

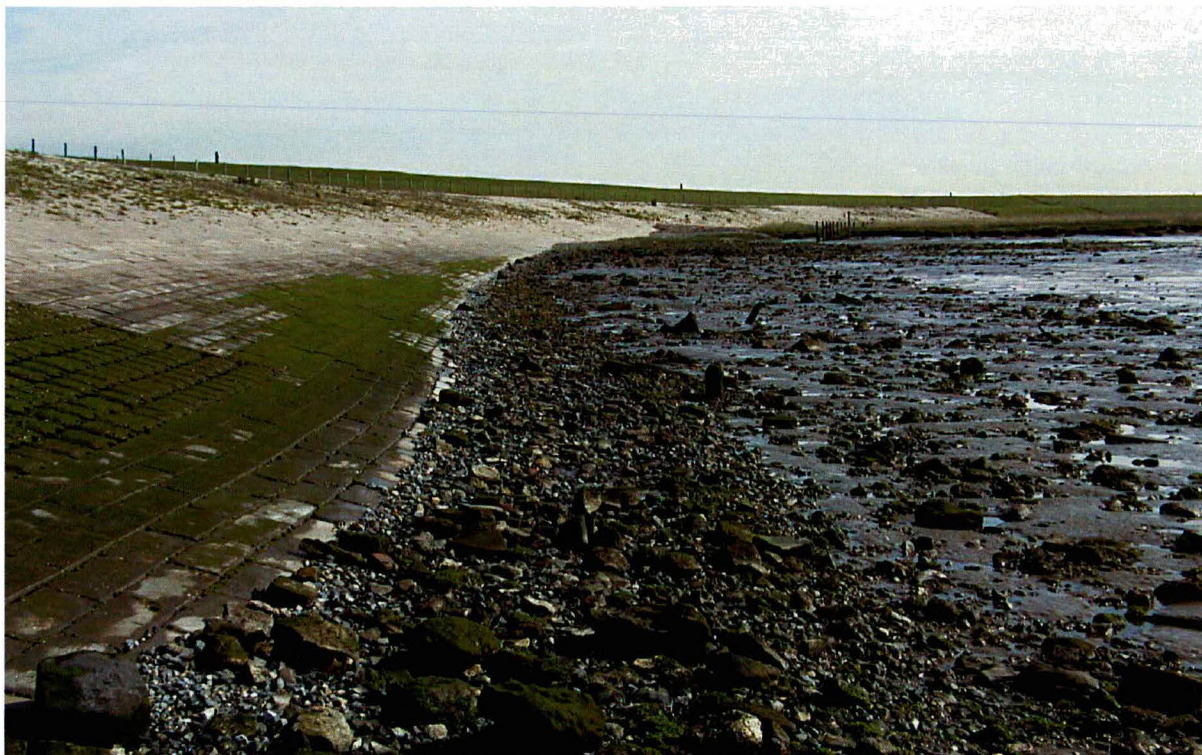
Foto 28 Proefstrook 20, Waarde –west: vrij veel stenen verspreid over het slik tot 8 meter breed.

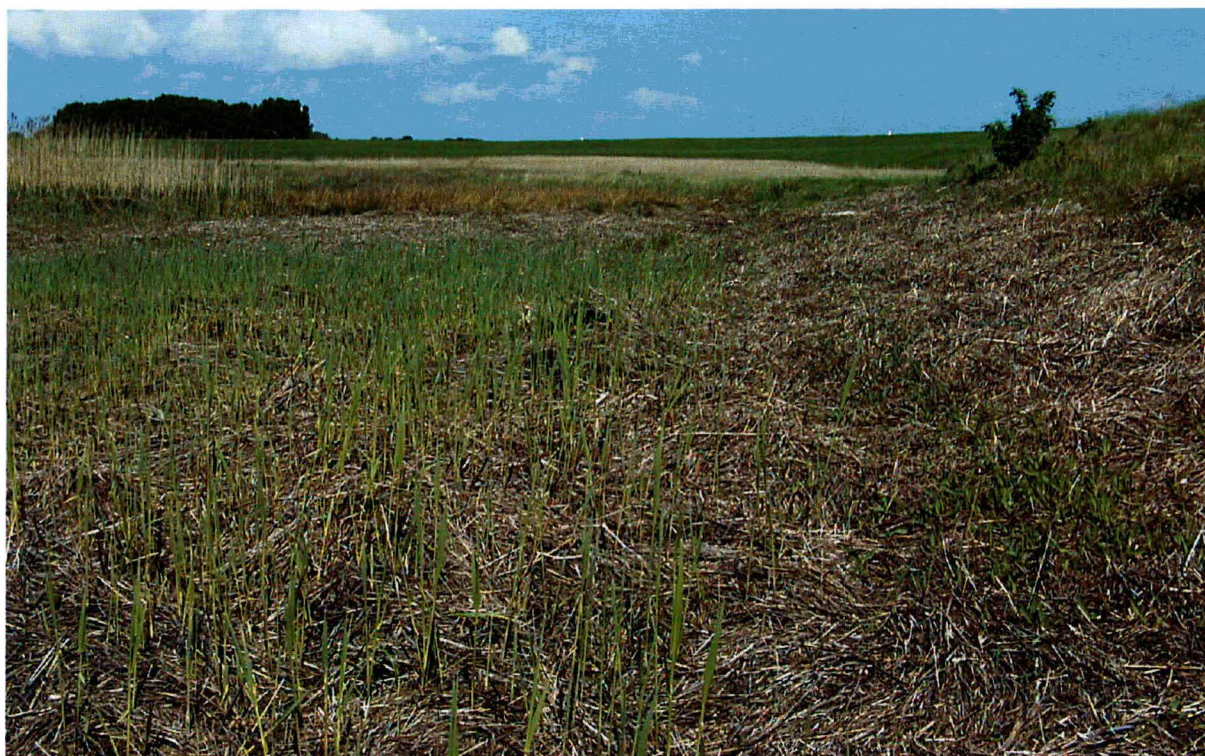
Foto 29 Proefstrook 21, Zimmermanpolder: de aanwezigheid van veek kan eventuele effecten bedekken.

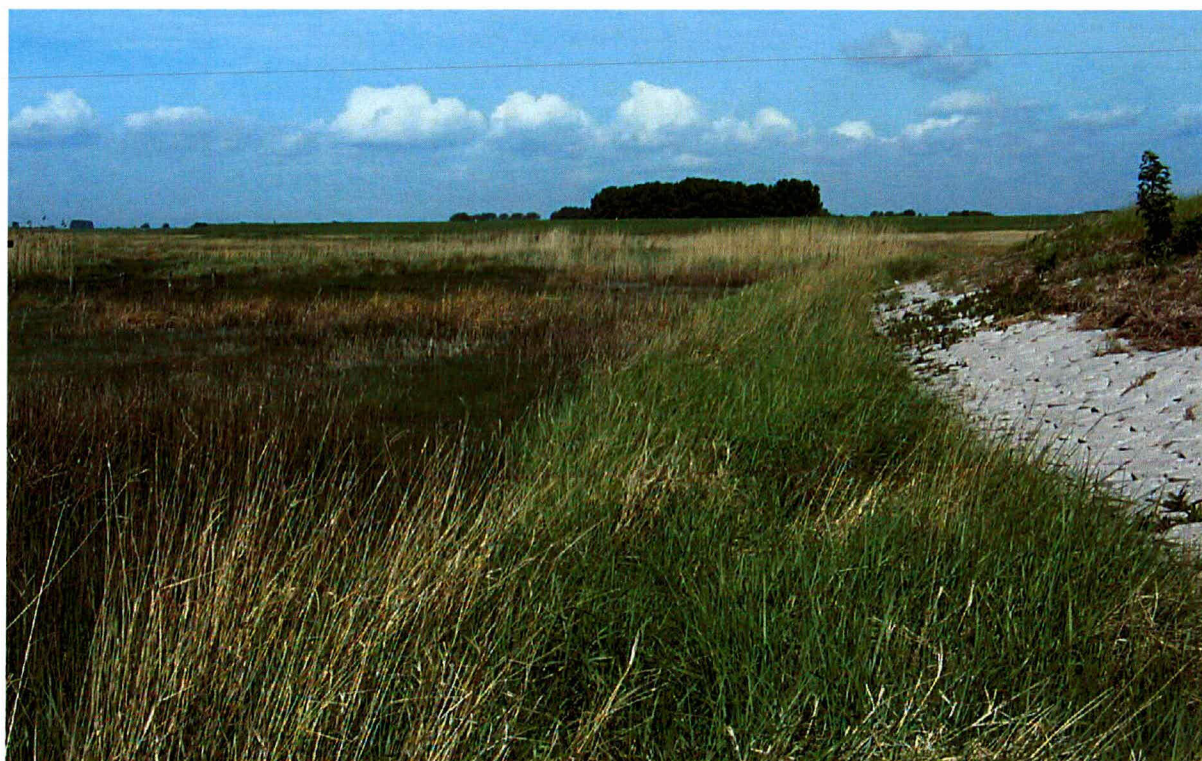
Foto 30 Proefstrook 22, Zimmermanpolder: geen zichtbare werkstrook, de strook strandkweek groeit al op de aanzet van de dijk.

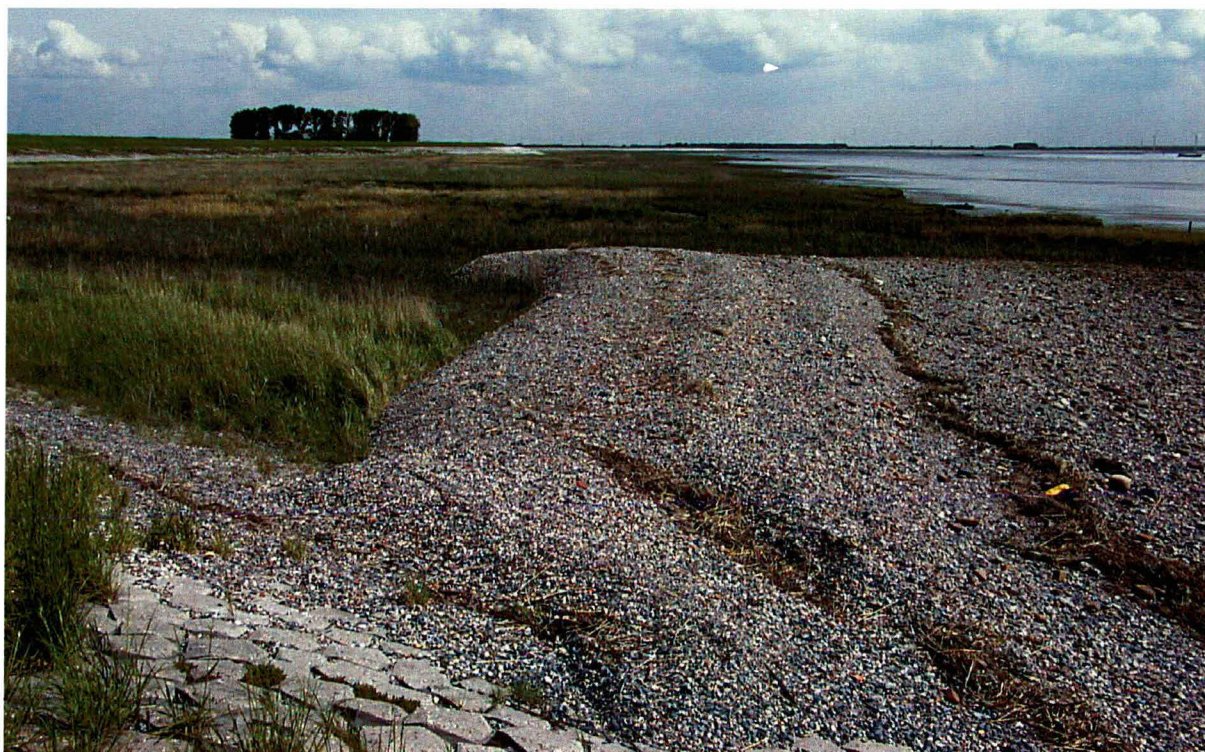
Foto 31 Proefstrook 24, Zimmermanpolder: steenslag waarmee de dijk is afgestrooid spoelt van de dijk en verzamelt zich hier op het schor als een soort van strandhaak.

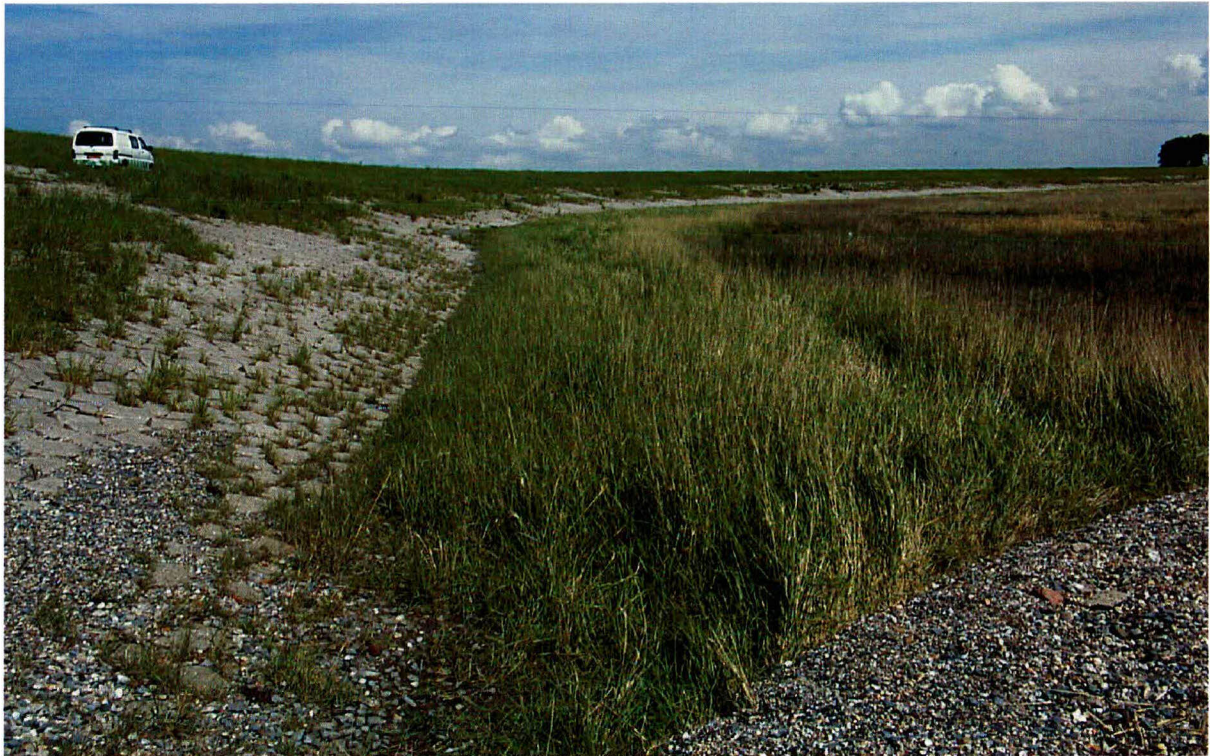
Foto 32 Proefstrook 24, Zimmermanpolder: duidelijke band van afwijkende vegetatie langs de dijk, dit is een gevolg van het hoger afwerken van de werkstrook; deze ligt zeker meer dan 15 cm hoger dan het originele schor.

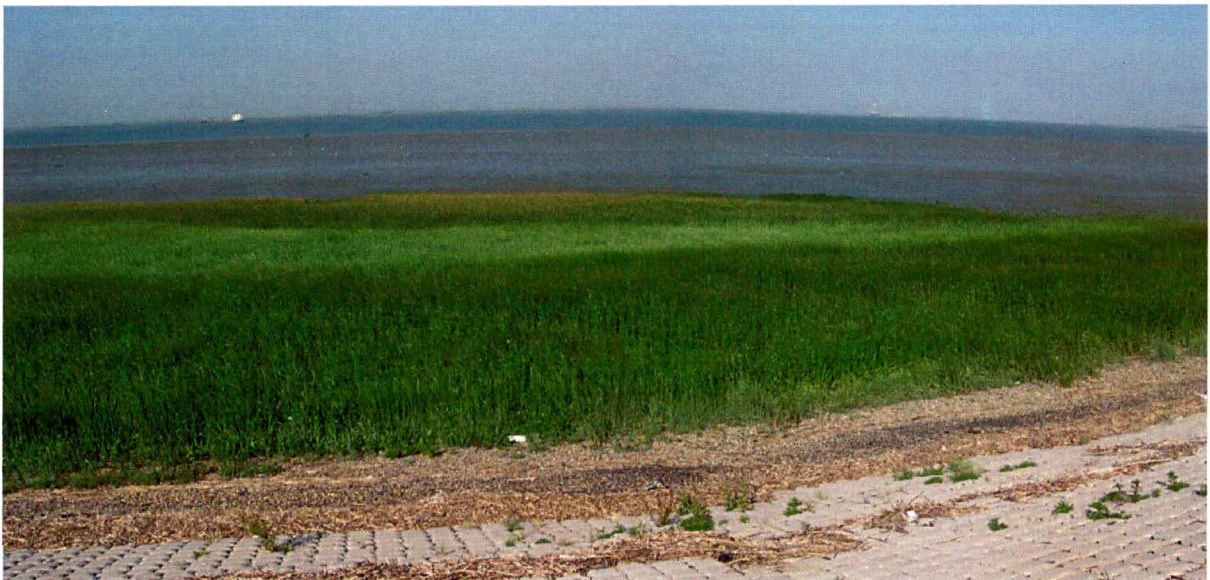
Foto 33 Proefstrook 25, Paviljoenpolder: duidelijke afwijking in de vegetatie op de plek van de voormalige werkstrook. Door de werkzaamheden is het schor weer teruggezet naar de pioniersfase.

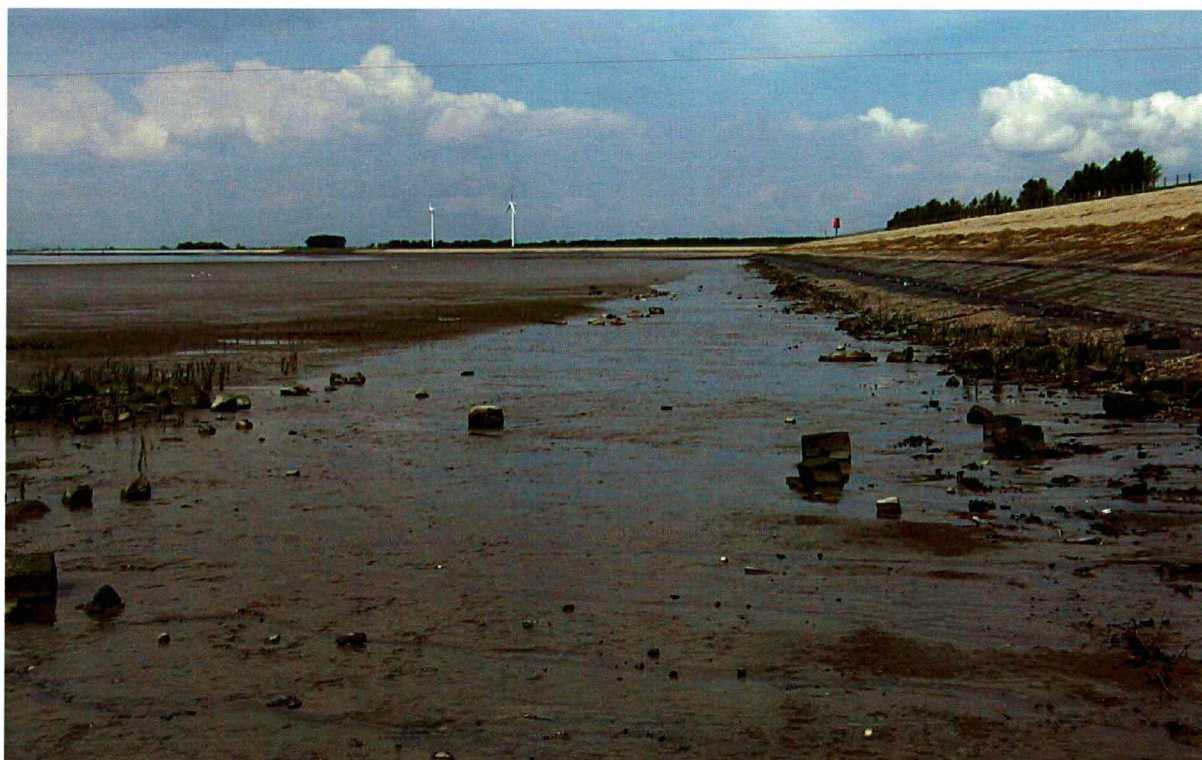
Foto 34 Proefstrook 26, Paviljoenpolder: een duidelijk nattere baan loopt parallel aan de dijk, dit lijkt een effect van de werkstrook te zijn maar wordt waarschijnlijk veroorzaakt door uittredend water aan de voet van de dijk.

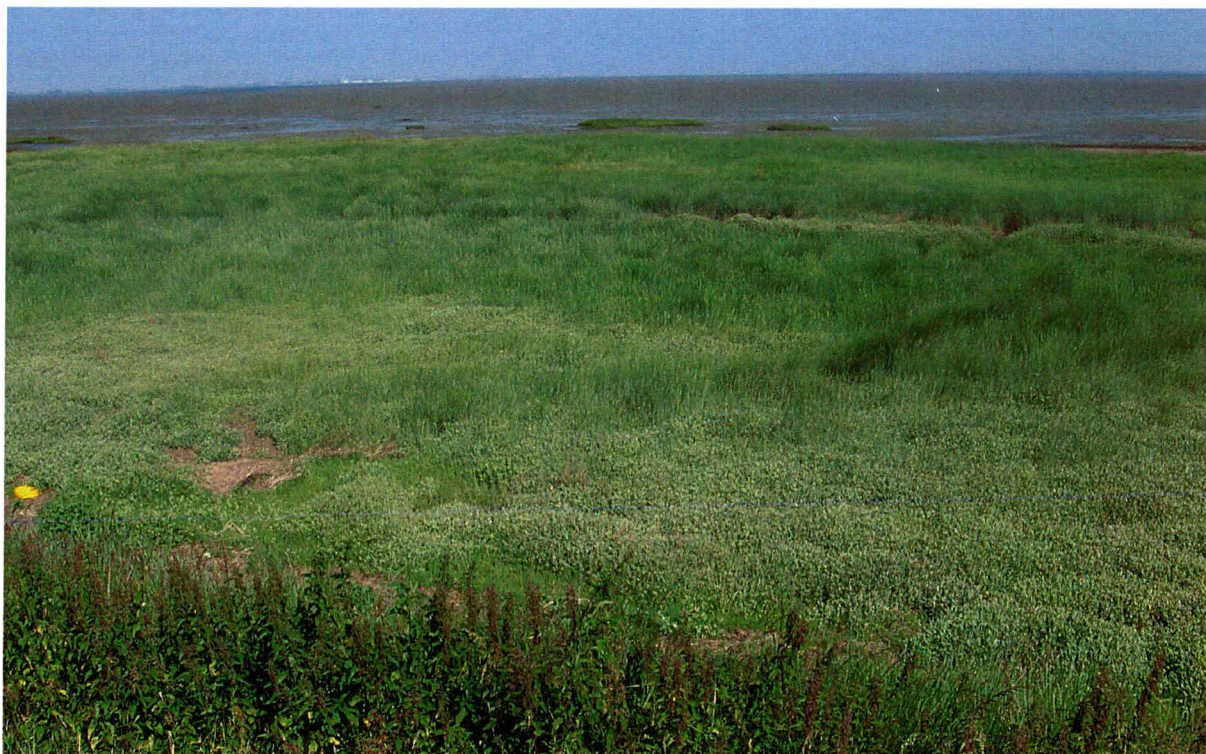
Foto 35 Proefstrook 28, Rattekaai: een afwijkende strook met veel Gewone zoutmelde volgt de dijk, onduidelijk wat hier de oorzaak van kan zijn.

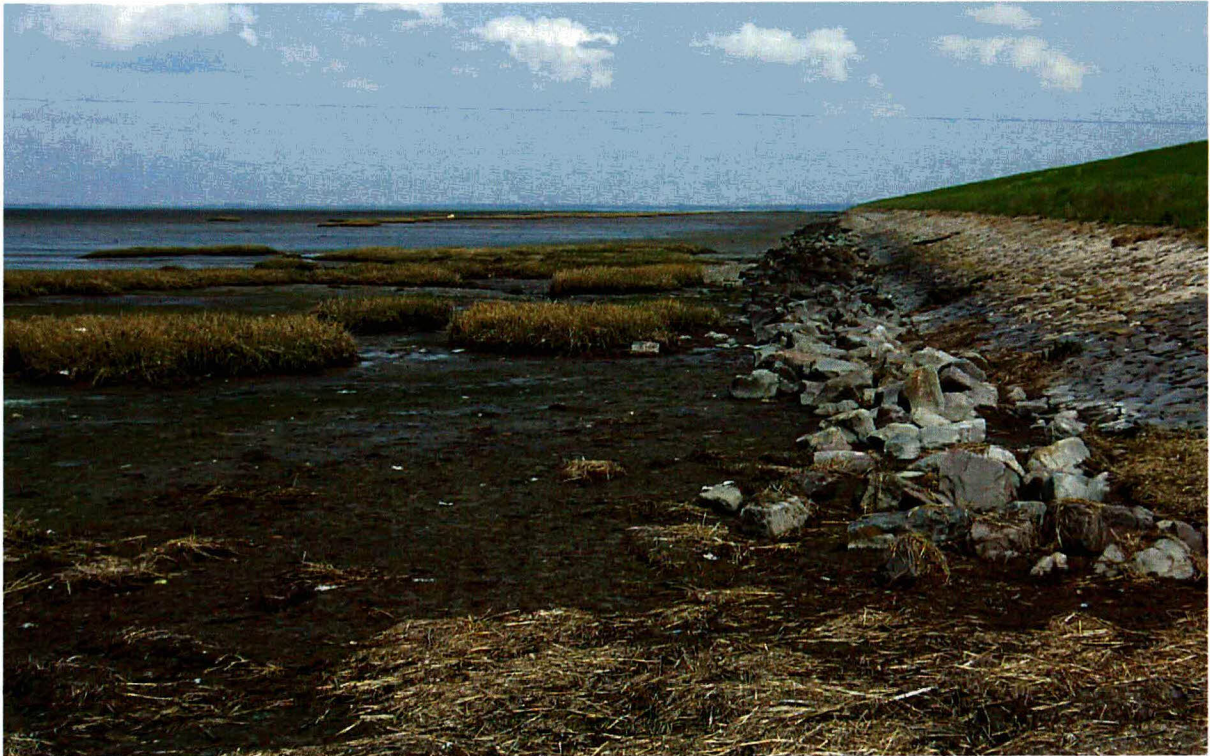
Foto 36 Proefstrook 27, Rattekaai: slik met een keurige smalle strakke kreukelberm en zonder stenen op het slik.

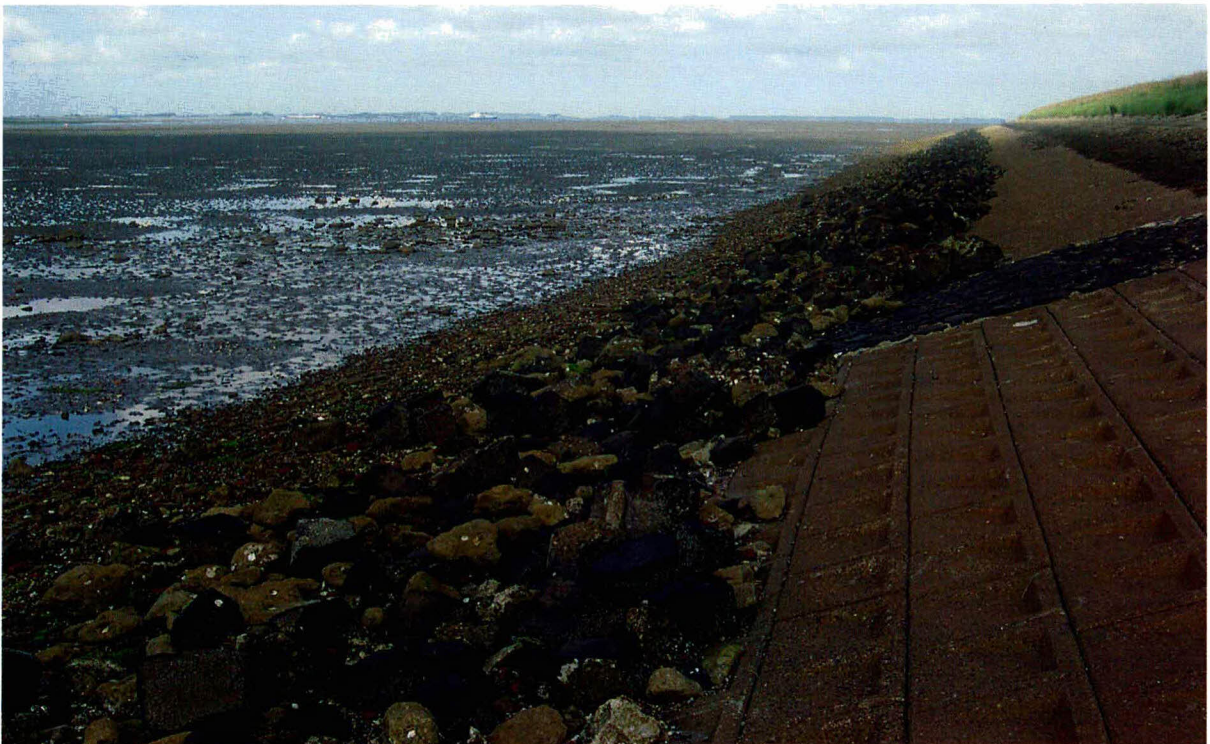
Foto 37 Proefstrook 36, Dortsman: het slik grenzend aan de dijk lijkt over een strook van 20 meter natter en er liggen hier en daar stenen op het slik. Kreukelberm netjes binnen propertes.

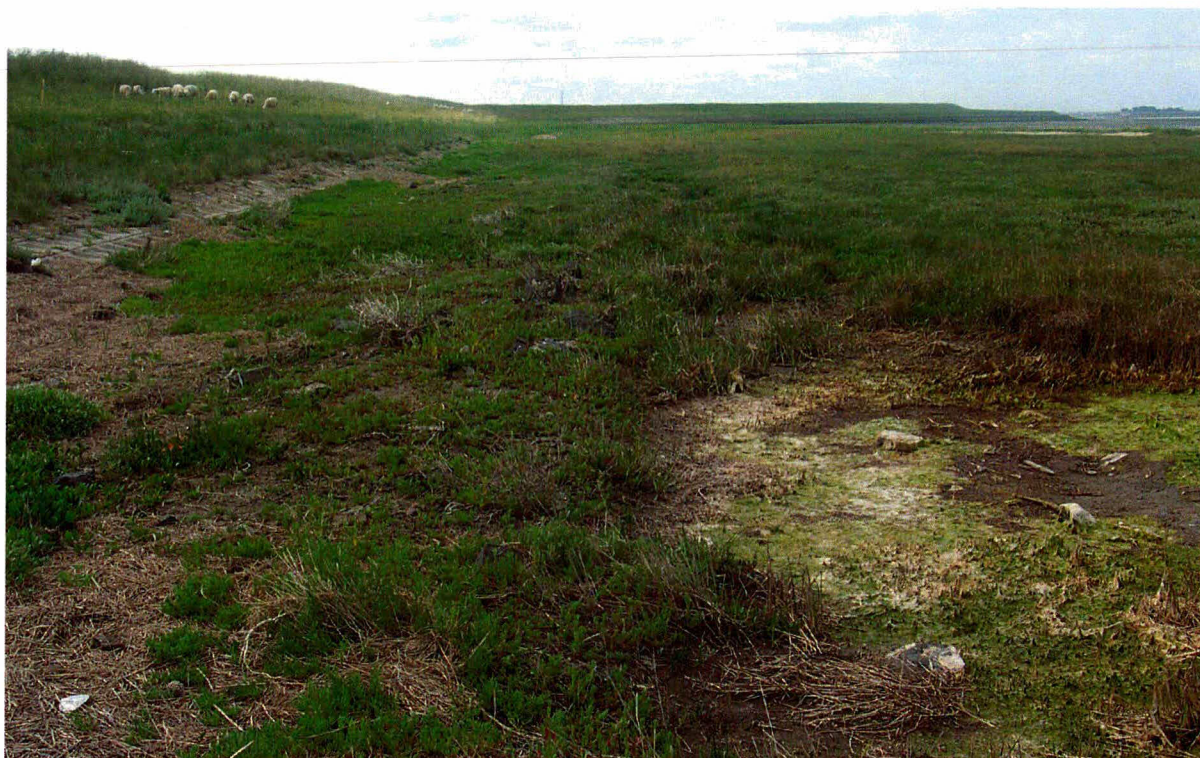
Foto 38 Proefstrook 30, Dortsman: een duidelijke strook met afwijkende begroeiing. Het is in het veld moeilijk te zeggen of de afwijking komt door de aanwezigheid van veek of dat het een effect is van de werkstrook (volgens luchtfoto's wel).

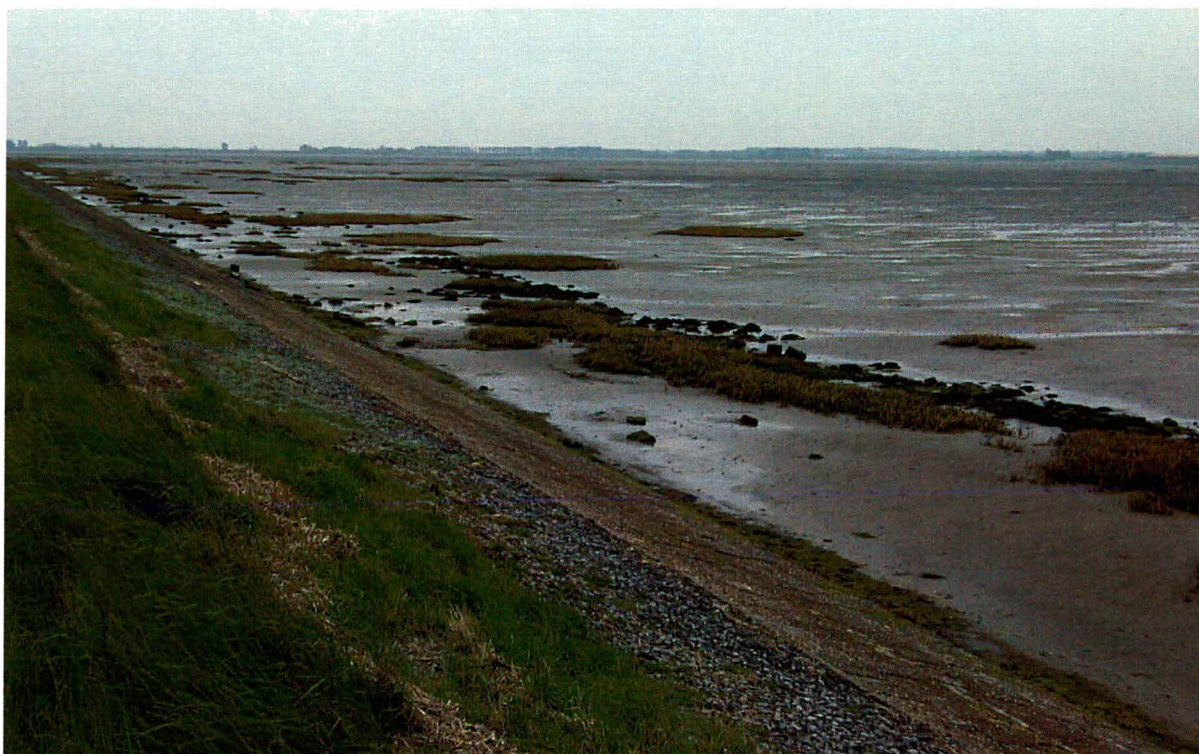
Foto 39 Proefstrook 31, Philipsland: op 8 meter uit de teen van de dijk een duidelijke strook met stenen.

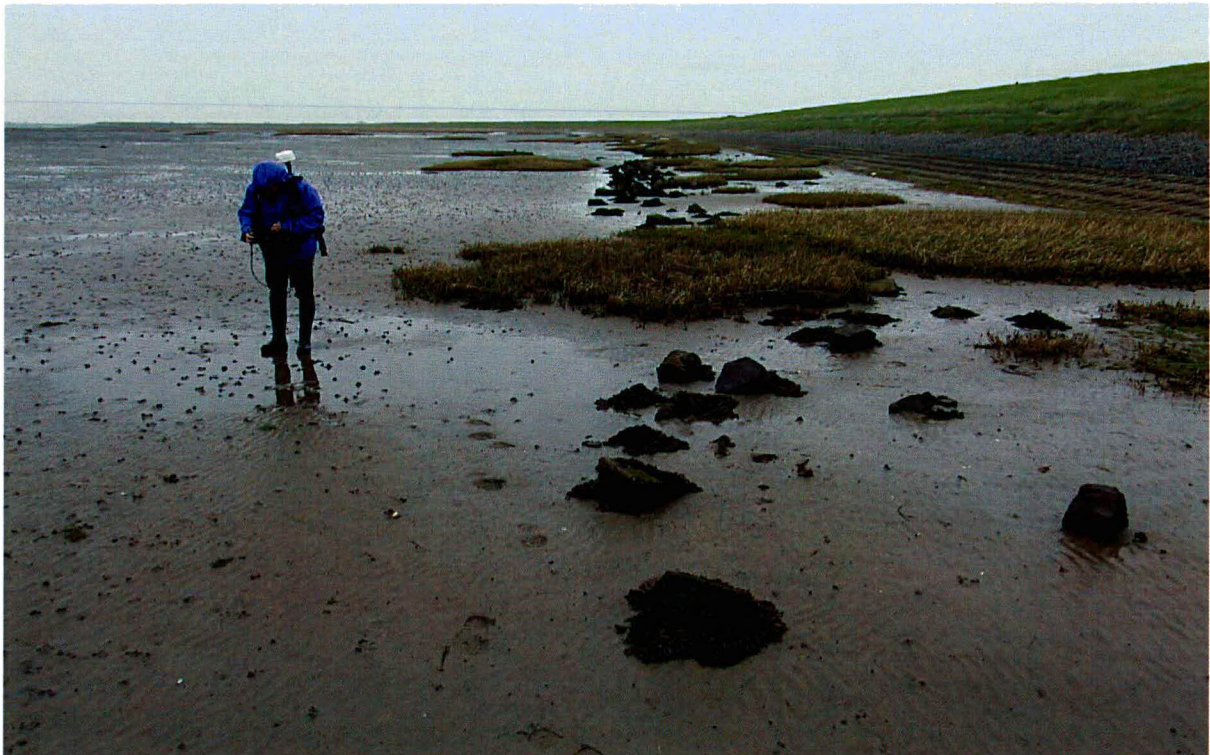
Foto 40 Proefstrook 31, Philipsland: Spartina-pollen lijken zich na de werkzaamheden ontwikkeld te hebben.

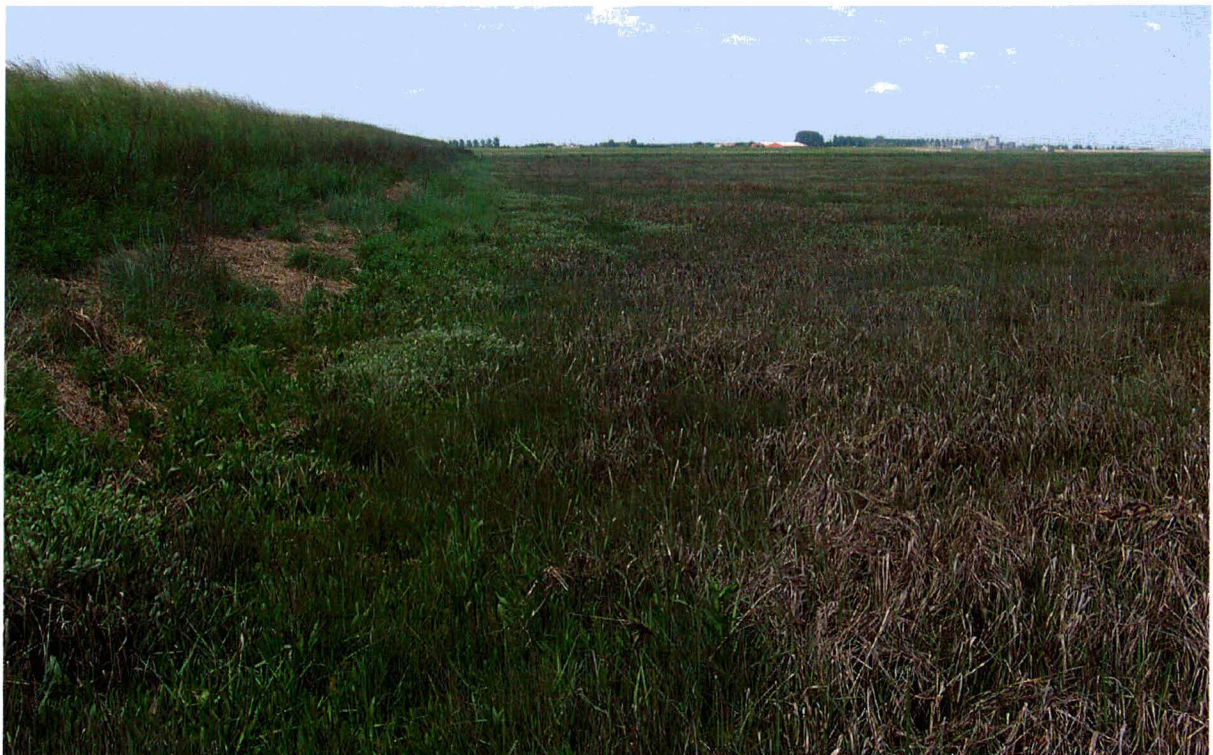
Foto 41 Proefstrook 32, St. Annaland: geen effect, schor loopt volledig door toe aan dijkvoet.

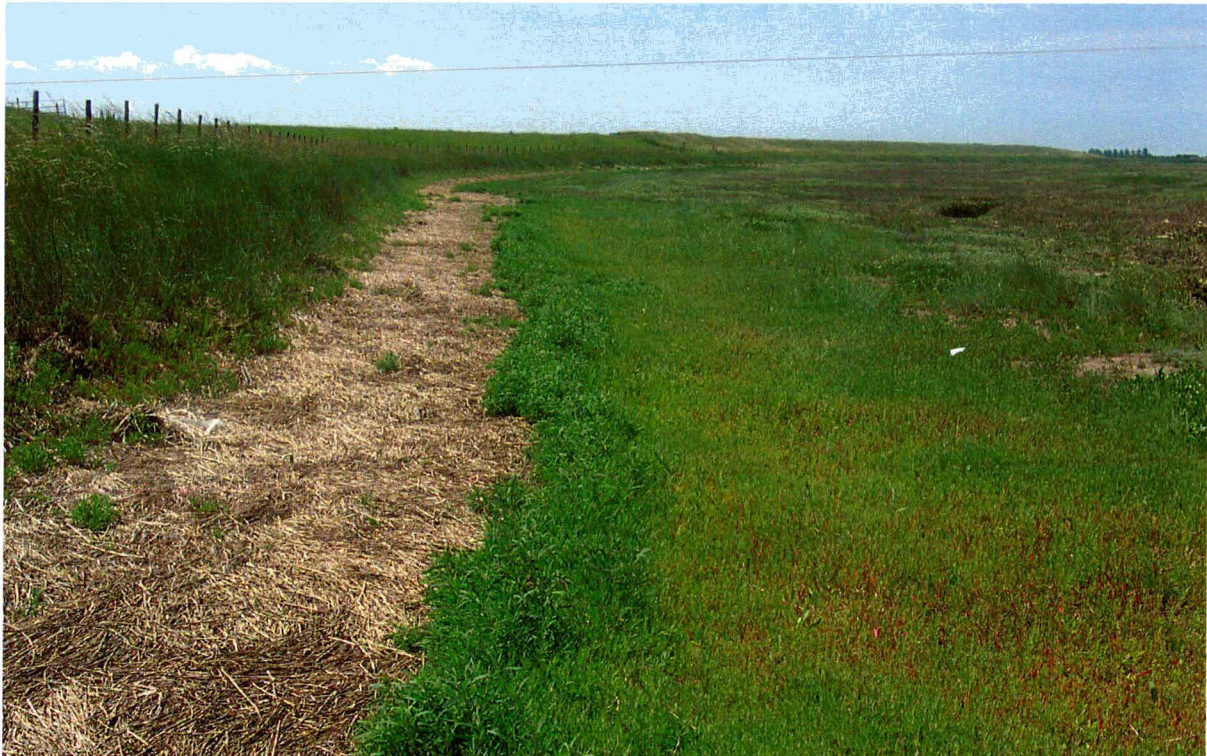
Foto 42 Proefstrook 32, St. Annaland: gedeelte met een veekrand langs de dijk; geen effect werkstrook.

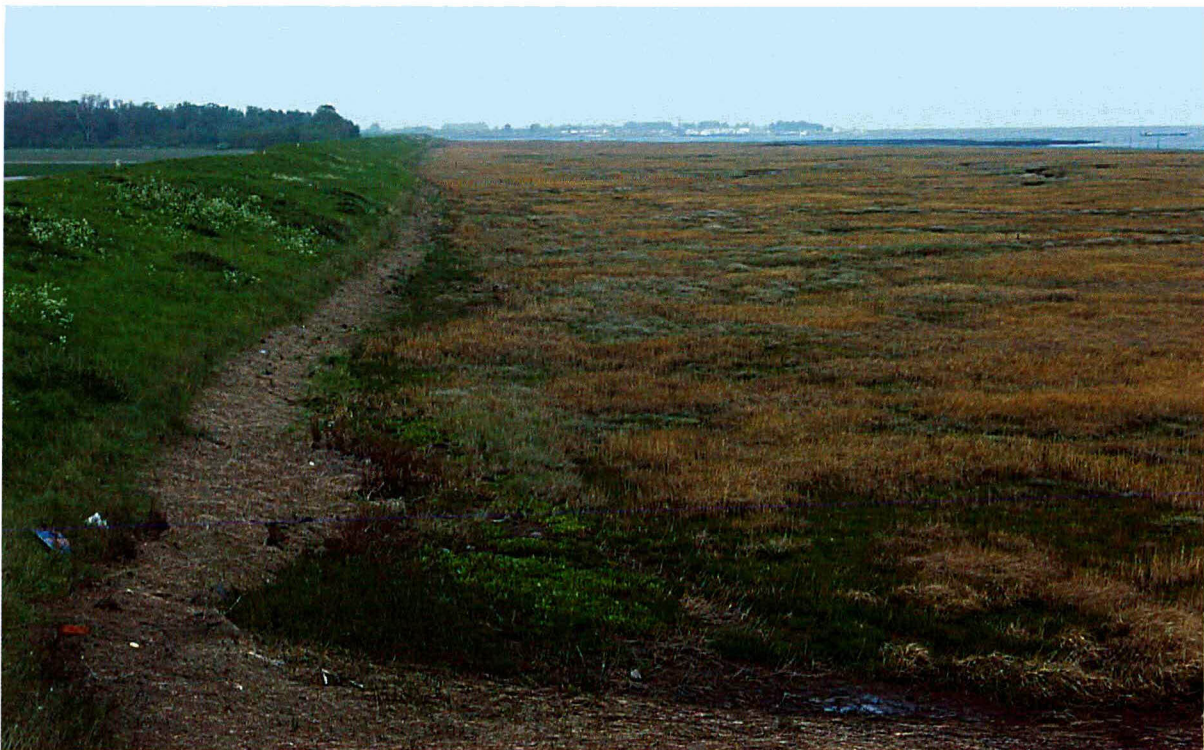
Foto 43 Proefstrook 33, Schor van Rumoirt: de fijnere structuur in de vegetatie langs de dijk is een mogelijk gevolg van de voormalige werkstrook.

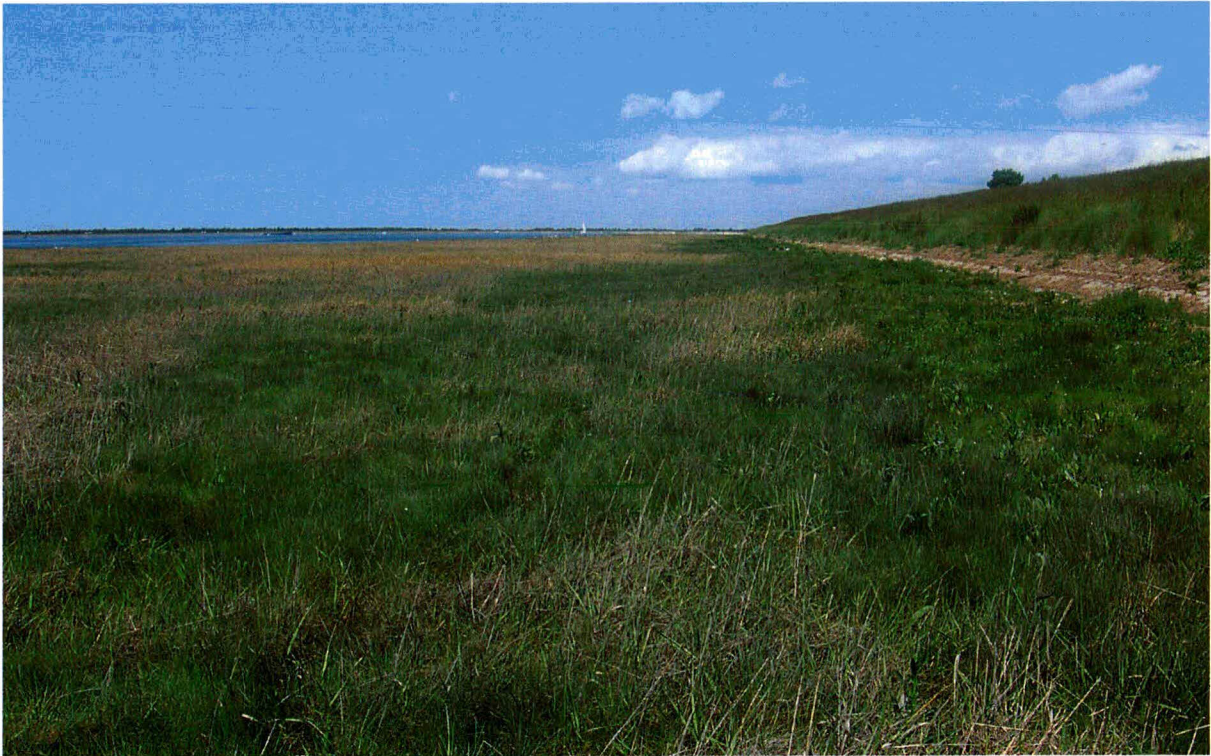
Foto 44 Proefstrook 34, schor van Rumoirt: langs de dijk heeft de vegetatie over een breedte van ongeveer 15 meter een andere samenstelling dan de rest van het schor.

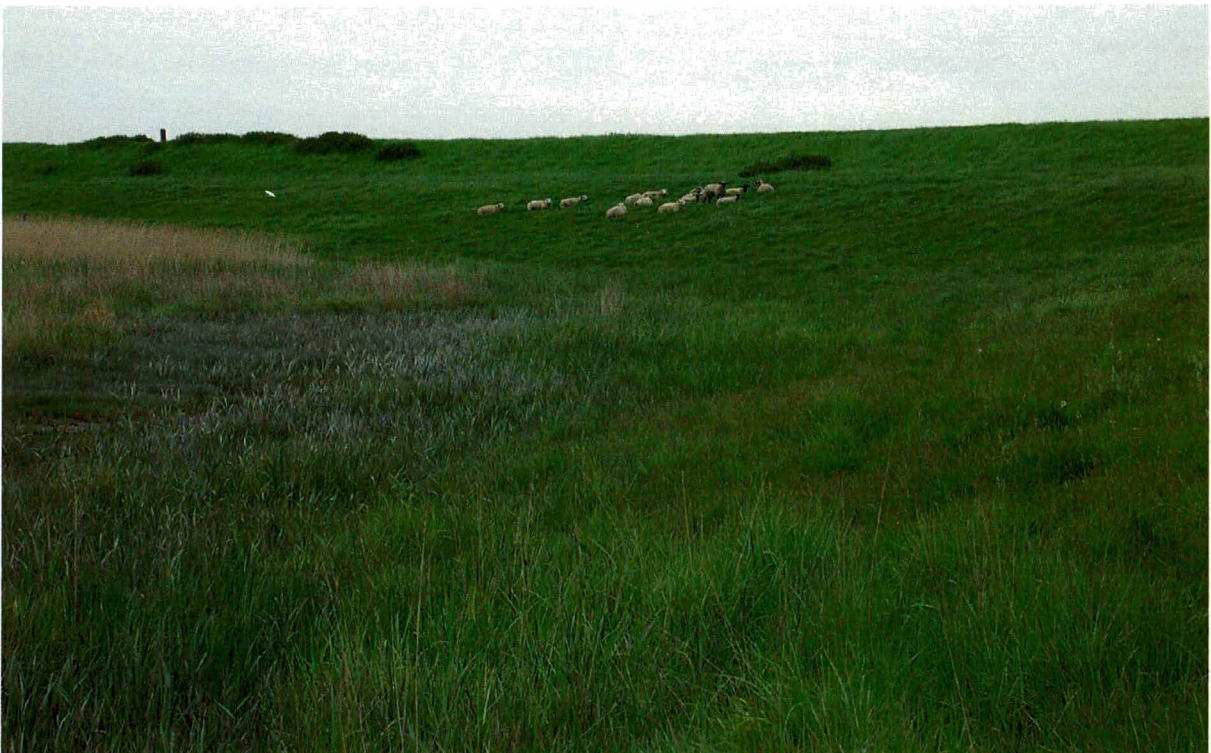
Foto 45 Proefstrook 35, Van Alsteinpolder: een vloeiende overgang van schor naar dijk; geen werkstrook zichtbaar.
