Groefwier in de Oosterschelde

Transplantatie Sint Annaland 2015

Status uitgave: eindrapport

Rapportnummer: 15-259
Projectnummer: 14-863
Datum uitgave: 11 januari 2016
Foto's omslag: Bureau Waardenburg bv
Projectleider: drs. K. Didderen
Naam en adres opdrachtgever: Projectbureau Zeeweringen
p/a Postbus 556 | 3000 AN Rotterdam
Referentie opdrachtgever: zaaknummer 31102948
Akkoord voor uitgave:
dr. W. Lengkeek

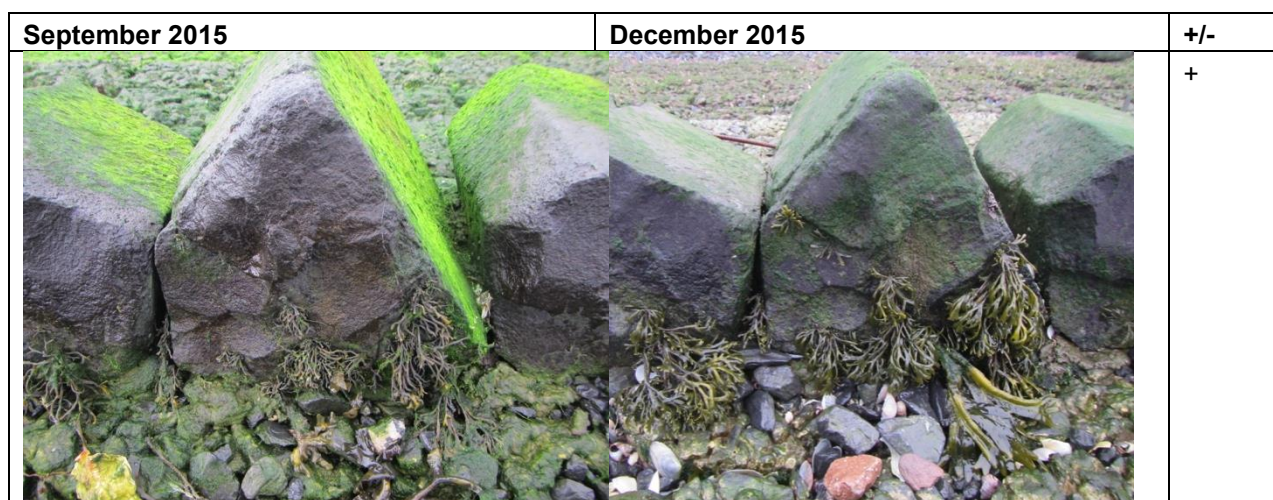
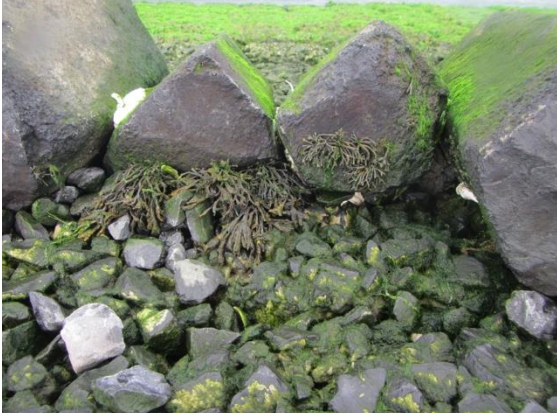
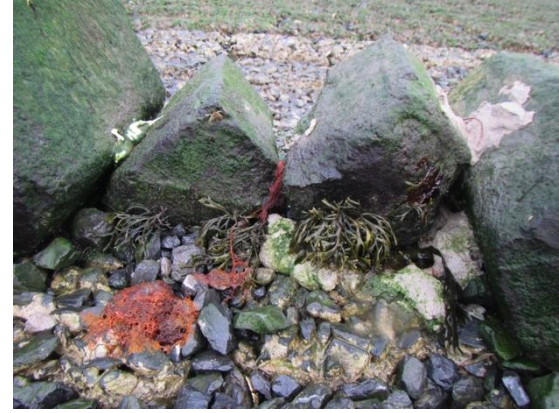
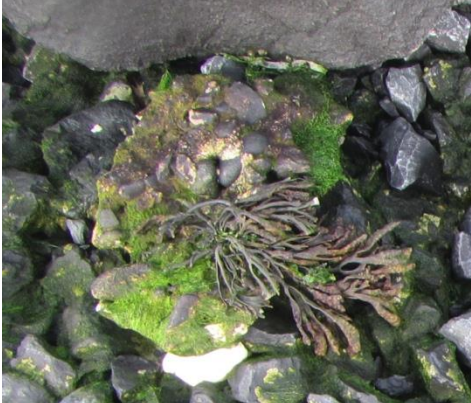
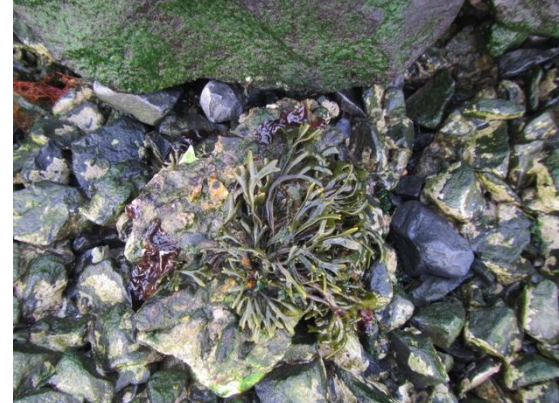
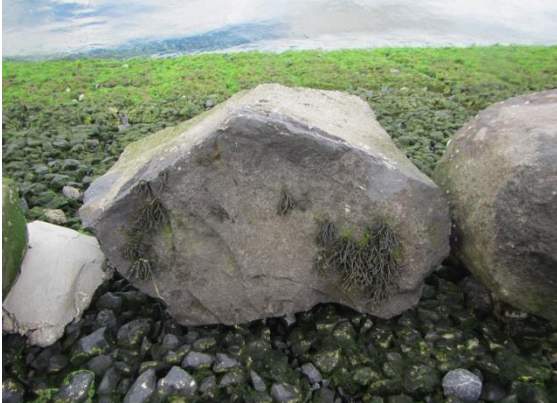
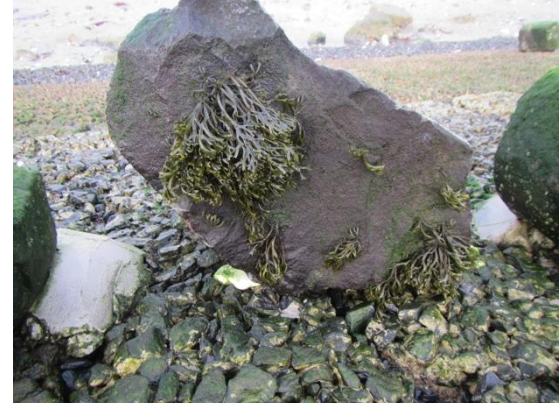
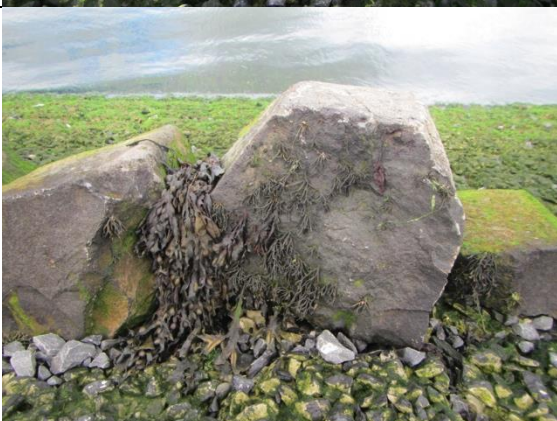
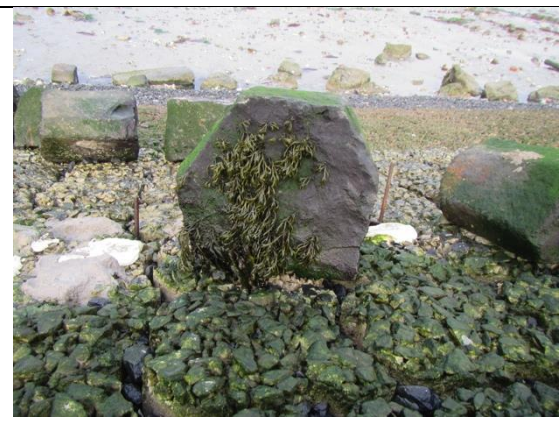
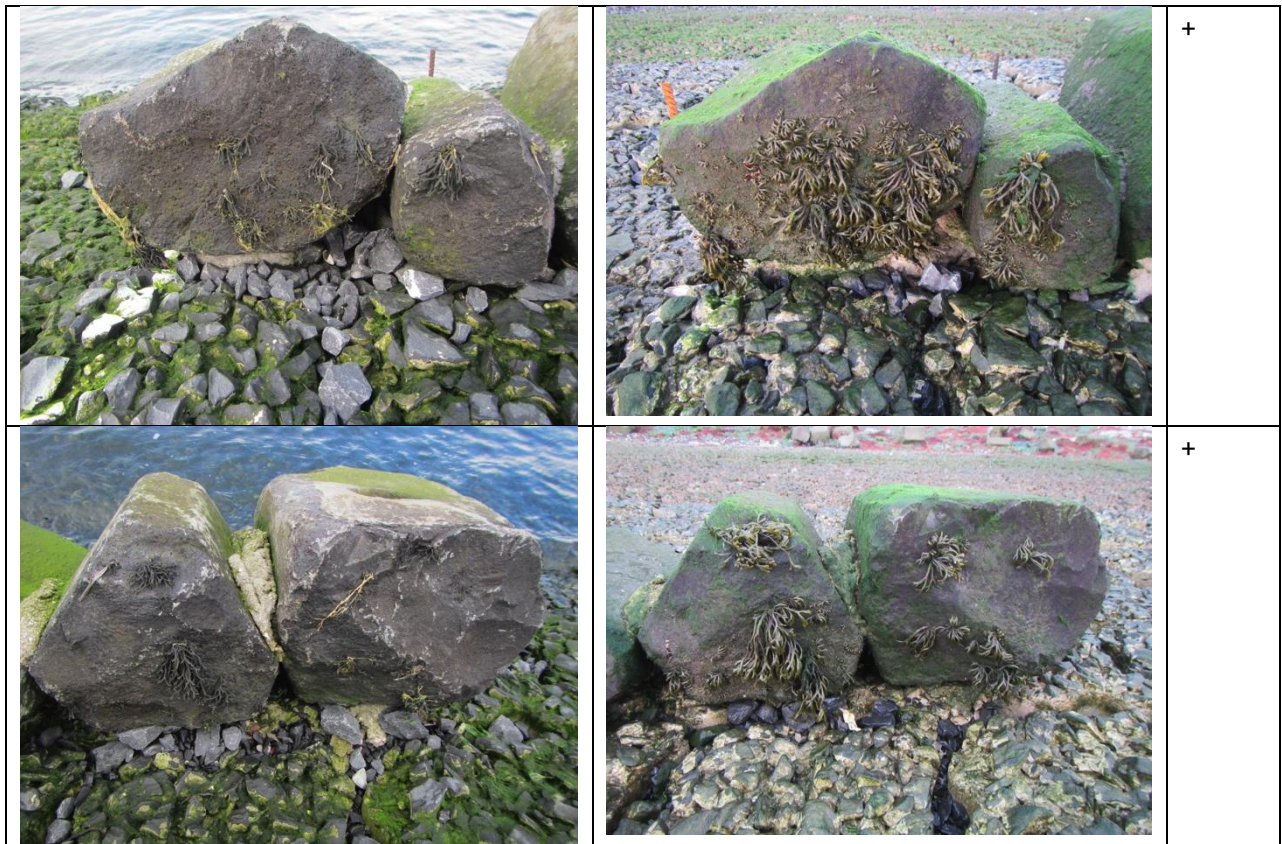
Tabel 5. Fotovergelijking Bedekking basaltzuilen met groefwier. + Bedekking neemt toe – Bedekking neemt af.

De zuilen die zowel in september als december 2015 zijn bezocht laten allen een toename zien in de bedekking met groefwier (Tabel 5). Dit is in ieder geval een aanwijzing dat de getransplanteerde zuilen een geschikte groeiplaats vormen voor groefwier.
