Factual Report

Overslagproeven en ooplooproef Tholen

OPDRACHTGEVER: projectbureau Zeeweringen

24-06-2011

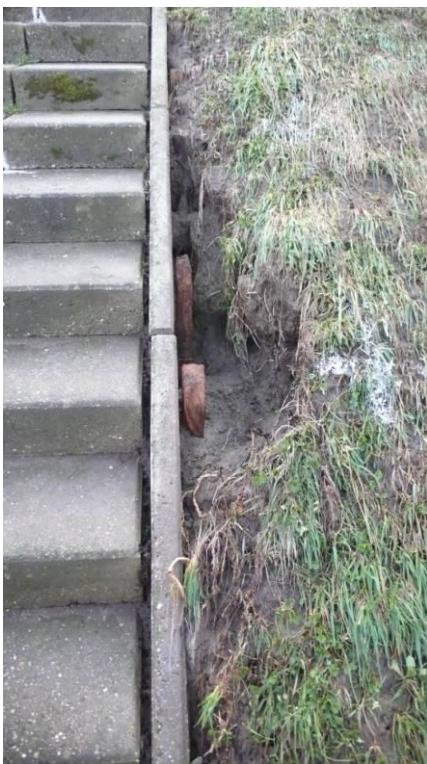
Ter hoogte van vak 11C/12C was sprake van verdergaande erosie van de kleilaag, lokaal tot onder de opsluitband (zie foto 3.3). Aan het einde van deze proef waren de erosie gaten in 6B, 9C en 11C/12C resp. 0,2 m, 0,25 m en 0,50 m diep. Al tijdens de proef waren de gevolgen van de mullengangen duidelijk zichtbaar geworden. Zo was er sprake van uittredend water uit mullengaten, zowel in het proefvak (16A) als daarbuiten.

Foto 3.3 Erosie van de kleilaag ter hoogte van vak 11c/12c

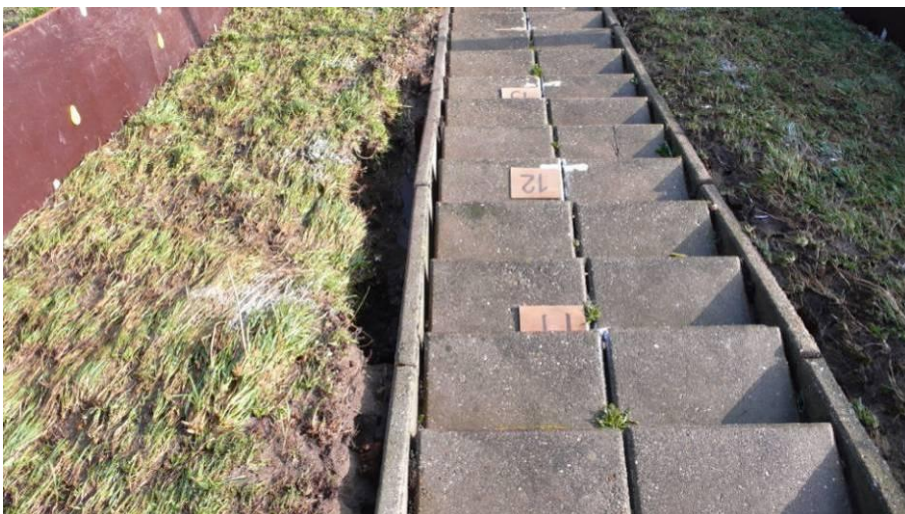
Gedurende het eerste uur van de proef vond verdergaande erosie langs de opsluitbanden plaats. Het ter hoogte van vak 11C/12C ontstane gat breidde zich uit naar beneden en werd langzaam breder (zie foto 3.6).

De treden van de trap werden langzaam ondermijnd als gevolg van erosie van de hieronder gelegen klei. Ook de grasbekleding werd langzaam ondermijnd.

Foto 3.6 Uitbreiding van het gat ter hoogte van de opsluitbanden in vakken 11c en 12c

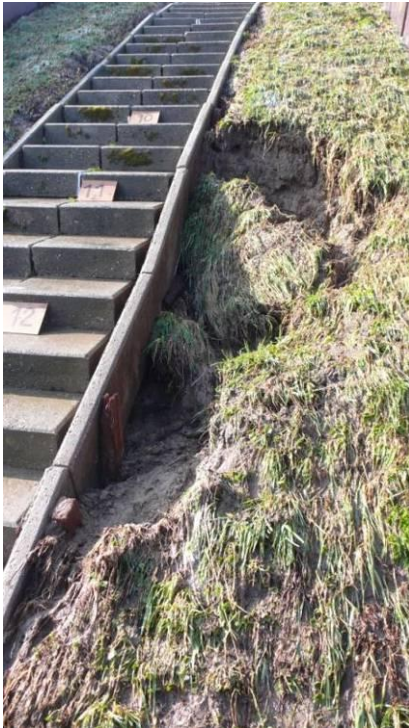
Gedurende de proef sloegen de eerste paaltjes langs de opsluitbanden eruit, waardoor de opsluitbanden naar buiten weken. Hierdoor ontstond een ruimte tussen de treden van de trap en de opsluitband. Een afgeschoven grondmoot voorkwam dat de opsluitbanden omvielen (zie foto 3.7).

Foto 3.7 Verdergaande erosie in de vakken 10c, 11c en 12c

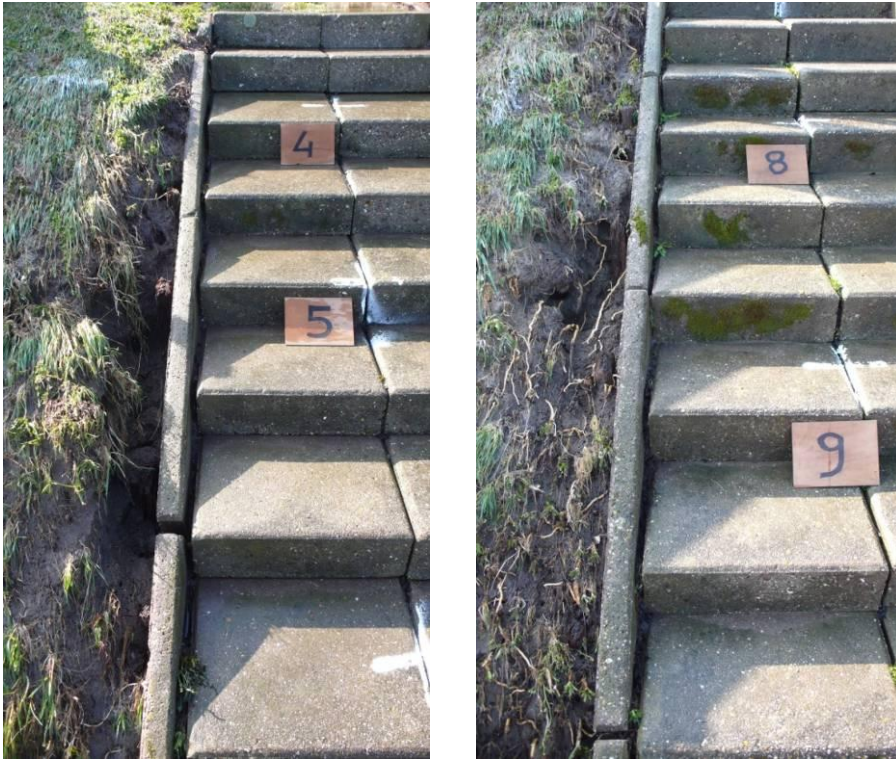
Gedurende het derde uur vond meer en meer erosie van de klei ter hoogte van de opsluitbanden in de vakken 4B, 5B en 8B plaats (zie foto 3.8).

Foto 3.8 Erosie van de kleilaag langs de opsluitbanden in de vakken 4b, 5b en 8b

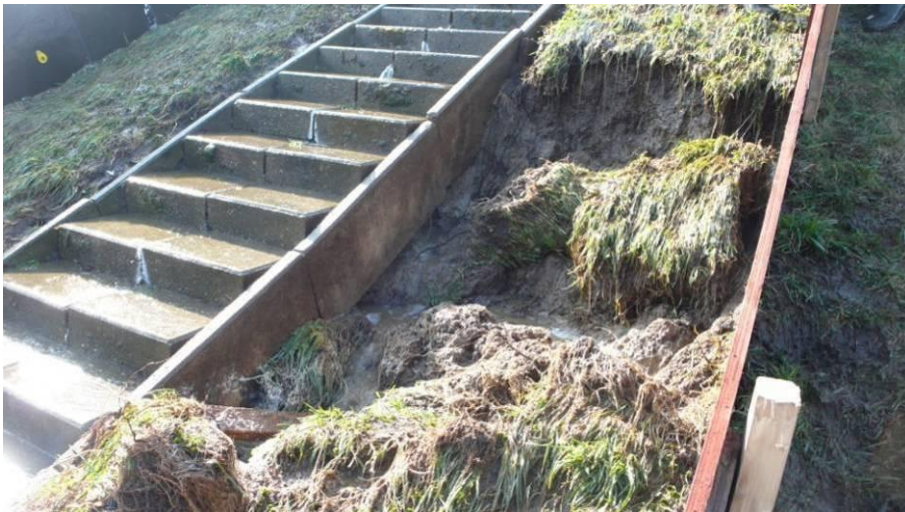
Het gat aan de rechterzijde van de trap breidde zich langzaam uit naar boven en rechts (tot aan het geleideschot). De opsluitbanden werden verder ondermijnd (foto 3.9).

Foto 3.9 Verdergaande erosie gat rechterzijde trap.

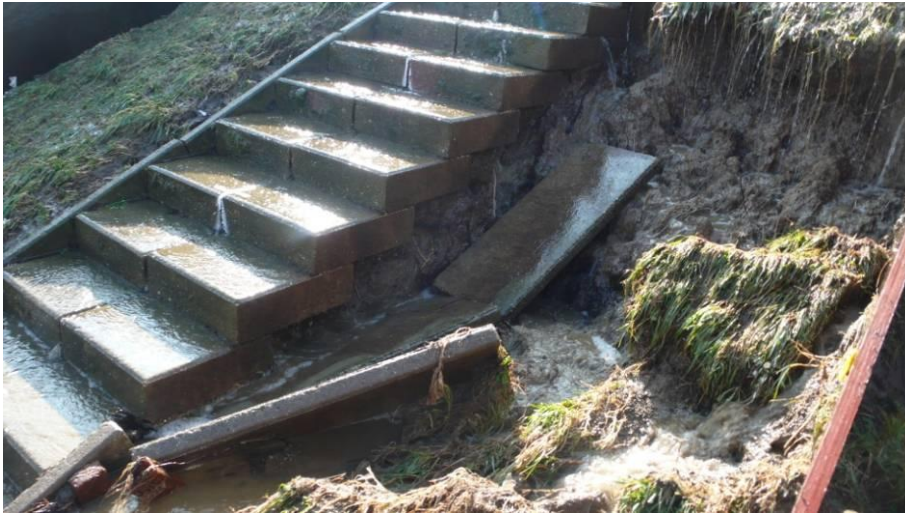
Na 3 uur en 18 minuten sloegen er bij golf 236 (volume ≈ 2000 l) 3 opsluitbanden uit (zie foto 3.10), waardoor verdergaande erosie van de klei onder de trap kon plaatsvinden. Hierdoor werd de ondermijning van de treden van de trap versneld.

Foto 3.10 De eerste opsluitbanden slaan eruit bij golf 236.

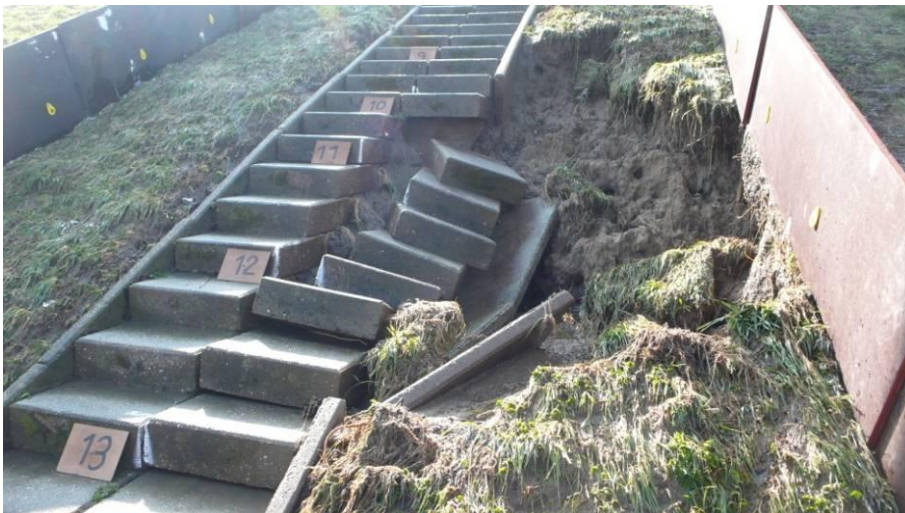
Uiteindelijk vielen een aantal treden van de rechterzijde van de trap in het gat (zie foto 3.11) dat steeds dieper werd en zich langzaam uitbreidde richting de kruin van de dijk.

Foto 3.11 Instorten van de treden van de trap

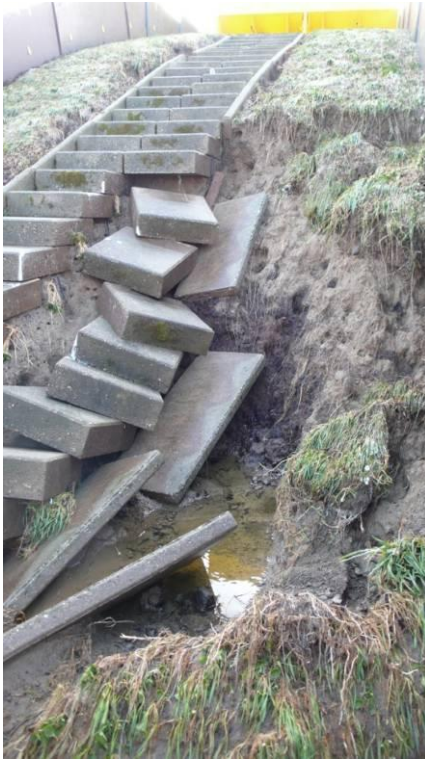
Gedurende deze proef sloeg een vierde opsluitband eruit. Enkele minuten later vielen weer een aantal ondermijnde traptreden in het gat dan steeds dieper werd (zie foto 3.12). Ter hoogte van vak 6B sloeg een langs de opsluitband geslagen paaltje eruit. Enkele golven later verzakte de opsluitband en week naar buiten (zie foto 3.13).

Foto 3.12 Steeds meer treden worden ondermijnd en vallen in het gat

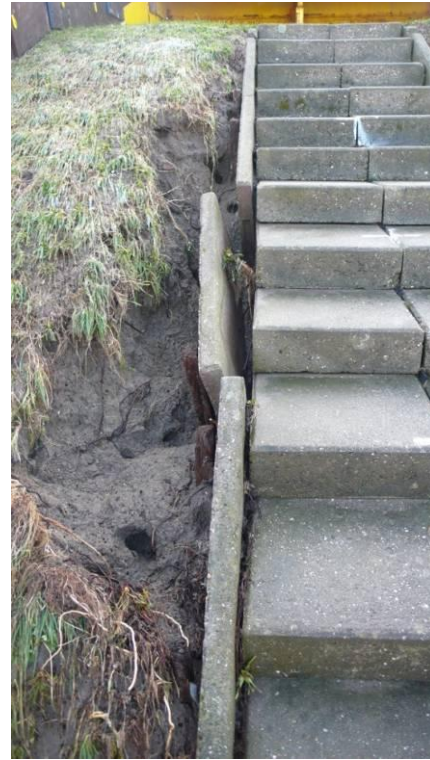
Foto 3.13 Verzakking opsluitband vak 6b

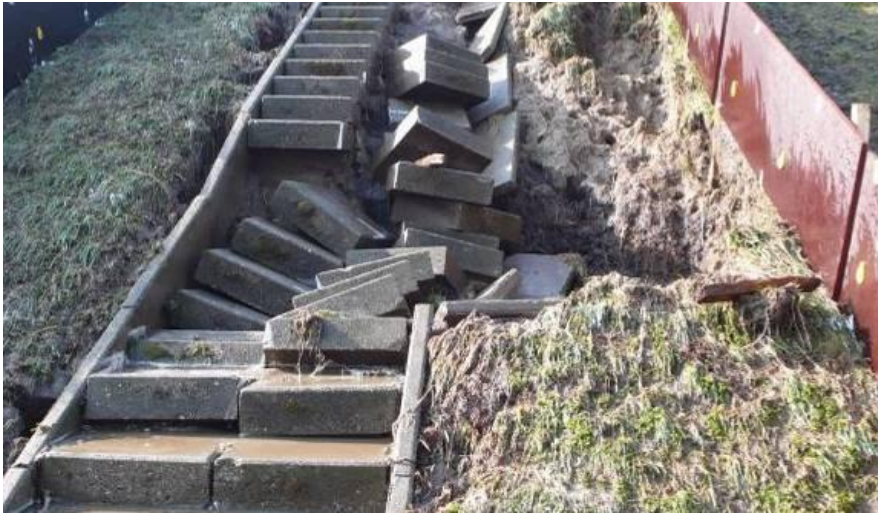
Het erosiegat aan de rechterkant van de trap breidde zich steeds verder uit naar de kruin. Gedurende de proef sloegen meerdere opsluitbanden weg, waardoor meerdere traptreden in het gat vielen. Ook de treden aan de linkerzijde van de trap werden ondermijnd en vielen uiteindelijk in het gat (zie foto 3.14).

Foto 3.14 Verdergaande erosie en instorting van de trap

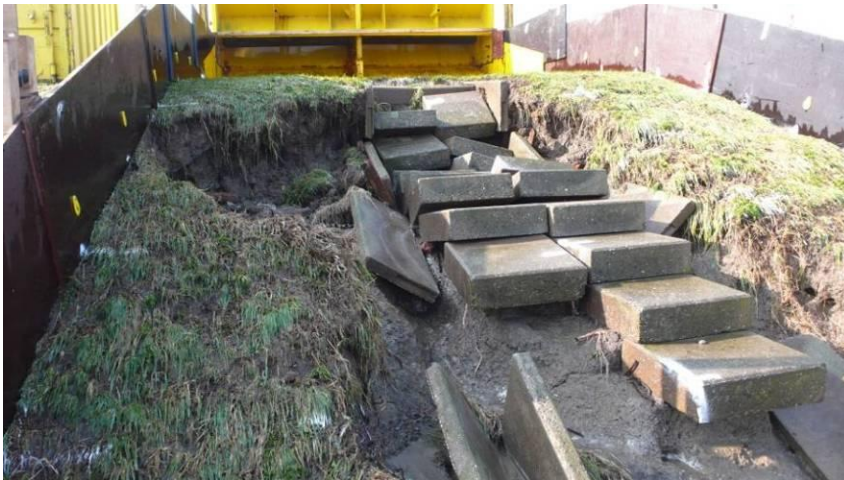
Ook net onder de kruin sloegen aan weerszijden van de trap de opsluitbanden eruit. Door ondermijning van de betonblokken vielen steeds meer treden in het door erosie ontstane gat. Het gat aan de linkerkant van de trap had zich ondertussen ook uitgebreid tot aan de geleideschotten en werd alsmaar dieper (zie foto 3.15).

Foto 3.15 Instorting van de trap ter hoogte van de kruin

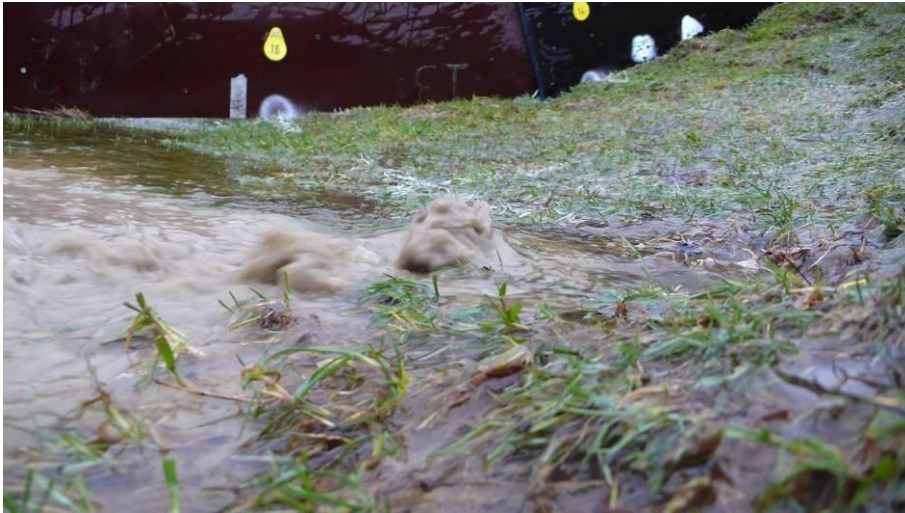
Tijdens de eerste 2 uur wordt de grasmat langzaam steeds opener, maar er treden geen grote veranderingen op. In het laatste uur begint uit het mollengat (15D) water met zand te stromen. In de laatste 10 minuten van de eerste sessie van 2 uur ontstaat t.p.v. een mollengat in vak 16B een heftige zandvoerende 'wel' (zie foto 3.18). In het bovenliggende talud is dan nog geen gat te zien waarin het water verdwijnt dat de zandvoerende wel voedt. Kennelijk is het geïnfiltreerd water dat bij het mollengat in 16B een uitweg vindt. Aan het einde van de eerste sessie heeft zich benedenstrooms van genoemde wellen al een behoorlijke hoeveelheid zand afgezet (zie foto 3.18).

Foto 3.18 Uitspoeling zand ter hoogte van vak 16b

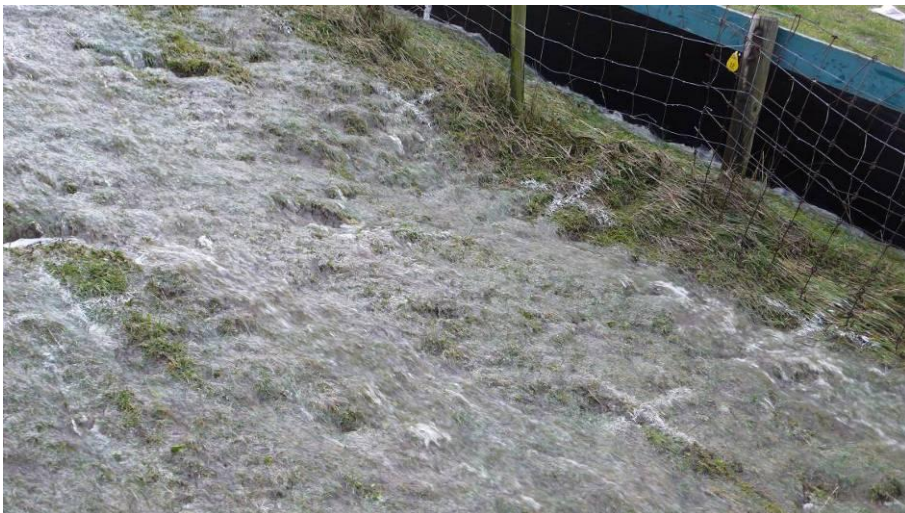
In deze sessie nam de zandvoerende wel toe en werden significante hoeveelheden zand uit het talud afgevoerd. Al snel begon de grasbekleding in vak 12C over een oppervlak van meerdere vierkante meters zienderogen te zakken (zie foto 3.19). Dit viel samen met het openen van de mollandang op 10 m (strook B). Hierdoor verdwenen grote hoeveelheden water in het talud, waarbij het gat snel groter en dieper (0,5 m) werd.

Foto 3.19 Verzakking talud genomen in de tweede sessie na 20 minuten

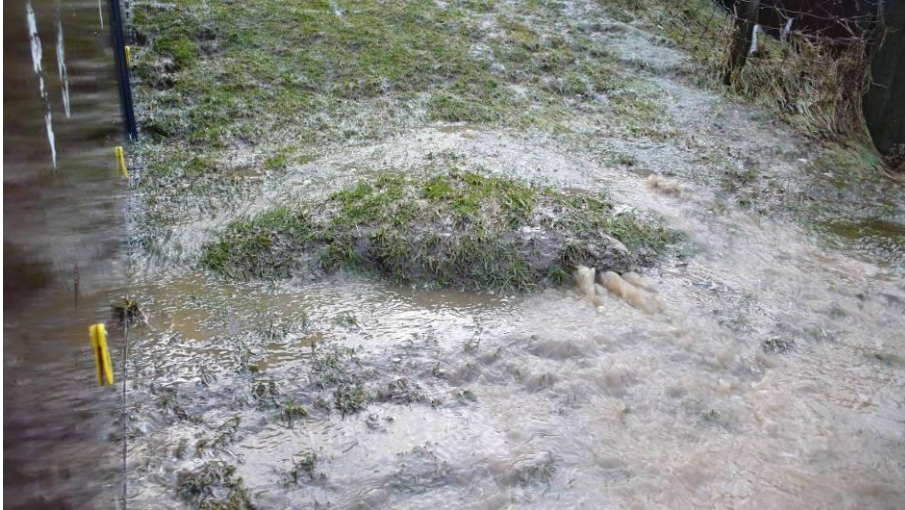
Vanaf dat moment kwam het bezwijken van het binnentalud in een stroomversnelling. De grote hoeveelheden water die in het talud verdwenen zorgden voor een toename van de grondwaterdruk bij de teen waardoor de wel steeds heftiger werd en steeds meer zand afvoerde. Het uitspoelen van zand onder de kleilaag het verliep daardoor ook steeds sneller. Na iets meer dan een half uur liep de grondwaterdruk ter plaatse van de zandvoerende wel (16B) zodanig op dat de aanwezige graszode over een oppervlak van een kleine vierkante meter omhoog werd gedrukt (in de vakken 15a/15b en 16a/16b). Dit verschijnsel, het zo genaamde

opbolmechanisme (zie ook foto 3.20), was eerder opgetreden bij proeven op de Friese Waddenzeedijk.

Foto 3.20 Opbolmechanisme

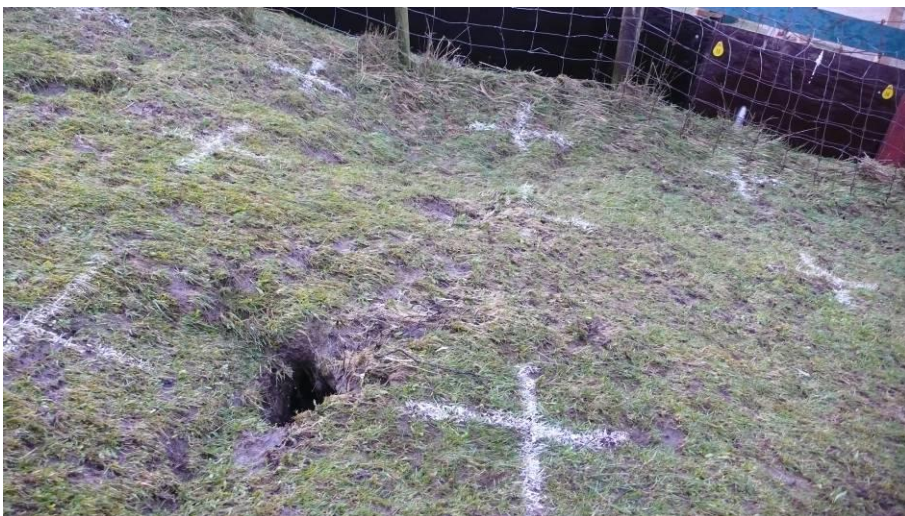
Door de aanwezige gaten liep de opbolling tussen de golven door weer grotendeels leeg, waardoor deze uiteindelijk niet knapte, maar langzaam volliep met gronddeeltjes. Het gevolg was dat de activiteit van het opbolmechanisme langzaam terug liep. Wel werd de zandvoerende wel steeds heftiger. Ondertussen werd het gat in vak 11B snel groter en de zandvoerende wel steeds heftiger. Als gevolg van het wegspoelen van het onderliggende zand zakte het er bovenliggende talud langzaam in elkaar. Na ongeveer 40 minuten braken de eerste brokken grond uit het in 11B ontstane gat (zie foto 3.21). Circa 10 minuten later gebeurde dat op die locatie op grote schaal en werd het erosiegat snel groter. Het ontstane gat breidde zich langzaam uit naar boven (zie foto 3.22).

Foto 3.21 Ter hoogte van vak 11B ontstaat een gat

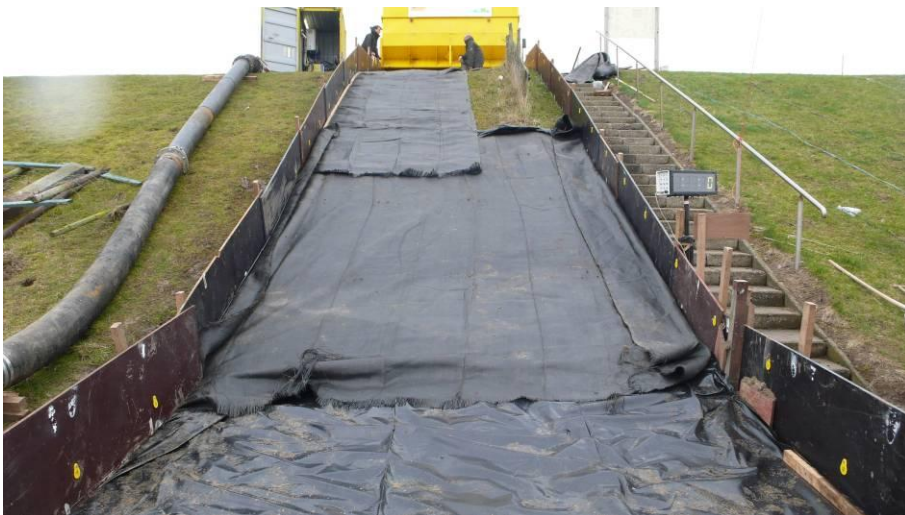
Om alsnog de invloed van de afrastering te kunnen beproeven is in overleg met de beheerder besloten het beschadigde en herstelde talud af te dekken. Hiertoe is het talud vanaf 8 meter over de volledige breedte afgedekt. Bovendien is vanaf de uitstroomopening (0 m) van de simulator het linkerdeel van het talud over een breedte van 2,5 m (strook A, B en de helft van C) afgedekt met geotextiel (zie foto 3.27).

Foto 3.27 Bescherming hersteld talud met geotextiel

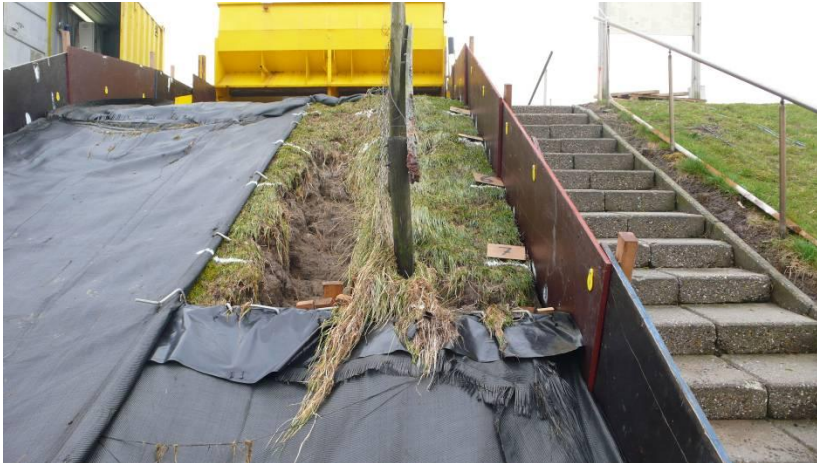
Foto 3.29 Erosie toplaag

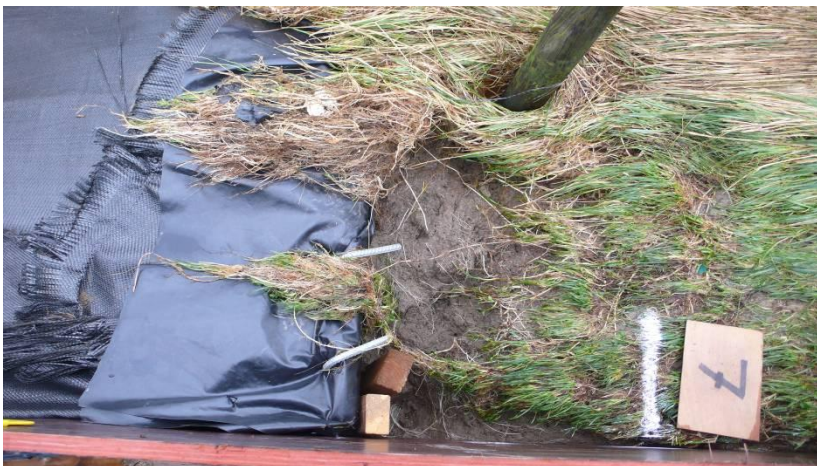
Foto 3.30 Randeffect ter plaatse van geleideschot

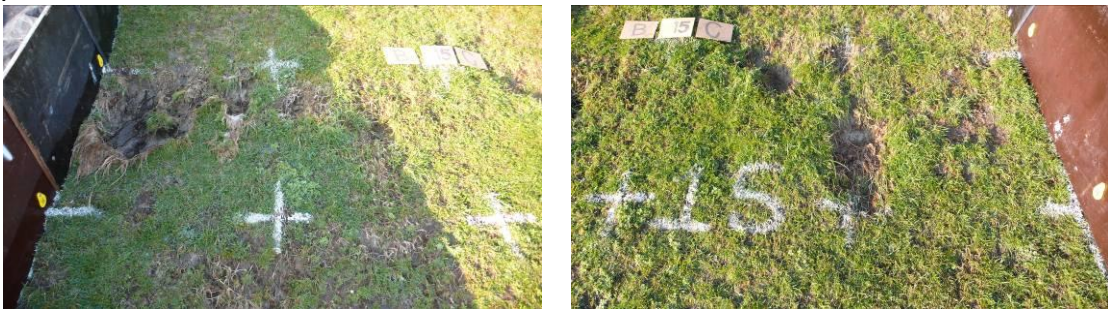
Na 6 uur is het grootste gedeelte van het talud niet of nauwelijks veranderd t.o.v de situatie na 4 uur. Veranderingen op het talud bevinden zich in de vakken 10B, 11B, 11C en 11. Daar zijn nu 4 gaatjes met een diepte van 5 cm bijgekomen. In de vakken 15A (20 cm), B (12 cm), C (12 cm) en D (10 cm) is de diepte van de erosiegaten toegenomen (zie foto 3.34). Verder zijn er geen opzienbare veranderingen.

Foto 3.34 Erosiegaten direct na de teen

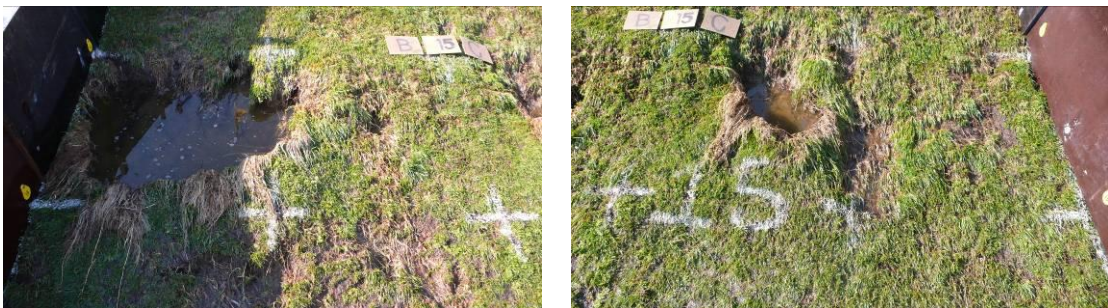
Na 2 uur is feitelijk alleen de situatie in 15A en 15C echt veranderd. Vrijwel gehele grasmat in vak 15A is weg en de diepte is circa 22 cm (zie foto 3.35). In vak 15C is nu ook een sprake van serieuze erosie, waarbij alleen de diepte niet echt toegenomen is.

Foto 3.35 Serieuze erosie direct na de teen

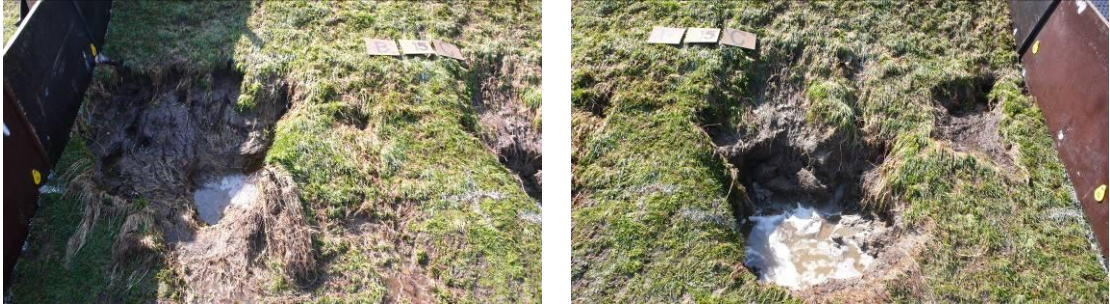
Na 2 uur is feitelijk alleen weer de situatie direct na de teen echt veranderd. Behalve in vak 15 B is de gehele teen vrijwel bezweken (zie foto 3.36).

Foto 3.36 Het ontstaan van gaten direct na de teen

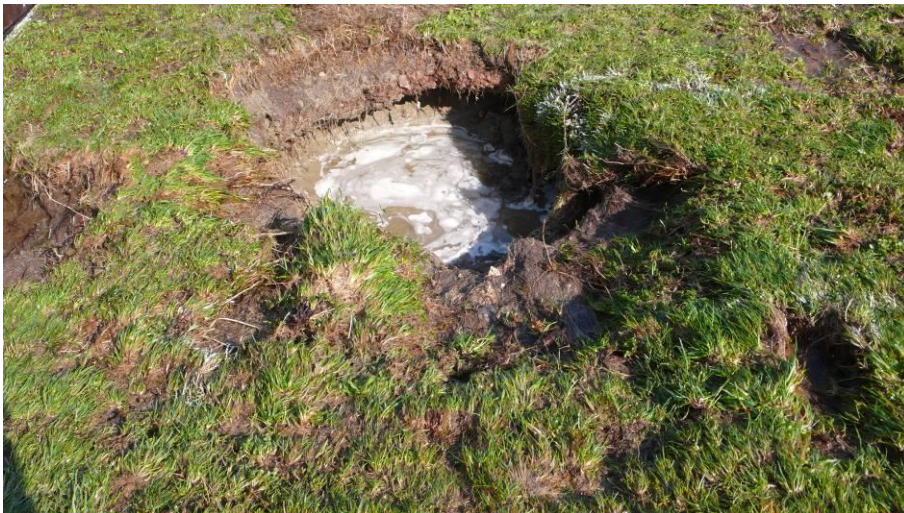
In vak 15A is in de rechter onderhoek een serieus gat ontstaan. Op de grens tussen 15C en 16C is een gat tot op het zand ontstaan (zie foto 3.37)

Foto 3.37 Een gat tot op het zand (van bovenaf gezien)

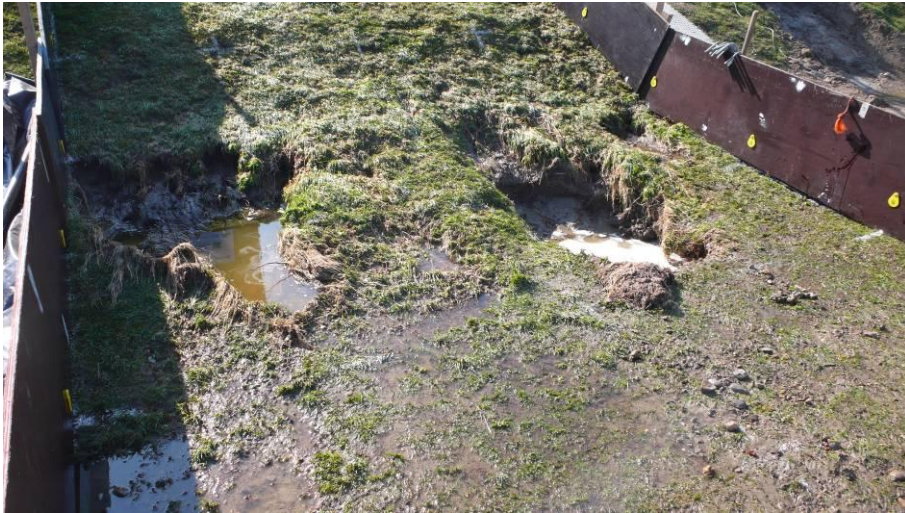
Tijdens de derde sessie is de proef na 45 minuten gestaakt omdat de teen op het punt stond om serieus te bezwijken (zie foto 3.38). Vervolgens is de teen vanaf 13 m afgedekt eerst met stalen roosters (hekwerkelementen) om de gaten te overbruggen en vervolgens met geotextiel. Het doel hiervan was om het bezwijken van het talud verder te kunnen onderzoeken.

Foto 3.38 Teen is vrijwel bezweken

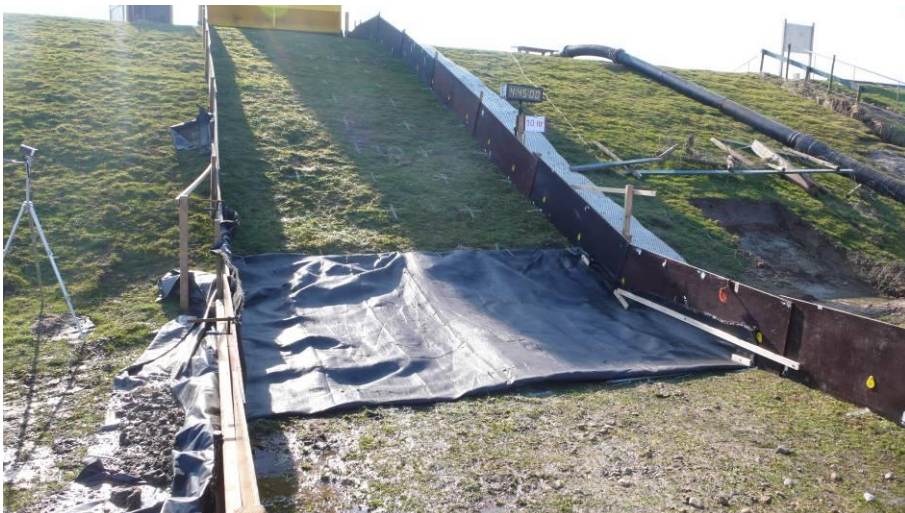
Foto 3.39 Afdekking teen talud

Nadat de gaten waren afgedekt (zie foto 3.39) is de proef hervat om de laatste sessie van 2 uur af te ronden.

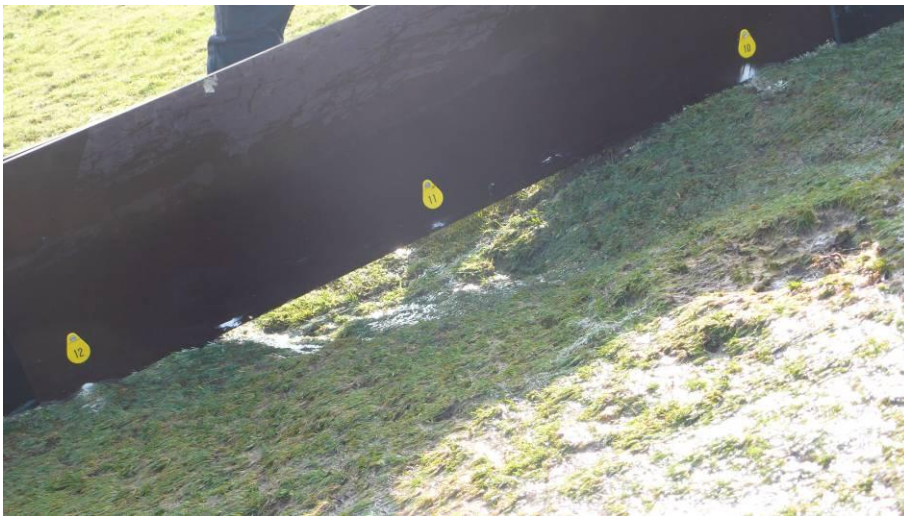
De proef is na het aanbrengen van het geotextiel weer hervat en vrijwel direct na de eerste golven zakte ter hoogte van vak 12A het talud zienderogen (zie foto 3.40). Blijkbaar werd dit gedeelte van het talud ondermijnd door het wegspoelen van het zand).

Foto 3.40 Het talud ter hoogte van vak 12A zakt

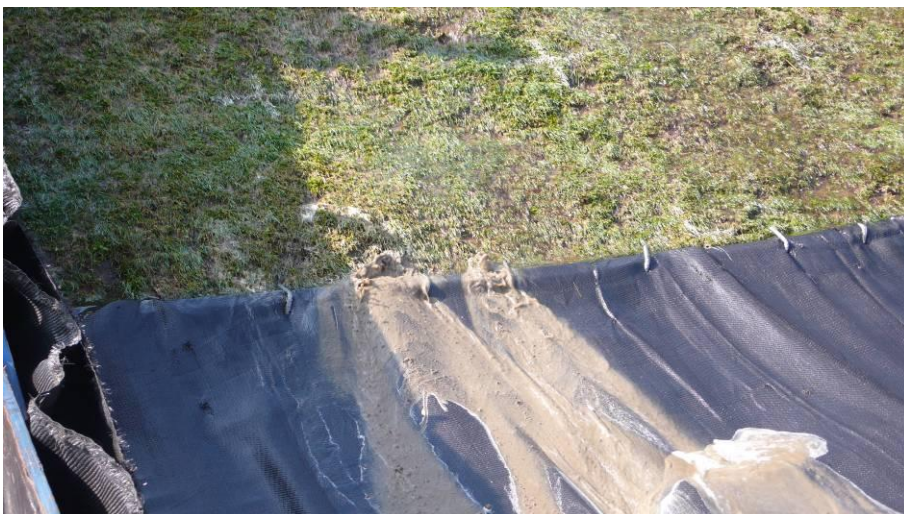
Ruim 35 minuten na het begin van de tweede sessie ontstond vlak boven de aangebrachte teenbescherming een zandvoerende wel (zie foto 3.41). Deze wel ontwikkelde zich vervolgens in een half uur tot een forse "spuiter" van een zand watermengsel (zie foto 3.42) dat steeds hoger en hoger spoot (op het laatst tot een hoogte van 0,4 m).

Foto 3.41 Zandmeevoerende wel boven afdekking teen talud

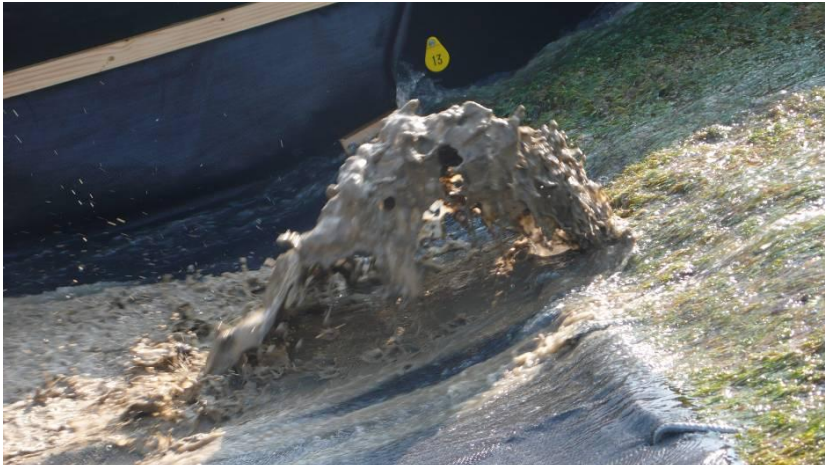
Foto 3.42 Spuiter

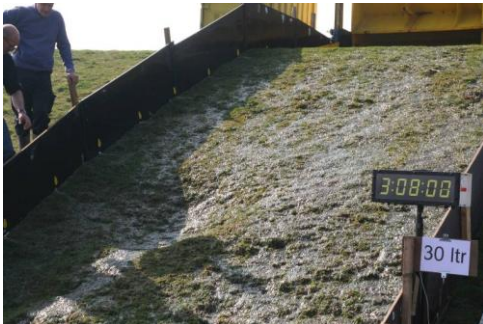
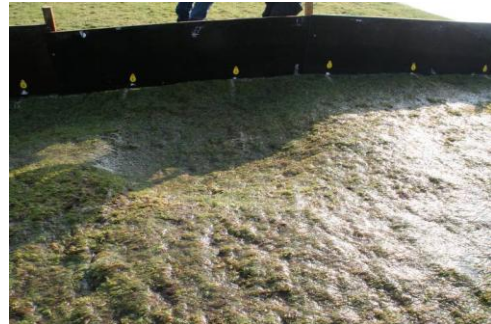
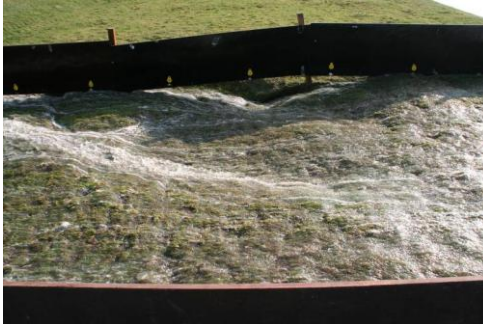
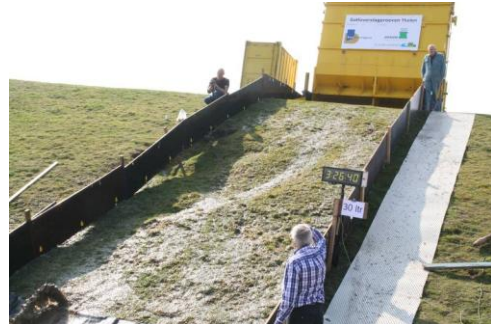
Ondertussen zakte het bovengelegen talud over een groot oppervlak en kwam en steeds meer trekspanning op de graszode te staan (zie foto 3.43). Ook buiten het proefvak zakte het talud wel met een halve meter.

Foto 3.43 Het inzakken van het talud

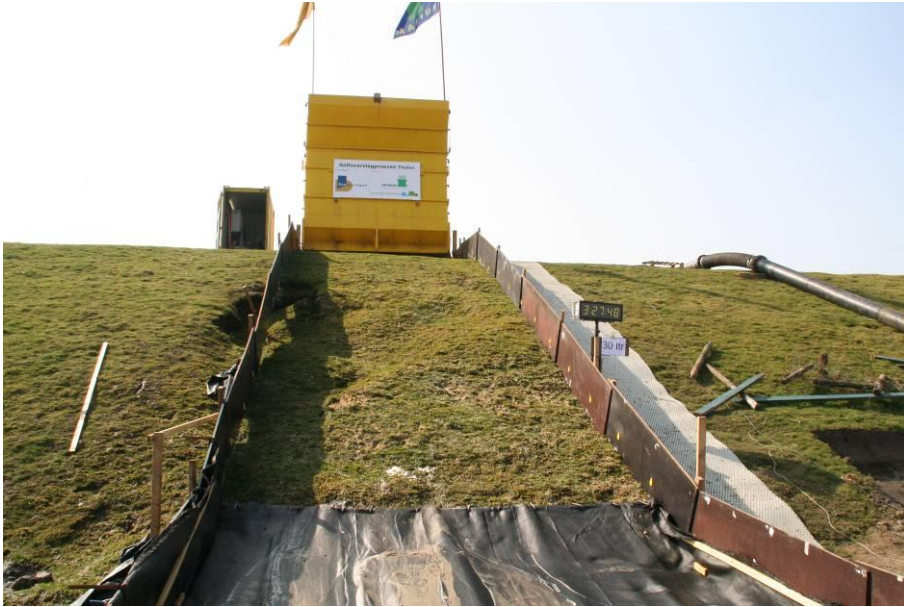
Na een laatste grote golf is na bijna 3 uur en 28 minuten de proef definitief gestaakt. Dit viel samen met het moment waarop de grasmat ter hoogte van 6, 7 en 8 m zowel in het proefvak als daarbuiten scheurde (zie foto's 3.43 t/m 3.46)

Foto 3.46 Eindbeeld proefstrook 4

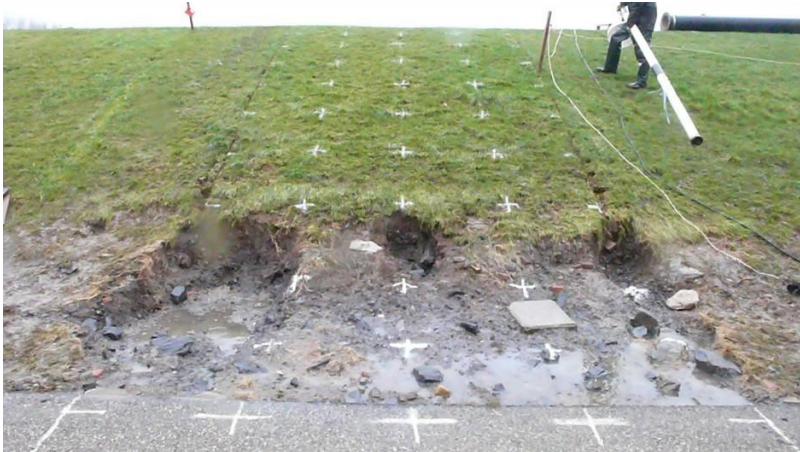
proef definitief te beëindigen. In die eindsituatie blijkt de grasmat van het buitentalud vanaf vak 6 niet of nauwelijks te zijn aangetast. De erosie heeft zich beperkt tot de zone vanaf het asfalt tot en met vak 5 (zie foto 3.49). Direct na de rand van het asfalt komt de erosiediepte tot 14 cm, en plaatselijk is er tot 15 cm ruimte onder het asfalt ontstaan. Verder is de gemiddelde slijterosie in de aansluitende zone van de vakken 3, 4 en 5 10 tot 15 cm. Ter plaatse van de overgang vak 5B/C, in het midden van de proefstrook dus, is een erosiekuil ontstaan die ca. 45 cm diep is. In 5A is ter plaatse van het geleideschot een gat van 50 cm diepte ontstaan. Aan de linker kant, in de vakken 3D, 4D en 5D is een langgerekte erosiekuil (2,5 m) ontstaan met een diepte die varieert van ca. 45 cm in 5D tot 20 cm in de overgang 3/4D. In vak 5 is over de gehele breedte een steile rand ontstaan, waarboven de grasmat nagenoeg onaangetast is en waaronder het gras volledig ontbreekt.

Foto 3.50 Eindresultaat oploopproof

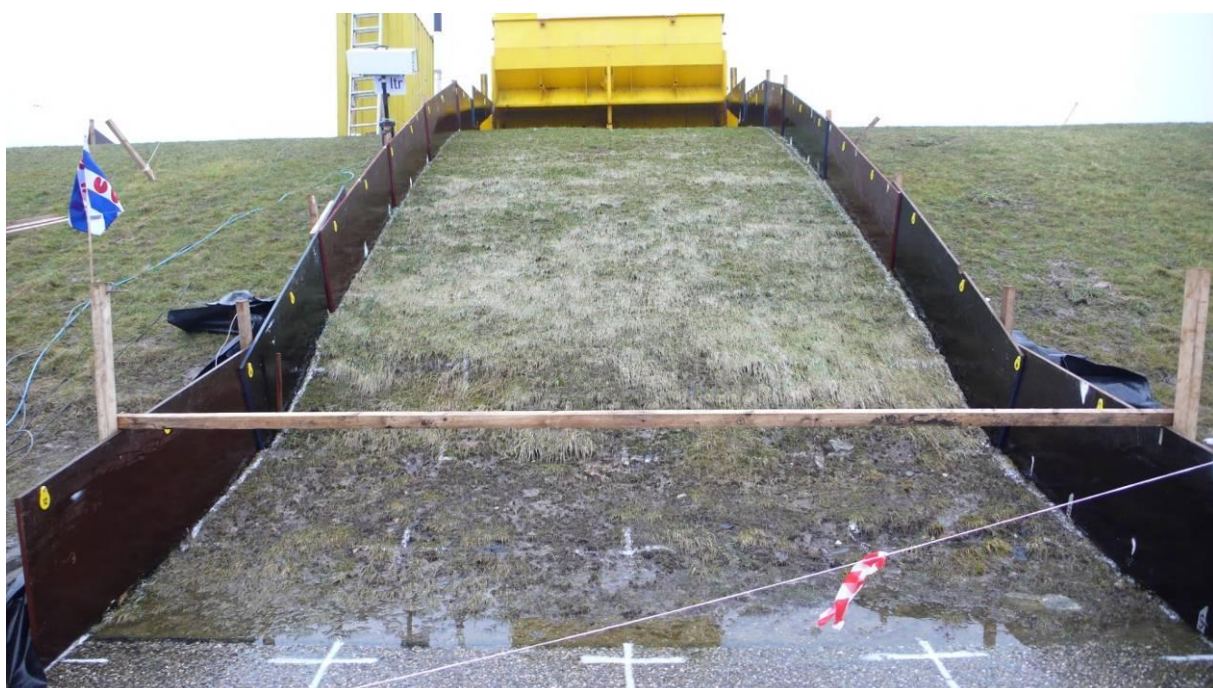
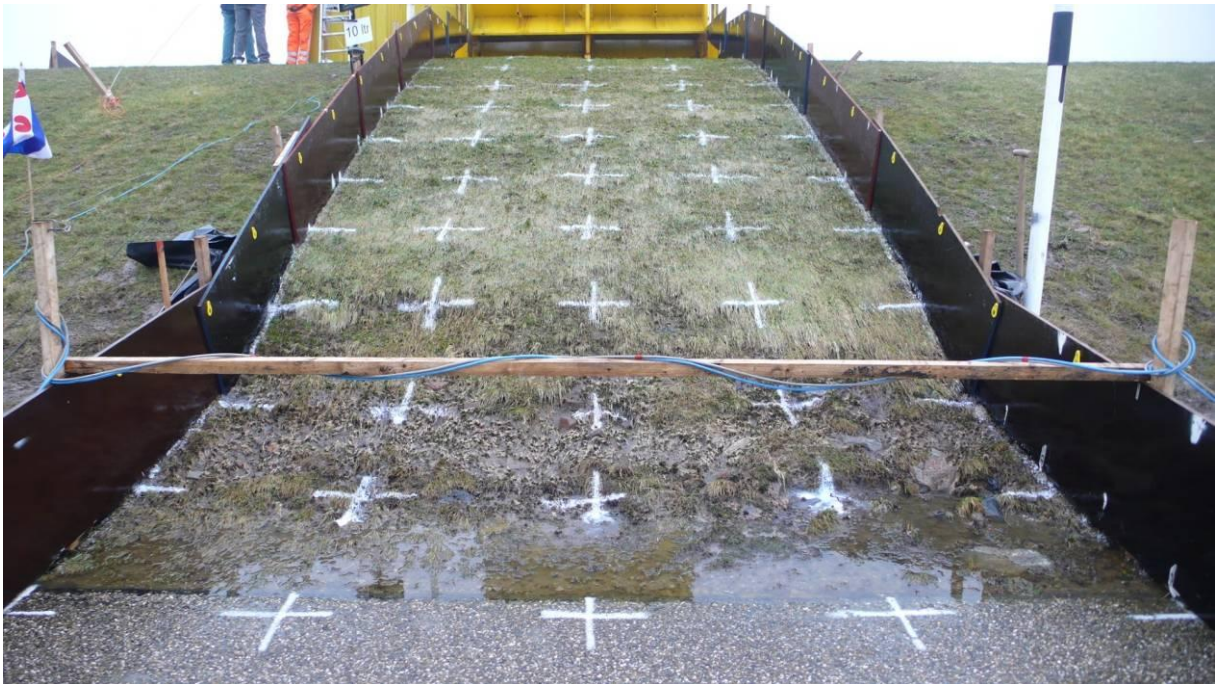
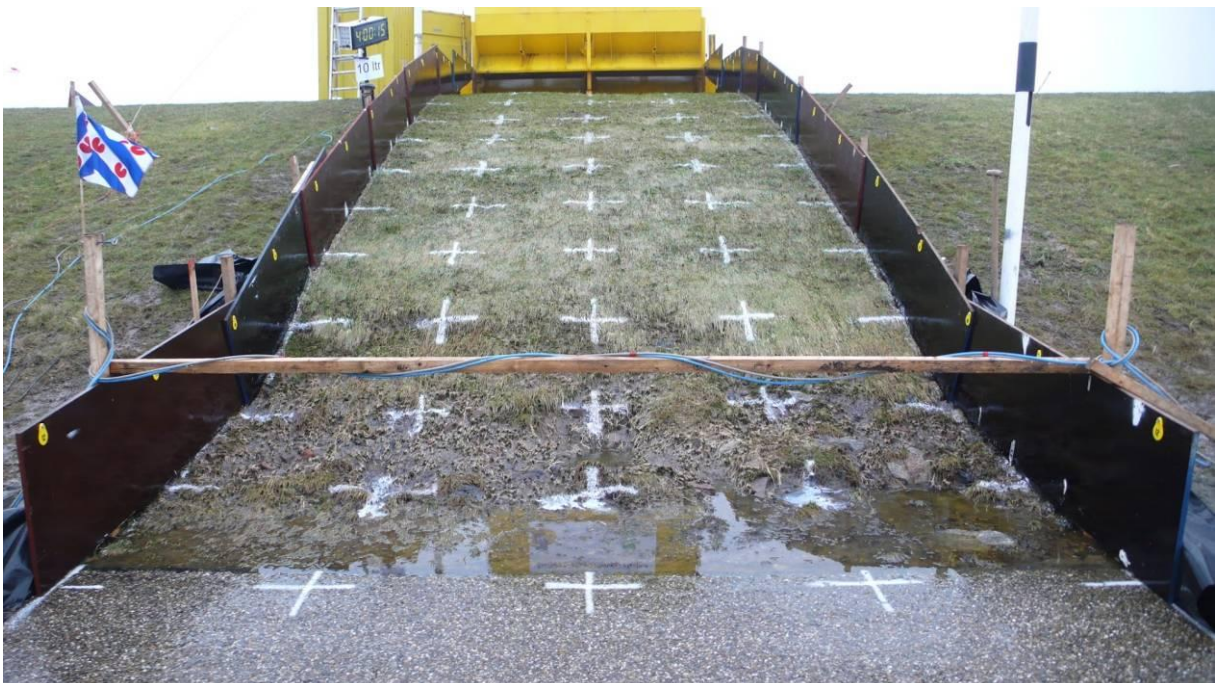
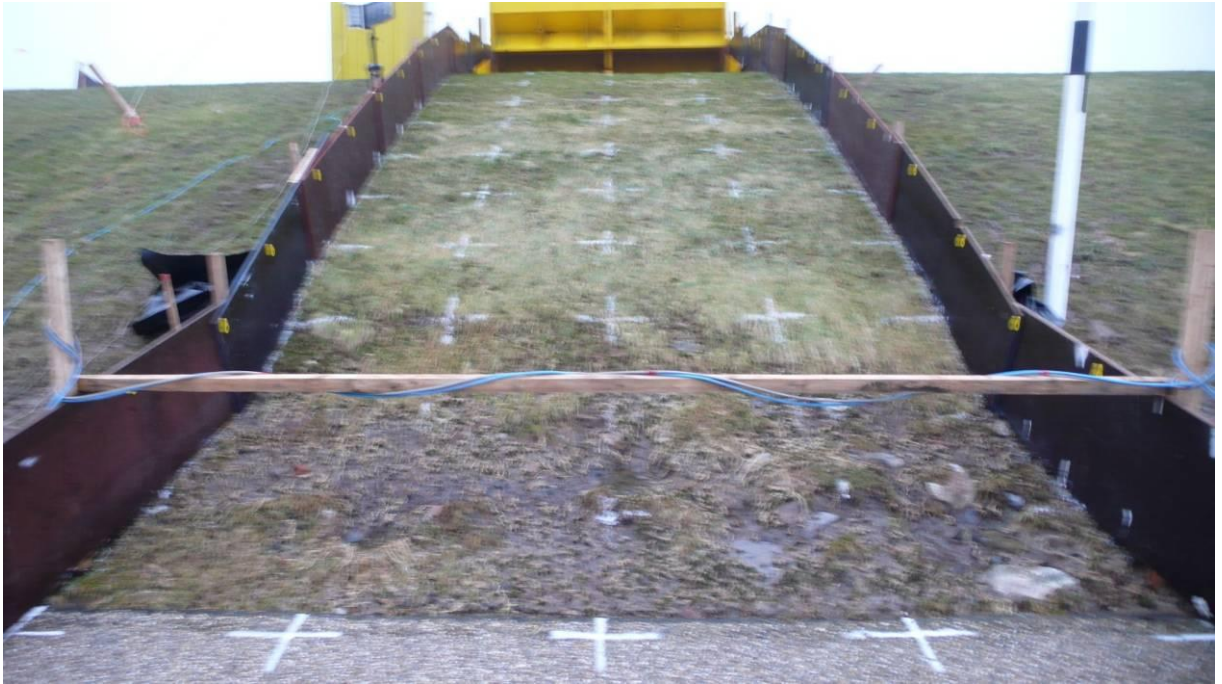
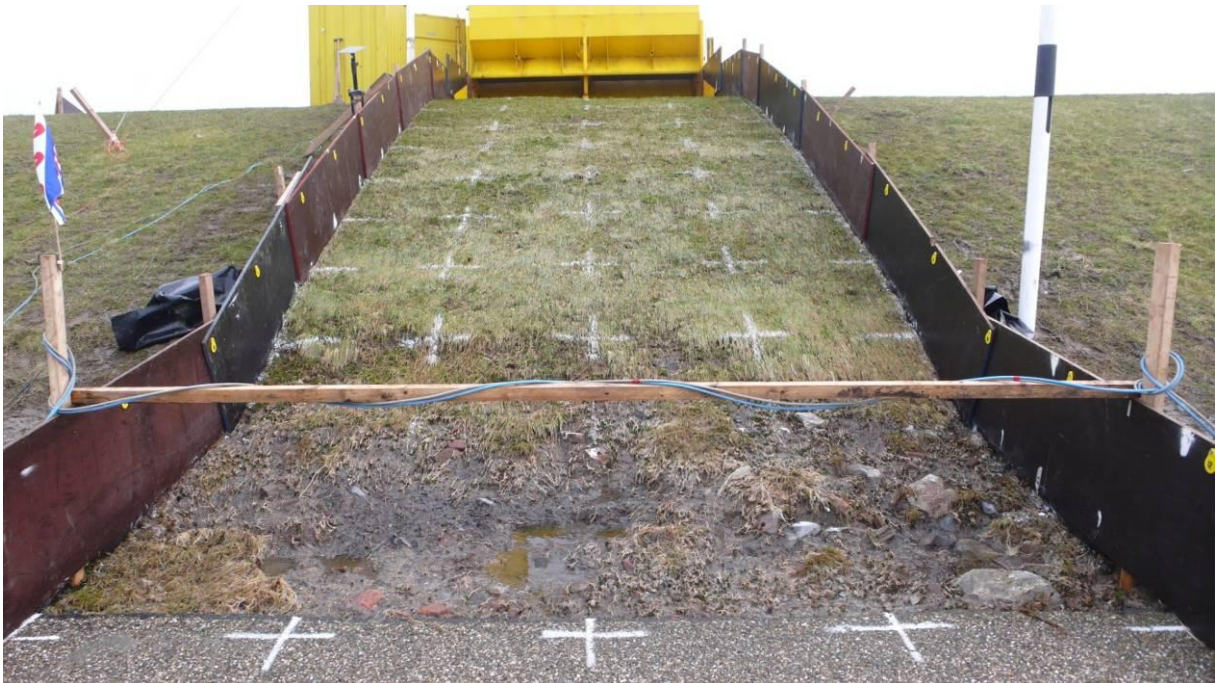
Na de proeven met deze overslagdebieten zijn op het talud (tot 9 m) weinig veranderingen zichtbaar. Aan het eind van de 10 l/s per m proef zijn een aantal kalige plekken ontstaan en worden stenen aan het oppervlak zichtbaar.

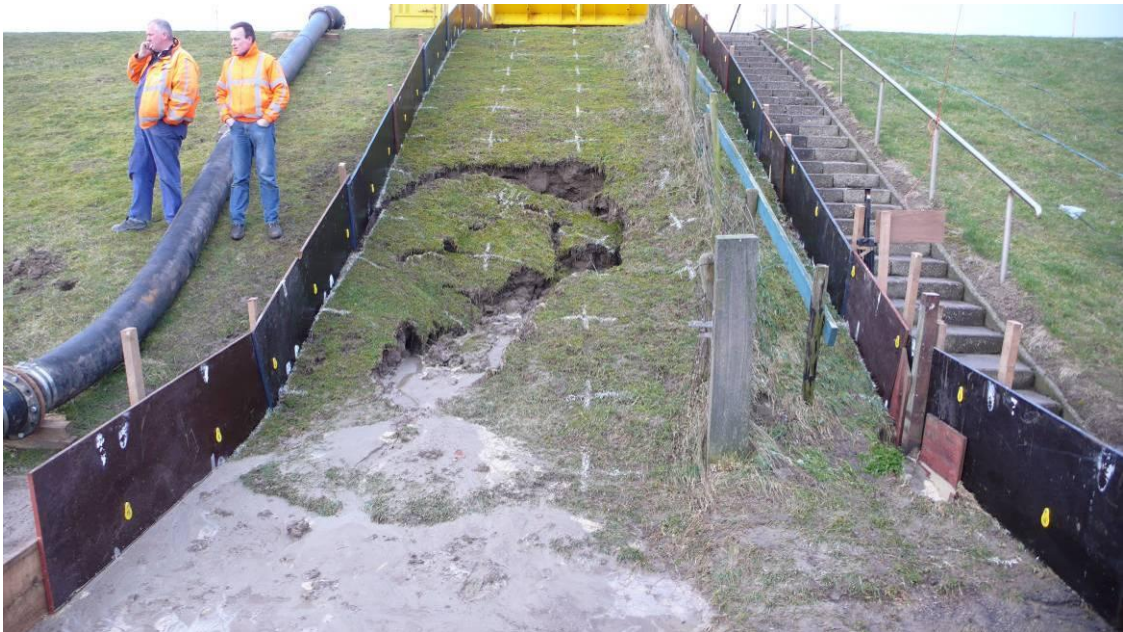
Na 5 l/s per m (einde proef)

Na de derde sessie is de erosie in de vakken 3, 4 en 5 verder licht toegenomen. Gemiddeld is ca. 5 cm weggesleten. In strook 3 zijn erosiedieptes tot 7 cm ontstaan en is opvallend dat, net als bij de overslagproef van proef 1, een smalle rand (ca. 3 cm) direct tegen het asfalt erosie vertoont tot 4 cm. De lichtgekleurde slakkenfundering is daarbij zichtbaar geworden. Verder is er sprake van een lichte doch doorgaande ontwikkeling in de slijterosie in de niet of nauwelijks begroeide stoken aansluitend aan het asfalt. De 3 meest opvallende erosieplekken zijn:

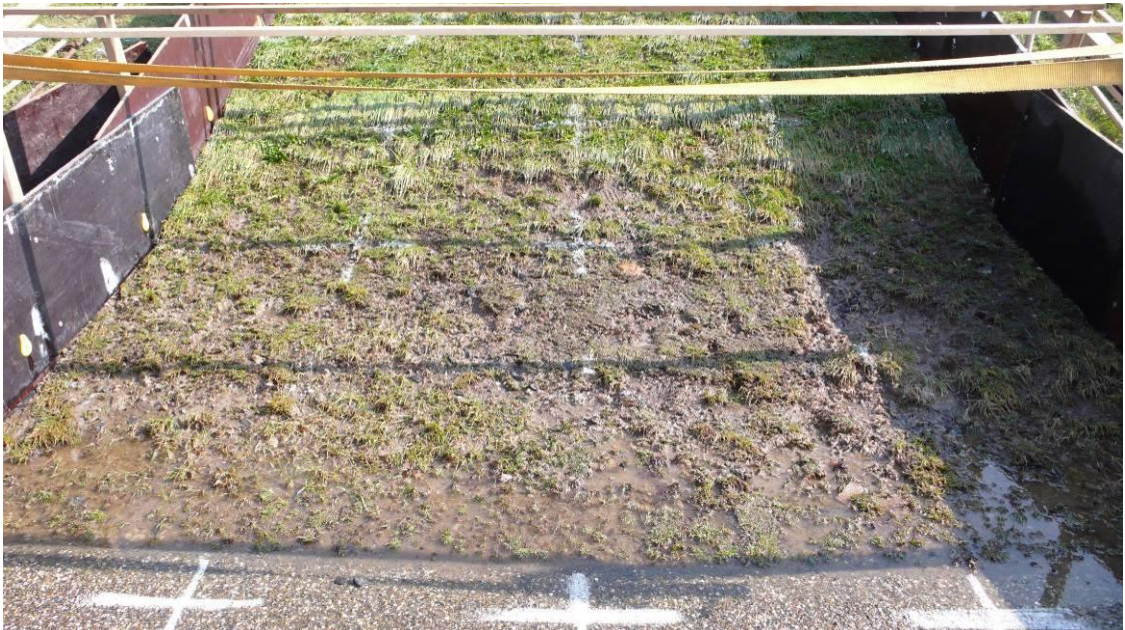
Na proef met vuldebiet 10 l/s

Aan het eind van eerste sessie was er aan de linker kant van de teststrook (vak A3) een begin van ondermijning van de asfaltverharding ontstaan. Om te voorkomen dat bij de volgende sessie de oploopproof, zoals bij de overslagproeven op proefstrook 1, voortijdig zou moeten worden gestopt. is de ondermijning afgedicht met snelcement (zie foto 3.48). In deze sessie is het begin van erosie wat uitgebreid. Naast een algehele lichte toename van de slijterosie in de vakken 3, 4 en 5 zijn in de vakken 3B, 4A, 4C en 5B ter plaatse van de ondertussen kale plekken gaatjes van resp. 10 cm, 8 cm, 8 cm en 11 cm diepte ontstaan. Daarnaast is op de overgang 4 A/B een bij de versterking achtergebleven Haringmanblok van 40 x 40 cm² zichtbaar geworden.

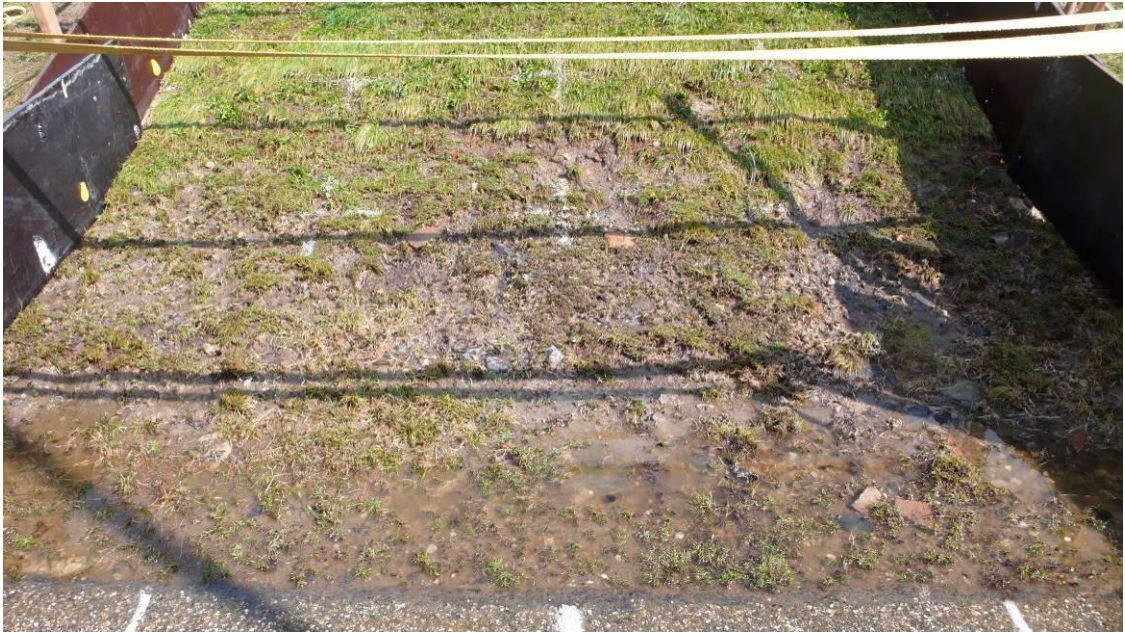
Na proef met vuldebiet 20 l/s (tweede sessie)

In de eerste ca. 3,5 uur durende sessie van deze proef is de belasting op de geleideschotten dusdanig toe dat alle zeilen bijgezet moeten worden om de proefopstelling in stand te houden. Daarnaast neemt de erosie in de vakken 3, 4 en 5 nu snel toe. Met name in het midden en bij beide geleideschotten neemt de erosie diepte toe zodat er naast een algehele slijterosie er 3 afzonderlijke erosiekuilen ontstaan. De erosiekuilen aan de randen zijn deels een gevolg van randeffecten, omdat door een toenemende lekkage onder de geleideschotten door er dwarsstromingen ontstaan. Waar mogelijk is deze lekkage door noodmaatregelen beperkt. Deze ontwikkeling zet zich in de tweede sessie voort en aan het eind van die sessie werd besloten de
