Factual Report

Overslagproeven en ooplooproef Tholen

OPDRACHTGEVER: projectbureau Zeeweringen

24-06-2011

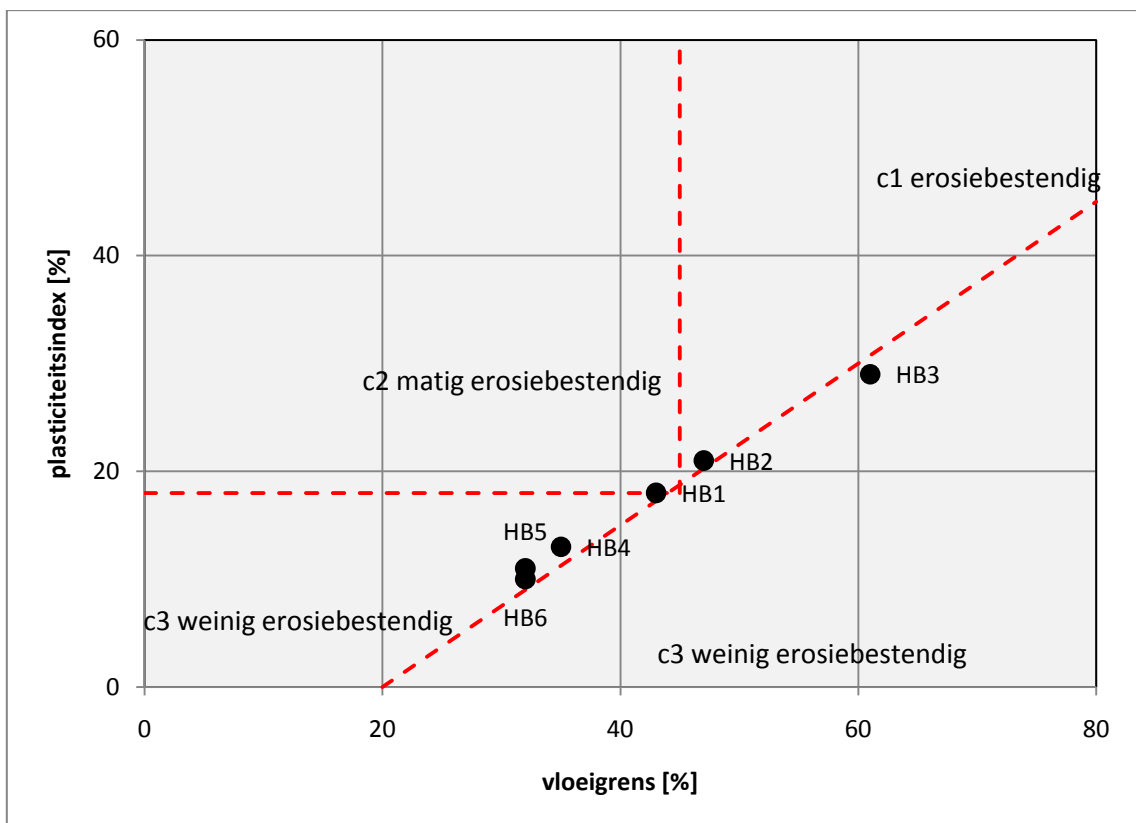
Figuur B5.1 Erosiebestendigheid van de klei in de zode

NB: HB2 bevindt zich net boven de lijn die de scheiding vormt tussen c1 en c3. Opgemerkt wordt dat een andere interpretatie van de parameters ervoor kan zorgen dat het punt ook onder de scheidingslijn komt te liggen en dat de erosiebestendigheid van klei dan 'weinig erosiebestendig' en dus de kwaliteit van alle op het binnentalud genomen monsters behoren tot de categorie c3.

In figuur B5.1 is voor de verschillende bij de handboringen genomen monsters de erosiebestendigheid van de klei in de zode weergegeven. Handboring 1 t/m 3 zijn op het binnentalud gemaakt, handboringen 4 t/m 6 op het buitentalud.
