Polder/Dijkvak  
Haven Colijnsplaat  
dp 1810 – dp 1818

PZDT-M-07043

DEFINITIEF

lder Controle / vrijgave toetsing Haven Colijnsplaat

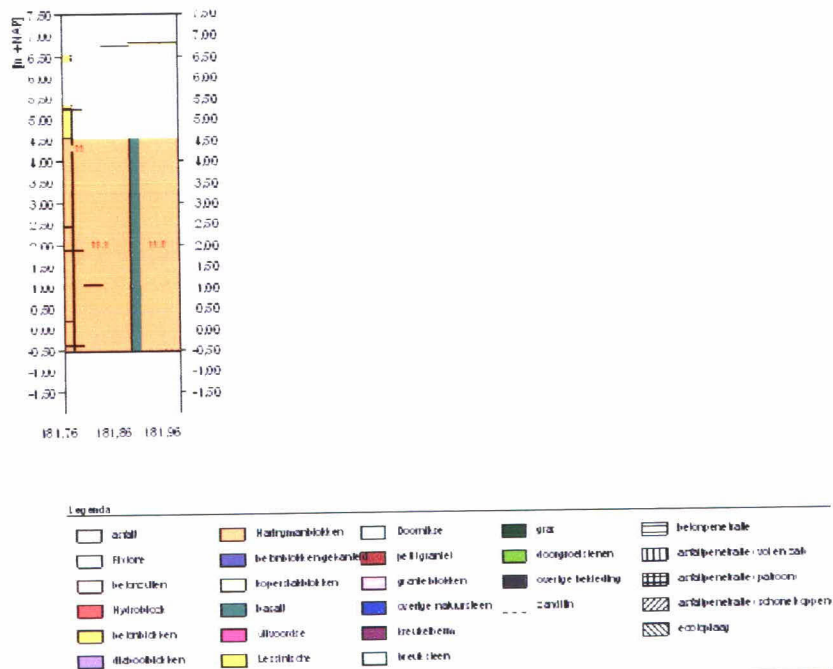
Figuur 4: Bekleding westelijke havendam Haven Colijnsplaat dp 1818

Glooiingskaart met toplaagtypes westelijke havendam Haven Colijnsplaat dp 1818 (dp 1817+60 - dp 1820)

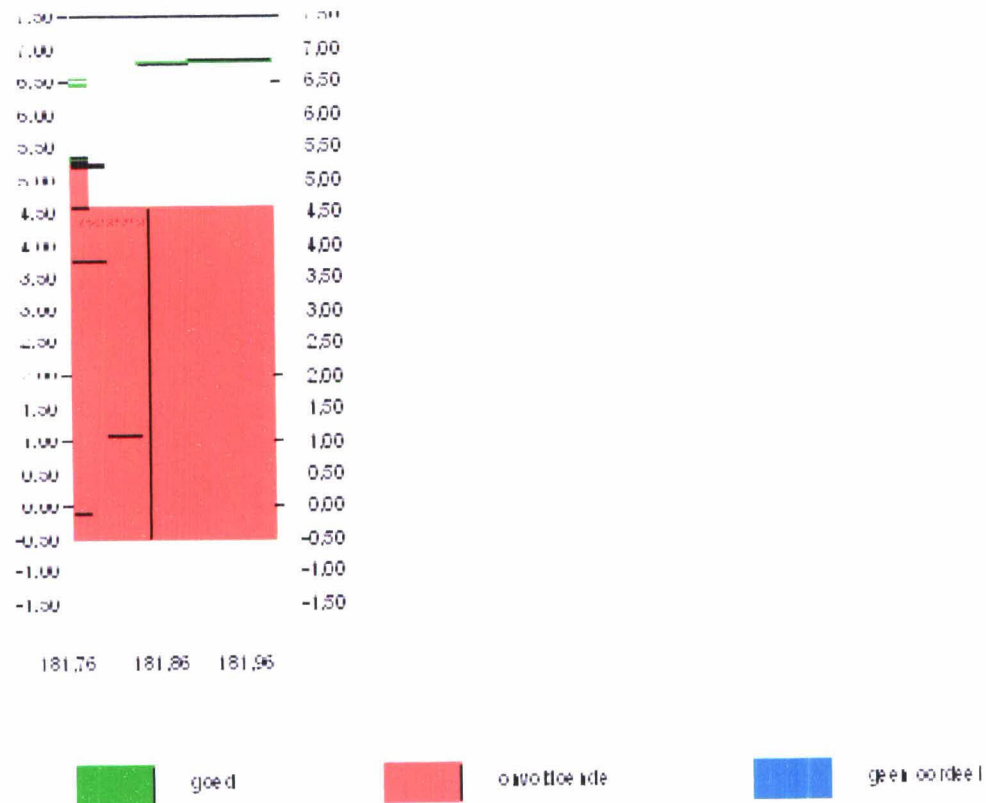
Glooiingskaart met eindscores westelijke haven dam met hernieuwde randvoorwaarden  
 Haven Colijnsplaat dp 1818 (dp 1817+60 - dp 1820)

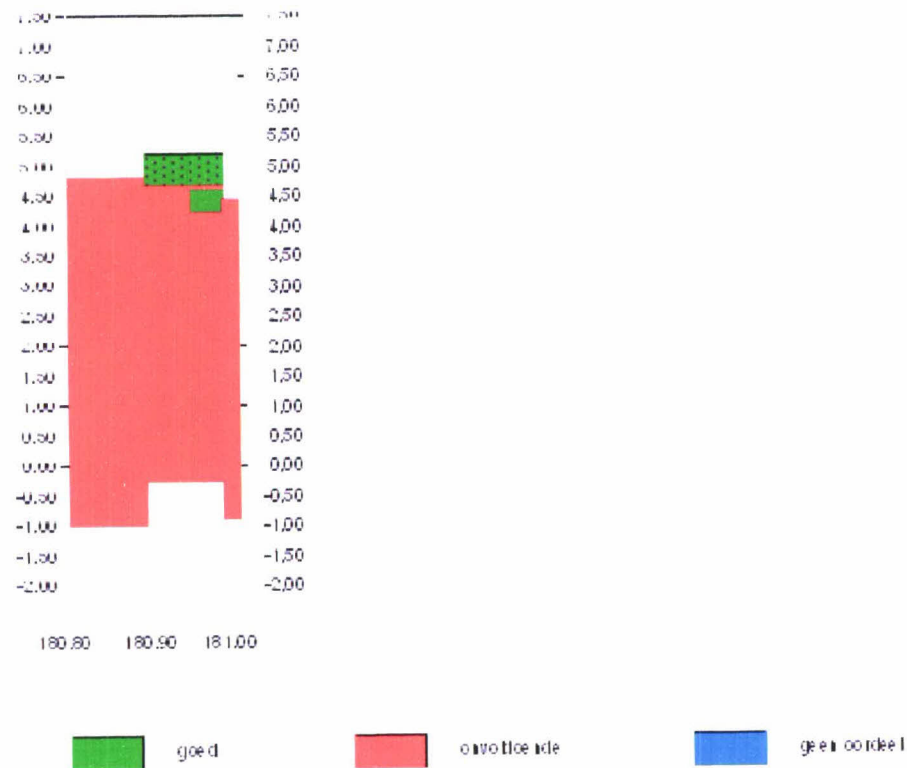
Glooiingskaart met eindscores oostelijke havendam met nauwe havenmondning  
 Haven Colijnsplaat dp 1810 (dp 1808 - dp 1810+20)

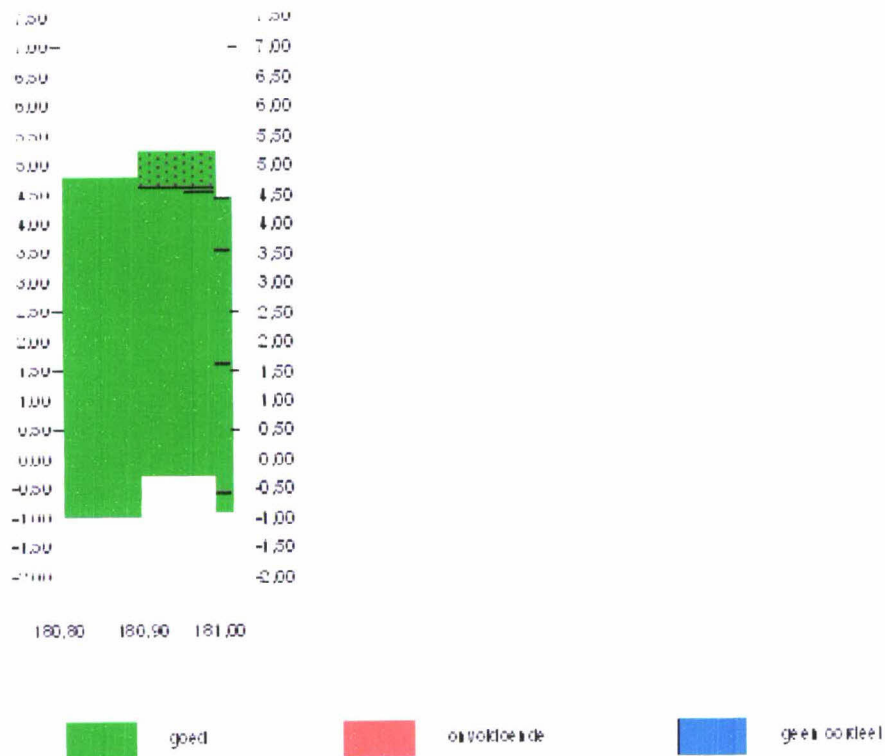
Glooiingskaart met scores afschuiving oostelijke havendam met hernieuwde randvoorwaarden  
 Haven Colijnsplaat dp 1810 (dp 1808 - dp 1810+20)

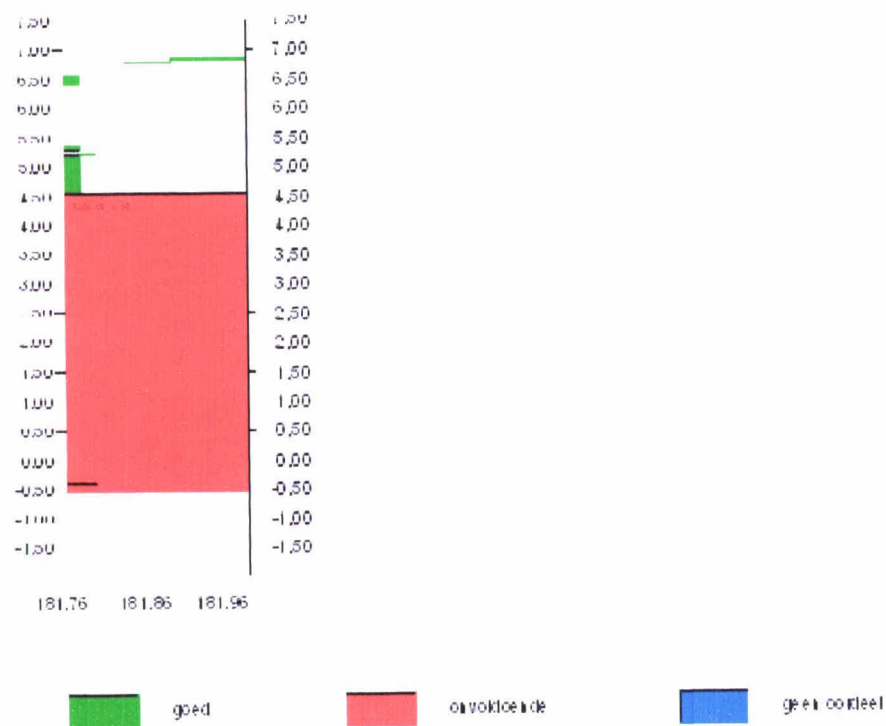
Glooiingskaart met scores afschuiving westelijke havendam met hernieuwde randvoorwaarden  
Haven Colijnsplaat dp 1818 (dp 1817+60 - dp 1820)

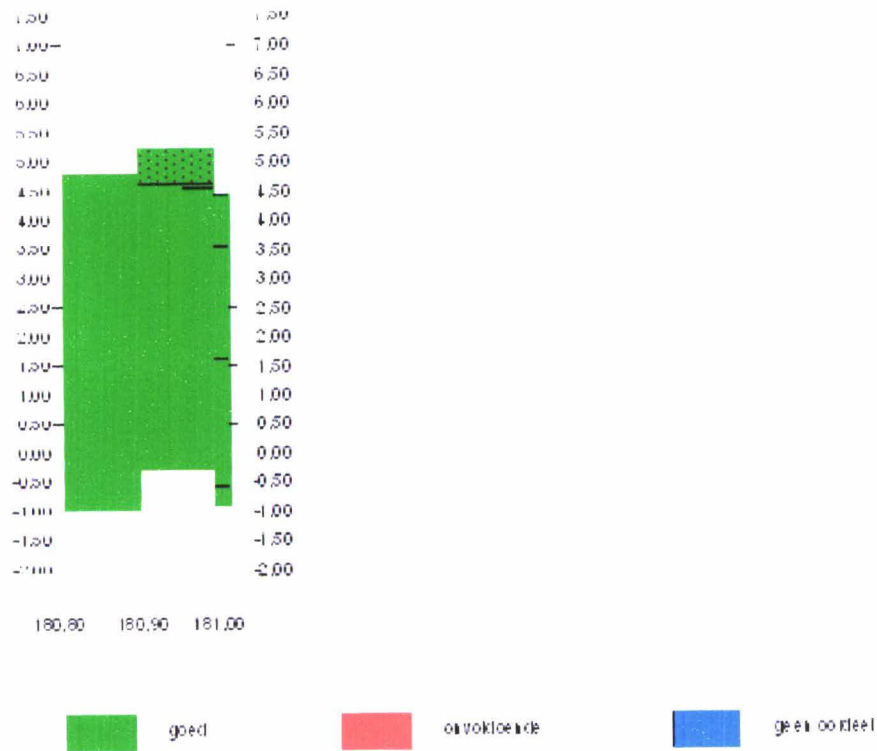
Glooiingskaart met scores afschuiving oostelijke havendam met nauwe havenmonding  
 Haven Colijnsplaat dp 1810 (dp 1808 - dp 1810+20)
