Polder/Dijkvak
Borrendamme / Cauwersinlaag /
Havenkanaal West
dp 0162 – dp 0207

07 december 2006

PZDT-M-xxxxx

DEFINITIEF

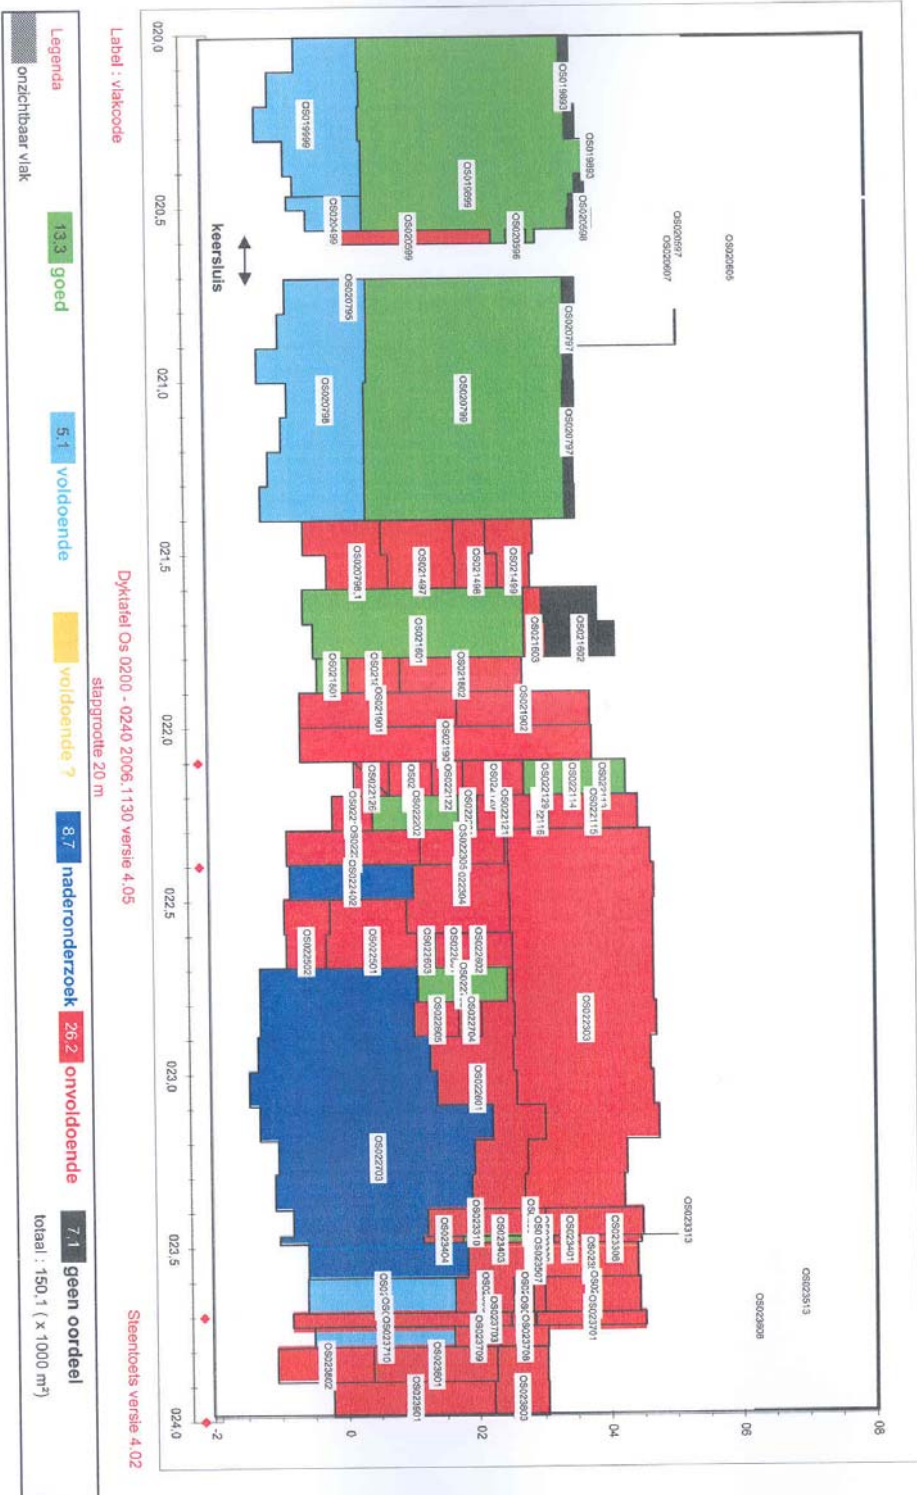
bijlage 14.1

Eindoorddeel toetsing bekleding; vooraanzicht
op basis van : één oordeel per vlak, inclusief beheerdersoordeel

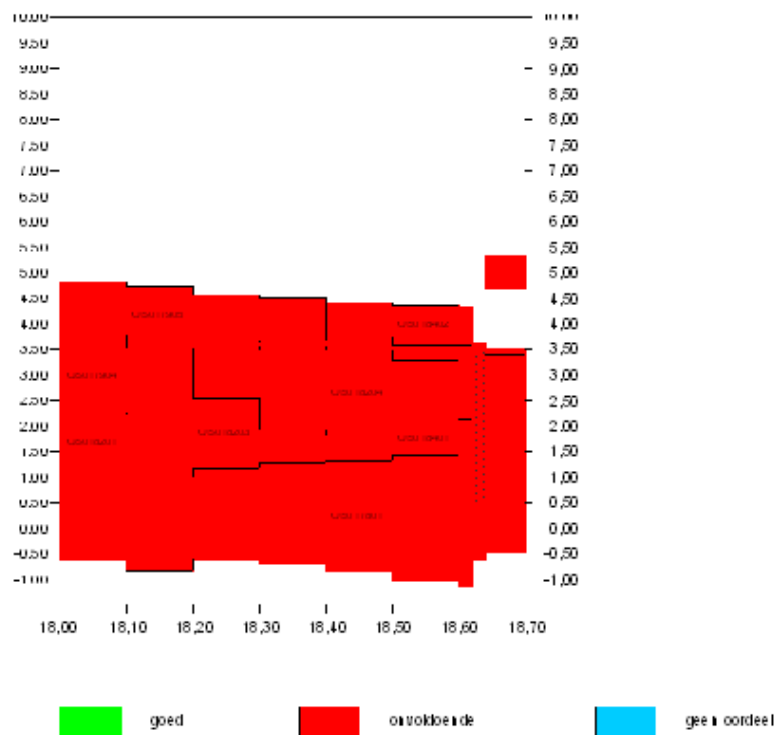
Glooiingskaart met eindscores Polder Schouwen (Borrendamme en Cauwersinlaag) dp 0180 - dp 0187 en eindscores Westelijk Havenhoofd bij dp 0187

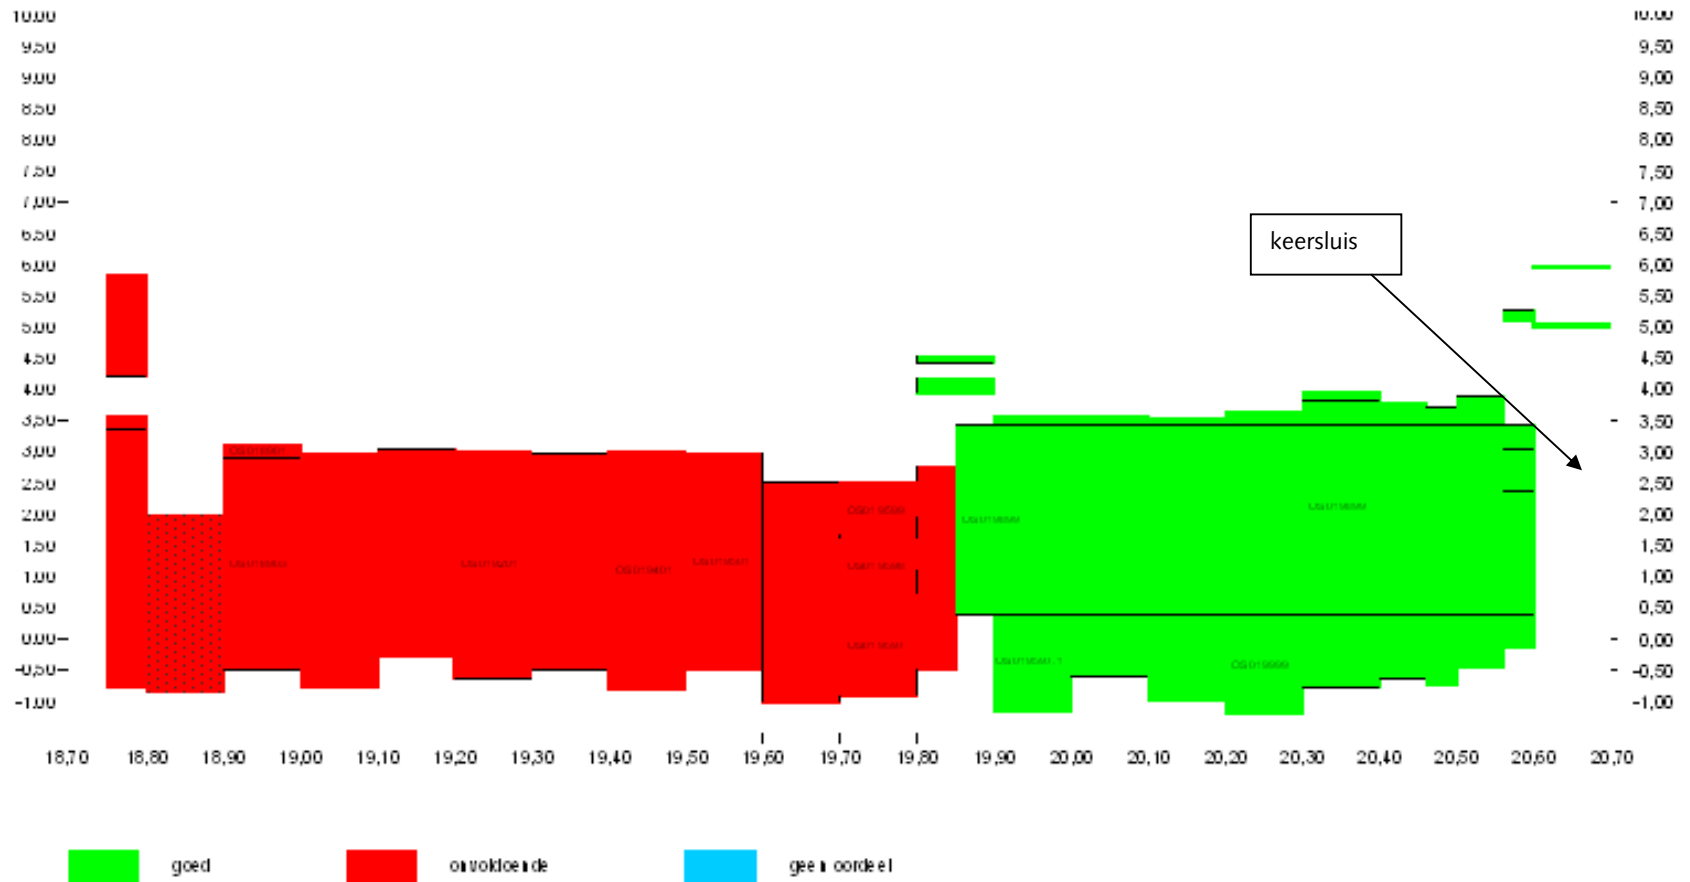
Glooiingskaart met eindscores Havenkanaal West dp 0187 - dp 0207

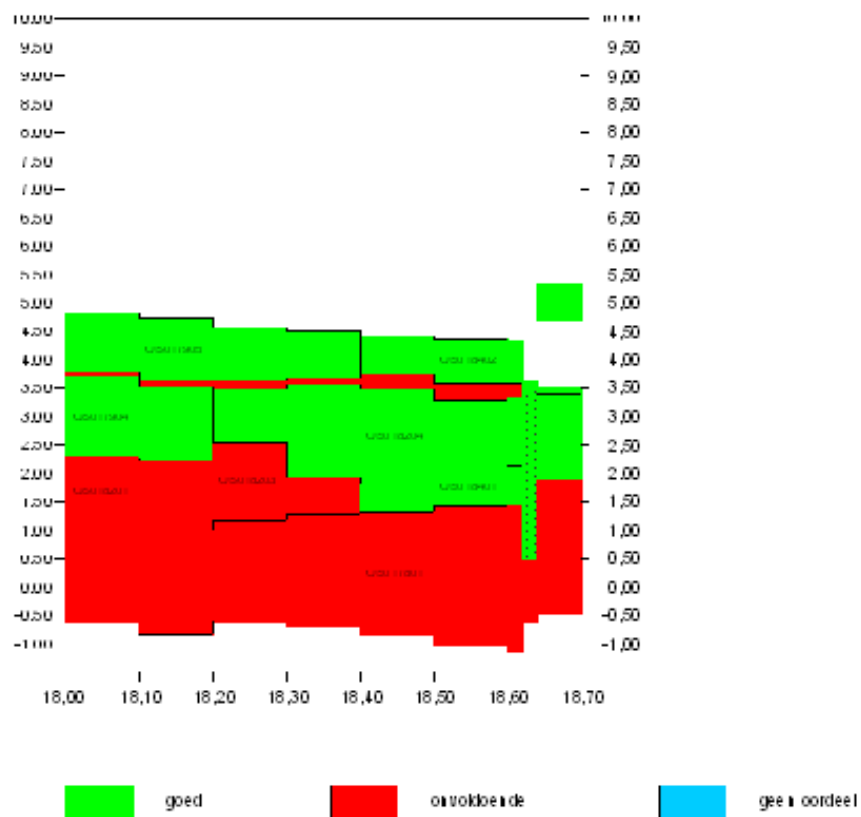
Glooiingskaart met scores afschuiving Polder Schouwen (Borrendamme en Cauwersinlaag) dp 0180 - dp 0187 en scores Westelijk Havenhoofd bij dp 0187

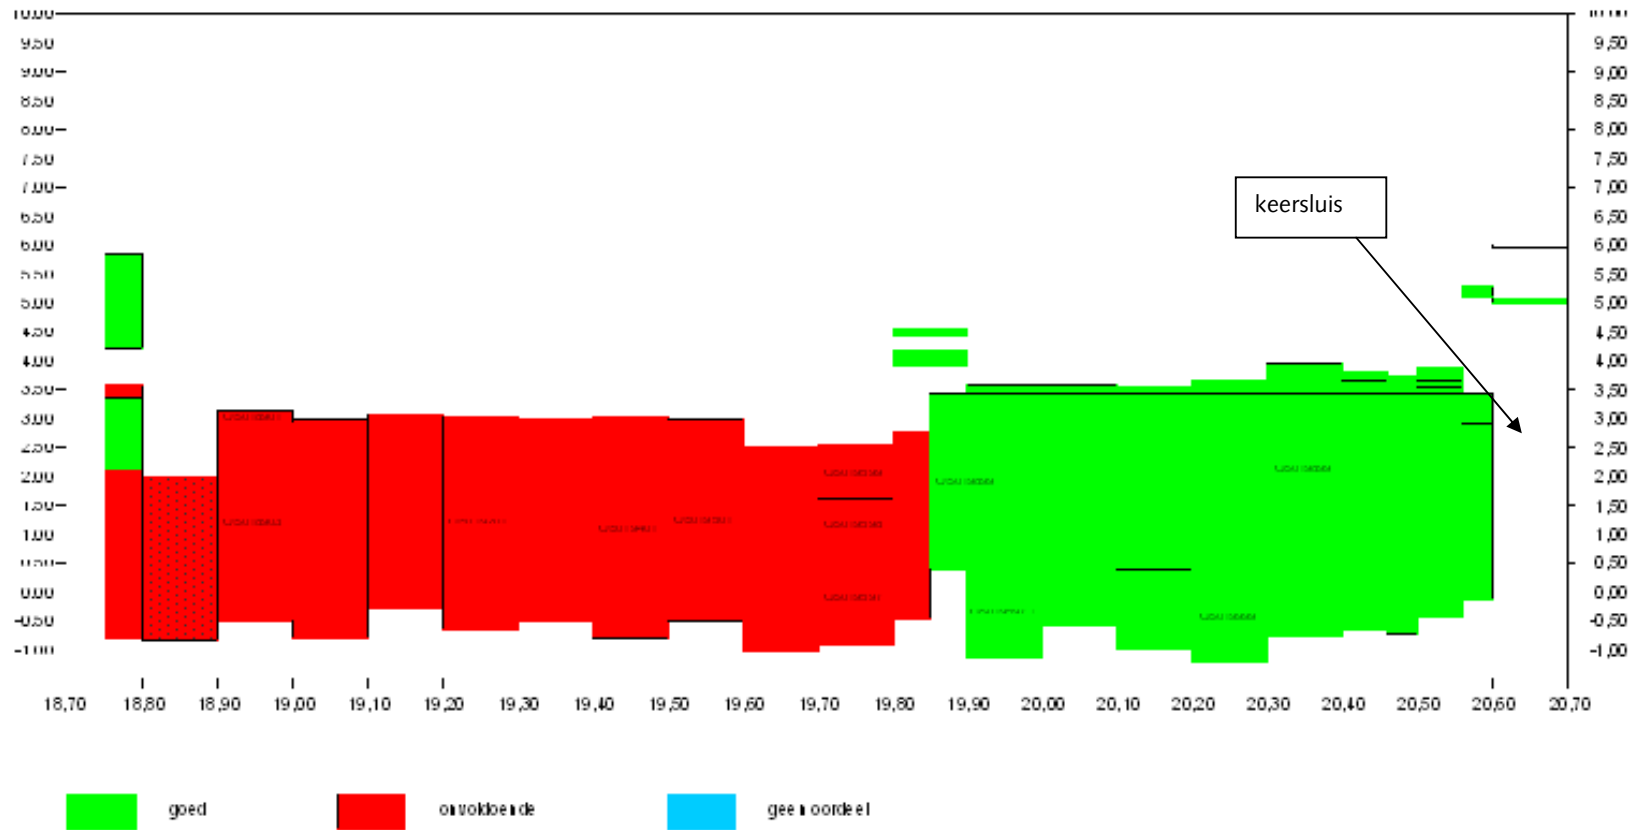
Glooiingskaart met scores afschuiving Havenkanaal West dp 0187 - dp 0207
