## Foto bijlage proefstroken herstel werkstroken

Deze fotobijlage bevat een impressie van de verschillende proefstroken. Niet alle foto's die zijn genomen zijn in deze bijlage opgenomen. Er is geprobeerd een zo goed mogelijk beeld te geven van de effecten die zijn waargenomen in het veld. Van alle onderzoekslocaties zijn foto's. Van sommige locaties zijn niet alle proefstroken weergegeven maar een selectie.

**Effecten werkstrook dijkverbetering  
in EU-habitattypen van Wester-  
en Oosterschelde**

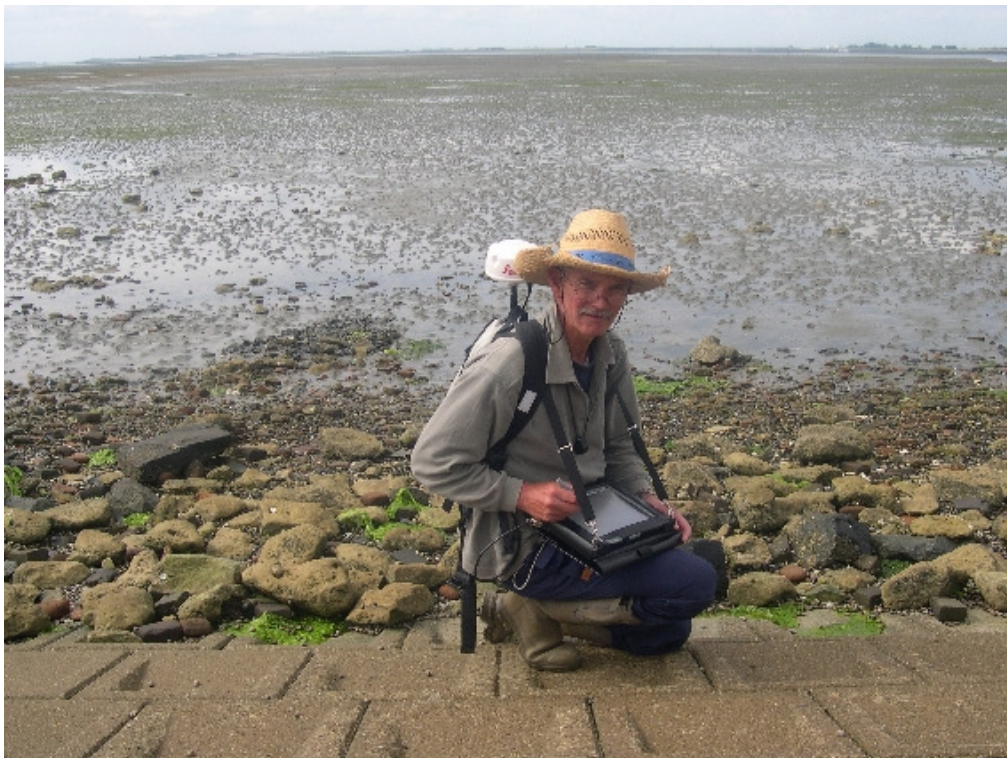
Foto 41: Werkwijze, in het veld werden de gegevens direct in een veldcomputer ingevoerd.  
De grenzen van de proefvlakken werden met behulp van GPS vastgelegd in de veldcomputer
