**Geavanceerde toetsing van de  
Borsselepolder, vak 20 en 21  
definitief**

**CO-395730.0019 versie 2  
november 2000**

Opgesteld in opdracht van:  
RIJKSWATERSTAAT, PROJECTBUREAU  
ZEEWERINGEN  
POSTBUS 114  
4460 AC GOES

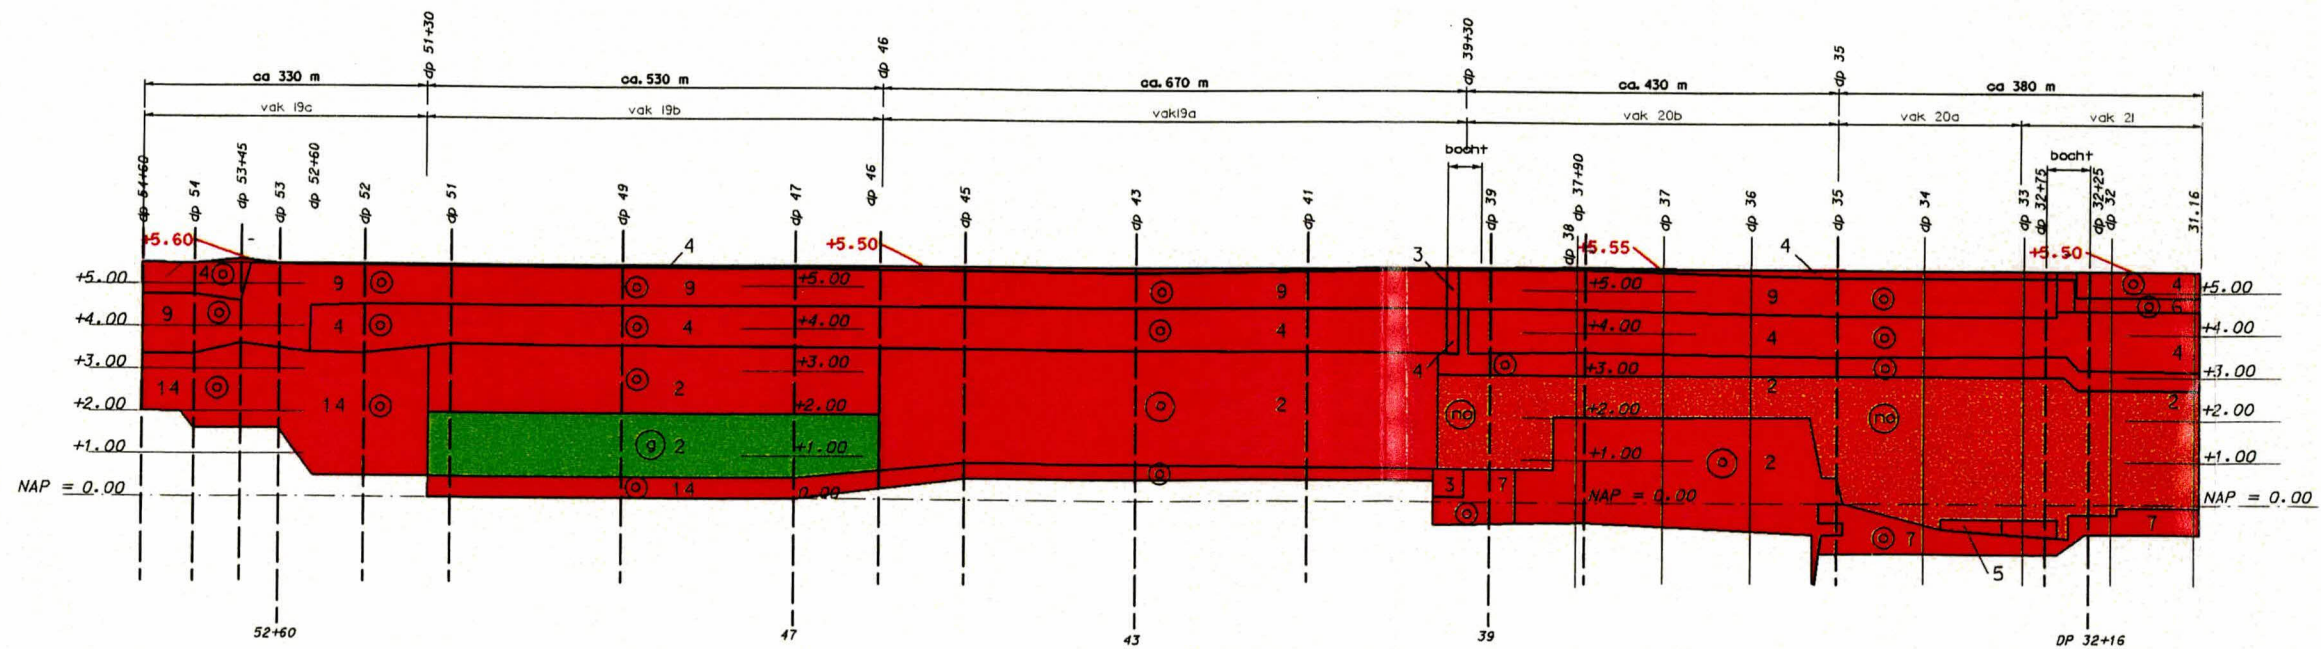
Figuur 3B  
Eindbeoordeling  
toetsing

Vak	Van dp	Tot dp	Score	
20b	39	38+30	Onvoldoende	
		38+30	35+30	Onvoldoende
		35+30	35	Onvoldoende
20a	35	33	Onvoldoende	
21	33	32	Onvoldoende	
		32	31+16	Onvoldoende
