# Factual Report

Golfoverslagproeven Zeeuwse zeedijken

**OPDRACHTGEVER:** Projectbureau Zeeweringen

**PROJECTNUMMER:** 08i011

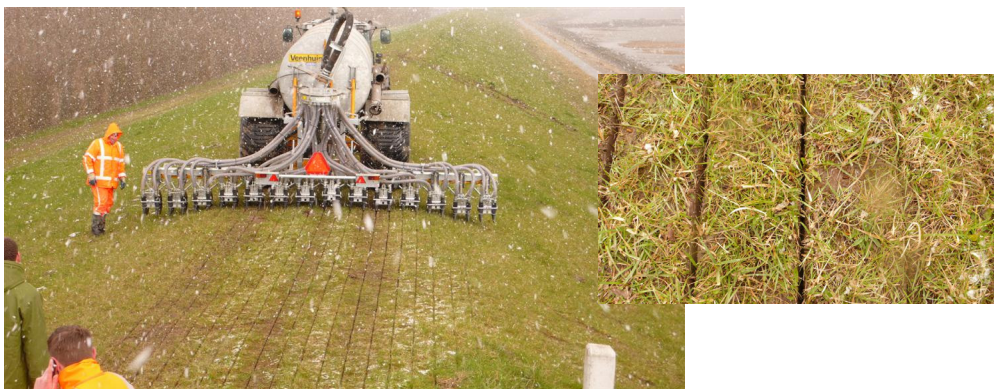
Op de tweede proefstrook op Zuid-Beveland is de invloed van initiële schade bij mestinjectie op de sterkte van de grasbekleding ter plaatse van de teen en binnenkruin van de dijk beproefd. Hiertoe zijn met een mestinjecteur op de binnenkruin en teen van de dijk sneden van circa 5 cm diep gemaakt (zie Figuur 2-4).

**Figuur 2-4** Het aanbrengen van initiële schade met een mestinjecteur

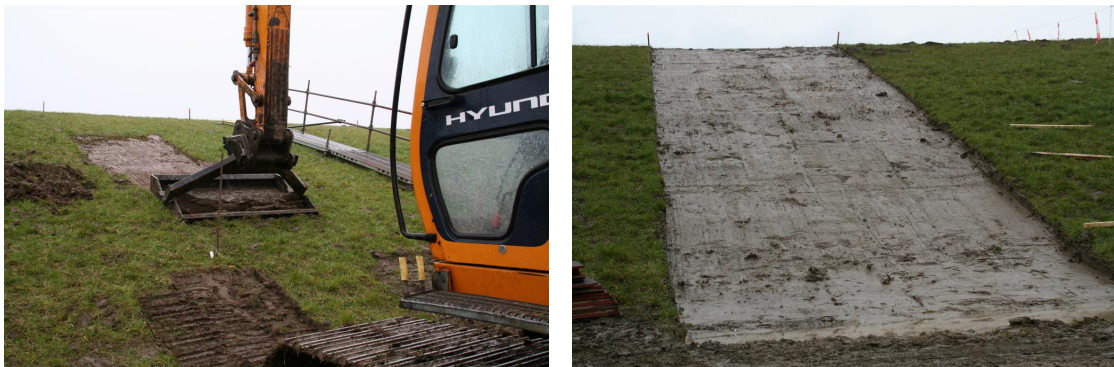
Ten behoeve van de proeven met de harde bekledingen is op de derde en vierde proefstrook op Zuid-Beveland de graszoden verwijderd (zie Figuur 2-5). Om erosie van de onderliggende kleilaag te voorkomen is, alvorens de Elastocoast® en open steenasfaltbekleding door de aannemer is aangebracht, een geotextiel op de kale klei aangebracht.

**Figuur 2-5** Het verwijderen van de graszoden

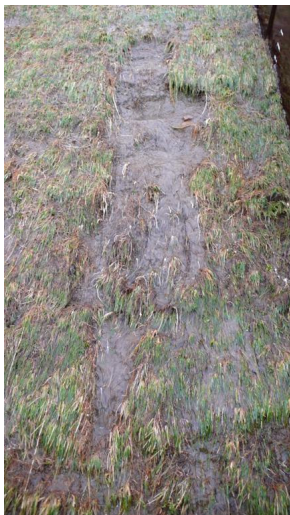
Gedurende de tweede sessie zijn beide schadebeelden groter (breder en langer) geworden. Vooral de schade aan de rechterkant heeft zich langzaam naar beneden uitgebreid (zie Figuur 7-4). De schade is voornamelijk oppervlakkig (< 10 cm). Het water heeft in deze 2 uur nog weinig van de onderliggende kleilaag geërodeerd.

**Figuur 7-4** Schadebeeld einde tweede sessie 50 ltr,

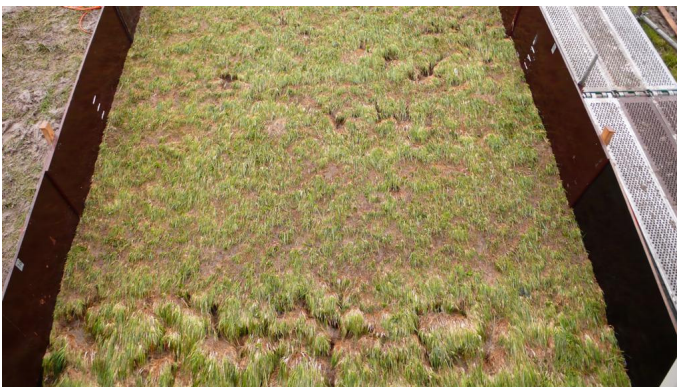
Aan het eind van de proef met 50 l/s per m is een groot stuk voor én achter de onderhoudsweg geërodeerd. Het talud echter vertoonde nog steeds geen sporen van substantiële erosie. Nog altijd kon het water geen vat krijgen op de bekleding en de daaronder gelegen kleilaag (zie Figuur 8-2), ongeacht de duidelijk zichtbare mollengaten.

**Figuur 8-2** De toestand van het talud na twee sessies 50 l/s per m

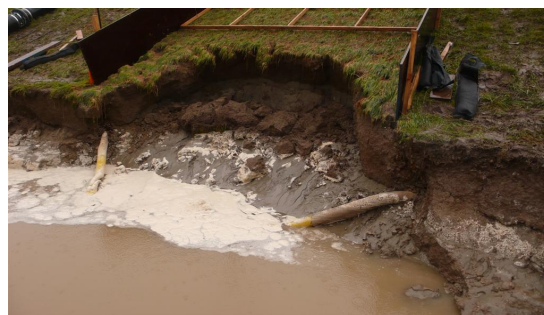
Als gevolg van terugschrijdende erosie (head cut erosie) kon het gat uiteindelijk ook het talud (met kleidam en grindkoffer) bereiken en aantasten. Zodra de zandkern bloot kwam te liggen, ontstond er door het uitspoelen van het zand snelle doorgaande erosie het talud op. Het talud brokkelde daarna snel af, waardoor het ontstane gat naar boven toe snel groter kon worden (zie Figuur 8-5). Om verdere schade aan het talud te voorkomen is de proef nagenoeg direct na het bereiken van de zandlaag (en ongeveer 20 minuten voor het einde van de laatste 2 uur van de proef met 75 l/s per m) gestopt. Het erosieproces (afbrokkelen van het verticale talud) ging daarna als gevolg van uitstromend water nog geruime tijd door.

**Figuur 8-5** Eindresultaat met blootliggende drainage

Na leegpompen van het gat bleek de in grindkoffer aanwezige drainage bloot te liggen (zie ook Figuur 8-5). De ontstane schade is direct hersteld door medewerkers van het Waterschap Zeeuwse Eilanden (zie Figuur 8-6)

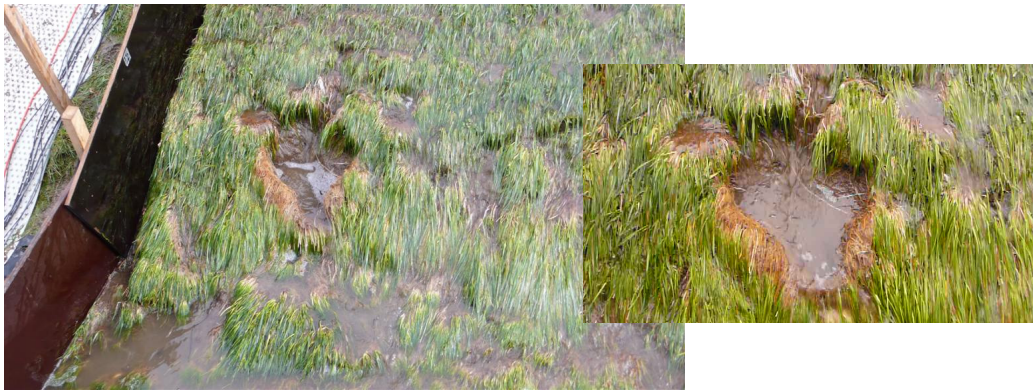
Gedurende de proeven met 30 l/s per m ontstond linksonder aan het talud, net boven de teen en ter plaatse van de eerste injectorsnede een gat dat langzaam in omvang toenam (zie Figuur 9-1).

**Figuur 9-1** Erosie linksonder op het talud

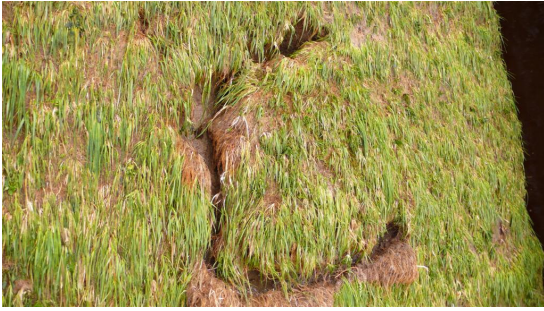
Hoewel de verwachting was dat de moot bij volgende grote golven eruit zou slaan, gebeurde er uiteindelijk helemaal niets. Ondanks het feit dat klei onder de moot erodeerde, zat de moot voldoende vast om er niet door de golven uitgeslagen te worden. De moot zakte uiteindelijk na erosie van de klei weer langzaam in (zie Figuur 9-3) en het water stroomde weer over het talud zonder verder schade te veroorzaken.

**Figuur 9-3** De moot klei met bekleding zakte gedurende de derde sessie weer in

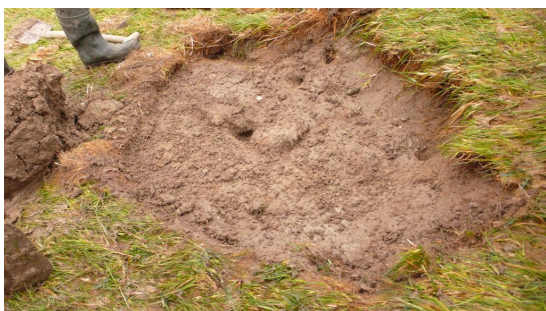
Aan het eind van de proef is, ter plaatse van de initiële schade door de uitgeslagen paal, op het midden van het talud de moot uitgegraven (zie Figuur 9-5). Rondom en onder de moot grond bevonden zich mollengaten die tot ruim 50 cm diepte in de kleilaag reikten. Bij het verder uitgraven van het gat bleek de aanwezige kleilaagdikte 0,75 m te zijn, 0,15 m dikker dan ter plaatse voorgeschreven.

**Figuur 9-5** De onder de uitgraven moot aanwezige mollengaten

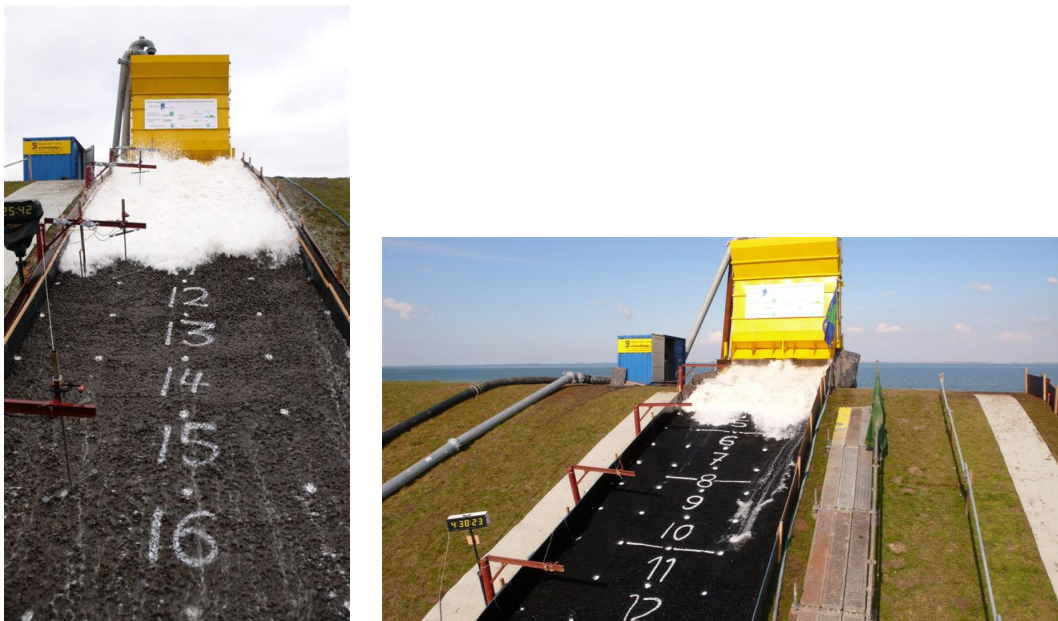
**Figuur 10-1** Proeven op Elastocoast® (links) en open steenasfalt (rechts)

Gedurende de eerste golven is een onbekende hoeveelheid los materiaal weggespoeld. Verder is de dijkbekleding onaangetast gebleven. Bij grote golven is her en der op het talud een stukje breuksteen losgeraakt, maar dit was enkel oppervlakkige schade (als je dit al schade mag noemen). Gesteld kan worden dat Elastocoast® als dijkbekledingsmateriaal in deze proef een overslagdebiet van 125 l/s per m kon weerstaan.

Bij de proeven met open steenasfalt is, naast een onbekende hoeveelheid losse steentjes bij de eerste golven, enkel aan de randen schade opgetreden, wat een gevolg was van slechte randafwerking door de aannemer (zie Figuur 10-2). Getracht is deze schade te herstellen met koud asfalt, maar deze hechtte niet en na enkele golven was de opvulling dan ook al weer

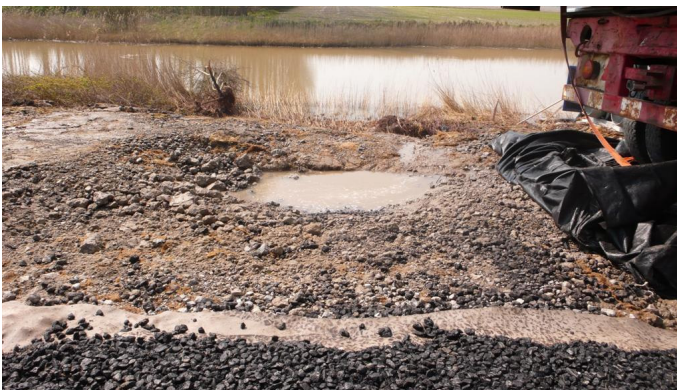
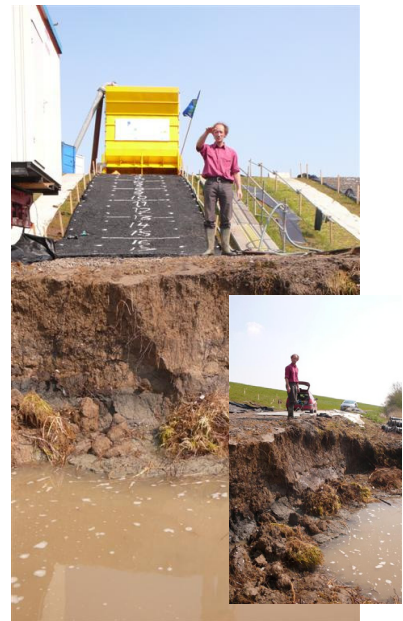
Hoewel stevige maatregelen (aanbrengen en verankeren geotextiel en kunststofrijplaten) zijn getroffen om erosie van de onderhoudsweg te voorkomen is na afronding van de proeven uiteindelijk een groot gat ontstaan achter de onderhoudsweg. De onderhoudsweg zelf was licht beschadigd (zie Figuur 10-3).

**Figuur 10-3** Beschadiging onderhoudsweg (links) en gat achter onderhoudsweg (rechts) na uitvoering proeven op open steenasfalt

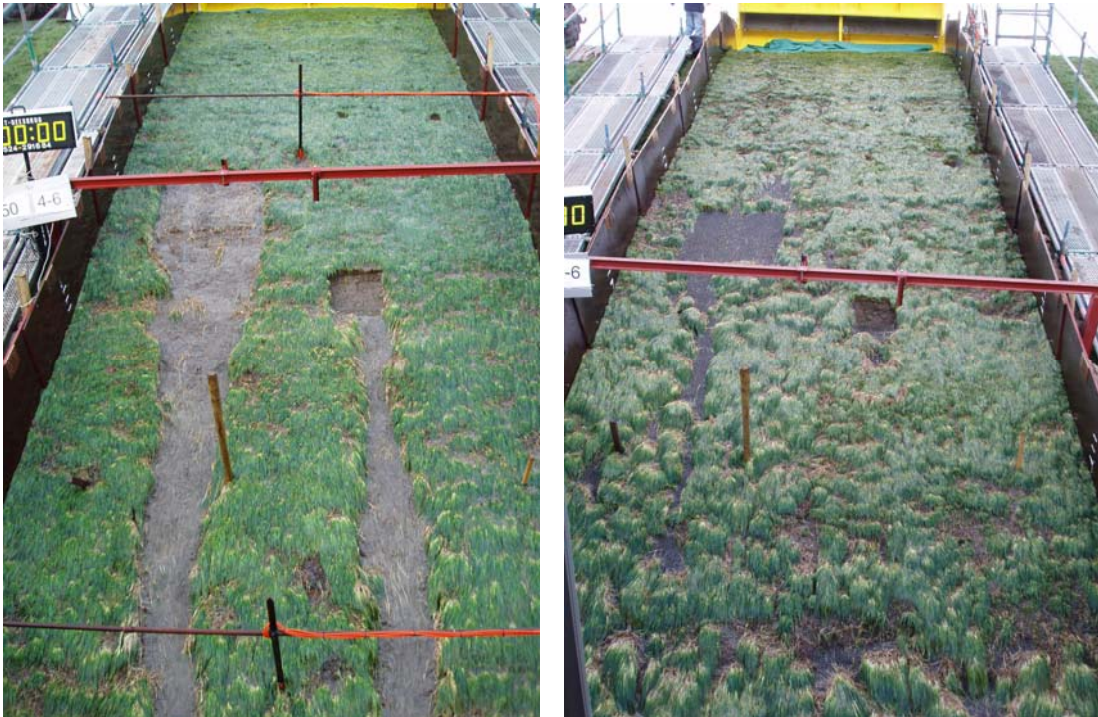
Figuur B1. Eindresultaat Delfzijl. Links de normale dijk na aanbrengen van beschadigingen (1x1x0,05 m; 0,4x0,4x0,15 m; bovenin 2 gaten 0,15x0,15x0,15 m; drie palen in talud) en na 6 uur met 50 l/s per m. Rechts de versterkte SGR-sectie, waarbij geen geulvorming optreedt (op het gewone dijkvak wel).

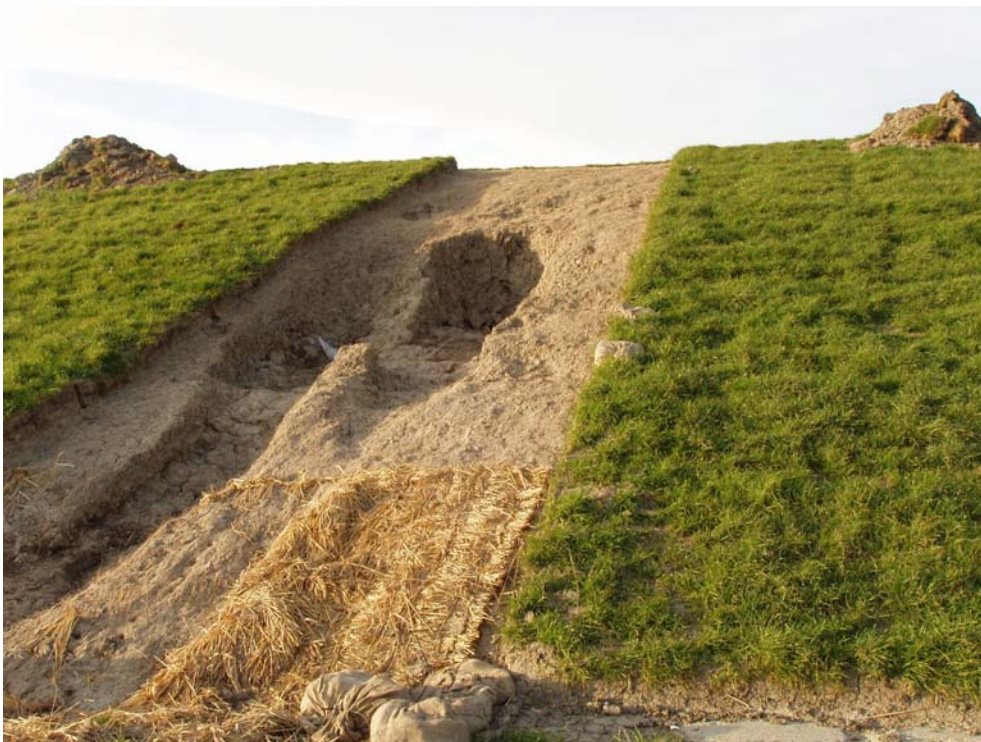
Figuur B2. Eindresultaat Delfzijl. Kale kleidijk (0,2 m grasbedekking weg gehaald). Debieten van 1; 5; en 10 l/s per m gedurende elk 6 uur. Erosie bij elke proef, bij het grootste gat uiteindelijk uitmondend in head cut erosie (horizontaal deel met verticaal talud; verticaal talud brokkelt af en het gat vergroot zich naar boven).

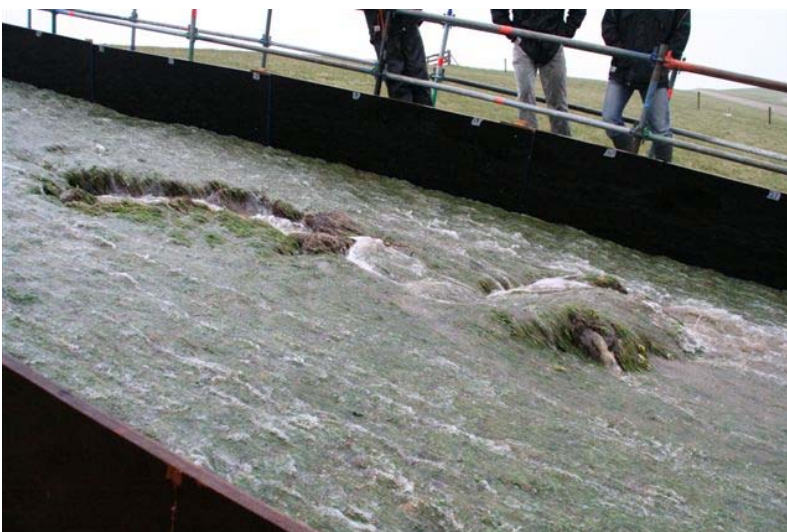
Figuur B9. Boonweg; sectie 4. Na het ontstaan van het gat in figuur 8, de onmiddellijke vorming van een tweede ballon, die aan de onderkant deels "lek" is.

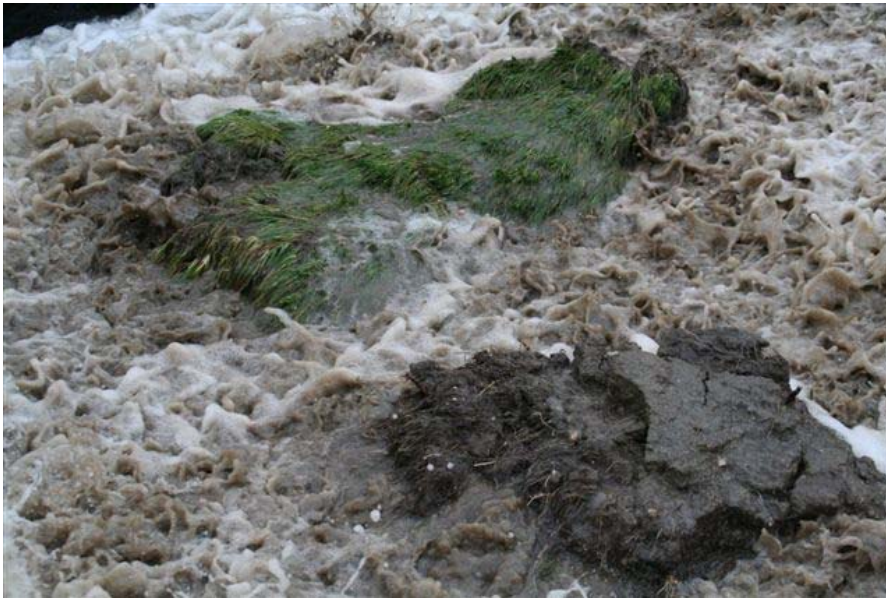
Figuur B10. Boonweg; sectie 4. Het openslaan van de tweede ballon enkele minuten nadat deze was ontstaan. Er zit nog een kleilaagje aan de wortels, wat bevestigt dat de wortels zijn geknapt op de diepte waar het aantal wortels duidelijk minder is dan daarboven. Het aanwezig zijn van de kleilaag geeft de reden waarom de "ballon" zo waterdicht is, want de grasmat zelf is natuurlijk niet waterdicht.

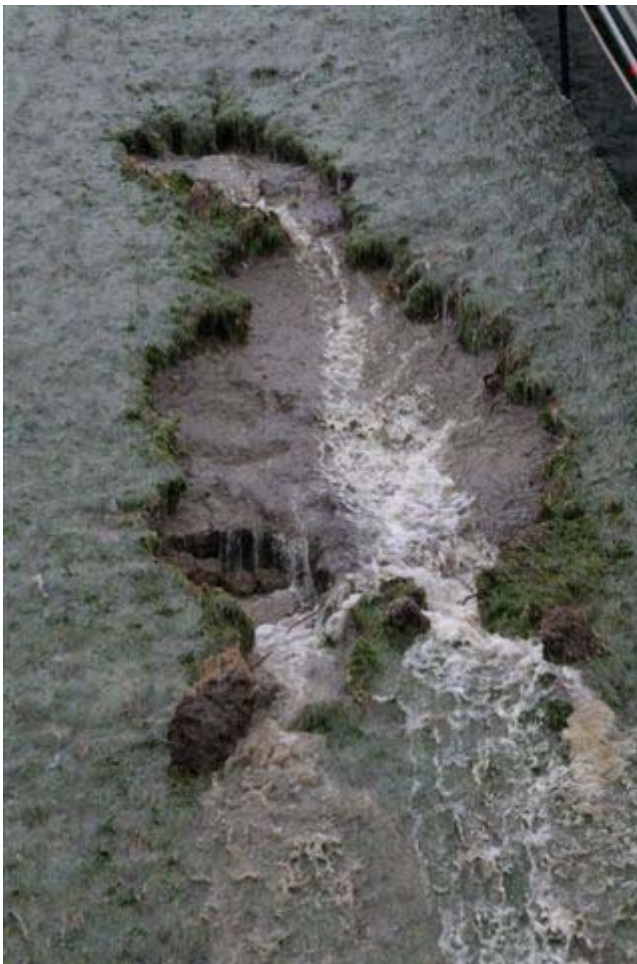
Figuur B11. Boonweg; sectie 4. Ongeveer 5 minuten nadat de tweede ballon is losgeraakt. Links in het midden is een gat in de klei zichtbaar met een verticaal talud. Hier zal het gat zich uitbreiden en de zandkern worden bereikt.

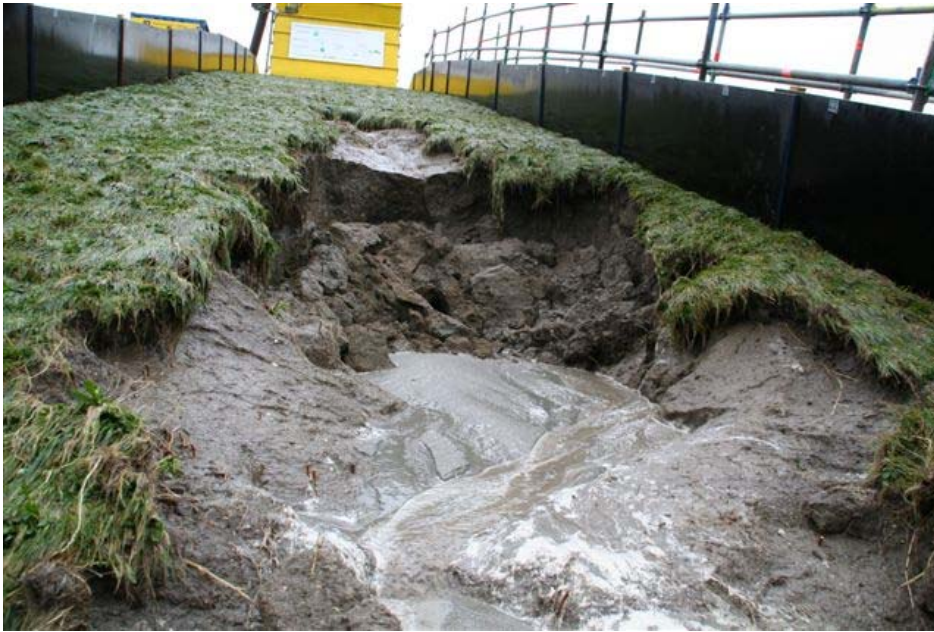
Figuur B12. Eindresultaat Boonweg; sectie 4, na 5 uur en 51 minuten met 75 l/s per m. De zandkern is zeker 1 m diep weggespoeld en aan de rechter zijkant staat de zijwand van de goot op instorten. Eindresultaat na ongeveer 45 minuten na het ontstaan van de eerste "ballon".

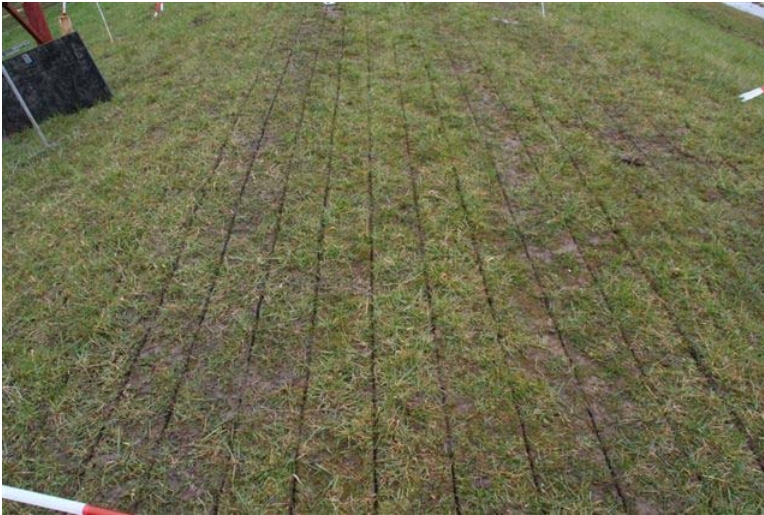
Figuur B22. Kattendijke, sectie 2, voor begin proef. Sneden van een gierinjecteur, aangebracht op kruin, teen en ondertalud, niet op het middelste deel van het talud.

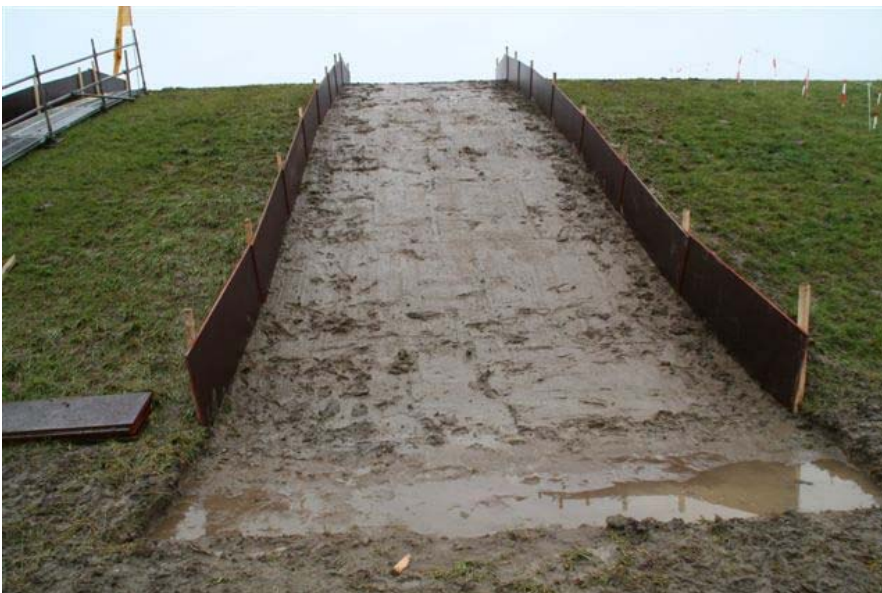
Figuur B29. Kattendijke, aanleg secties met elastocoast en open asfaltbeton. De grasmat werd ongeveer over 5 cm weg gehaald, een open geotextiel werd gelegd en daarop 10-15 cm bedekking met elastocoast of open asfaltbeton.

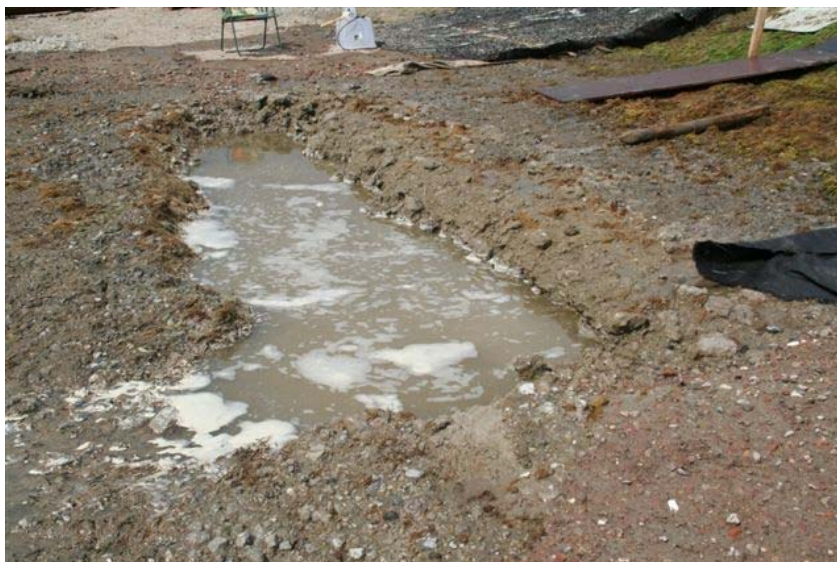
Figuur B32. Kattendijke, demonstratie na afloop van de proeven. Op 16 april zijn 17 watermanagers uit Florida op bezoek geweest. Op een nieuwe sectie werd gedurende 20 minuten ter demonstratie met 75 l/s per m gegolfd. In deze tijd ontstond een gat in de onderhoudsweg met een diepte van orde 0,5 m.

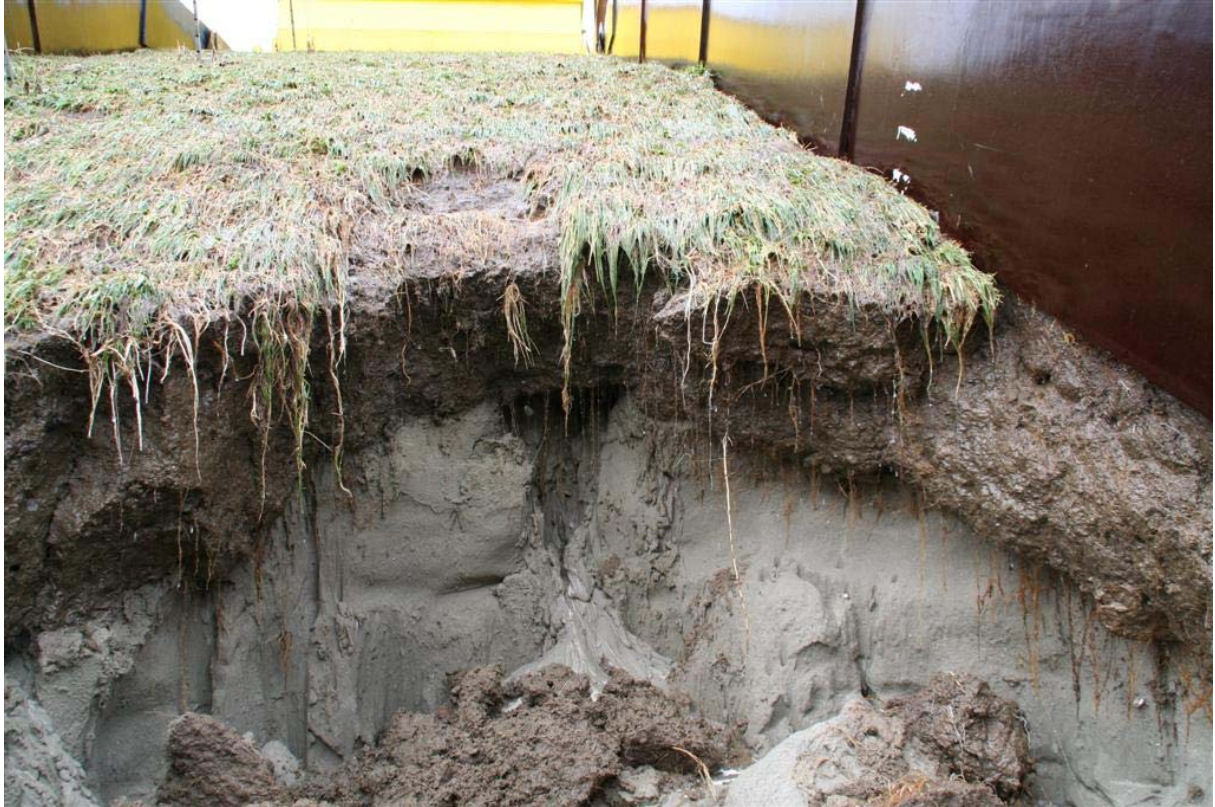
**Foto F-7** Uiteindelijk bleek de op de zandkern aangebrachte kleilaag slechts 40 cm dik te zijn in plaats van de voorgeschreven 60 cm

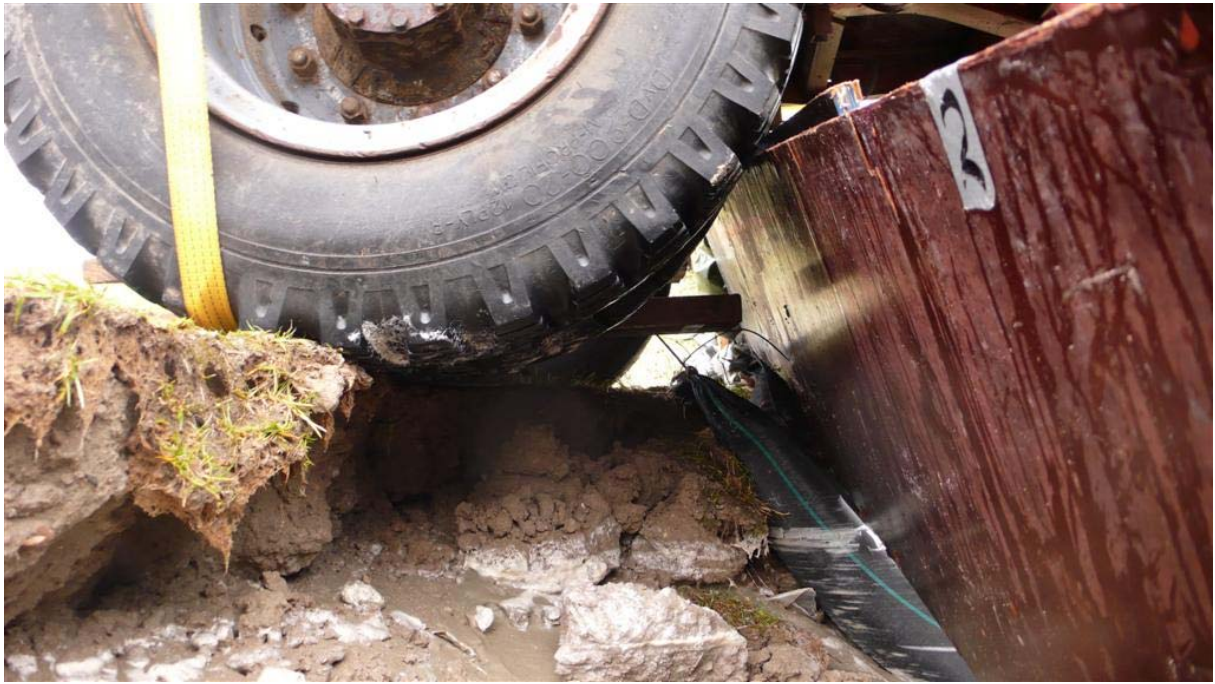
**Foto F-10** Tijdens de eerste twee uur van de proef met 75 l/s per m is de proef onderbroken omdat het gevaar bestond dat de meetcabine ondermijnd zou worden.

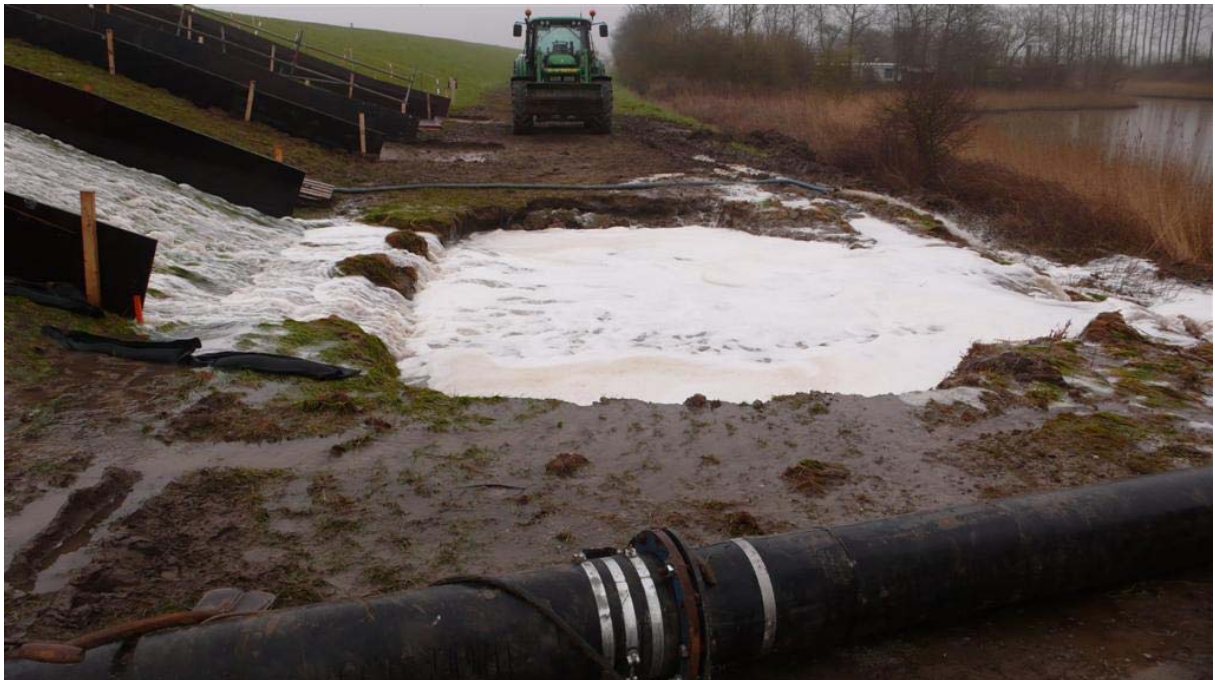
**Foto F-11** Het gat achter de onderhoudsweg werd opgevuld met mijnsteen, welke na hervatting van de proef bij enkele grote golven al weer was verdwenen. Het gat in de onderhoudsweg kon zo gedurende de sessie groter en dieper worden.

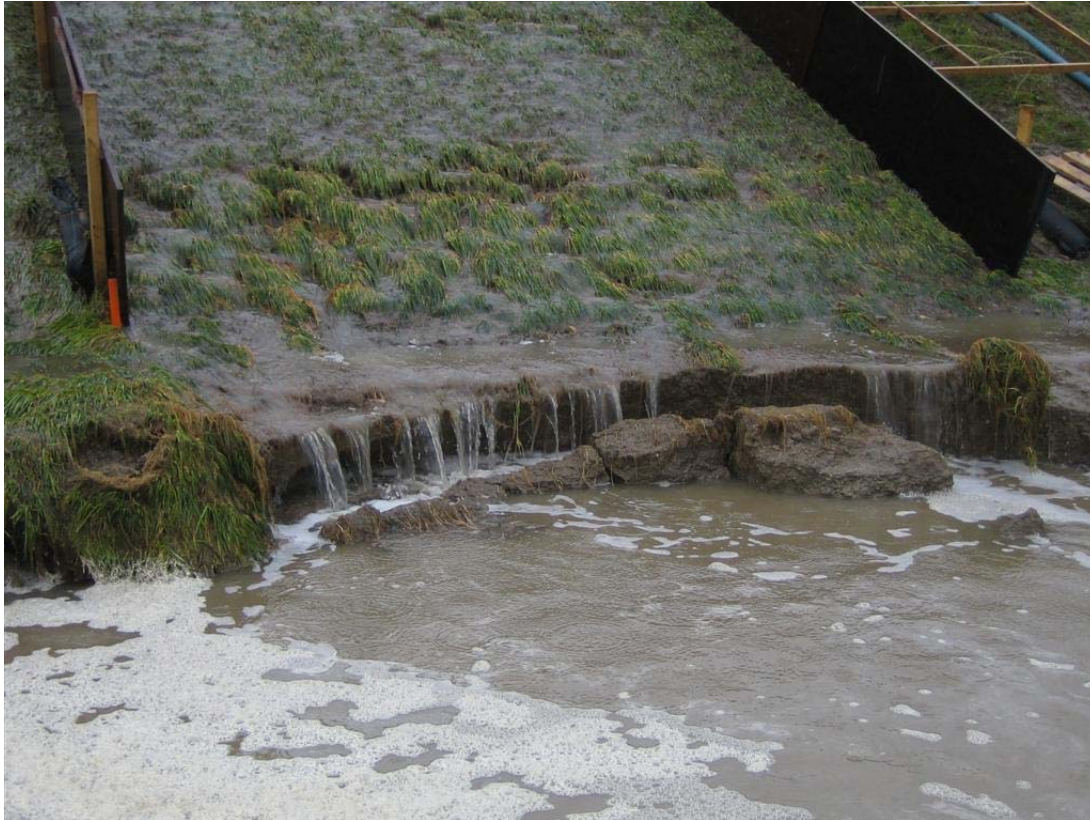
**Foto F-12** Als gevolg van terugschrijdende erosie "kroop" het gat langzaam richting het talud (met kleidam en grindkoffer).

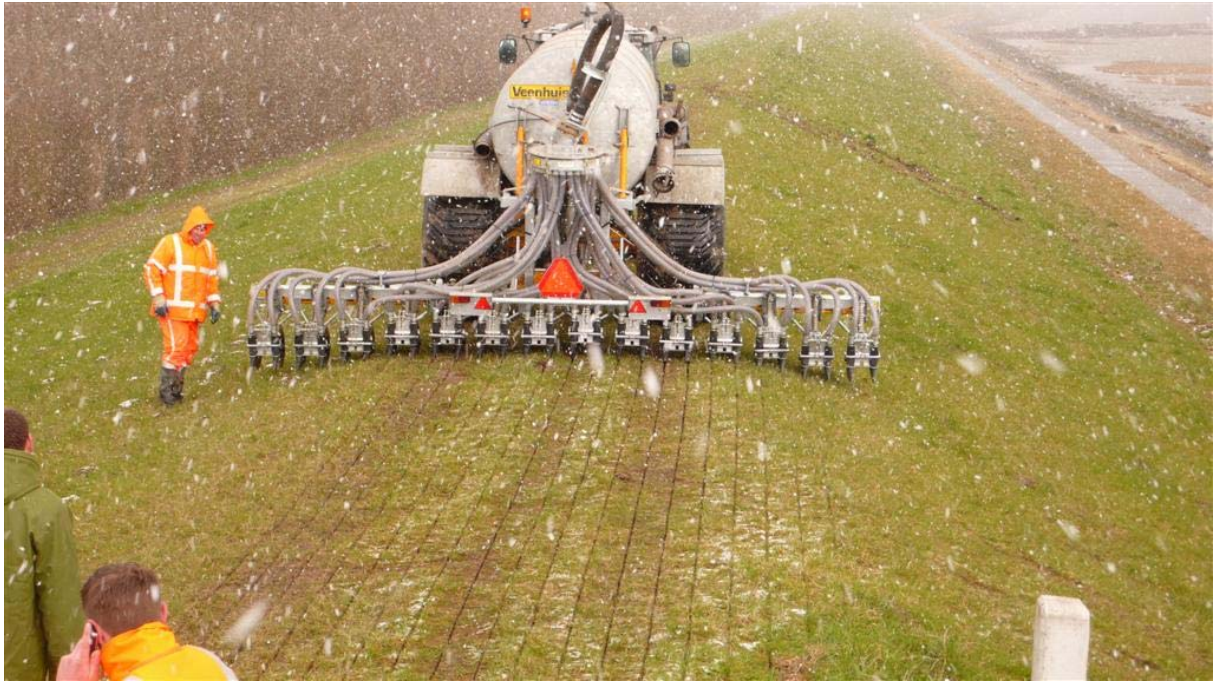
**Foto F-13** Het aanbrengen van initiële schade op de kruin en teen van het talud met behulp van een mestinjecteur.

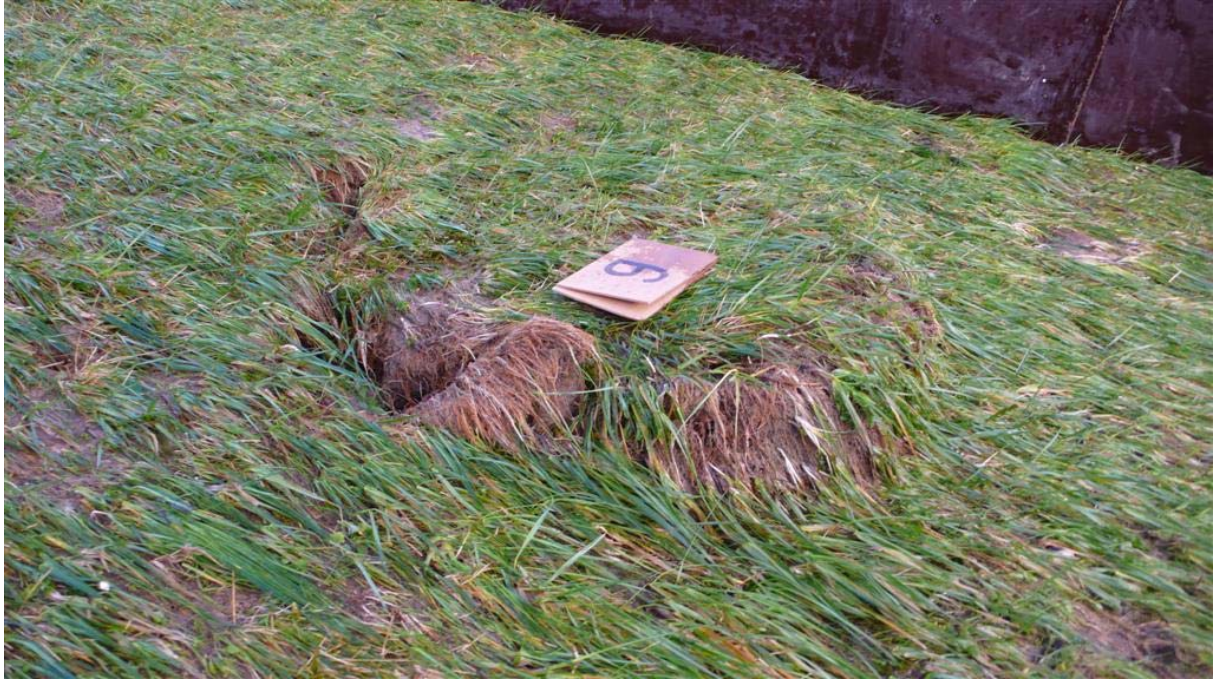
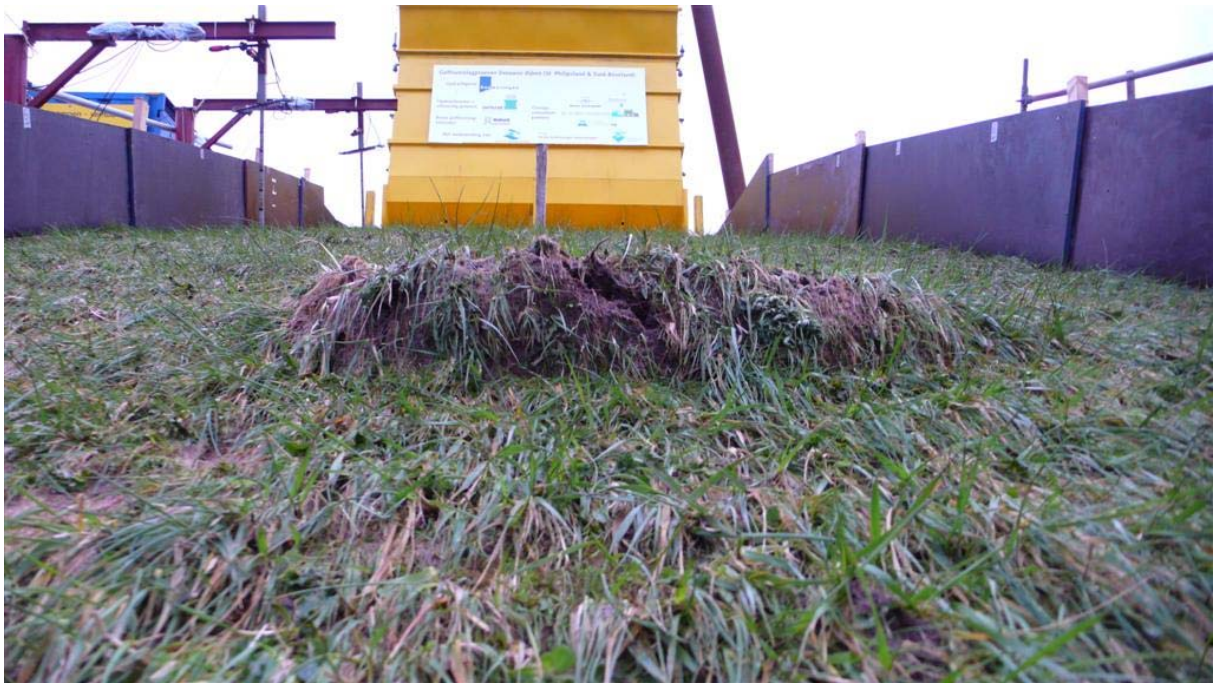
**Foto F-15** Aan het begin van de tweede twee uur van de proef met 50 l/s per m sloeg de laagste paal, die verticaal in het midden van het talud was geslagen, eruit. Hierbij werd een moot klei met bekleding iets naar beneden en omhoog gedrukt

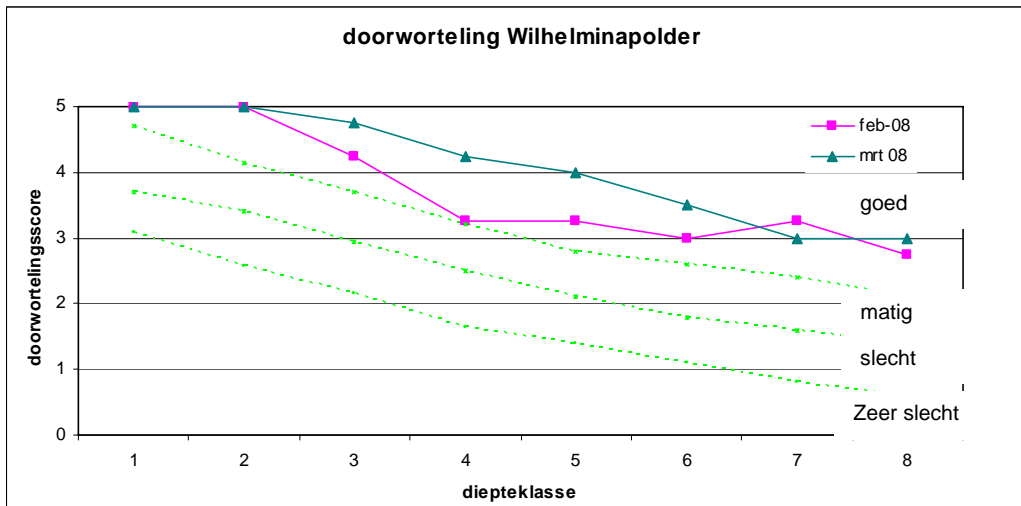
In figuur 1 is de doorworteling van Wilhelminapolder weergegeven op twee tijdstippen. Alle wortelscores krijgen de waarde 'goed' toegekend. Verder is te zien dat de doorworteling van 5 tot en met 15 centimeter in maart hoger scoort dan in februari. Dit is te verklaren doordat in maart de groei van de vegetatie en de doorworteling op gang is gekomen, vooral door de hoge temperatuur in februari en maart. Hoogstwaarschijnlijk is de doorworteling in de eerste twee diepteklassen ook toegenomen. Bij de toegepaste methode komt dit echter niet naar voren aangezien score 5 de hoogst haalbare score is.

Figuur 1. Worteldichtheidsscore Wilhelminapolder, Zeeland, op 2 verschillende tijdstippen

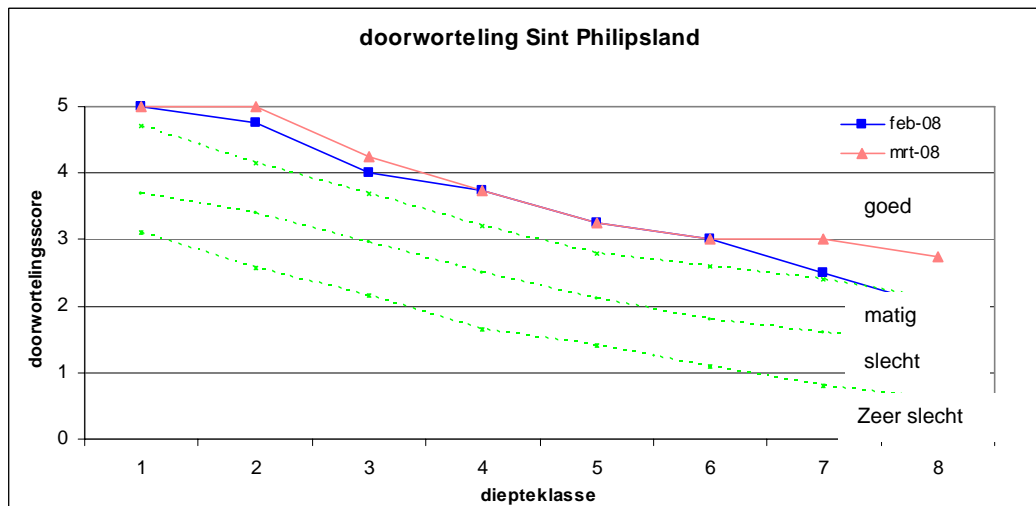
In figuur 2 is de doorworteling van de Oude Polder van St Philipsland weergegeven op twee tijdstippen. Ook hier krijgen bijna alle wortelscores de waarde 'goed' toegekend. De doorworteling scoort in maart iets hoger (2,5-7,5 cm en 15-20 cm) of even hoog in vergelijking met de doorworteling in februari.

Figuur 2. Worteldichtheidsscore St Philipsland, Zeeland, op 2 verschillende tijdstippen

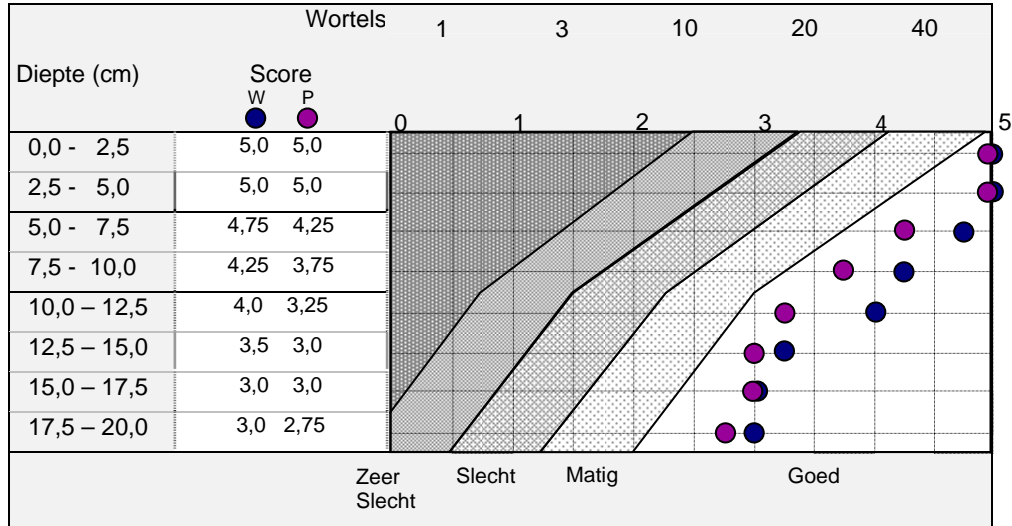
Figuur 3. Worteldichtheidsscore Zeeland maart 2008: Wilhelminapolder (W) en Oude Polder van St Philipsland (P) met  $n=4$  in een beoordelingsdiagram van de VTV

In de grafiek is te zien dat de doorworteling van beide proefvakken in maart 2008 de kwaliteitsscore ‘goed’ krijgt. Verder valt op dat de bewortelingsscore van Wilhelminapolder hoger is dan die van de Oude polder van St Philipsland.

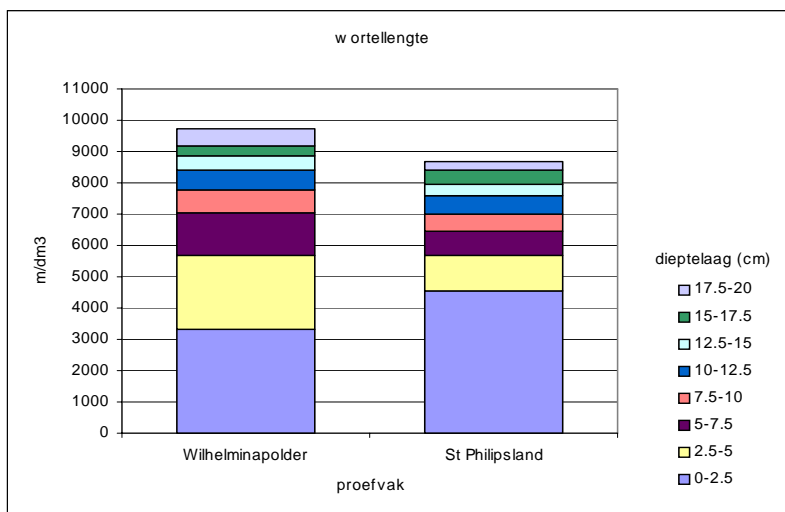
Figuur 4: Wortellengte in  $m/dm^3$  per diepteklasse in de proefvelden bij Wilhelminapolder en St Philipsland, Zeeland, maart 2008, berekend met behulp van gewicht en specifieke wortellengte

De wortellengte neemt in alle proefvelden af met de diepte. De eerste bodemlagen hebben een gemiddelde lengte van meer dan 3300 meter per  $dm^3$ . Sprangers & Raemakers (1998) vonden eveneens dit soort hoge waarden in de eerste bodemlaag. Deze hoge waarden, worden veroorzaakt door de grote hoeveelheid aan zeer kleine, vaak opgerolde wortels. Deze wortels zijn bij het bepalen van de SWL ook gemeten. De wortellengte neemt bij Wilhelminapolder geleidelijker af met de diepte dan bij St Philipsland. Dit betekent dat de wortels bij Wilhelminapolder iets gelijkmatiger over de gehele wortelsteek verdeeld zitten. Het proefvak bij St Philipsland heeft in de eerste diepteklasse duidelijk meer lengte aan wortels dan Wilhelminapolder. Het proefvak in Wilhelminapolder bevat in de volgende lagen echter een grotere wortellengte. De totale wortellengte is bij het proefvak in Wilhelminapolder iets hoger.

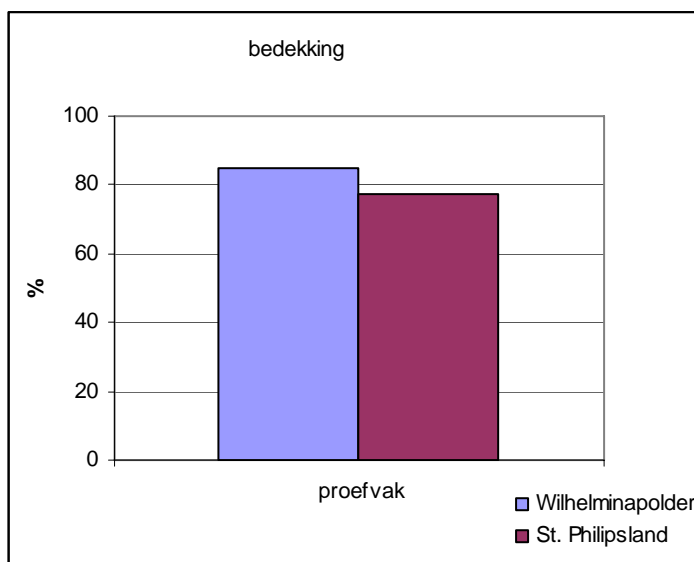
Ook de gemeten bedekking is redelijk. Het proefvak bij Wilhelminapolder heeft een bedekking van 85%. Het proefvak bij St Philipsland heeft een bedekking van 77% (figuur 5). Beide proefvakken voldoen hierdoor aan de bedekkingnorm van 70% volgens het voorschrift 'Toetsen op Veiligheid'.

Figuur 5: Gemeten gemiddelde bedekking op de proefvakken bij Wilhelminapolder en St Philipsland, Zeeland, maart 2008

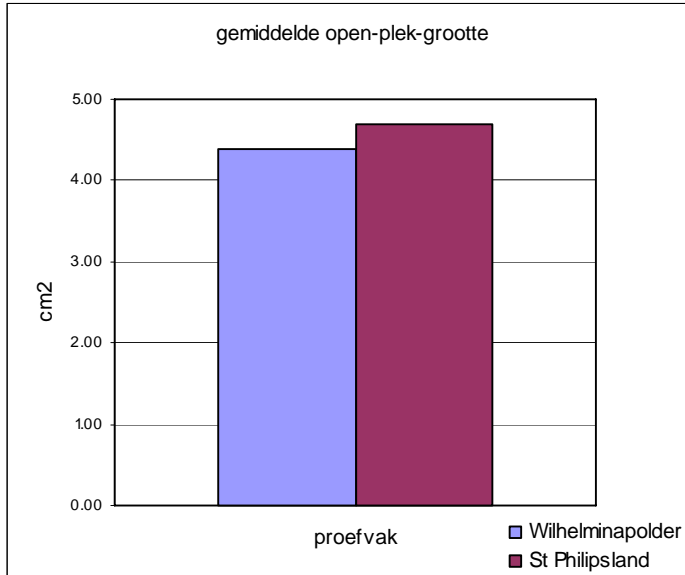
De gemiddelde open-plek-grootte (OPG) in de proefvakken is af te lezen uit figuur 6. Voor beide proefvakken zijn de open plekken groot. Het proefvak in de Wilhelminapolder heeft gemiddeld iets kleinere open plekken ( $4,4 \text{ cm}^2$ ), dan het proefvak bij St Philipsland ( $4,7 \text{ cm}^2$ ). De open-plek-grootte van bemest grasland is meestal kleiner dan  $2 \text{ cm}^2$ .

Figuur 6: Gemeten gemiddelde open-plek-grootte op de proefvakken bij Wilhelminapolder en St Philipsland, Zeeland, maart 2008

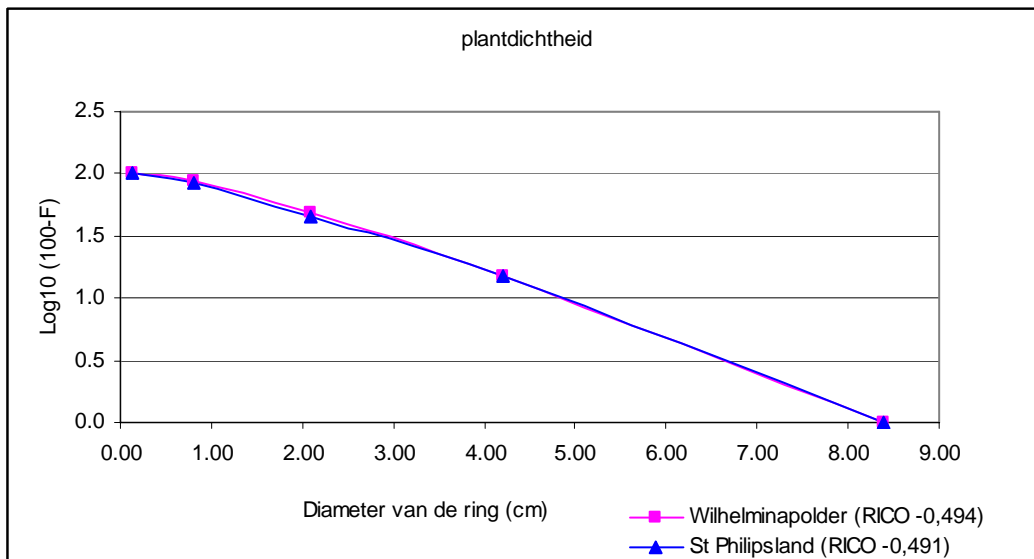
Figuur 7 laat de spruitdichtheid van de proefvakken in Zeeland in maart 2008 zien. De richtingscoëfficiënt is voor beide proefvakken vrijwel gelijk. (Wilhelminapolder: -0,494, St Philipsland: -0,491).

Deze lage negatieve richtingscoëfficiënten betekenen dat de spruiten niet homogeen over het vlak verdeeld staan.

Figuur 7: Richtingscoëfficiënten van de curven voor plantdichtheid op de proefvakken bij Wilhelminapolder en St Philipsland, Zeeland, maart 2008.
