Polder/Dijkvak
Geertruidapolder, Scherpenissepolder
dp 0990⁵⁰ – dp 1043

10 juli 2007

PZDT-M-07361

DEFINITIEF

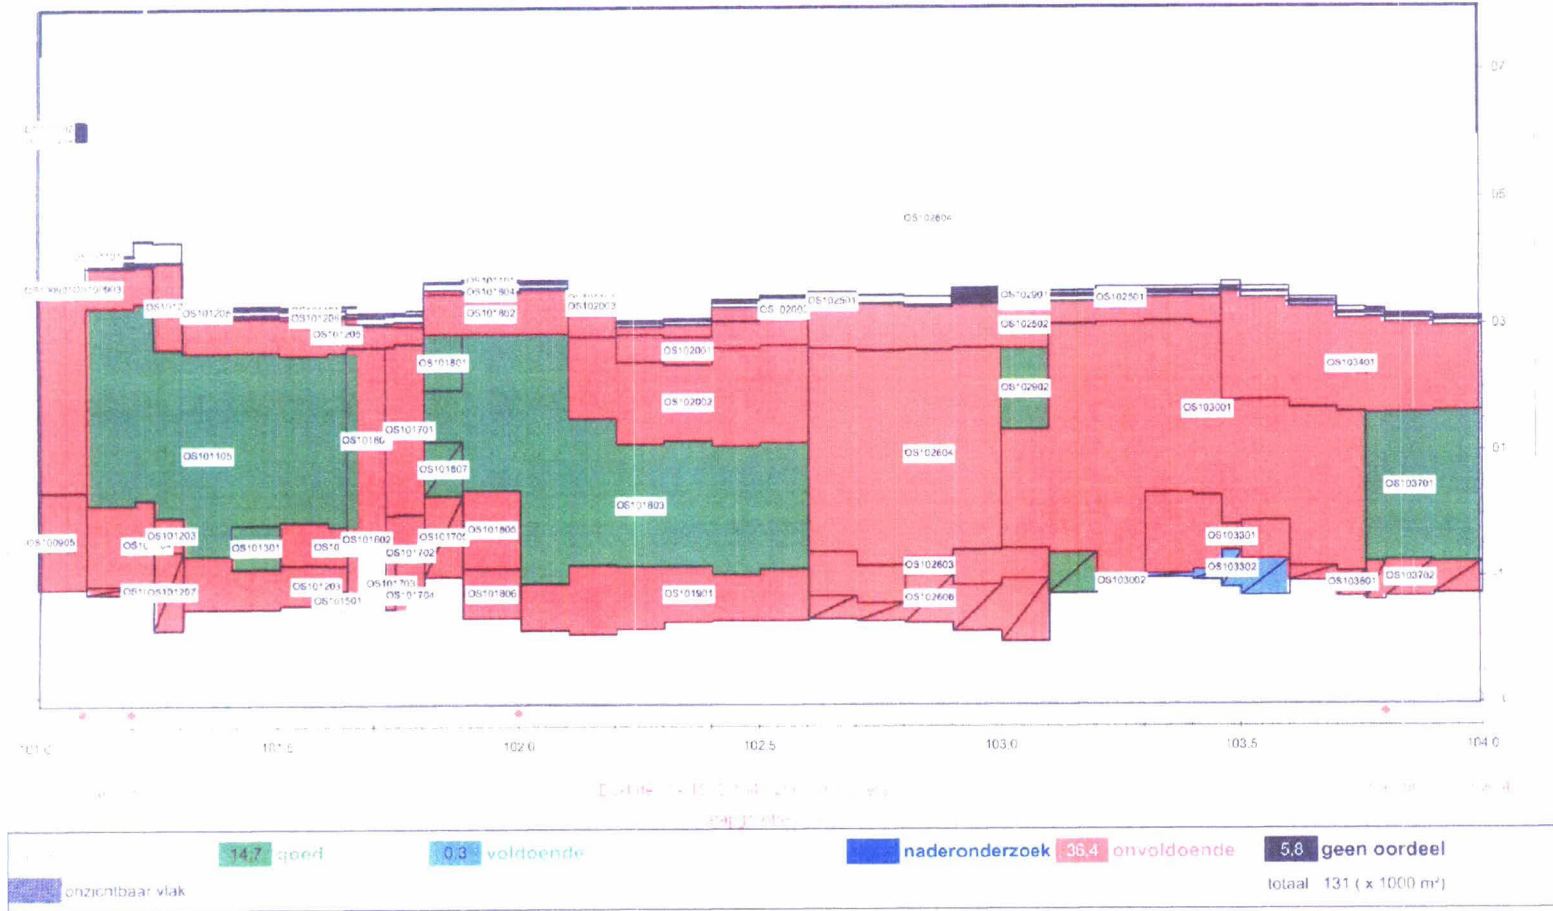
bijlage 14.1

Eindoordeel toetsing bekleding; vooraanzicht
op basis van : één oordeel per vlak, inclusief beheerdersoordeel
