Polder/Dijkvak
Oosterlandpolder
dp 0320 – dp 0361 (dp 0360)

Datum
07 augustus 2006

PZDT-M-06286

DEFINITIEF

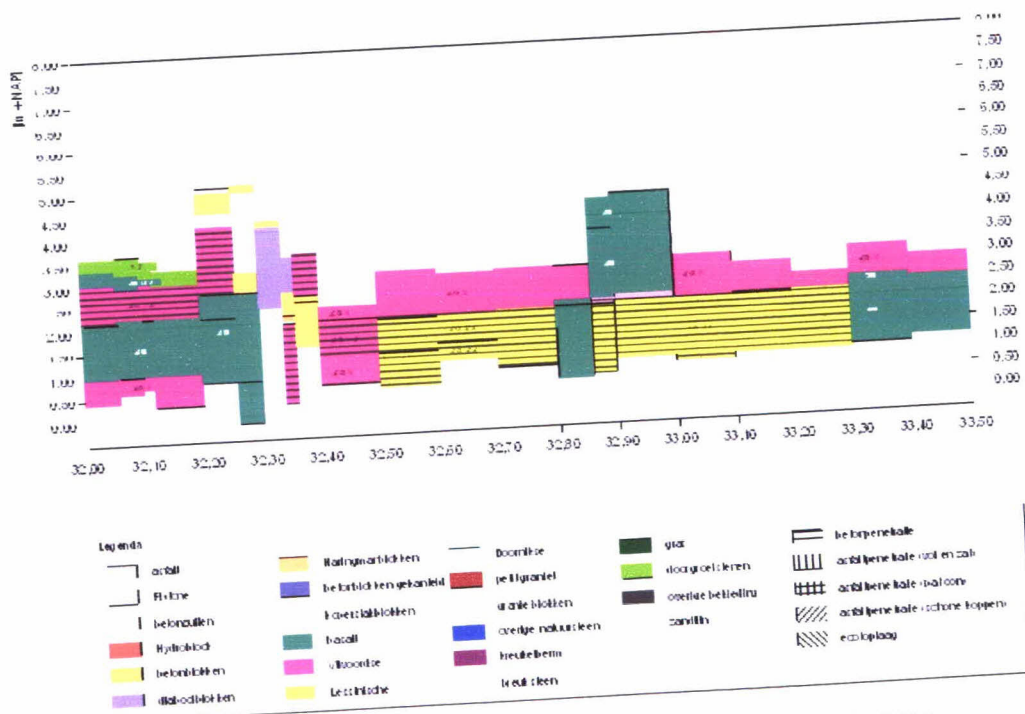
Glooiingskaart met toplaagtypes Oosterlandpolder dp 0320 - dp 0335

Figuur 3: Bekleding Oosterlandpolder dp 0320 – dp 0335

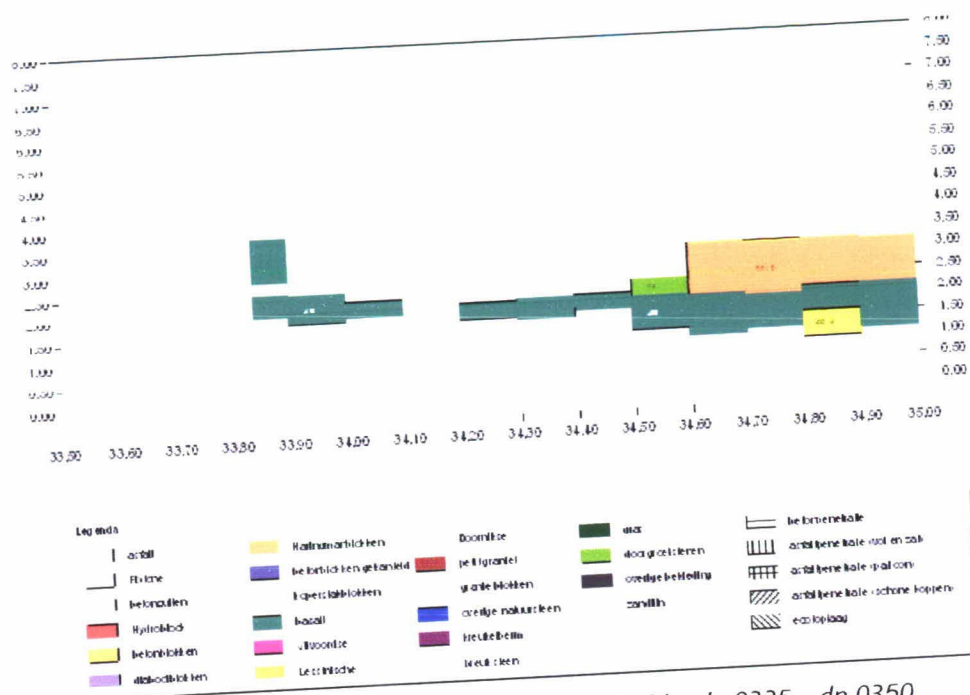
Glooiingskaart met toplaagtypes Oosterlandpolder dp 0335 - dp 0350

Figuur 4: Bekleding Oosterlandpolder dp 0335 – dp 0350

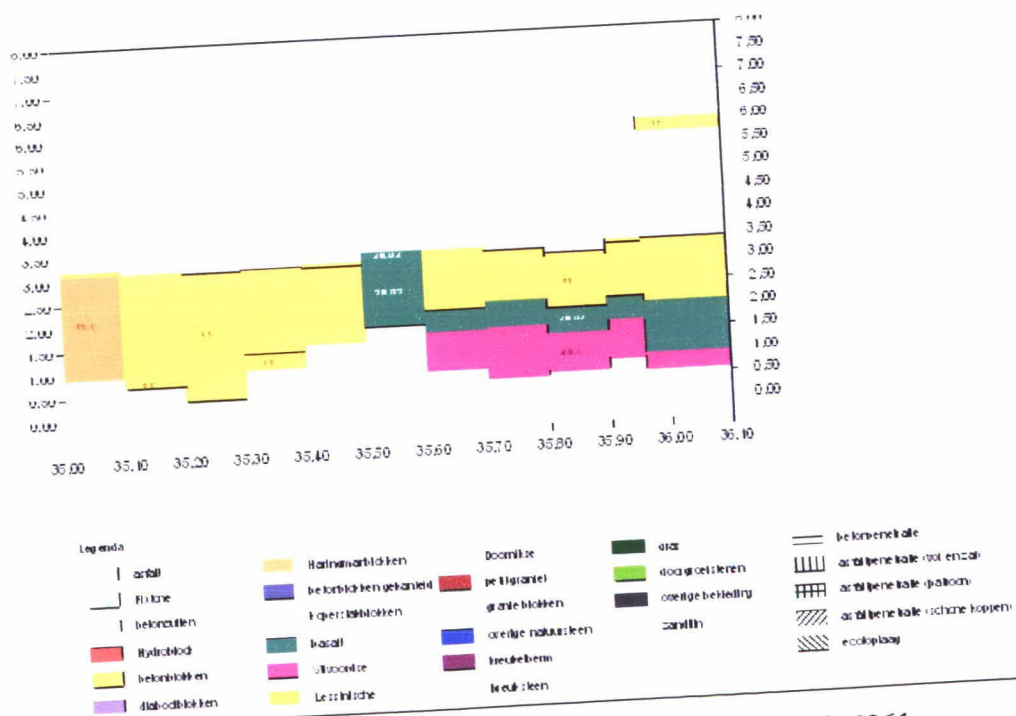
Glooiingskaart met toplaagtypes Oosterlandpolder dp 0350 - dp 0361

Figuur 5: Bekleding Oosterlandpolder dp 0350 – dp 0361

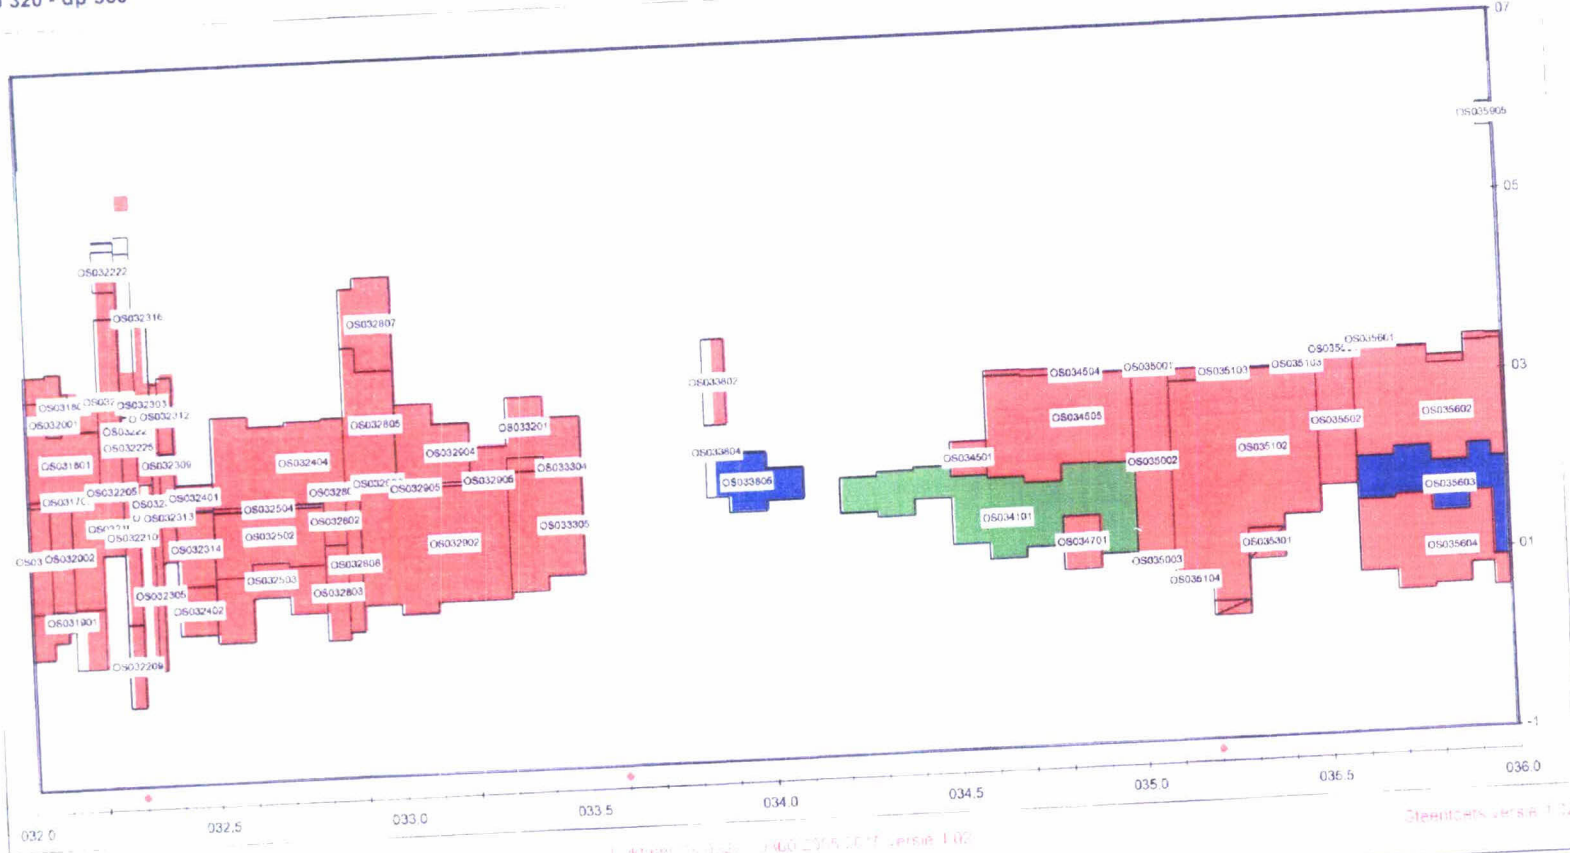
bijlage 14.1

1.3 naderonderzoek
 26.4 onvoldoende
 1.9 goed
 1.3 voldoende
 0.1 geen oordeel
